從事模板組立作業發生墜落致死災害

核備文號：109-1042787

一、行業分類：其他專門營造業(4390)

二、災害類型：墜落(01)

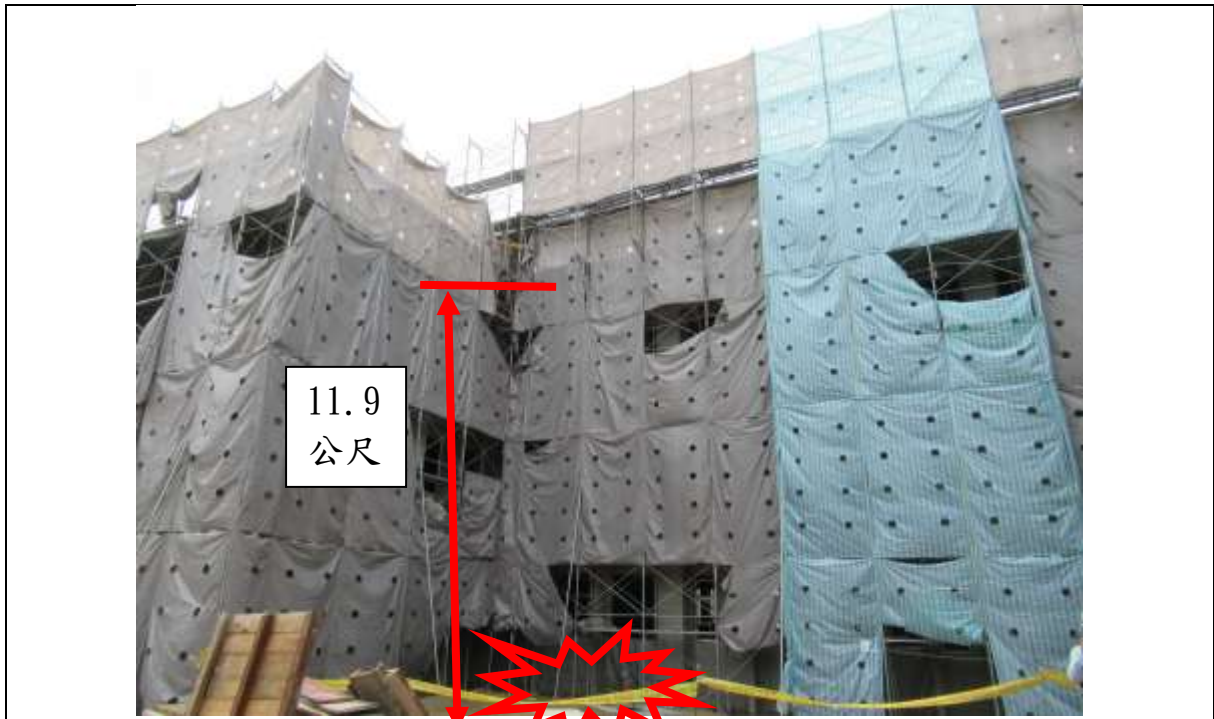
雇主使勞工連 OO 於距地面高11.9公尺之4樓樓板開口部分從事模板鐵件鎖固作業時，因現場未指派模板支撐作業主管，未使勞工戴用安全帽，且未於該開口部分設置護欄、護蓋或安全網等防護設備，造成勞工連 OO 自樓板邊緣開口部分墜落至地面，導致傷重死亡。

(一) 直接原因：罹災者自距地面 11.9 公尺高之 4 樓樓板開口部分墜落，導致傷重死亡。

說明	照片一：罹災者被發現墜落於結構體外牆與外牆施工架間之地面處，罹災者作業處與墜落處高差為 11.9 公尺。
----	--

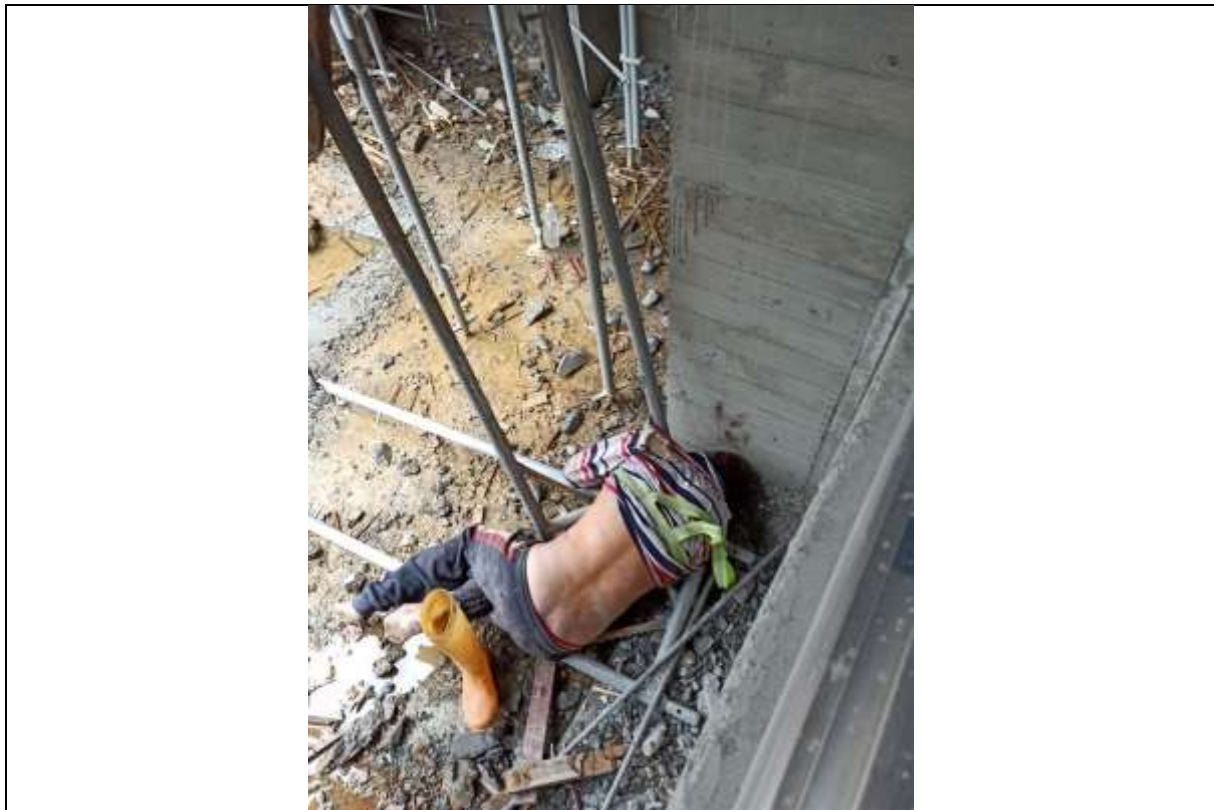
1. 對於進入營繕工程作業場所作業人員，未提供適當安全帽並使其正確戴用。
2. 對於高度11.9公尺之4樓樓板開口部分等場所作業，未於該處設置護欄、護蓋或安全網等防護設備。
3. 對於模板支撐組配作業，未指派模板支撐作業主管於作業現場指揮勞工作業。

說明	照片二：目擊者於 1F 室內發現罹災者墜落地面，且未戴安全帽。
----	---------------------------------
