從事廣播設備線路配置作業時發生墜落致死災害

核備文號：1090507668

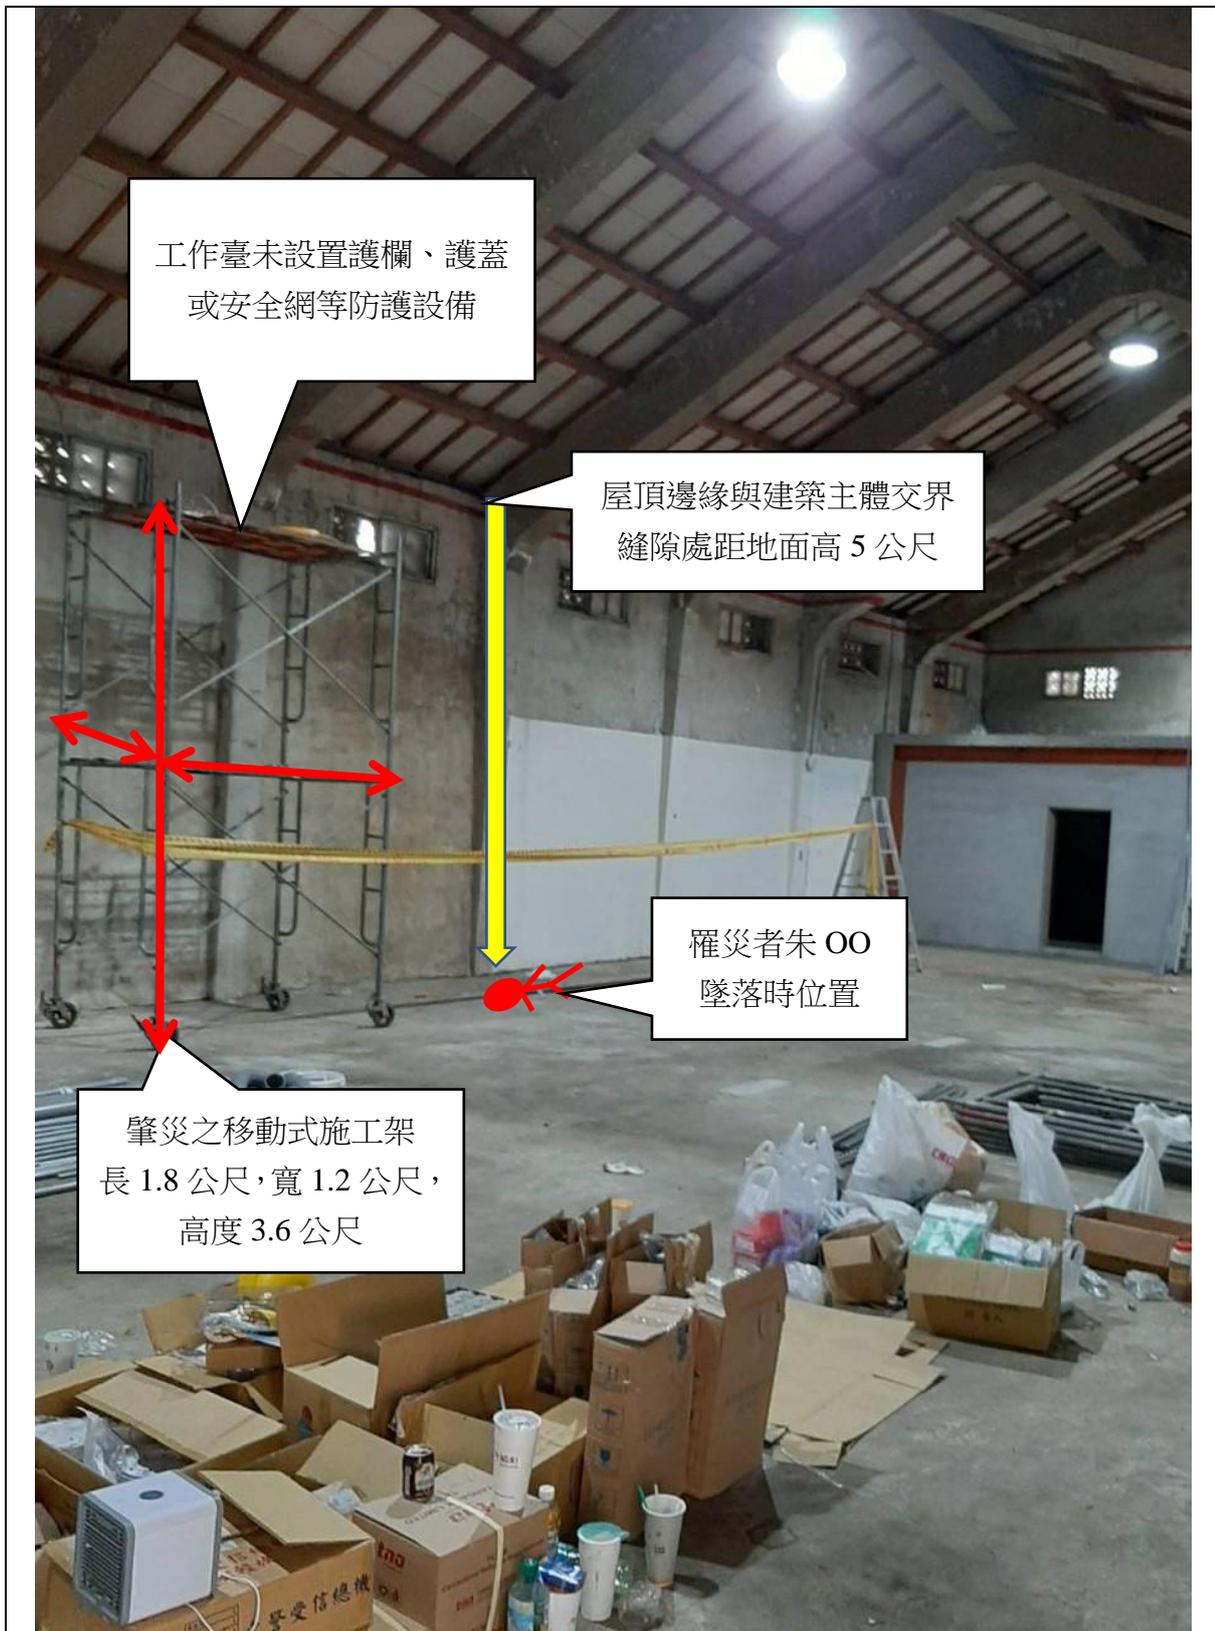
八、現場示意圖或照片：

罹災者朱 OO 於距地面高 3.6 公尺之移動式施工架工作臺上從事廣播設備線路配置作業時，因該工作臺未設置護欄、護蓋或安全網且未使罹災者戴用安全帽，致造成罹災者從事廣播設備線路配置作業時，不慎自距地面高 3.6 公尺之移動式施工架工作臺上墜落地面，傷重死亡。

工作臺未設置護欄、護蓋
或安全網等防護設備

屋頂邊緣與建築主體交界
縫隙處距地面高 5 公尺

罹災者朱 OO
墜落時位置

肇災之移動式施工架
長 1.8 公尺，寬 1.2 公尺，
高度 3.6 公尺

說明：本工程進行之廣播設備線路配置作業，部分線路位於距地面高 5 公尺之屋頂邊緣與建築主體交界縫隙處，災害發生處之移動式施工架工作臺長 1.8 公尺，寬 1.2 公尺，高 3.6 公尺，工作臺未設置護欄、護蓋或安全網等防護設備。

- 5、雇主對新僱勞工或在職勞工於變更工作前，應使其接受適於各該工作必要之一般安全衛生教育訓練。(職業安全衛生教育訓練規則第 16 條第 1 項暨職業安全衛生法第 32 條第 1 項)
- 6、雇主應依本法及有關規定會同勞工代表訂定適合其需要之安全衛生工作守則，報經勞動檢查機構備查後，公告實施。(職業安全衛生法第 34 條第 1 項)
- 7、雇主僱用勞工時，應依附表八所定之檢查項目實施一般體格檢查。(勞工健康保護規則第 14 條第 1 項暨職業安全衛生法第 20 條第 1 項)
- 8、雇主對於進入營繕工程工作場所作業人員，應提供適當安全帽，並使其正確戴用。(營造安全衛生設施標準第 11 條之 1 暨職業安全衛生法第 6 條第 1 項)
- 9、雇主對於高度 2 公尺以上之……、工作臺、……等場所作業，勞工有遭受墜落危險之虞者，應於該處設置護欄、護蓋或安全網等防護設備。(營造安全衛生設施標準第 19 條第 1 項暨職業安全衛生法第 6 條第 1 項)
- 10、年滿 15 歲以上，65 歲以下之左列勞工，應以其雇主或所屬團體或所屬機構為投保單位，全部參加勞工保險為被保險人：…二、受僱於僱用 5 人以上公司、行號之員工。…。(勞工保險條例第 6 條第 1 項第 2 款)
