標題：勞工發生墜落災害致死重大職業災害

一、行業種類：建物完工裝修工程業(4340)

二、災害類型：墜落(01)

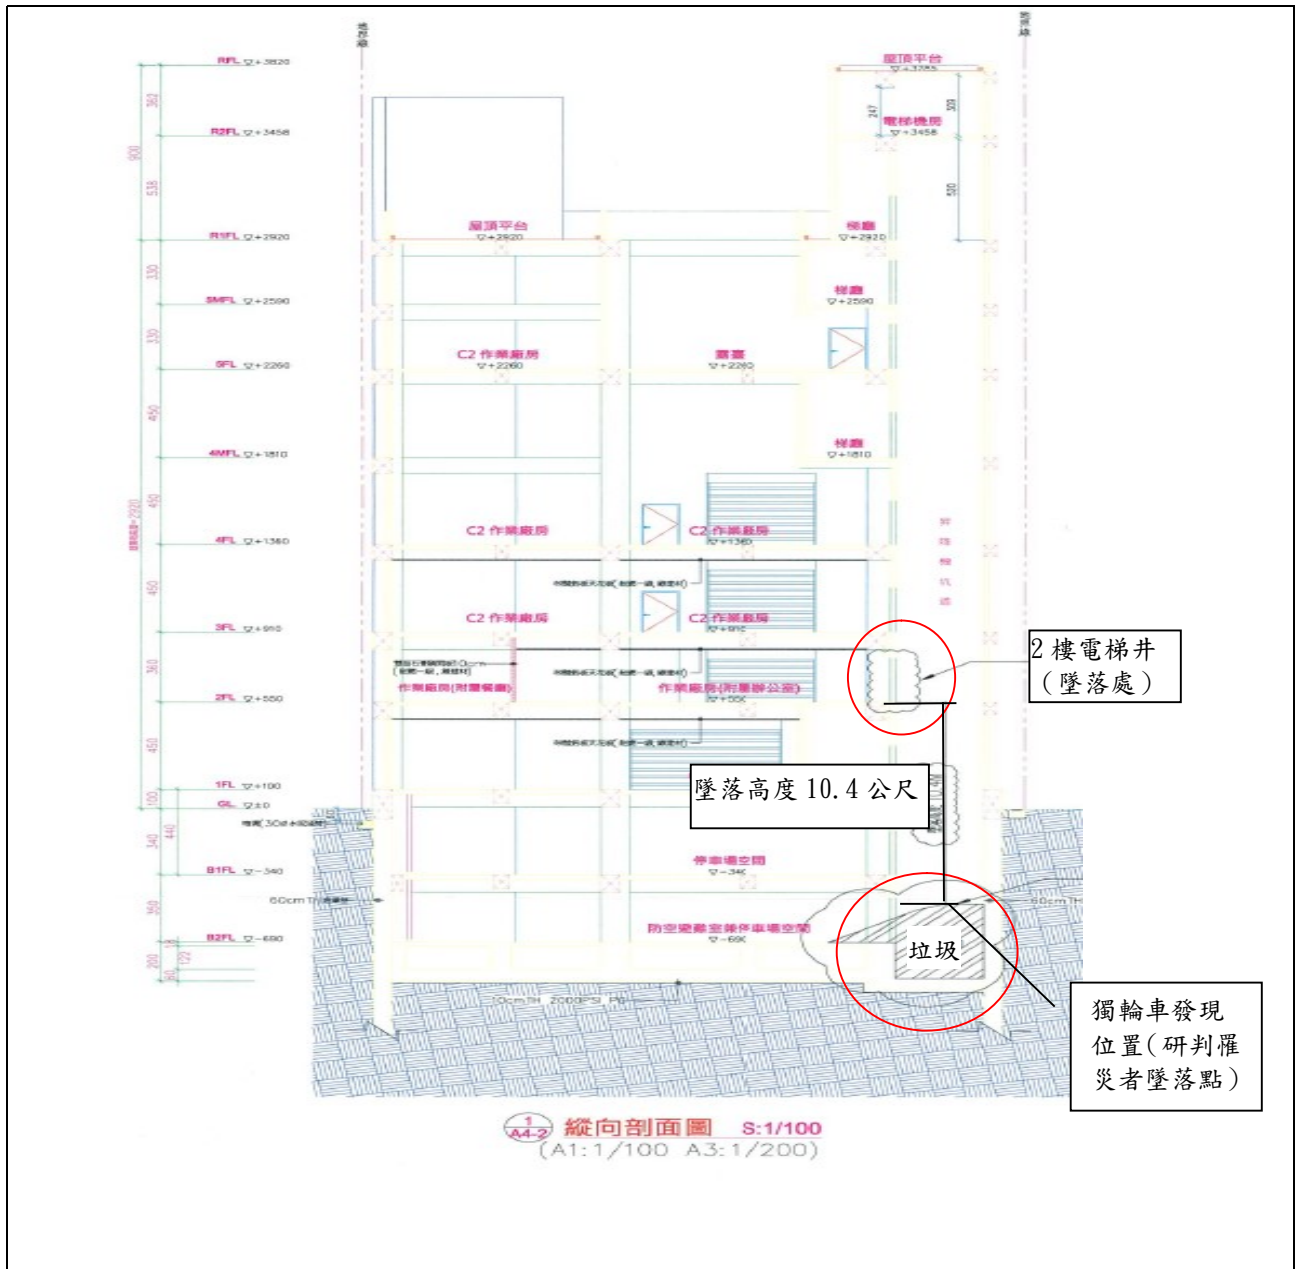
八、災害示意圖：

1、直接原因：自2樓電梯井開口處墜落到地下2樓電梯機坑。

2、間接原因：於高度約10.4公尺之電梯井開口高處作業，未使勞工使用安全帶等防護具。

雇主對於在高度二公尺以上之高處作業，勞工有墜落之虞者，應使勞工確實使用安全帶、安全帽及其他必要之防護具。（職業安全衛生設施規則第281條第1項暨職業安全衛生法第6條第1項）。
