標題：勞工發生發生墜落溺斃致死重大職業災害

一、行業種類：建築工程業(4100)

二、災害類型：溺斃(10)

三、媒介物：開口部分(414)

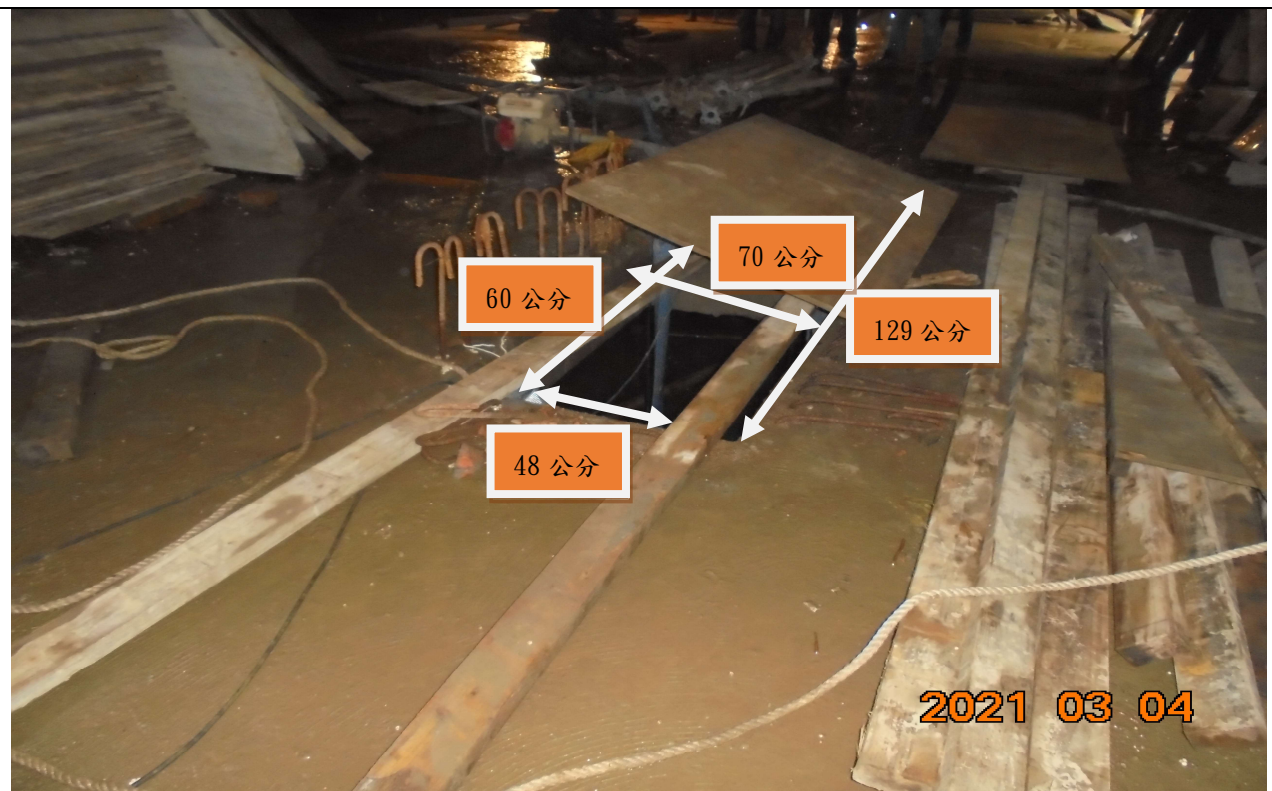
八、災害示意圖：

1 直接原因：自地下2樓筏基坑開口處墜落溺水致死。

- (1) 筏基坑旁通道物料堆置零亂，坑口周邊有鋼筋鋼筋豎立易使人跌倒。
- (2) 筏基坑覆蓋之木板未固定，表面未漆以黃色及書以警告訊息。
- (3) 筏基坑覆蓋之木板旁開口部分，未設置護欄、護蓋或安全網等防護設備。

- 一、罹災者墜落在在地下二樓該處筏基坑（長為 129 公分，寬為 70 公分），上圖為目擊者描述肇災當時情形（筏基坑部分被木板覆蓋未固定，表面未漆以黃色及書以警告訊息）木板另留有一開口長為 60 公分，寬為 48 公分）。
- 二、筏基坑深度為 240 公分，肇災時積水深度約為 170 公分。

- 1、雇主對於高度2公尺以上之屋頂、鋼梁、開口部分、階梯、樓梯、坡道、工作臺、擋土牆、擋土支撐、施工構臺、橋梁墩柱及橋梁上部結構、橋臺等場所作業，勞工有遭受墜落危險之虞者，應於該處設置護欄、護蓋或安全網等防護設備。
- 2、雇主設置之護蓋，應依下列規定辦理：…。二、應以有效方法防止滑溜、掉落、掀出或移動…。六、臨時性開口處使用之護蓋，表面漆以黃色並書以警告訊息。
- 3、雇主對於勞工工作場所之通道、地板、階梯、坡道、工作台或其他勞工踩踏場所，應保持不致使勞工跌倒、滑倒、踩傷、滾落等之安全狀態，或採取必要之預防措施。
