從事戶外作業發生中暑致死災害

(一) 110年9月29日，新竹縣，胡○○農舍自宅新建工程。

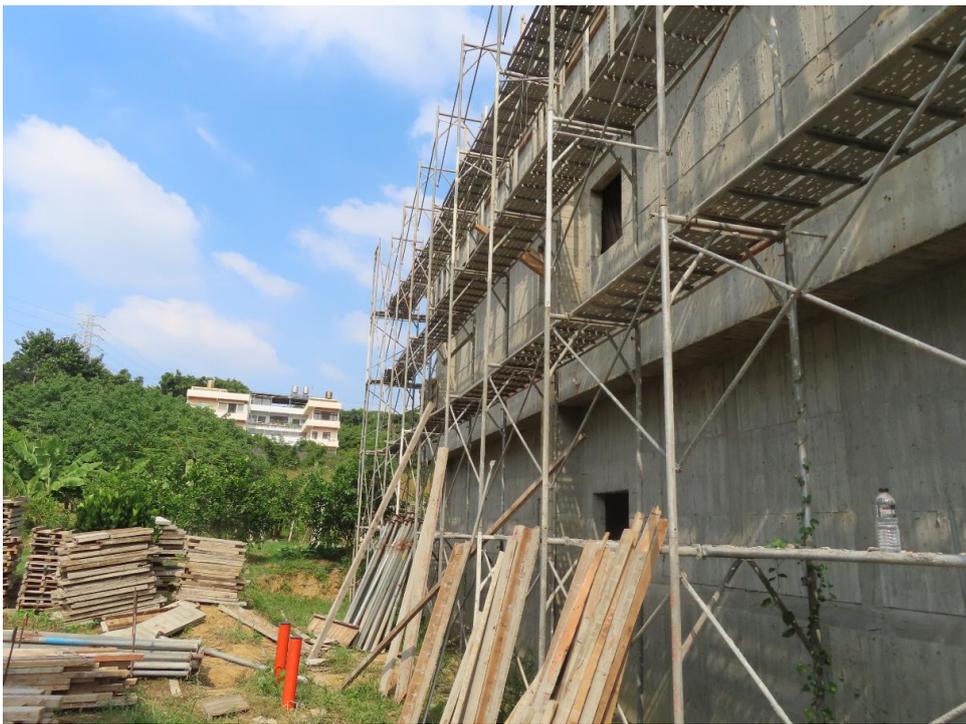
圖片 1

(一) 直接原因：罹災者在高氣溫環境下工作，導致中暑引起橫紋肌溶解症致死亡。

(二) 間接原因：未採取防範環境引起之熱疾病危害預防措施：

1. 未降低作業場所之溫度。
2. 未實施健康管理及適當安排工作。
3. 未採取勞工熱適應相關措施。
4. 未實施勞工熱疾病預防相關教育宣導

罹災者作業之空地。

(一) 雇主使勞工從事戶外作業，為防範環境引起之熱疾病，應視天候狀況採取下列危害預防措施：一、降低作業場所之溫度。二、提供陰涼之休息場所。三、提供適當之飲料或食鹽水。四、調整作業時間。五、增加作業場所巡視之頻率。六、實施健康管理及適當安排工作。七、採取勞工熱適應相關措施。八、留意勞工作業前及作業中之健康狀況。九、實施勞工熱疾病預防相關教育宣導。十、建立緊急醫療、通報及應變處理機制。(職業安全衛生設施規則 324 之 6 條暨職業安全衛生法第 6 條第 2 項)
