98 年度營造業以外行業重大職災實例

從事水管接頭漏水維修作業墜落致死災害

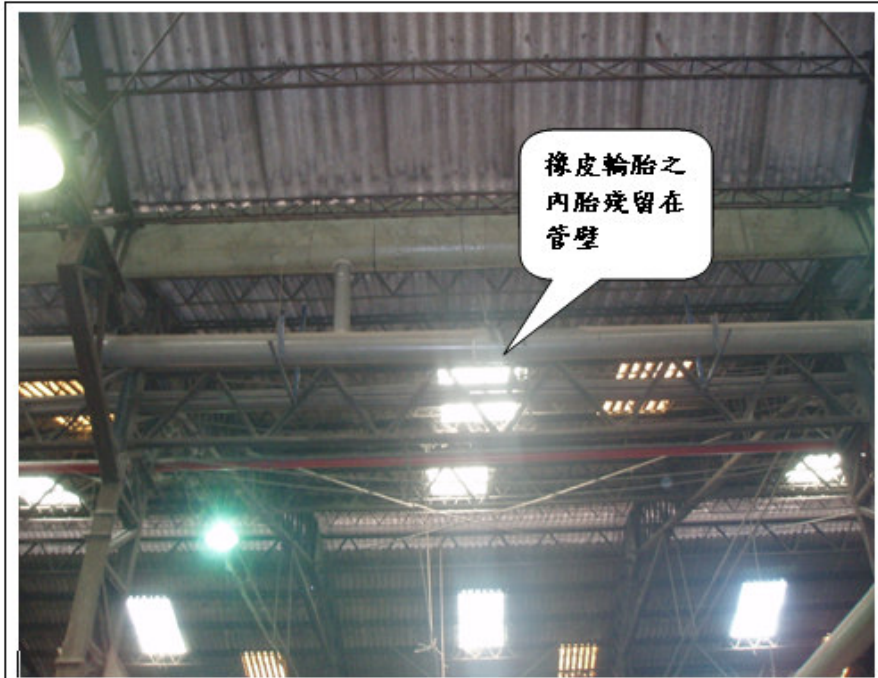
照片：3

肇災之雨水排水管距離地面高度 5.6 公尺，接頭處有漏水，管壁殘留有橡皮輪胎之內胎。

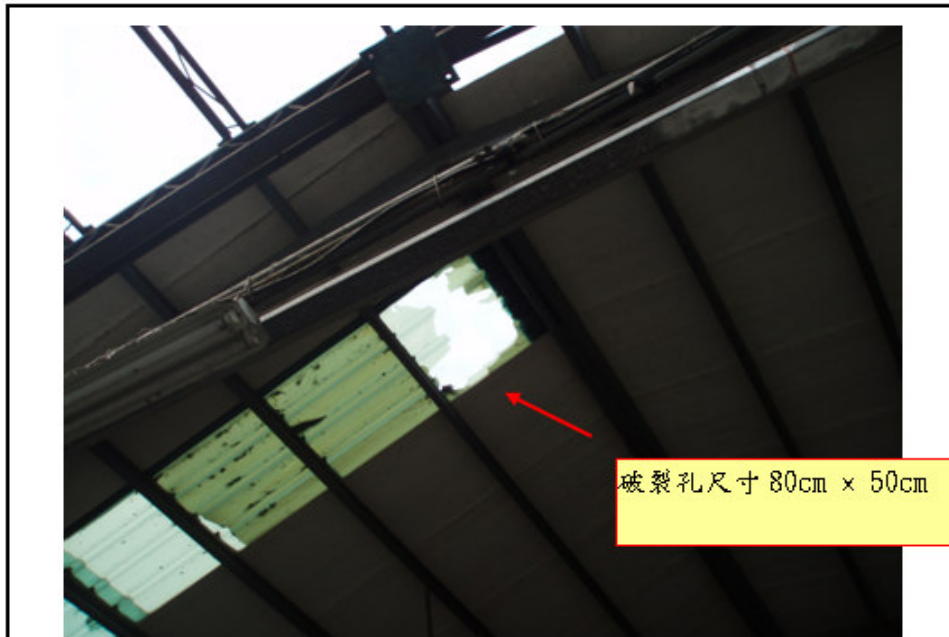
說明	照片 1：肇災地點為○○冷凍食品股份有限公司廠房，踏穿塑膠材質浪板之高度距地面約 5 公尺，踏穿之破裂孔長約 80 公分、寬約 50 公分。
----	--

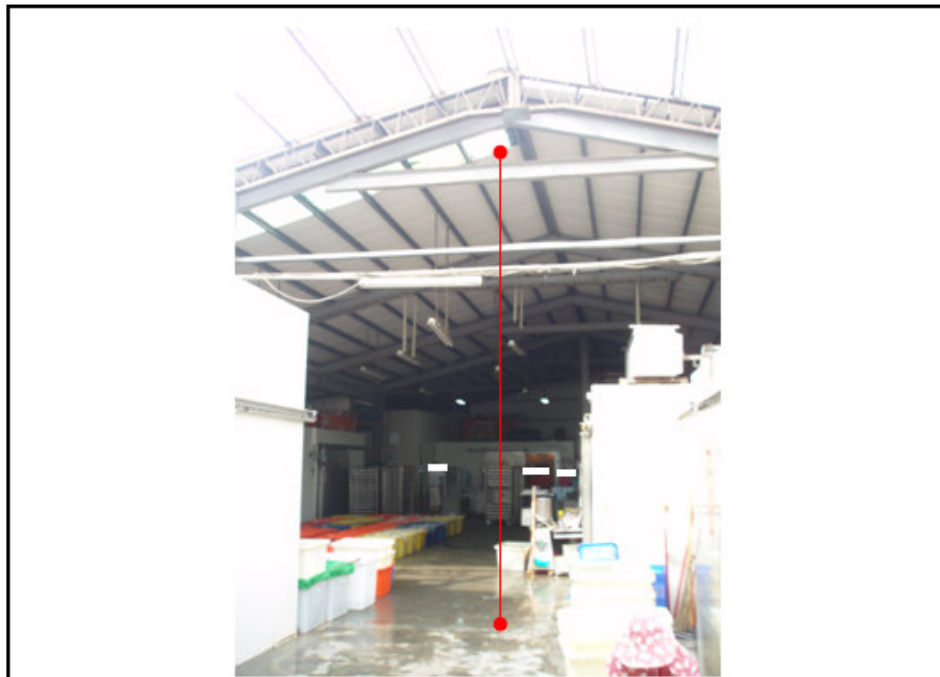
說明	照片 2：經僱主○○○指認罹災者墜落於該處。
----	------------------------

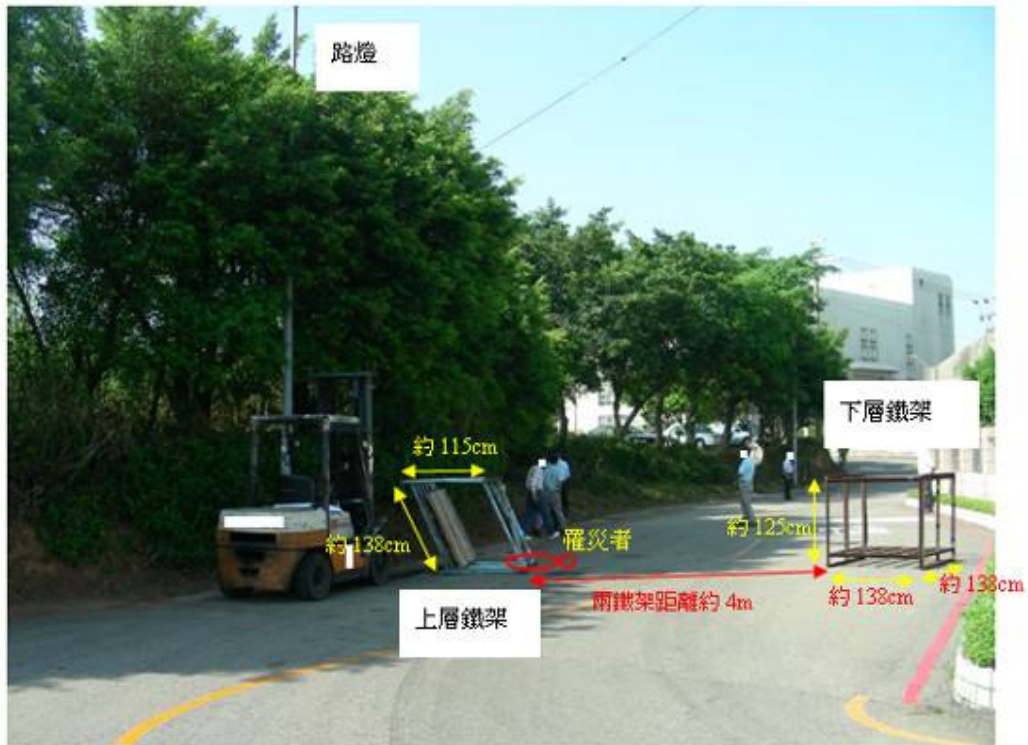
照片 1：肇災現場位置(模擬)。

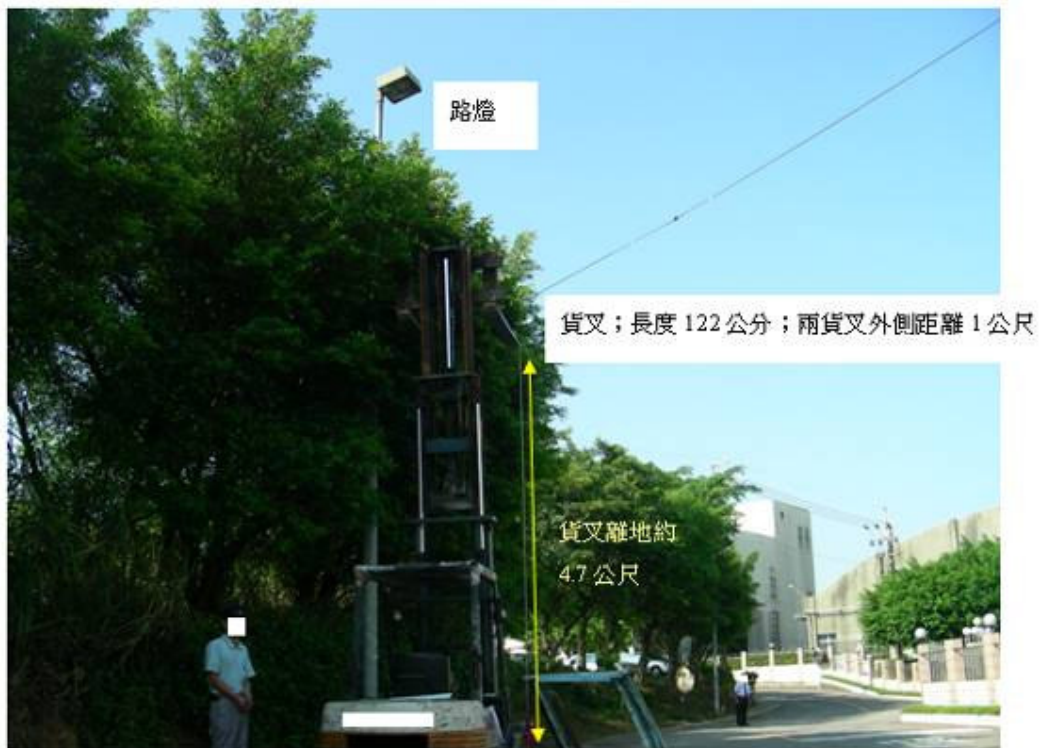
照片 2：堆高機貨叉升至約 4.7 公尺位置(模擬)。

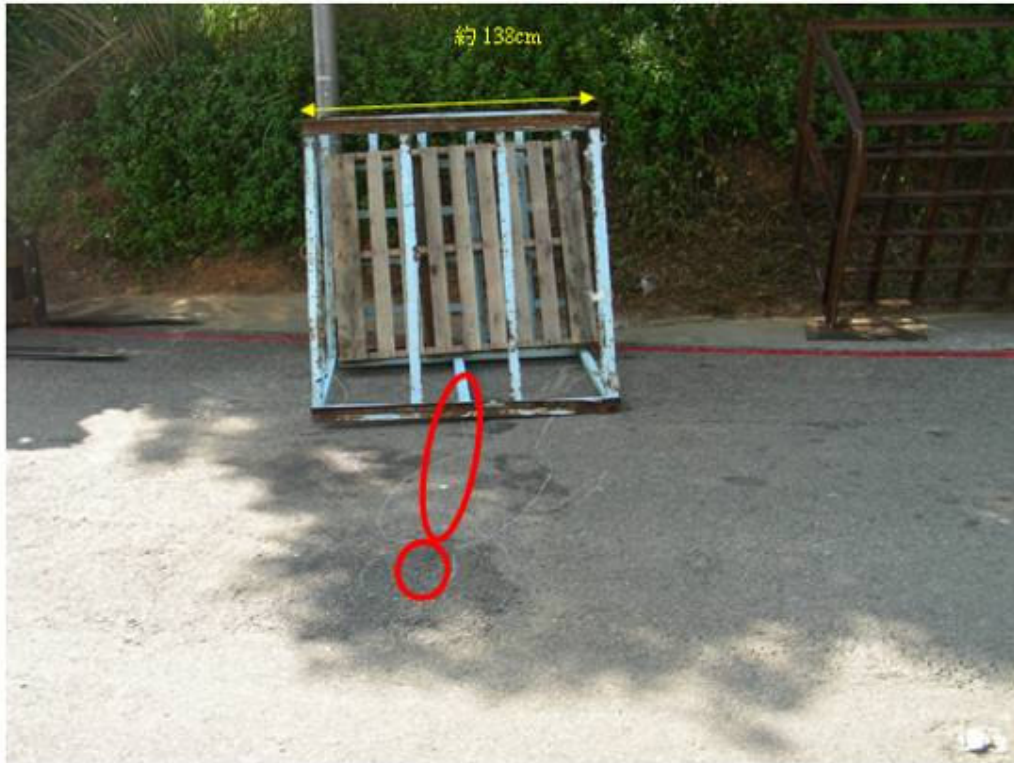
照片 3：罹災者位置(模擬)。

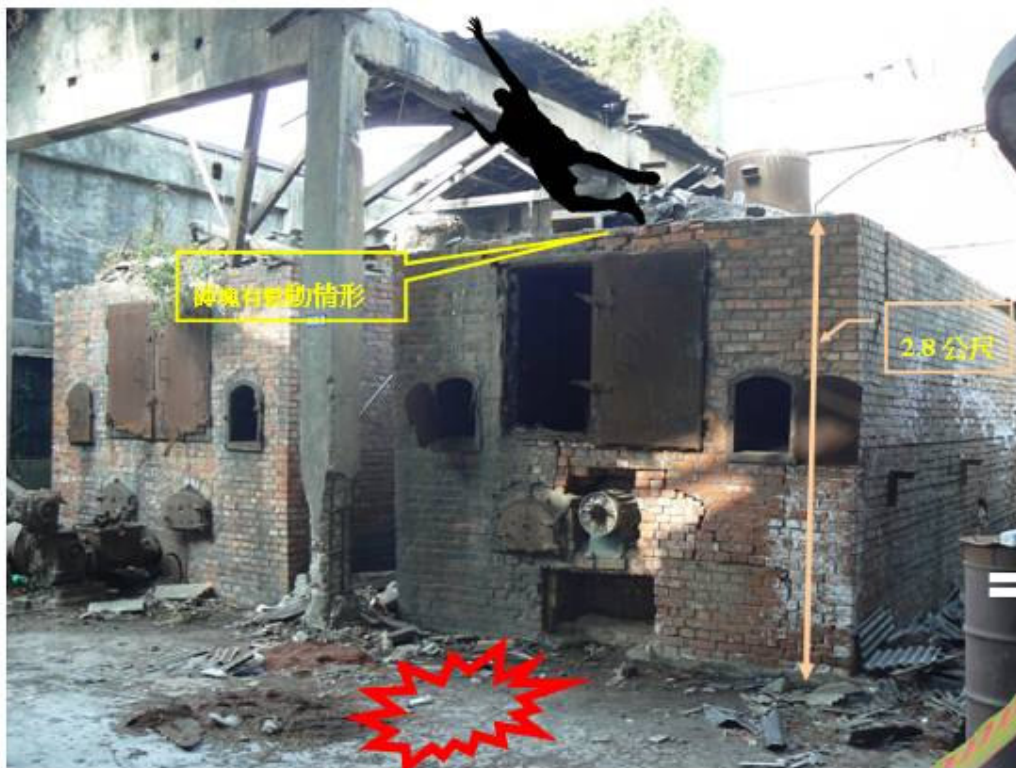
附 照

（一）直接原因：由垂直高度約 2.8 公尺之鍋爐頂板墜落地面，造成顱腦損傷、胸部挫傷合併肋骨骨折休克死亡。

於垂直高度約 2.8 公尺之鍋爐頂板從事拆除廢鐵作業墜落地面死亡。

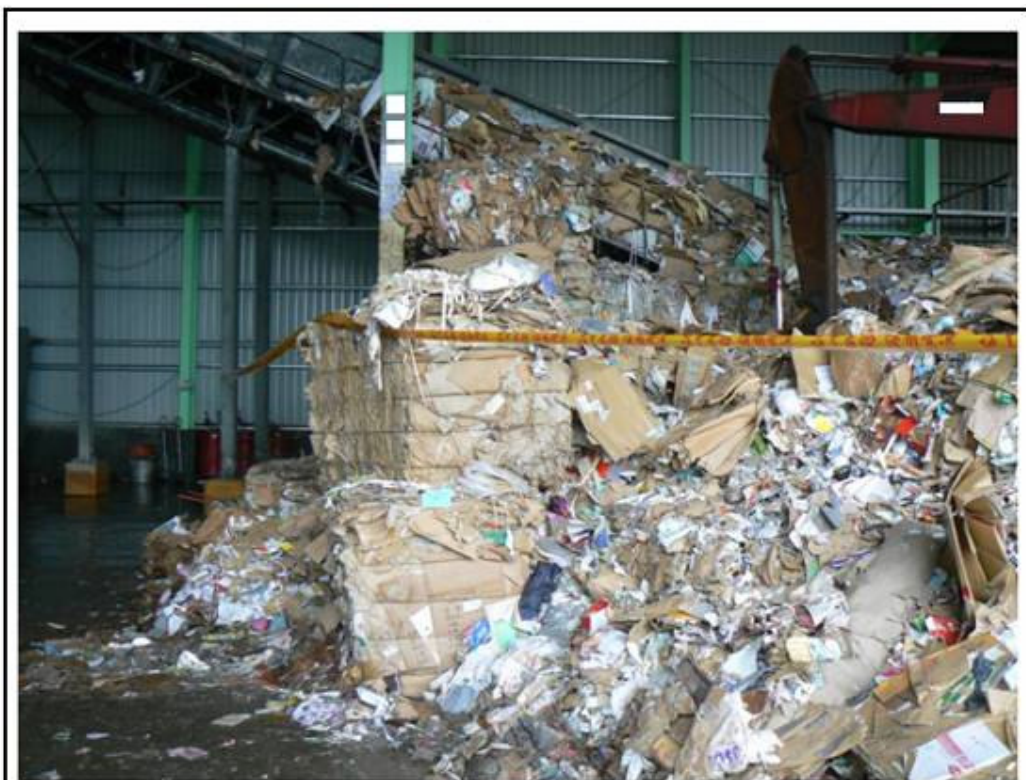
1. 該擋牆未採取繩索捆綁、護網、擋樁等防止其倒(崩)塌措施，致遭衝撞、外擠等因素造成紙細擋牆移位傾斜之情形。
2. 已經傾斜之紙細擋牆，可能受到鏟土機等大型車輛行駛之震動因素，造成倒(崩)塌。

雇主對於堆置物料，為防止倒塌、崩塌或掉落，應採取繩索捆綁、護網、擋樁、限制高度或變更堆積等必要措施，並規定禁止與作業無關人員進入該等場所。（勞工安全衛生設施規則第 153 條暨勞工安全衛生法第 5 條第 1 項）

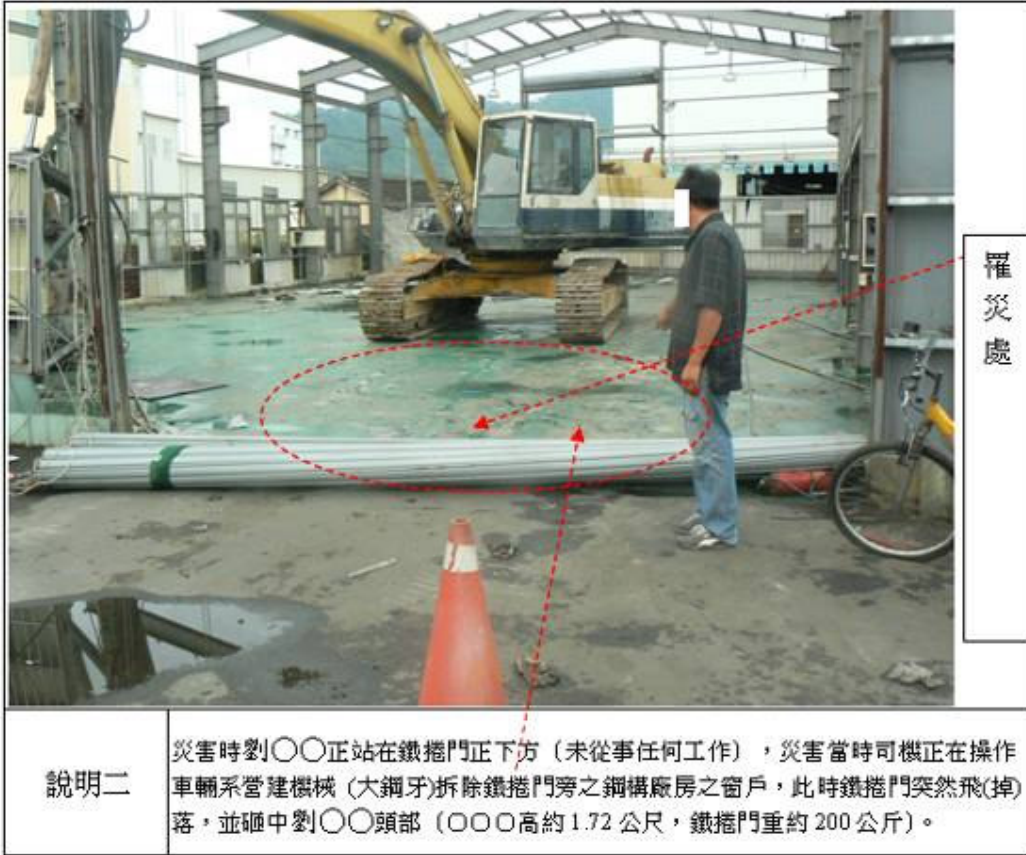
說明二

災害時刻○○正站在鐵捲門正下方（未從事任何工作），災害當時司機正在操作車輛系營建機械（大鋼牙）拆除鐵捲門旁之鋼構廠房之窗戶，此時鐵捲門突然飛(掉)落，並砸中劉○○頭部（○○○高約1.72公尺，鐵捲門重約200公斤）。

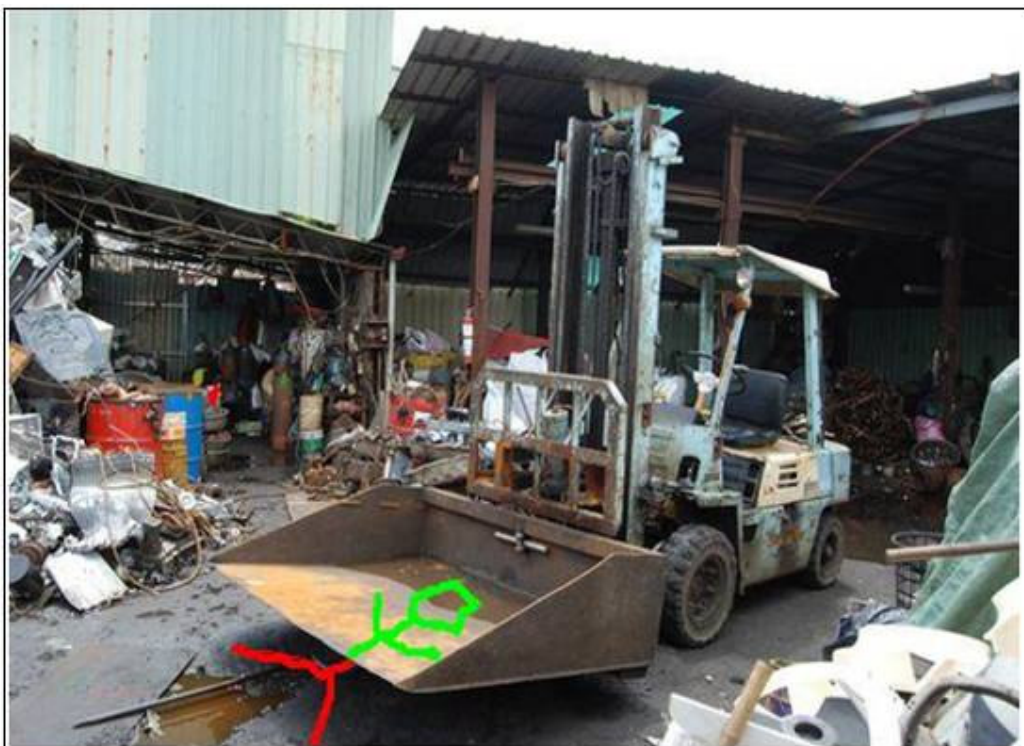
說明	罹災者鄭○○被堆高機貨斗壓下之位置。
----	--------------------

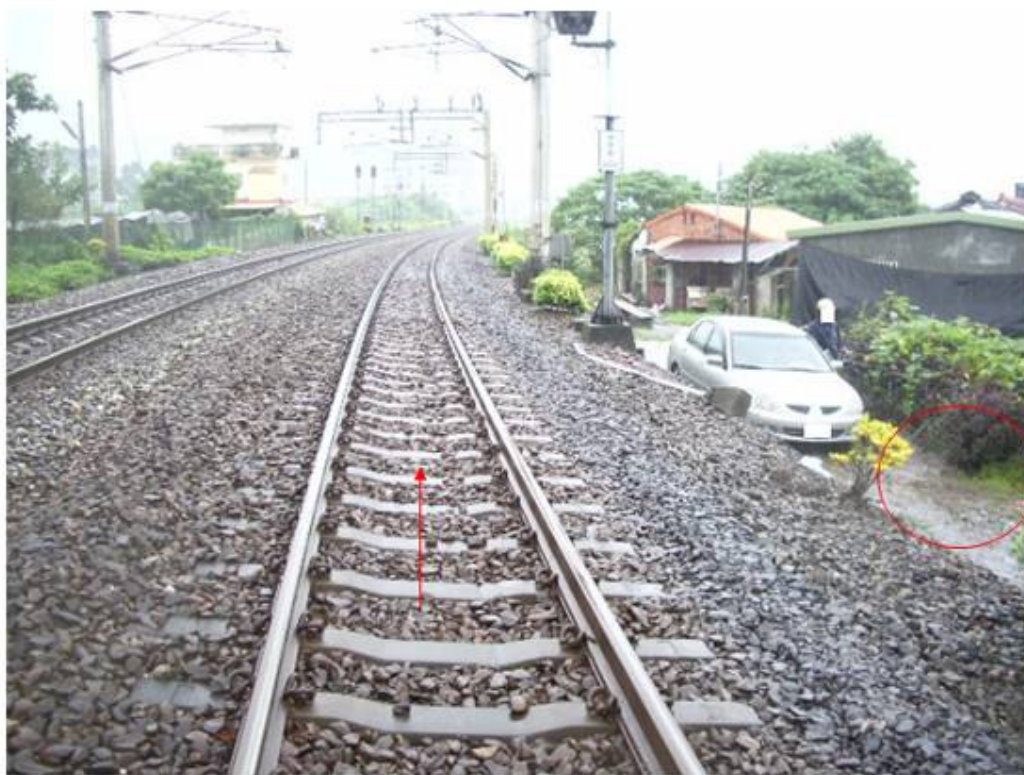
◎K+◎處近照，紅圈為罹災者倒地處，箭號為罹災者行進方向

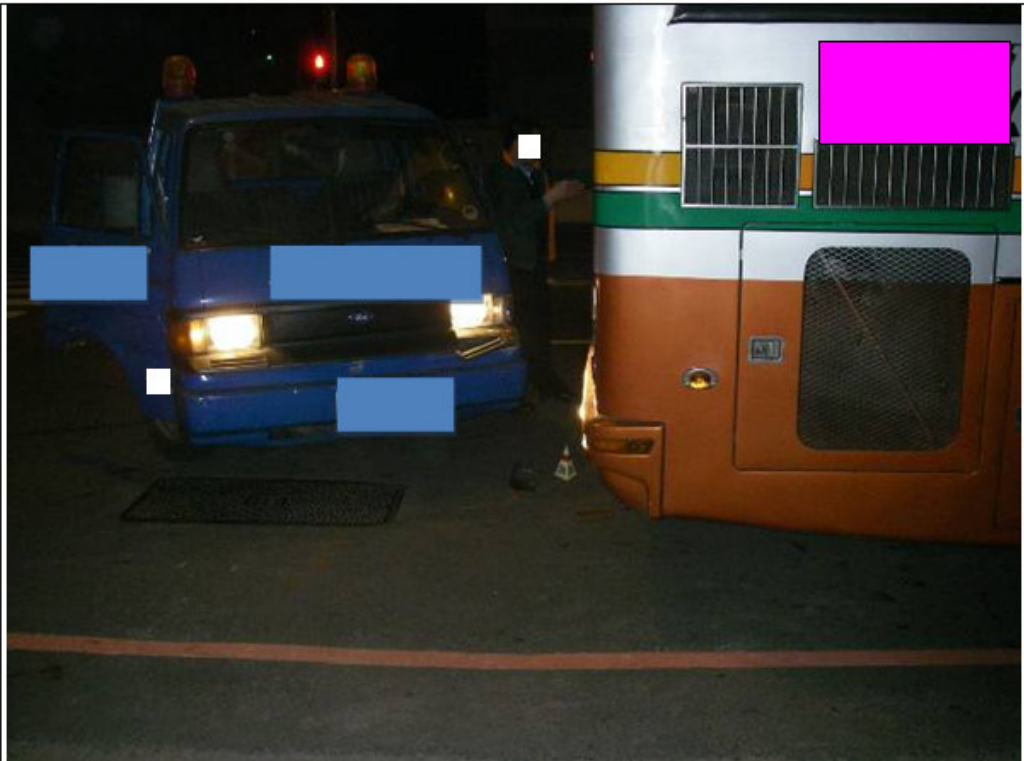
附照	說明：公車倒退撞到維修車，維修車車燈亮著，車體有被撞擊之痕跡，燈罩有破裂之情形
----	---

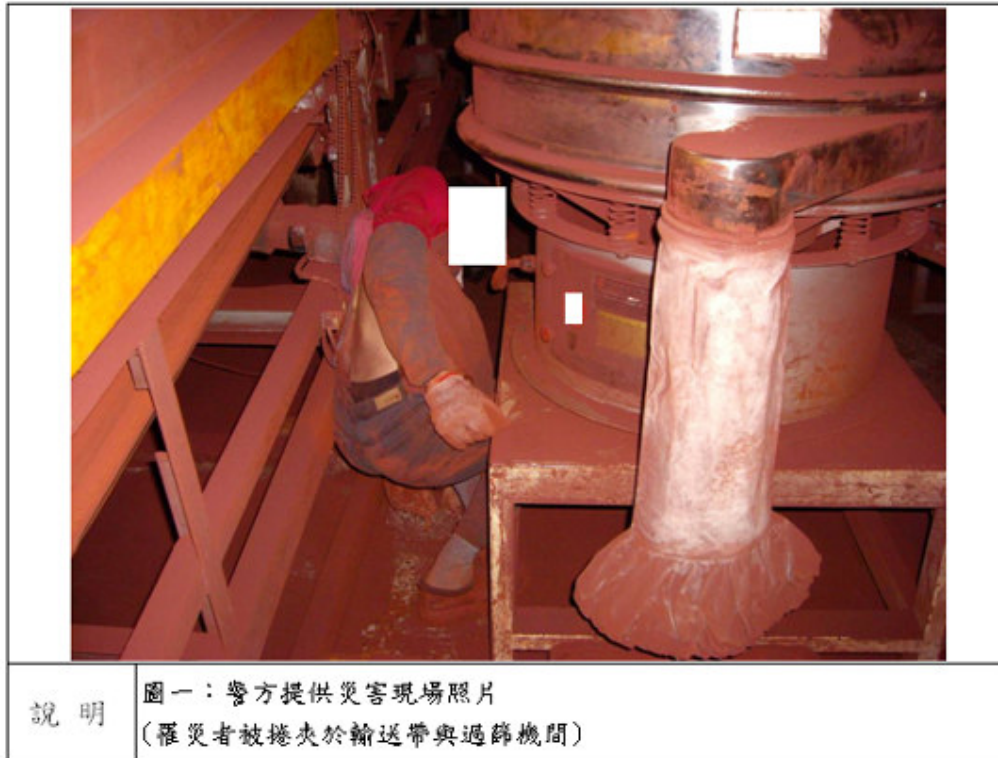
說明 圖三：肇災現場。過篩機外側地板已清掃完畢，罹災者由輸送帶與過篩機之間隙(30cm)，進入繼續清過篩機後倒時被捲夾

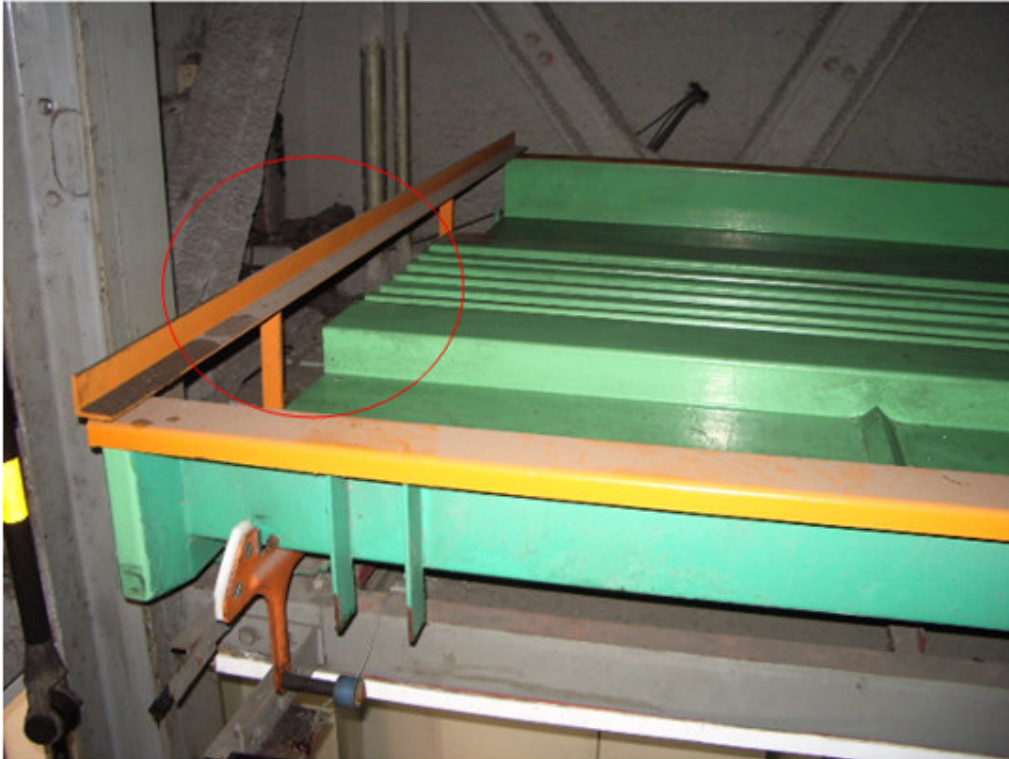
車頭側防震壓桿 1(非肇災時欲拆除之防震壓桿)

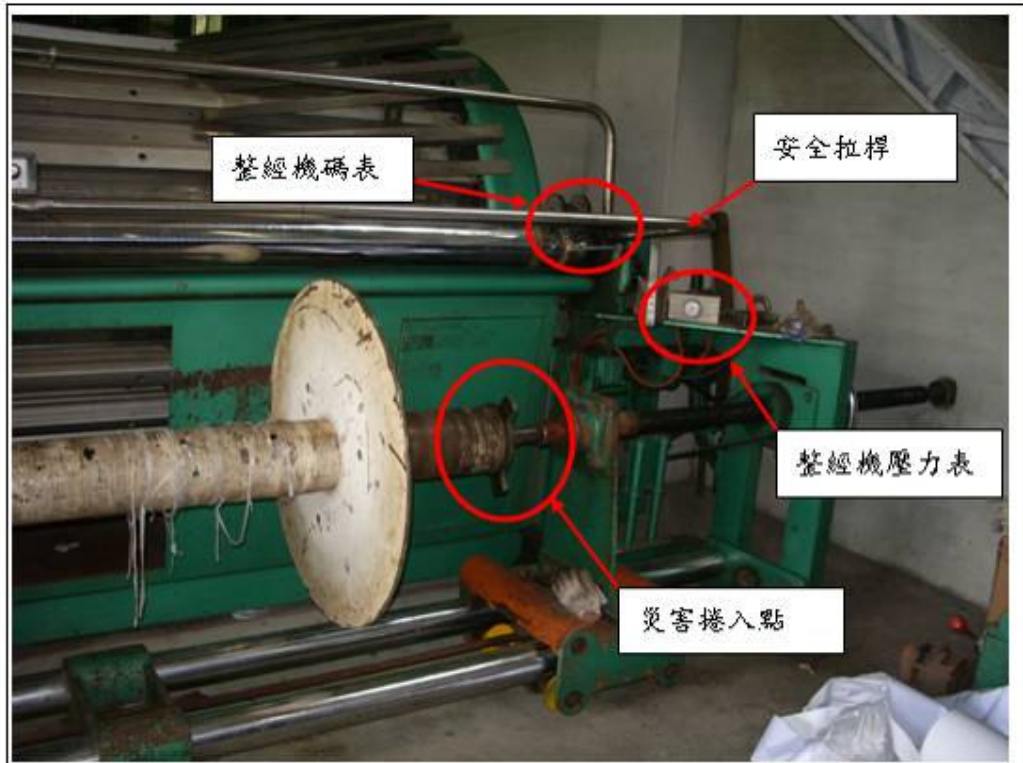
說明一 | 災害發生整精機之捲入點、安全拉桿、碼表、壓力表位置。

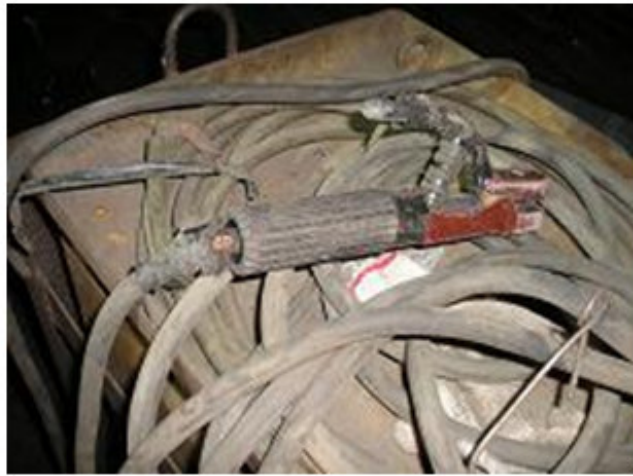
不安全狀況：電焊機未裝設自動電擊防止裝置、焊接柄電線絕緣被覆破損。

罹災者握持之焊接炳電線絕緣被覆已破損。↵

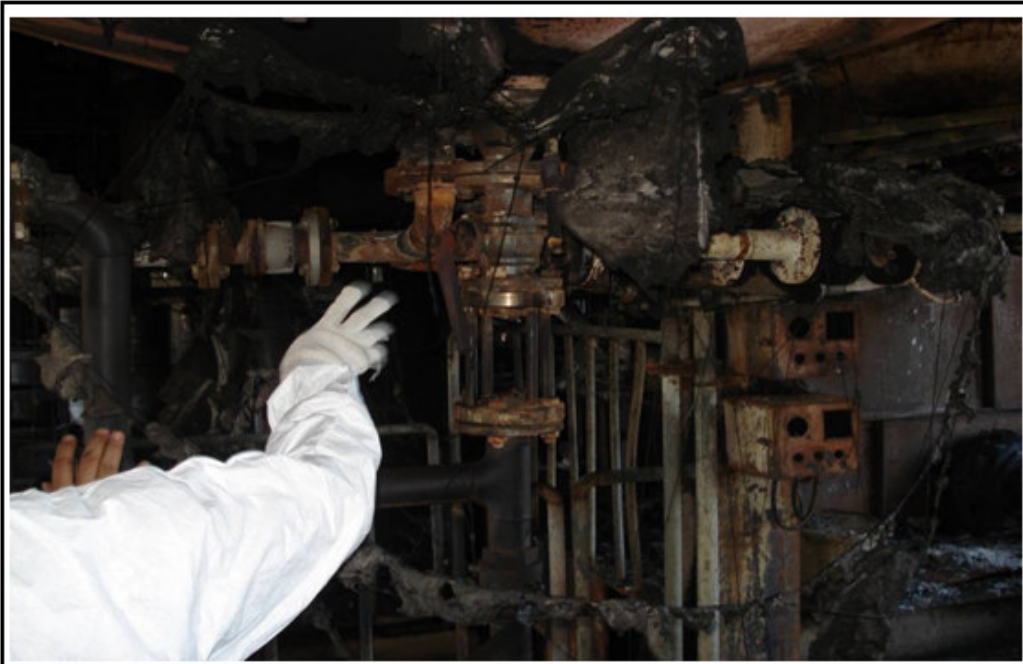
圖片說明

苯基馬林醯亞胺合成工場勞工○○○於 2 樓打開反應釜槽底之閥門將反應釜內反應物輸送至中和水洗轉料作業時，因內存甲苯液體之反應物於出料時，具高溫與壓力導致玻璃視窗破裂向外噴濺，當時環境中含有甲苯蒸氣，遭距 2 公尺處未防爆電氣開關等設備，產生之火花引發爆炸、火災，由於相鄰廠房同時堆放大量桶裝甲苯易燃物，遂引發連串爆炸，導致本次災害發生。
(一)直接原因：勞工遭玻璃視窗破裂外洩之甲苯反應物爆炸起火灼燒 1 人致死，另 2 人受傷。

肇災反應釜之槽底設有閘門供出料，閘之後端設有玻璃視窗供檢視出料，因壓力致破裂，甲苯液體大量洩漏。

(二)另對於易引起火災及爆炸危險之場所，應依規定不得設置有火花、電弧或用高溫成為發火源之虞之機械、器具或設備等。(勞工安全衛生設施規則第 173 條)

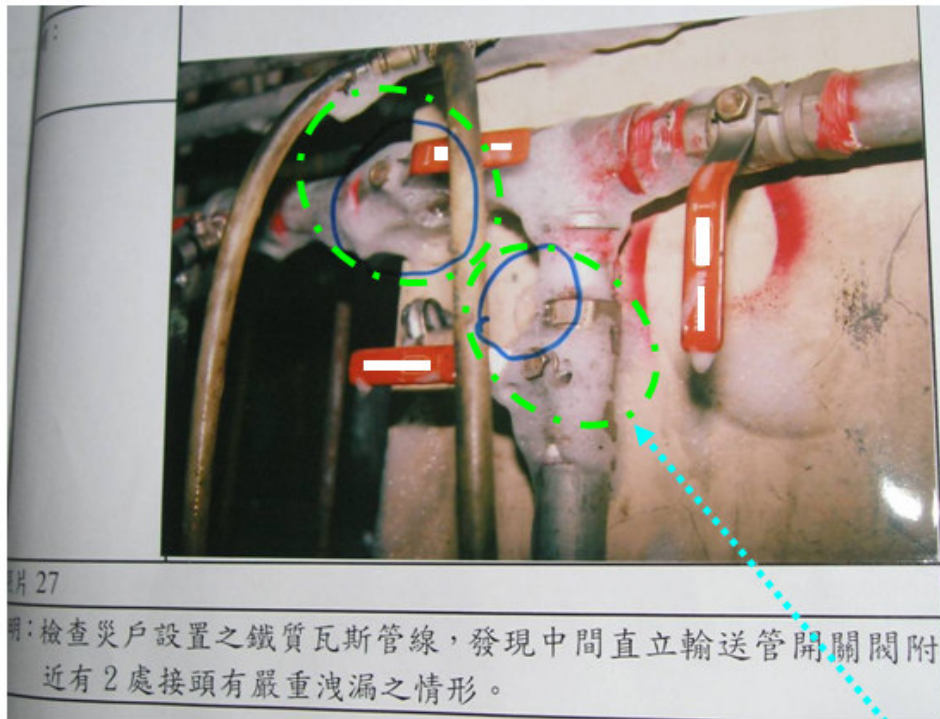
(一)直接原因：因瓦斯大量洩漏後到達一定濃度，再遇上電氣火花，引起瞬間氣爆，造成罹災者 3 人分別受到不同程度燒燙傷災害。

照片1：檢查災戶設置之鐵質瓦斯管線，發現中間直立輸送管開關閥附近有2處接頭有嚴重洩漏之情形。

(六)雇主對高壓氣體消費設備(鐵質瓦斯管線直立輸送管開關閥2處接頭有嚴重洩漏之情形)，應於使用開始前及使用終了後，檢點該設備有無異常，一日一次以上就該設備之動作狀況實施檢點。(勞工安全衛生組織管理及自動檢查辦法第62條)

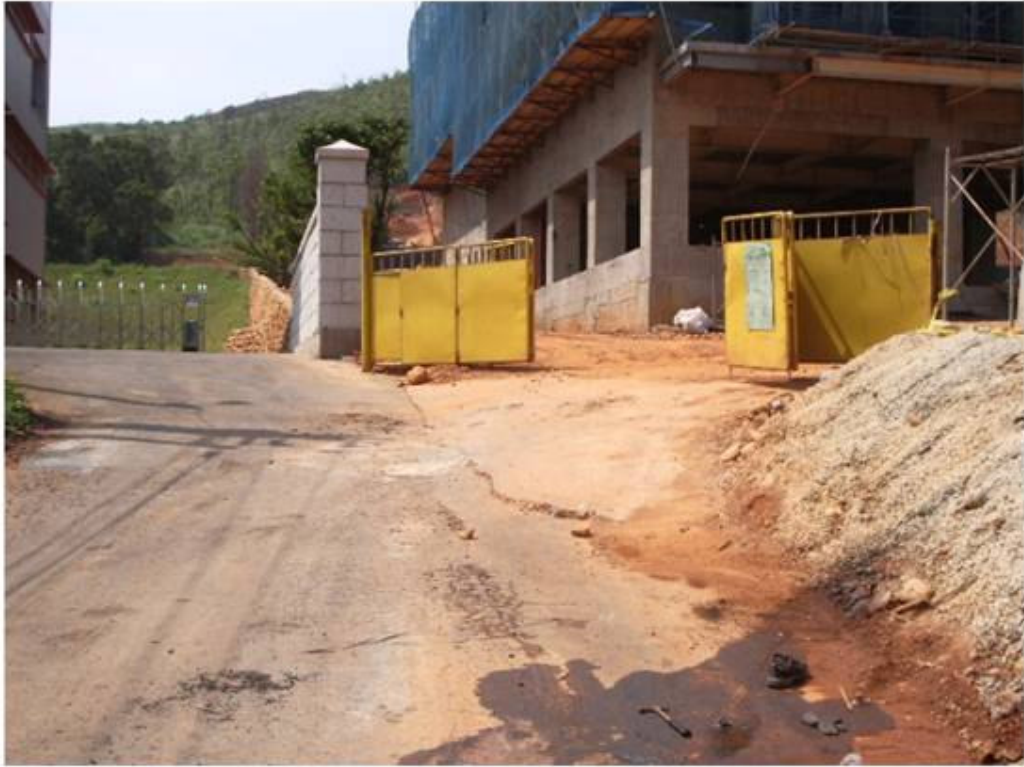
災害發生位置(下坡往上坡拍攝)

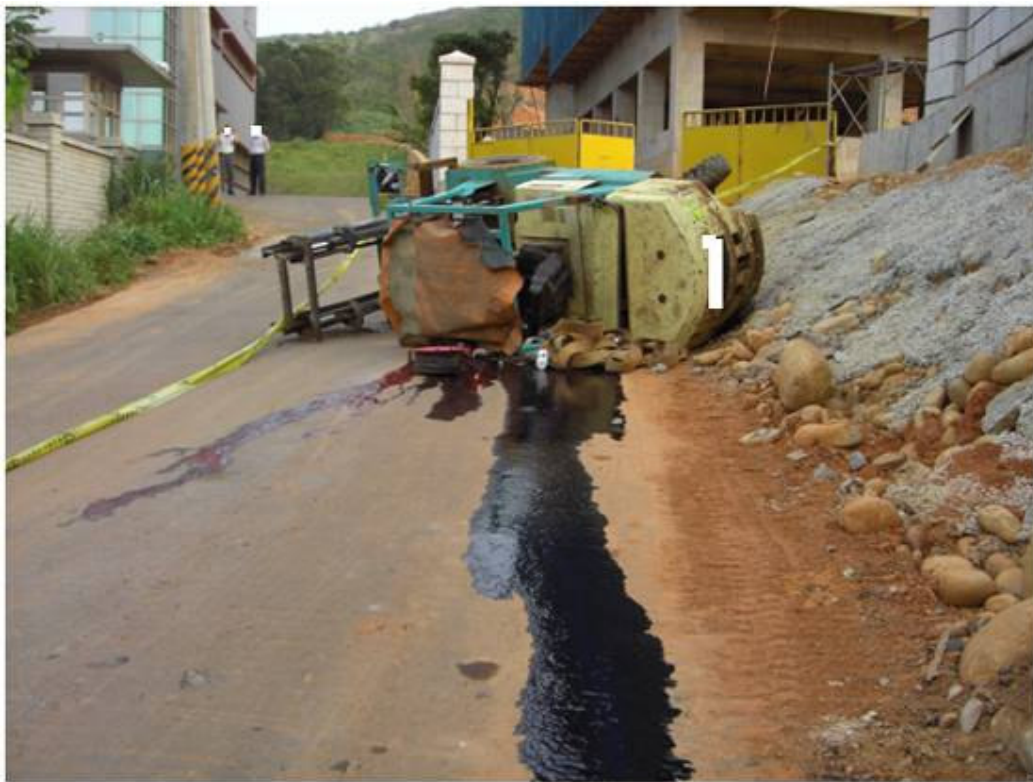
災害發生現場(自警方所拍攝照片)
