## 從事鋼軌樁打設作業時發生感電致死職業災害

一、行業分類(含代碼):其他專門營造業(4390)

二、災害類型(分類號碼):感電(13)

四、罹災情形:死亡1人

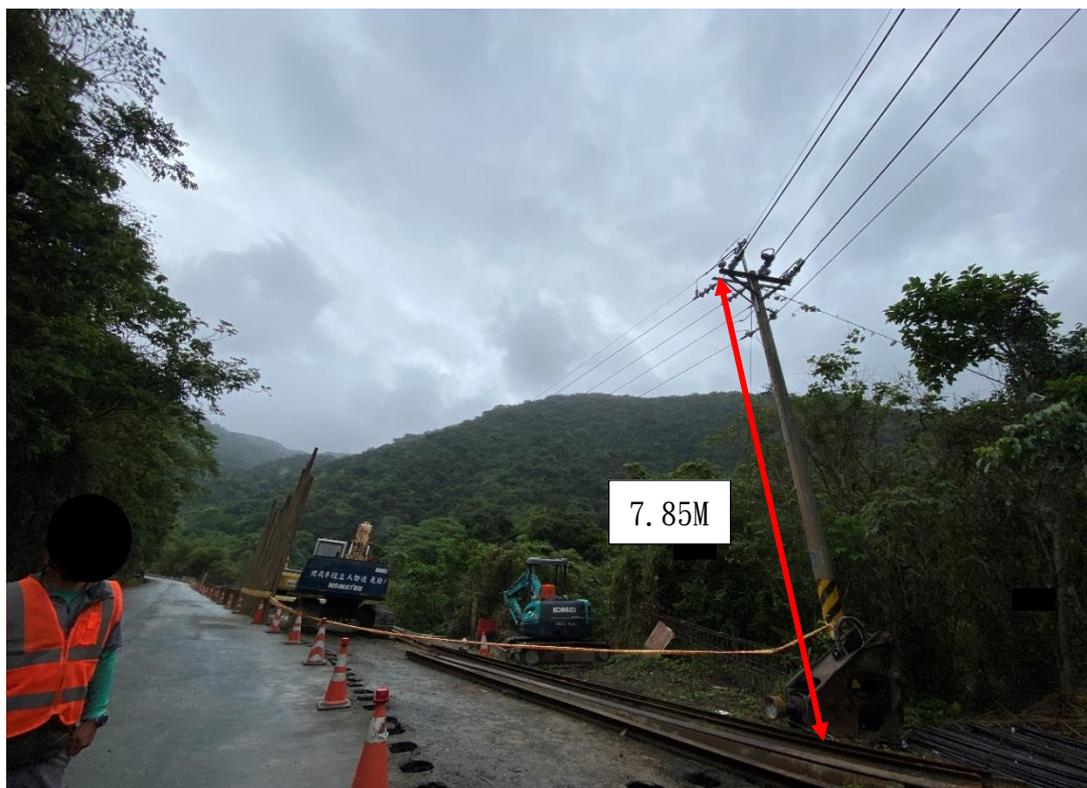
照片 1

依據現場檢查、相關人員所述及佐證資料,綜合研判本災害發生原因為於11.4kV架空輸配電線旁使用打樁機作業,因打樁機夾住鋼軌樁移動過程中,機頭與輸配電線距離過近產生電弧,電流由機頭流至鋼軌樁再由罹災者左手掌(進電口)流進並由左腳掌流出(出電口),以致接罹災者感電死亡。

1、於架空線路四周使用打樁機作業,未對線路裝置絕緣用防護裝備。

事故現場位，上有 11.4kV 架空輸配電線，電線高度 7.85 公尺，且架空輸配電線○○營造股份有限公司未向台灣電力股份有限公司申請設置護圍或於該電路四周裝置絕緣用防護裝備。

(一)雇主對勞工於架空電線…之接近場所…使用車輛系營建機械、…作業時,該作業使用之機械、車輛或勞工於作業中或通行之際,有因接觸或接近該電路引起感電之虞者,雇主除應使勞工與帶電體保持規定之接近界限距離外,並應設置護圍、或於該電路四周裝置絕緣用防護裝備等設備或採取移開該電路之措施。

(職業安全衛生設施規則第263條項暨職業安全衛生法第6條第1項)

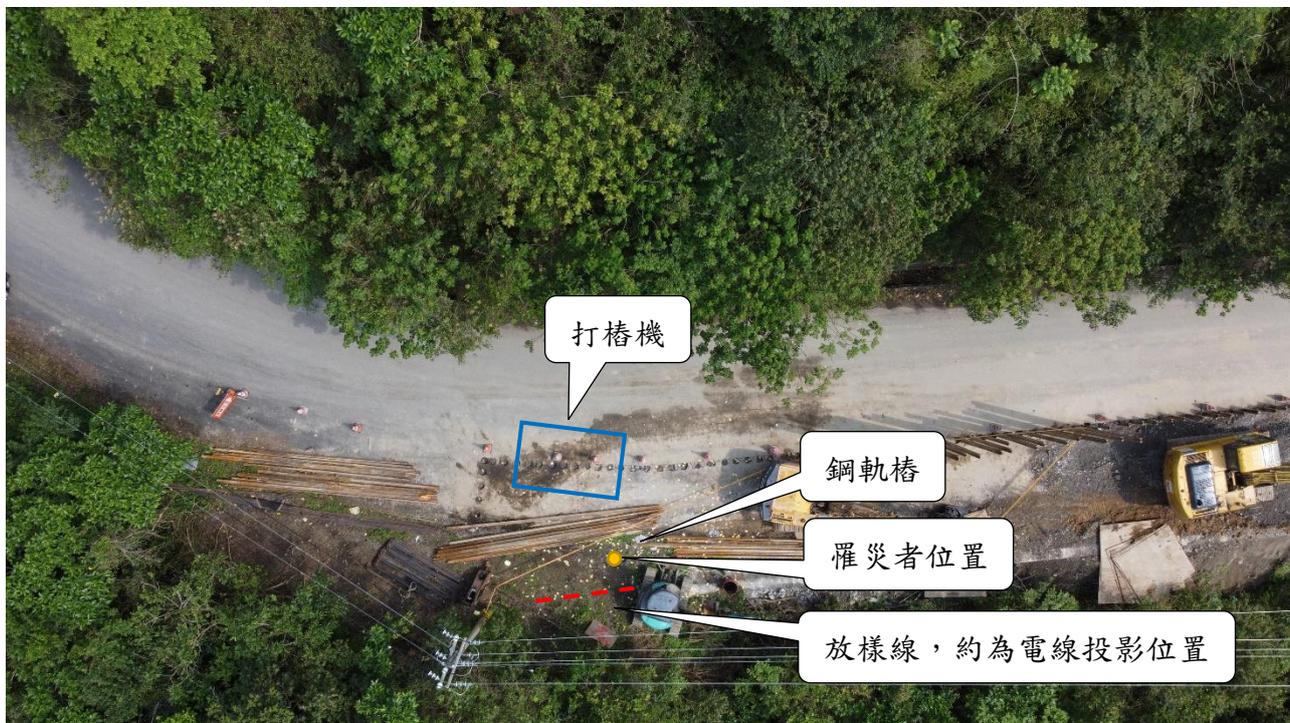
照片 2

2、使用打樁機作業時,未注意遠離架空電線。

打樁機、鋼軌樁、放樣線(約為上方電線之投影位置)及罹災者之相對位置。打樁機距鋼軌樁約 4.1m，鋼軌樁距放樣線約 1.3m，罹災者距放樣線約 1.2m。

(二)雇主對於勞動場所作業之車輛機械,應使駕駛者或有關人員負責執行下列事項:

…四、應注意遠離帶電導體,以免感電。(職業安全衛生設施規則第116條第4款暨職業安全衛生法第6條第1項)
