從事外牆防水烤漆浪板安裝作業發生墜落致死災害

核備文號：104-1007961

一、行業分類：最後整修工程業(4340)

二、災害類型：墜落、滾落(01)

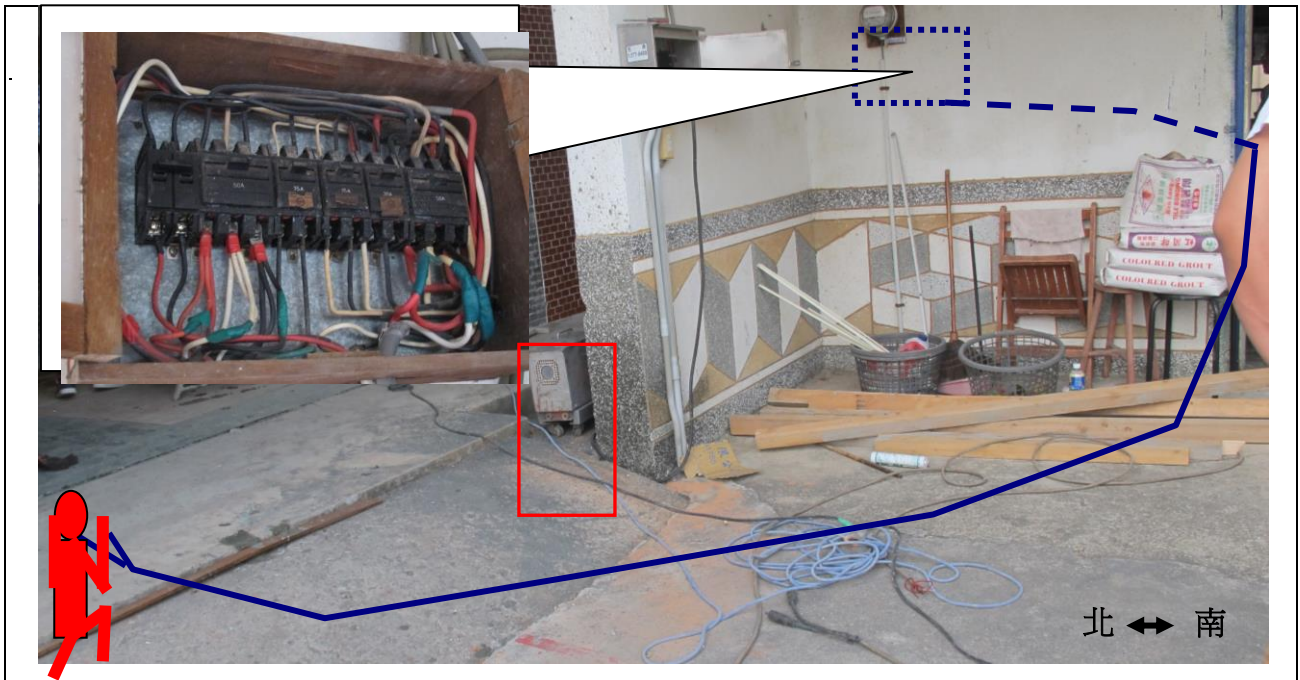
照片一：災害發生於嘉義縣民雄鄉○○村○○號三樓房屋增建工程工地一樓配電盤接電焊機之電源處。

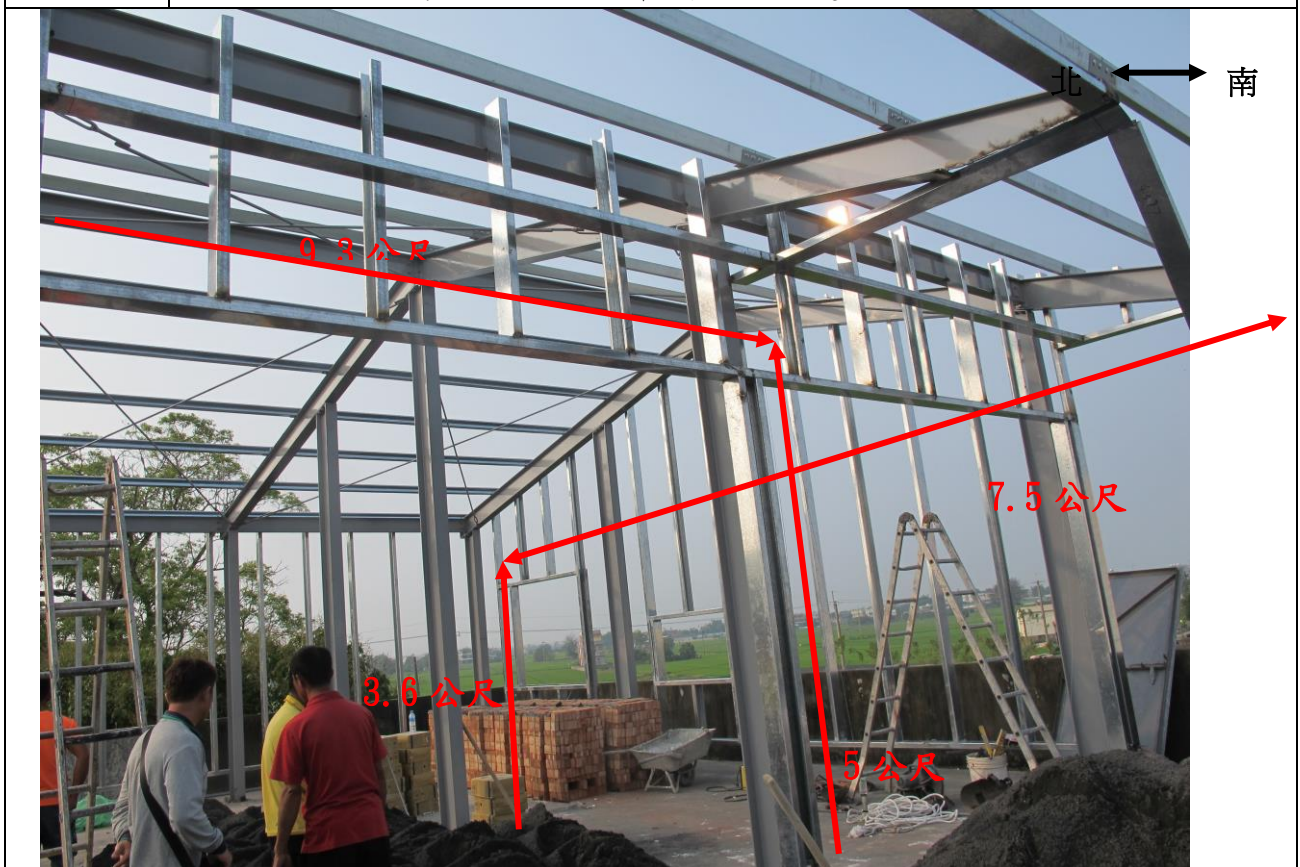
照片二：該工程於既有建物樓頂搭設鋼構骨架（南北向約 9.3 公尺，東西向約 7.5 公尺，高度 5~3.6 公尺）。

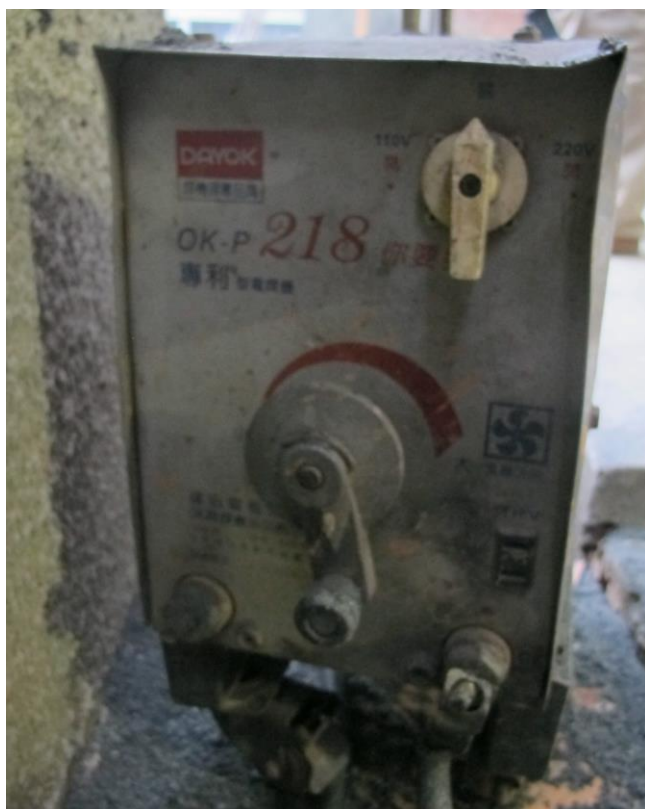
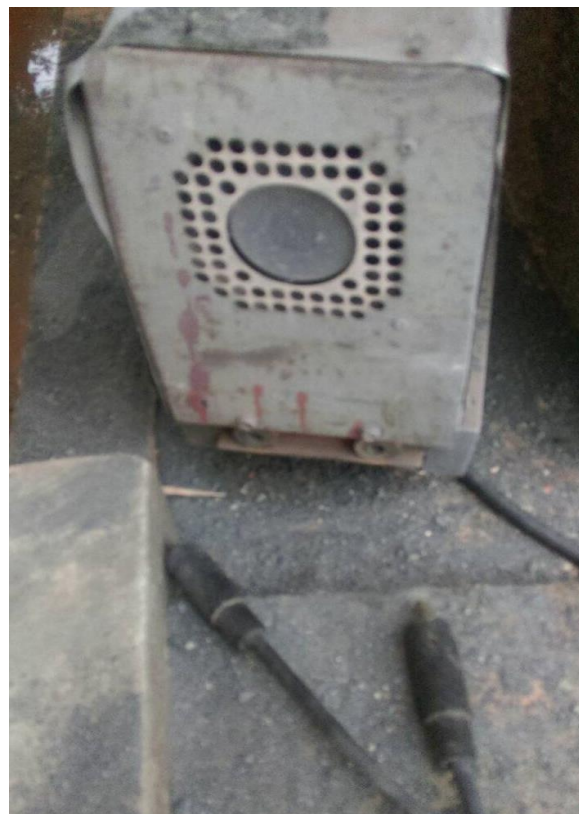
照片三：欲接用之交流電焊機（品牌：達佑；型號：OK-P218；一次輸入電壓：220V）。

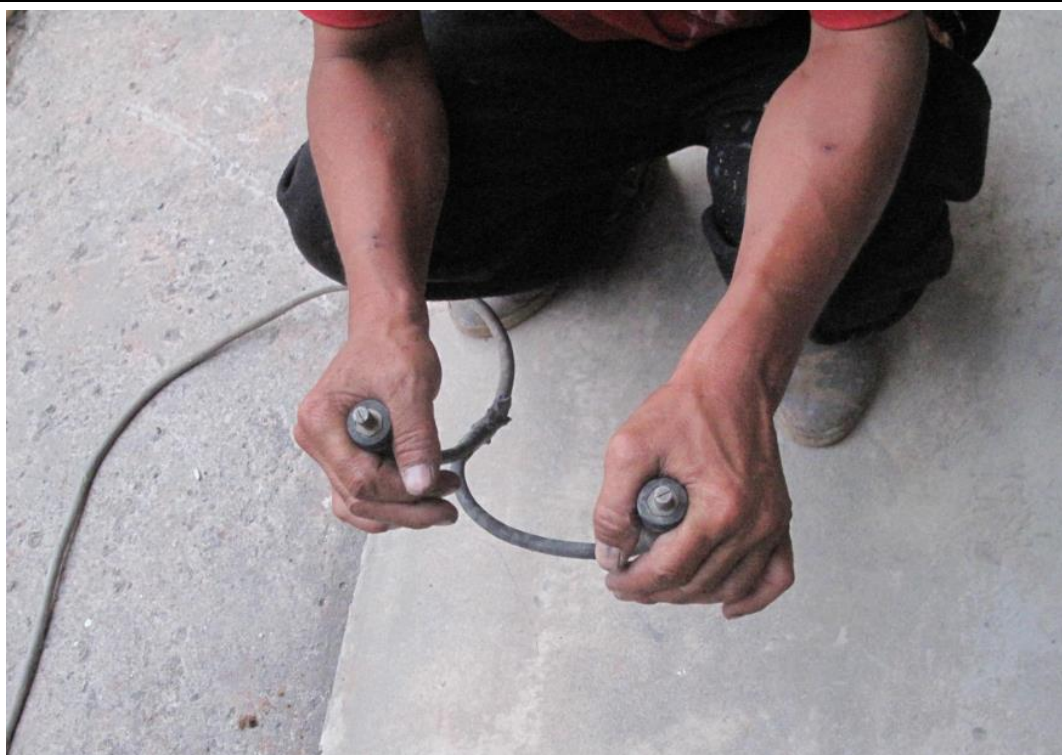
照片四：模擬柯雁災者感電時蹲坐在地上，未戴防護手套，以手持電源線之姿勢。
