101 年度全國重大 職業災害實例彙編

中華民國一〇二年六月

101 年度營造業以外行業重大職災實例

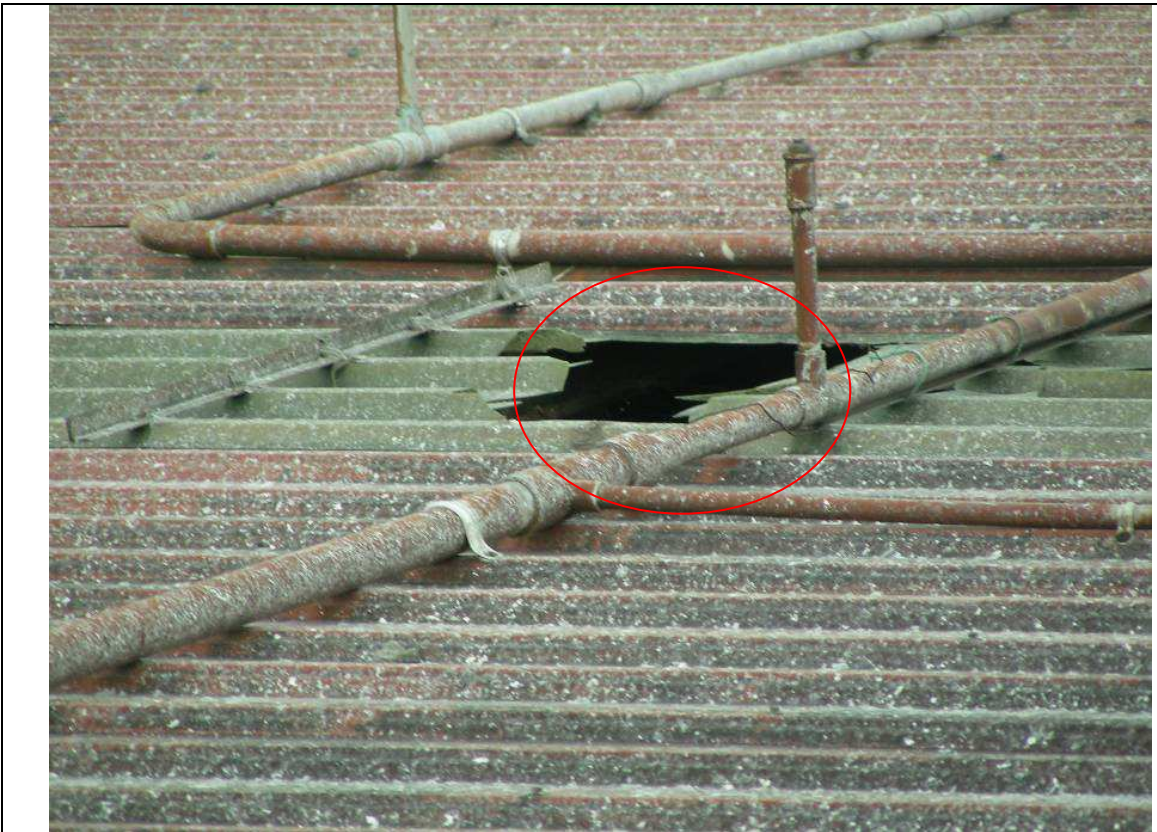
照片說明 1：

罹災者陳○○走到採光罩前，好像踢到東西，重心不穩，腳往前跨了一大步，就踏到採光罩上面，踏穿採光罩墜落地面。

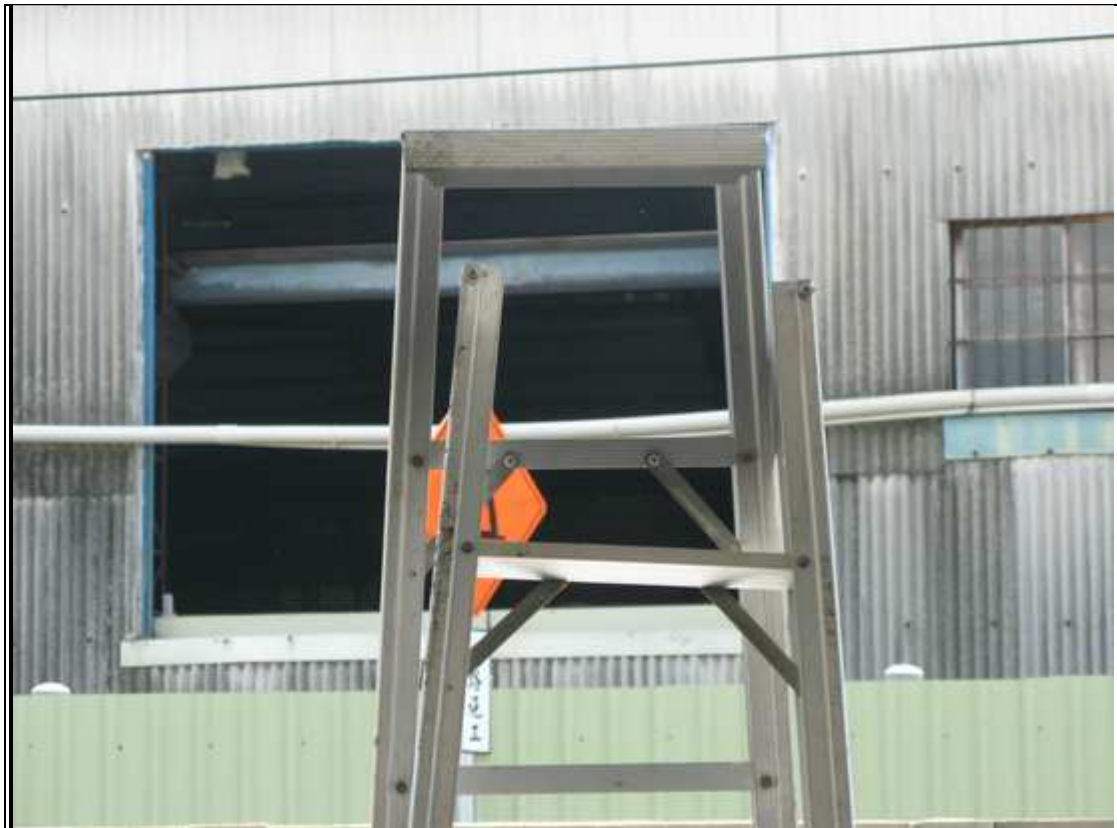
照片說明：

罹災者從事油漆粉刷前樑柱的施工作業過程中，使用鋁製合梯從事作業依該高度研判其作業仍有高度 2 公尺以上之情形，未使用施工架，且未使用安全帶、安全帽等防護具，而使用鋁製合梯，在從事作業過程，因跨坐於梯面上活動工作，導致梯面與上方梯腳交接處斷裂，梯腳下方變形，致跌落地面時頭部外傷顱內出血，傷重送醫不治死亡。

梯面與上方梯腳交接處斷裂。

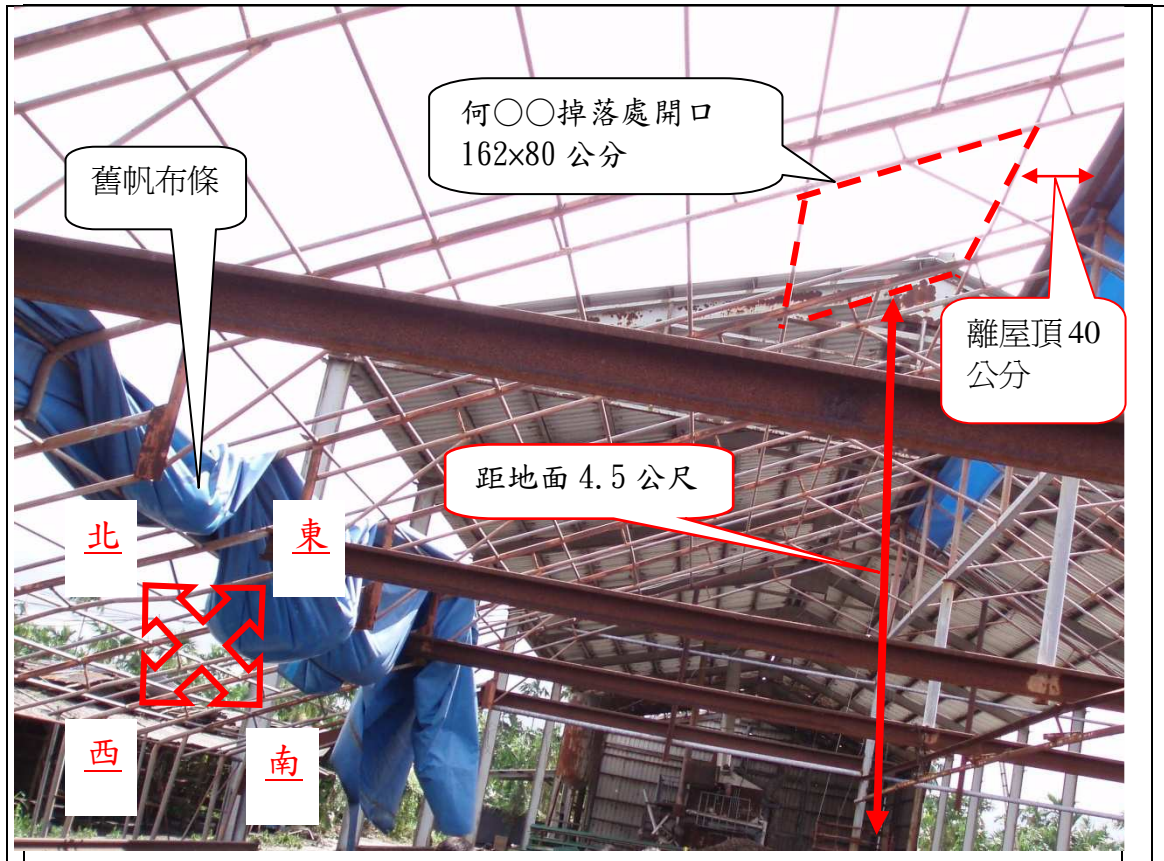
說明	照片：屏東縣之養雞曬糞場，作業處未採取張掛安全網，亦未設置足夠強度之必要裝置或安全母索，供安全帶鉤掛。
----	---

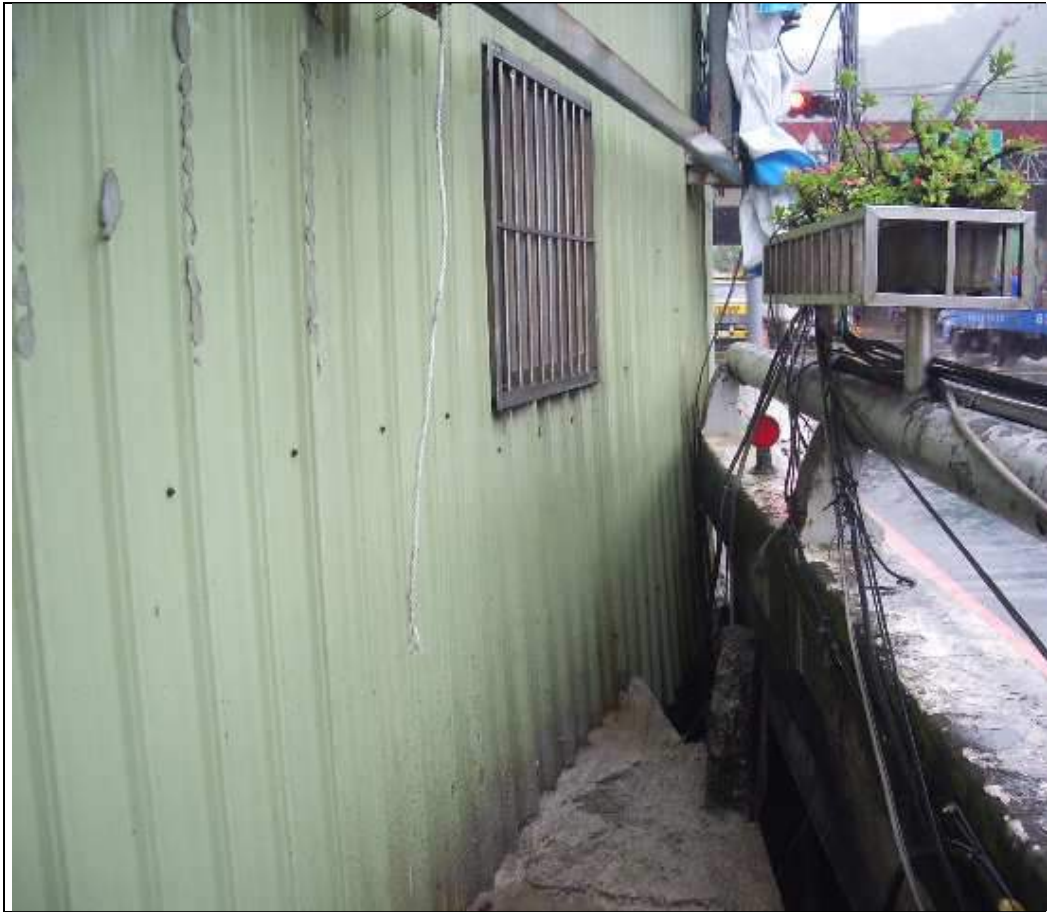
照片說明 1：罹災者自鐵皮屋與橋面間隙開口發生墜落

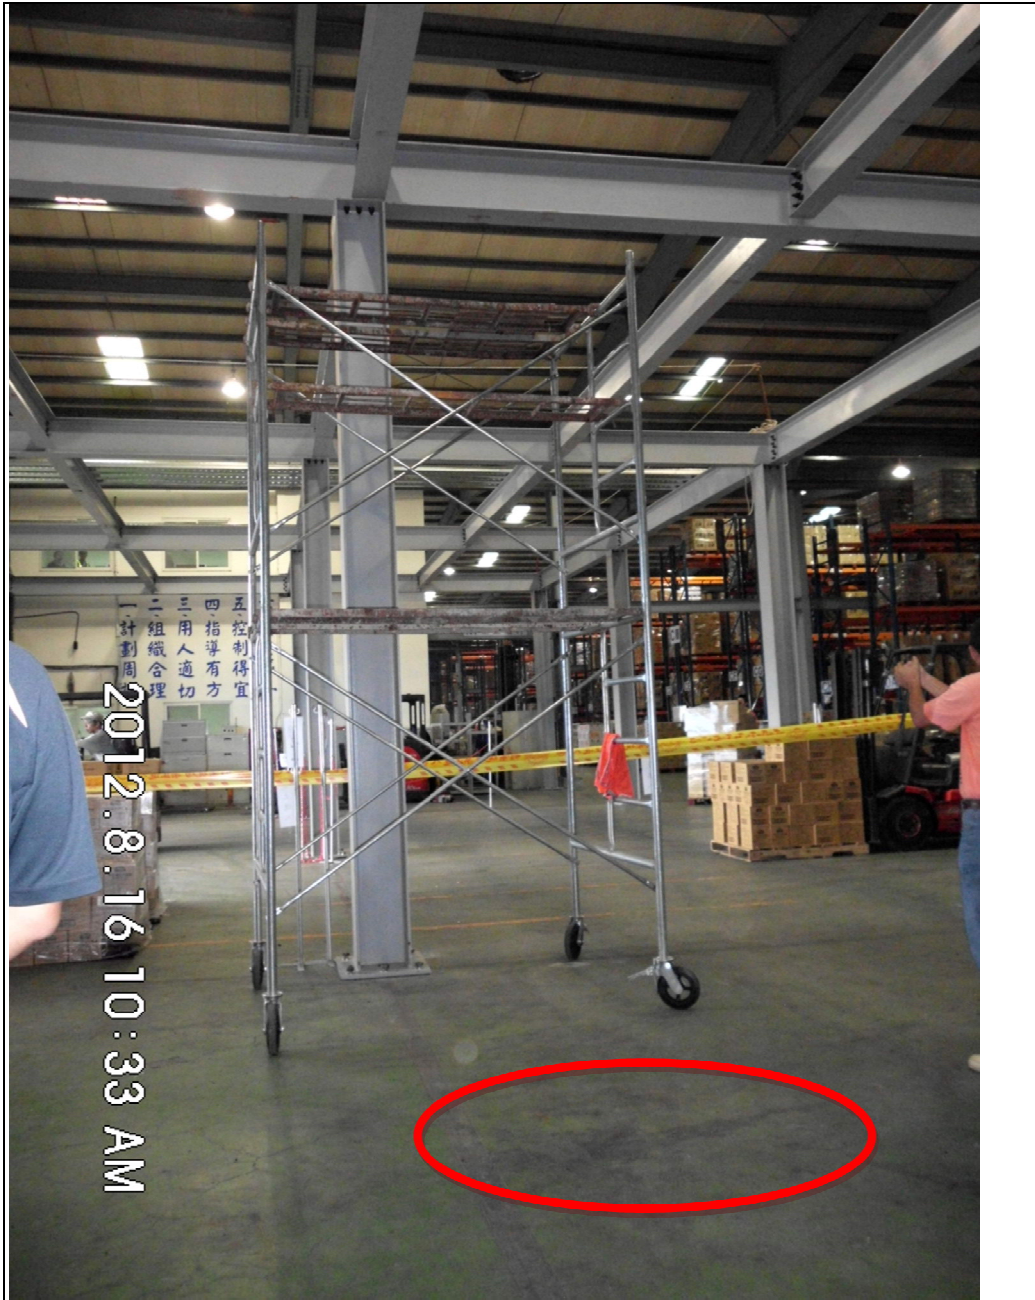
照片說明 1：罹災者所使用之施工架及墜落處。(災害發生後拍攝)

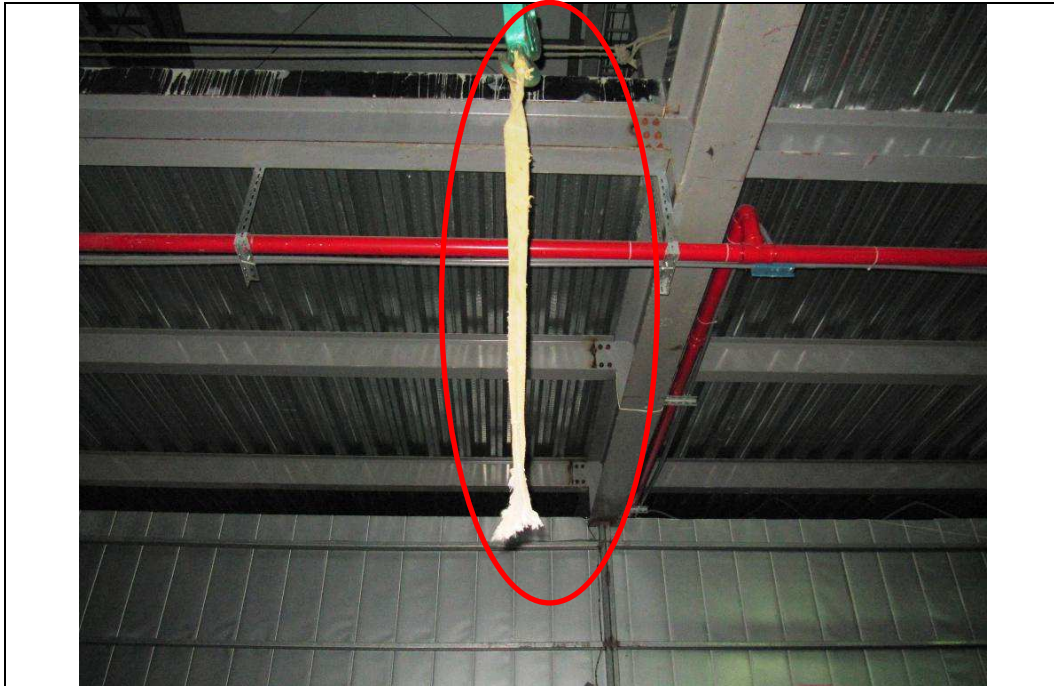
照片說明 1：

1. 使用有顯著損傷之纖維帶作為吊掛用具，未檢點汰換不良品。
2. 因作業之需要臨時將護欄拆除，未採取使勞工使用安全帶等防止因墜落而致勞工遭受危險之措施。

固定式起重機吊鈎之下方遺留一段斷裂之纖維帶。

（一）雇主不得使用下列任何一種情況之纖維索、帶，作為起重升降機具之吊掛用具：一、…。二、有顯著之損傷或腐蝕者。

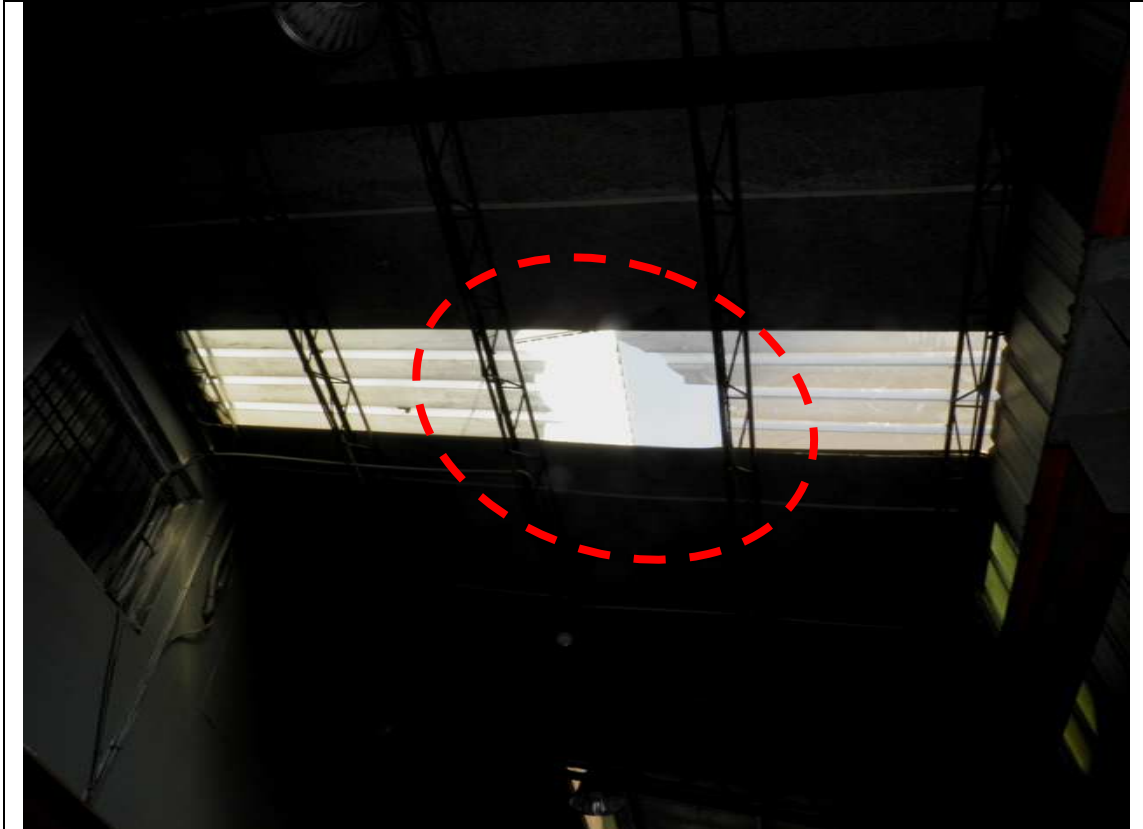
照片說明 1：

採光罩破裂情形。

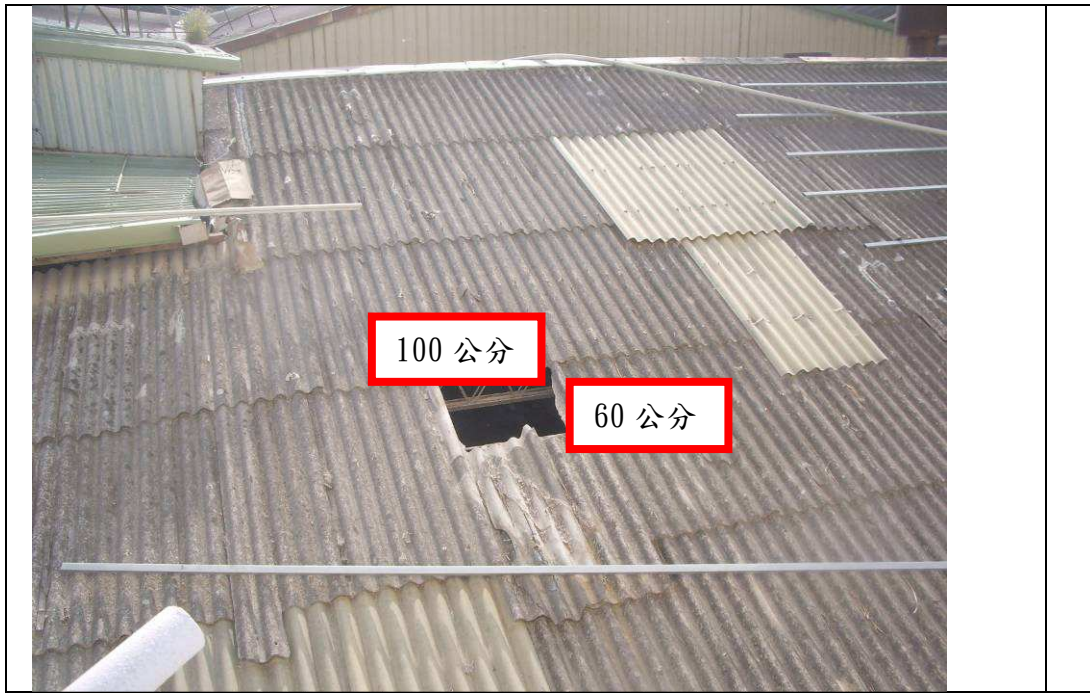
罹災者顏○○踏穿石綿板，自高度約 8 公尺之屋頂墜落地面致右顱顏及顱底骨折、腦疝脫及滲漏，中樞神經性休克死亡。

照片說明 1：踏穿墜落處係位於產線物料倉庫鐵工室石棉板屋頂，石棉板破裂面積約 60 公分*100 公分

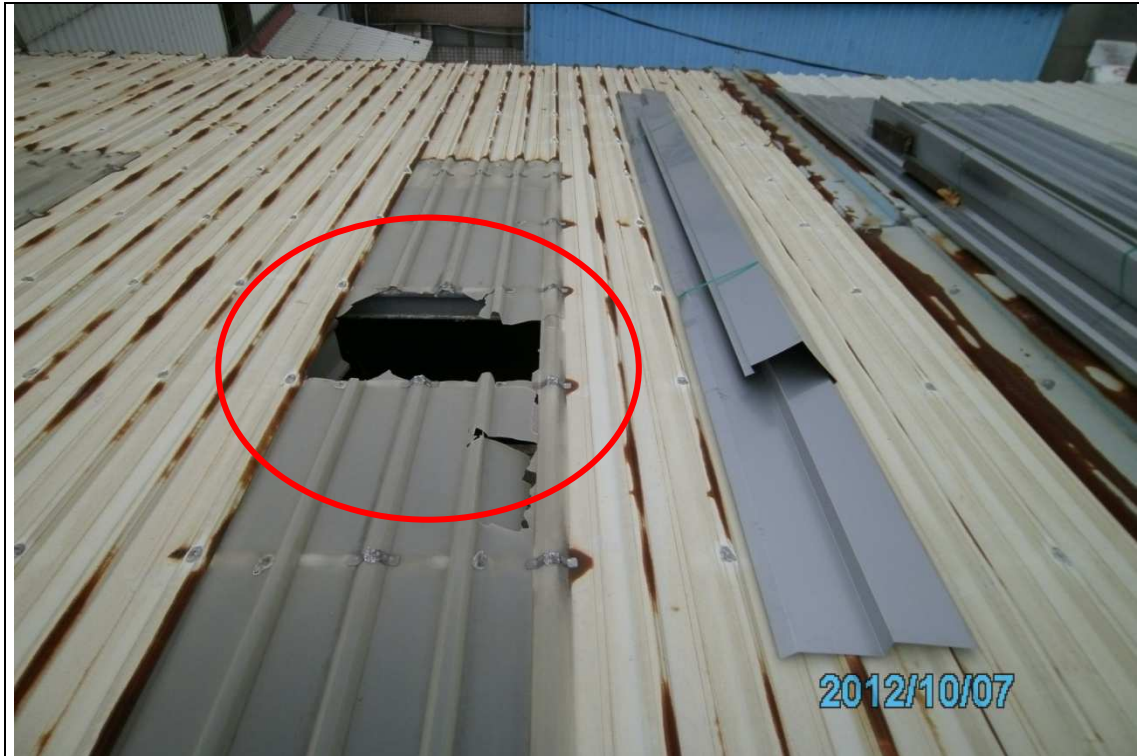
照片說明 1：	葉 00 踏穿塑膠採光浪板處(破裂處約 60 公分 X 60 公分)
---------	------------------------------------

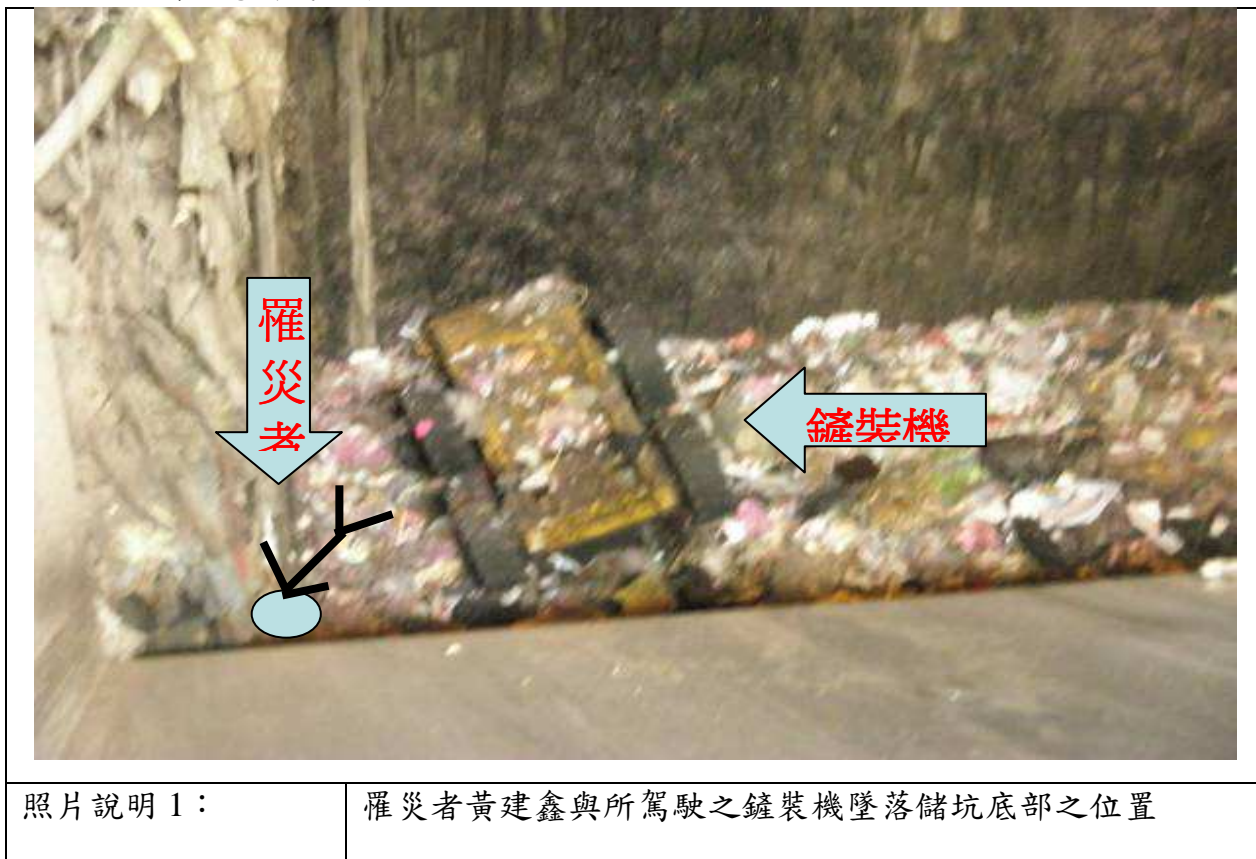
照片說明 1：

罹災者黃建鑫與所駕駛之鏟裝機墜落儲坑底部之位置

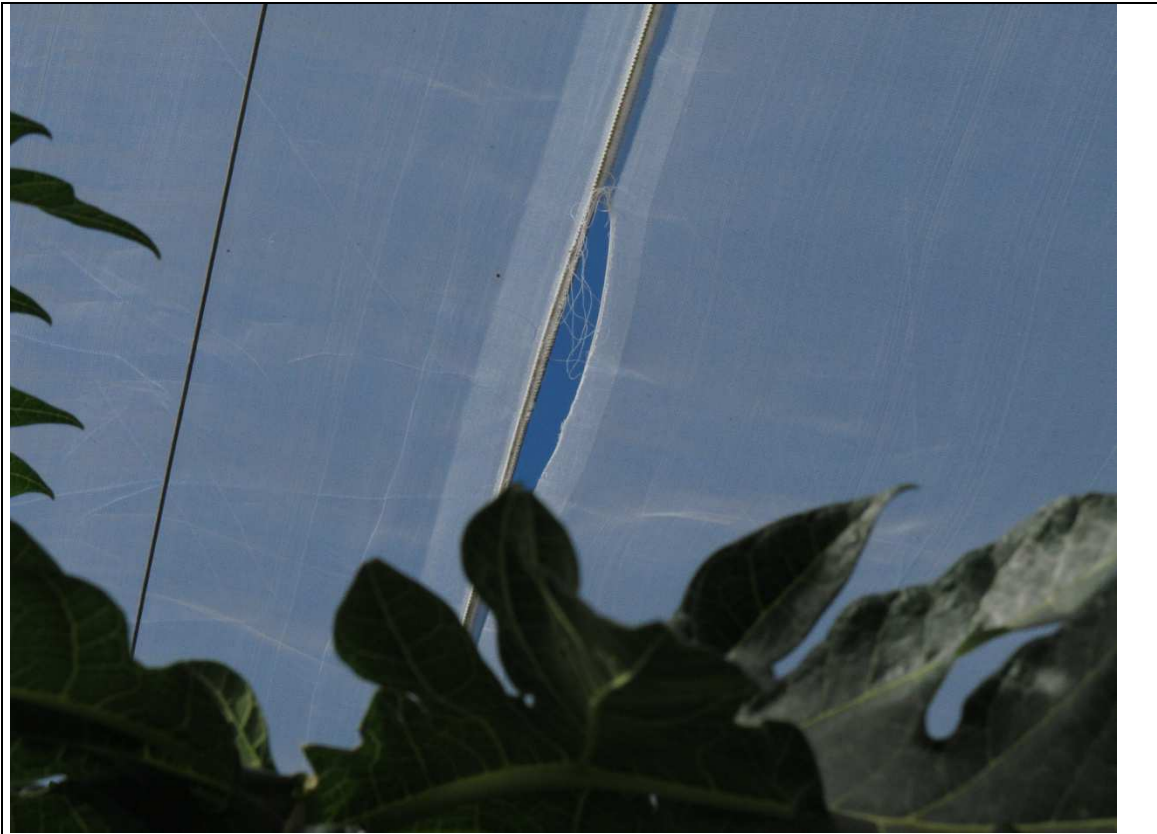
照片說明 一：	事故發生時，罹災者欲修補之網室破洞。(破洞長約 15 公分、寬約 5 公分)
------------	--

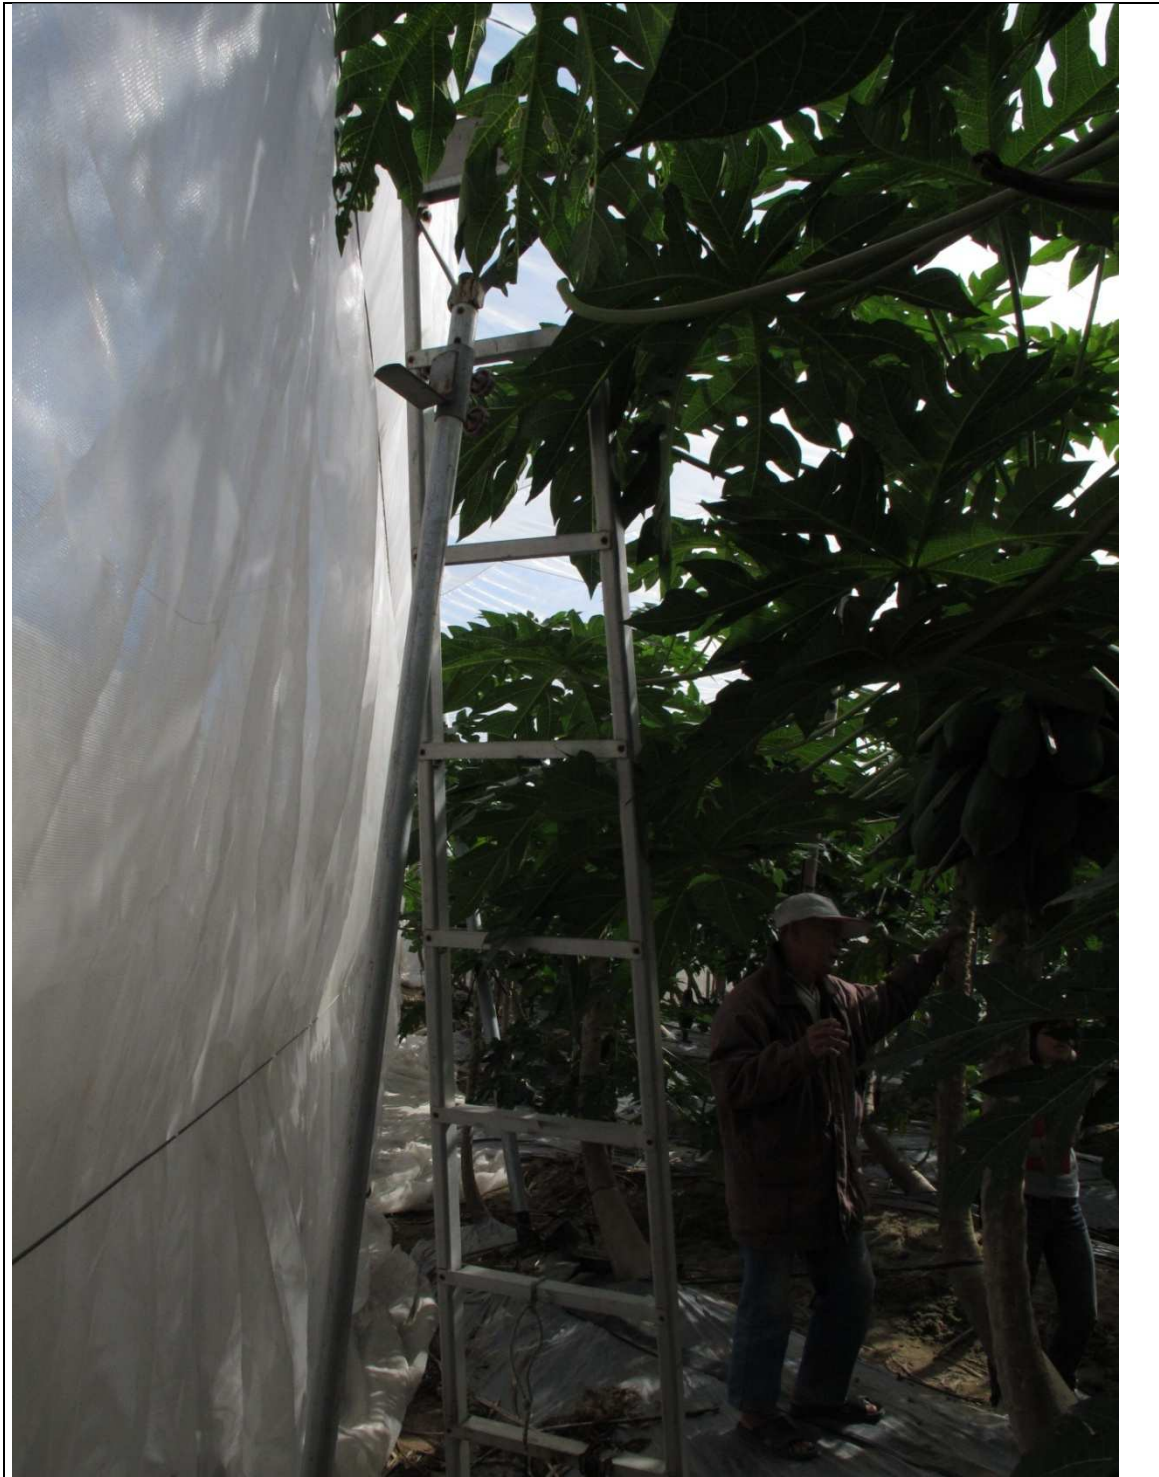
照片說明
二：

罹災者當時欲修補之破洞距離地面約為 3.88 公尺

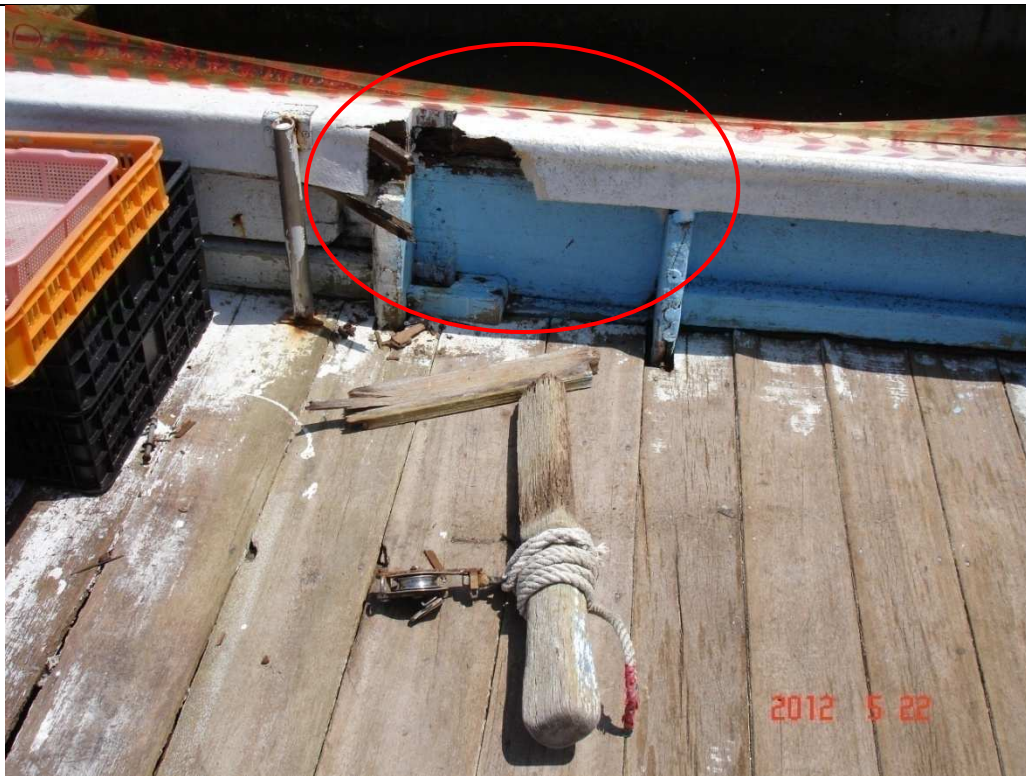
照片

破損之船左側纜樁之支撐結構。

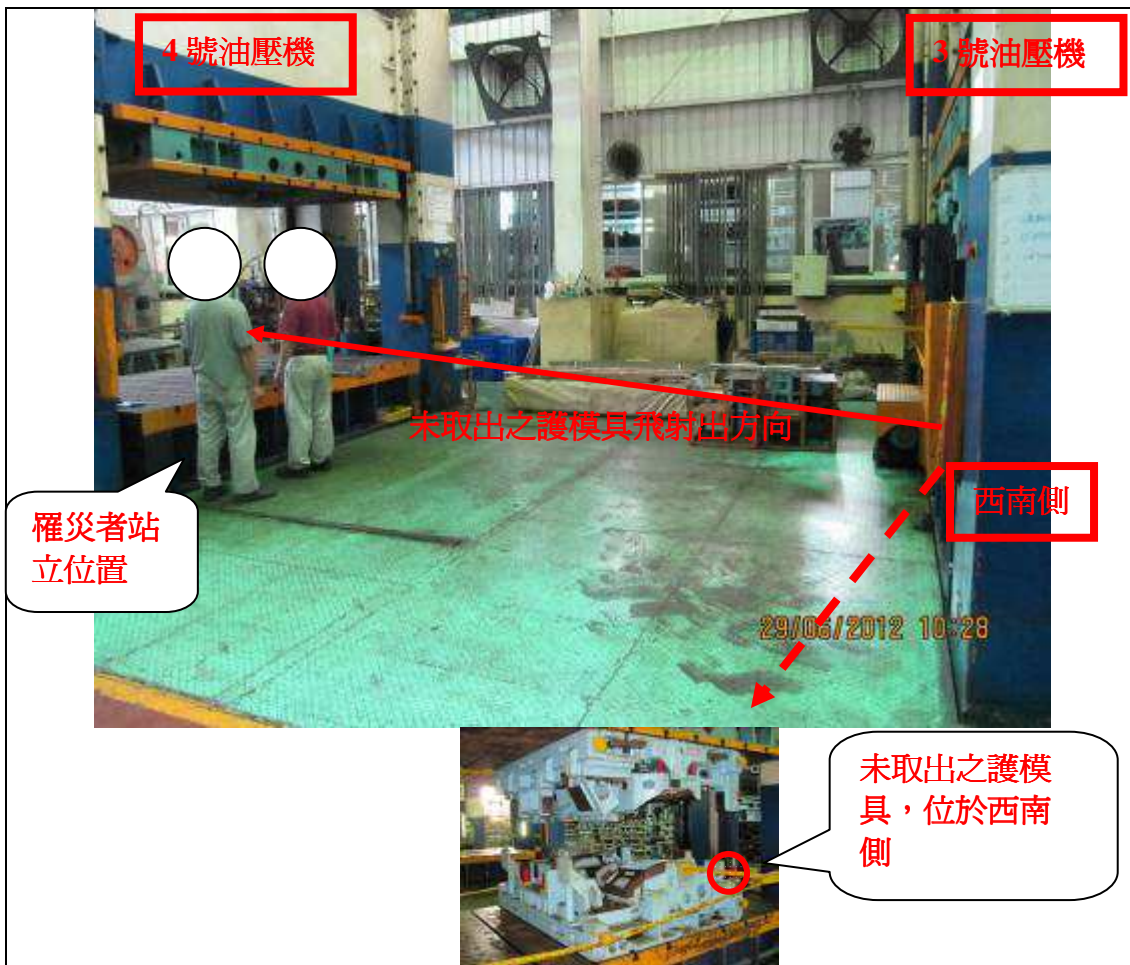
照片說明 2:	模擬肇災當時罹災者站立位置及飛射出之護模具裝置位置 (位於 3 號油壓機西南側)。
---------	--

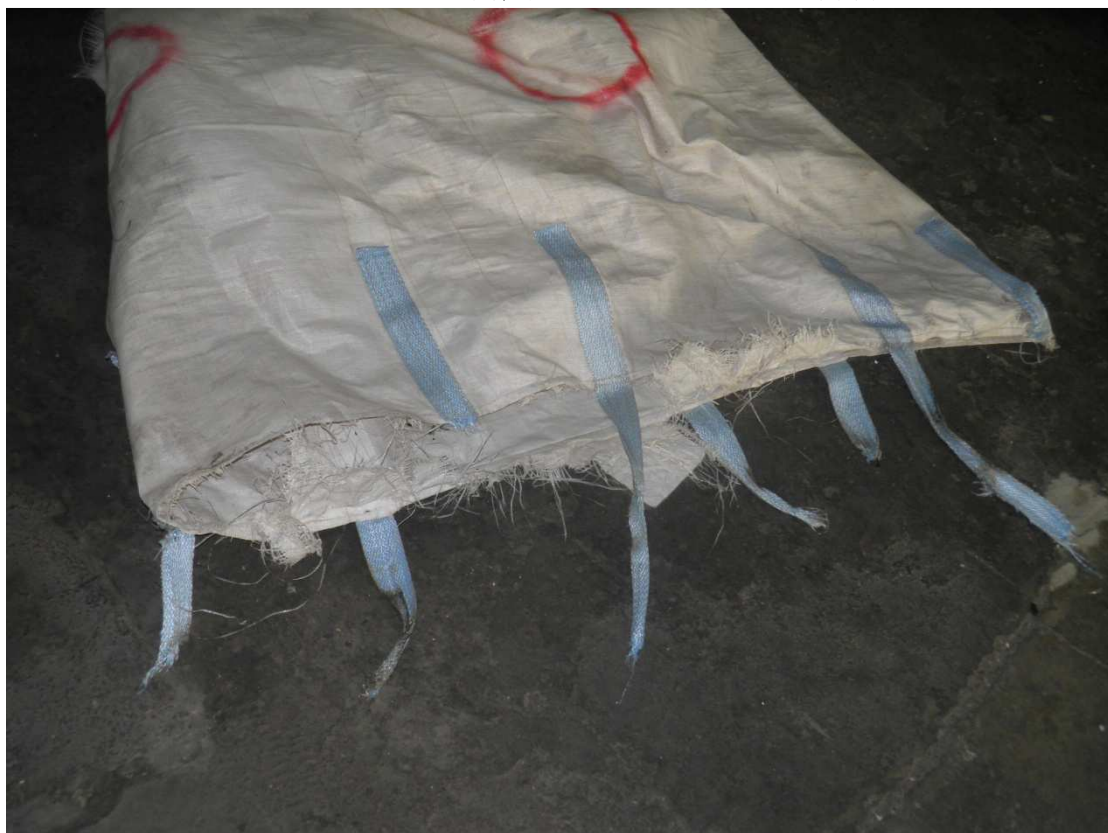
照片 2：空包裝的 4 條吊耳斷裂之情形

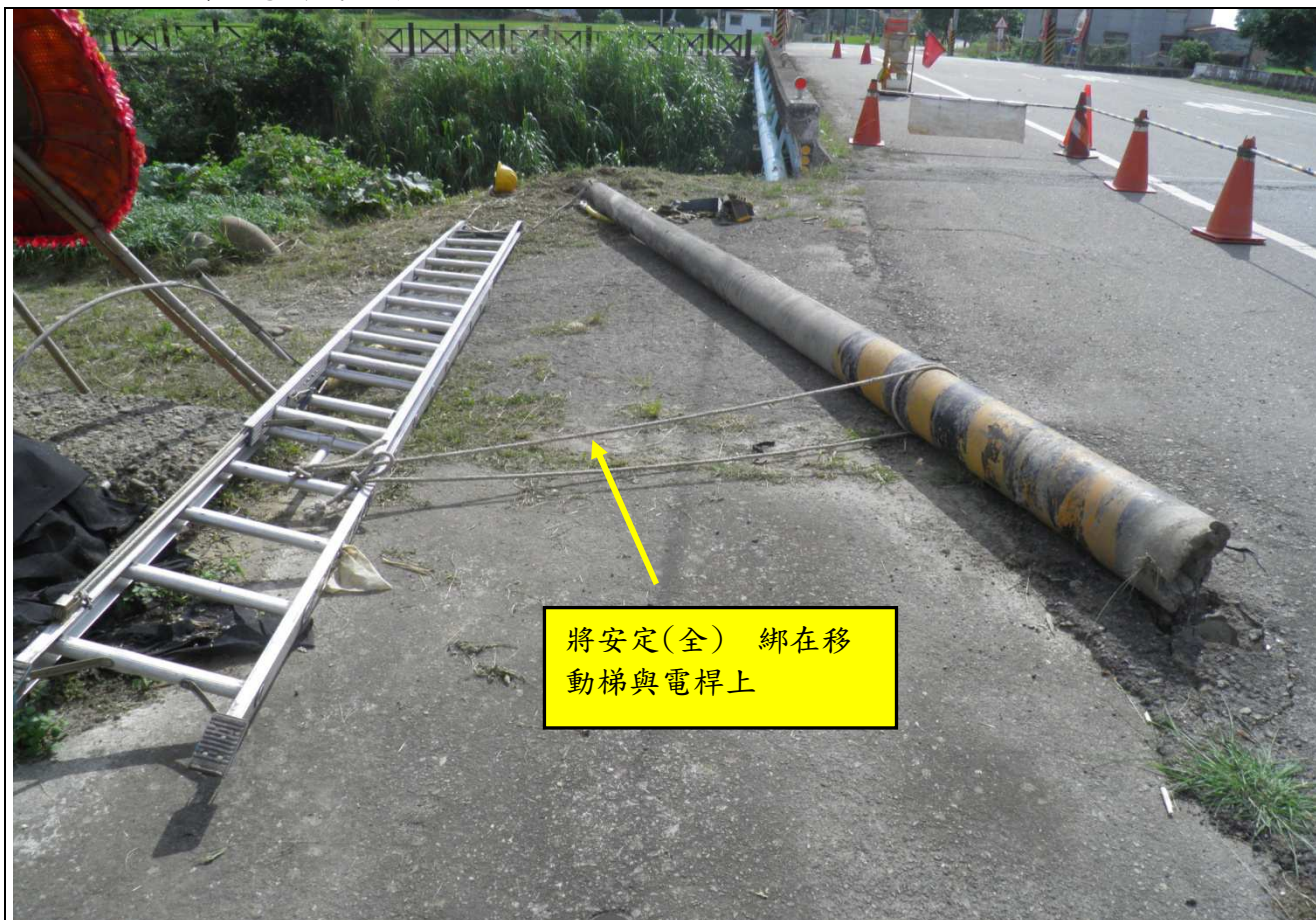
附照 1

說明：架立於電桿之移動梯及電桿斷裂情形。

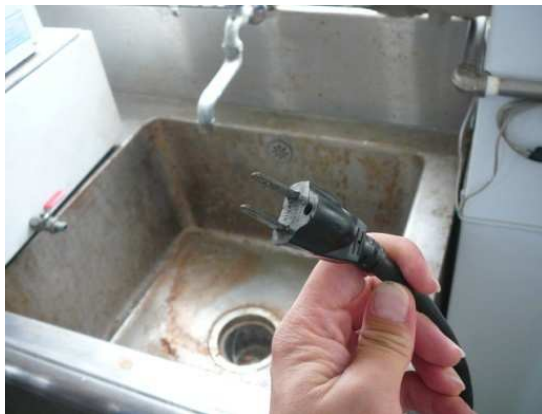
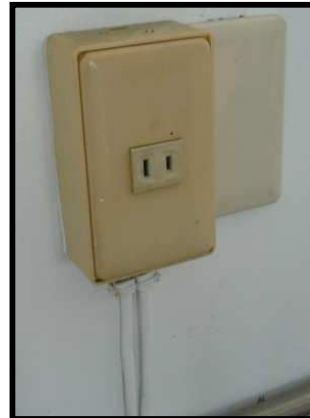
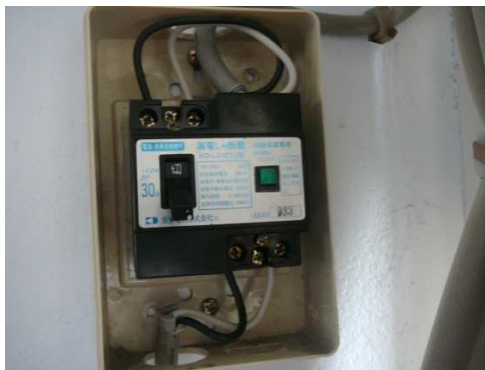
照片三 災害現場水 槽連接之插頭及插座(未有接地孔)及電源所裝設之漏電斷路器(災害發生後裝設)

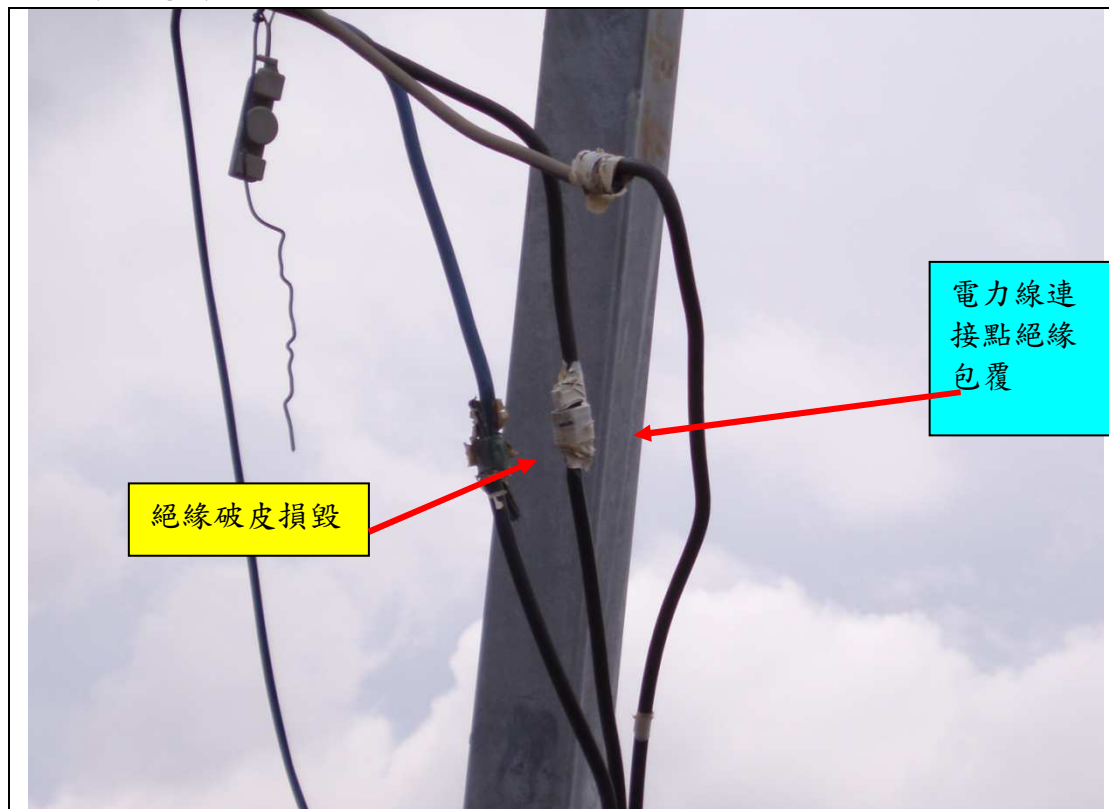
照片說明： 肇災電力線連接點絕緣破皮損毀

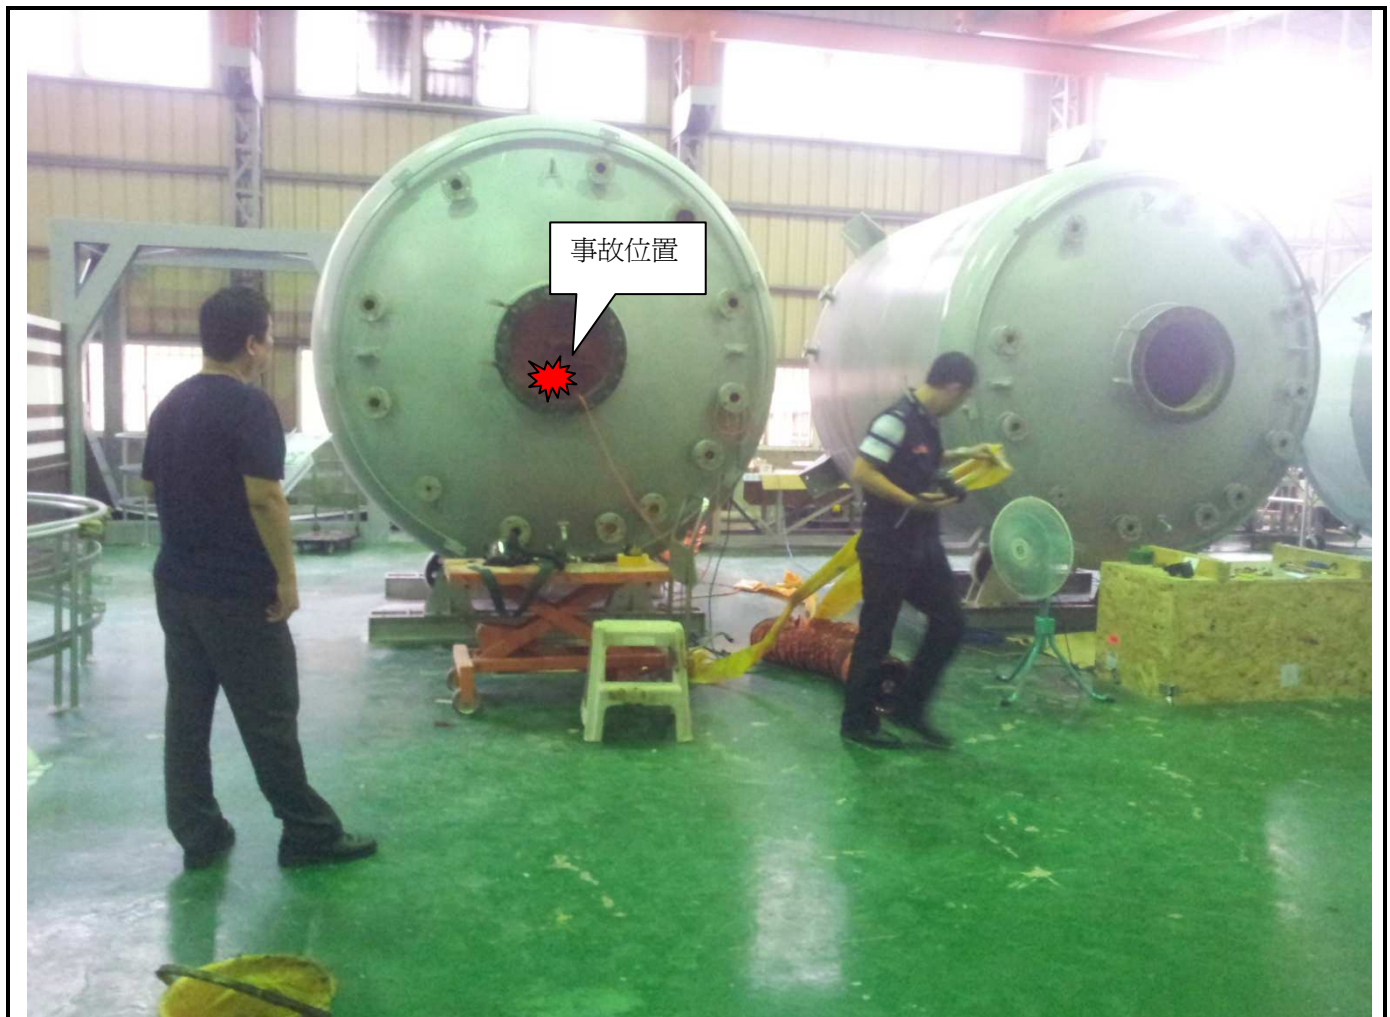
說明

- 1、未於上膠作業前測定甲苯蒸氣濃度。
- 2、蒸氣或氣體之濃度達爆炸下限值之百分之三十以上時，未即刻使勞工退避至安全場所，並停止使用煙火及其他點火源之虞之機具，並應加強通風。
