100 年度營造業重大職災實例

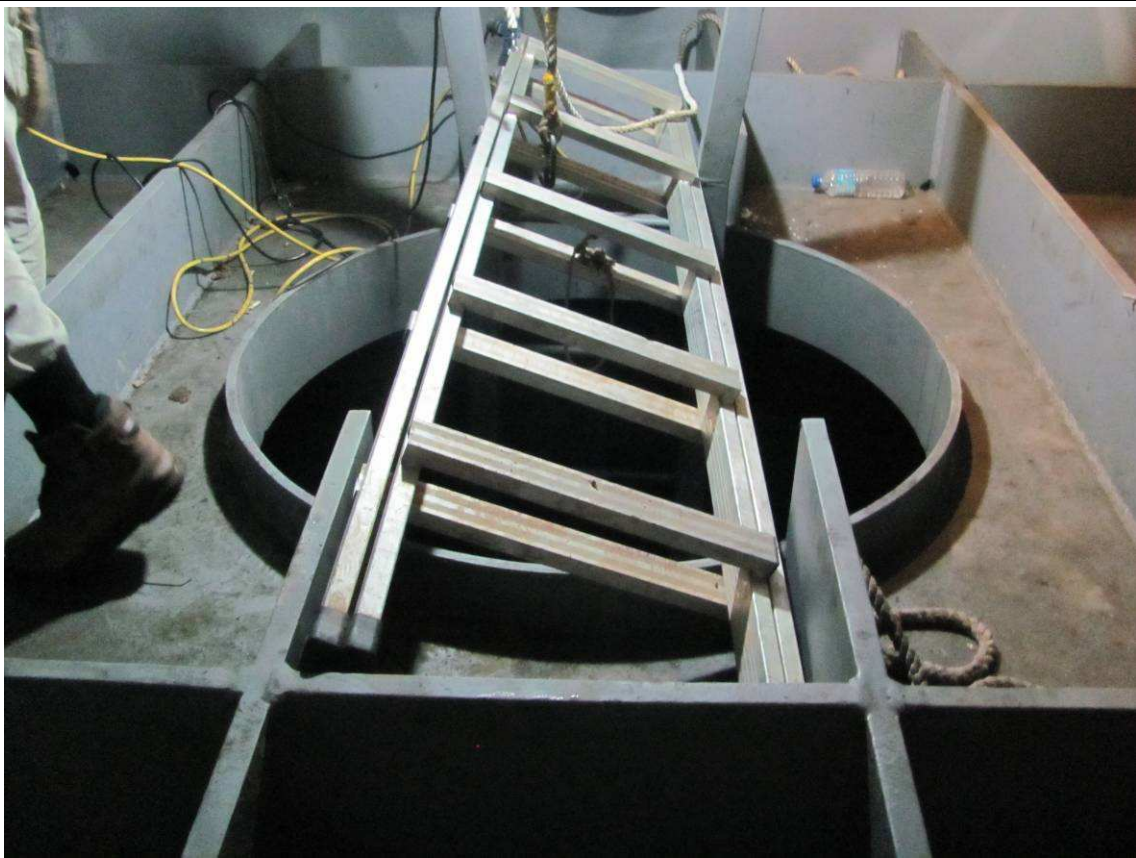
照片 2

鋼柱內開口情形（事發時內無照明設備、合梯為事發後搶救時所架設）

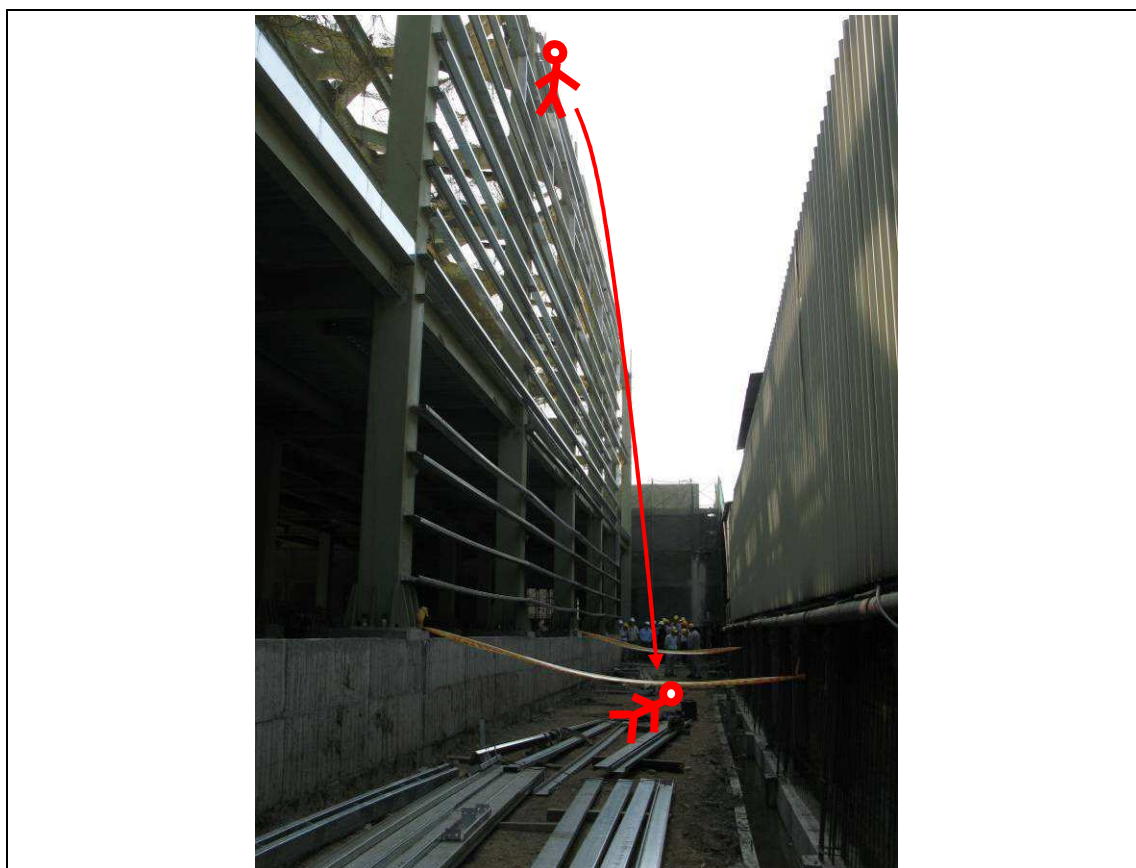
照片 2

罹災者倒臥於建築基準線 LINE ⑦ 與 LINE ⑧ 之 1 樓處

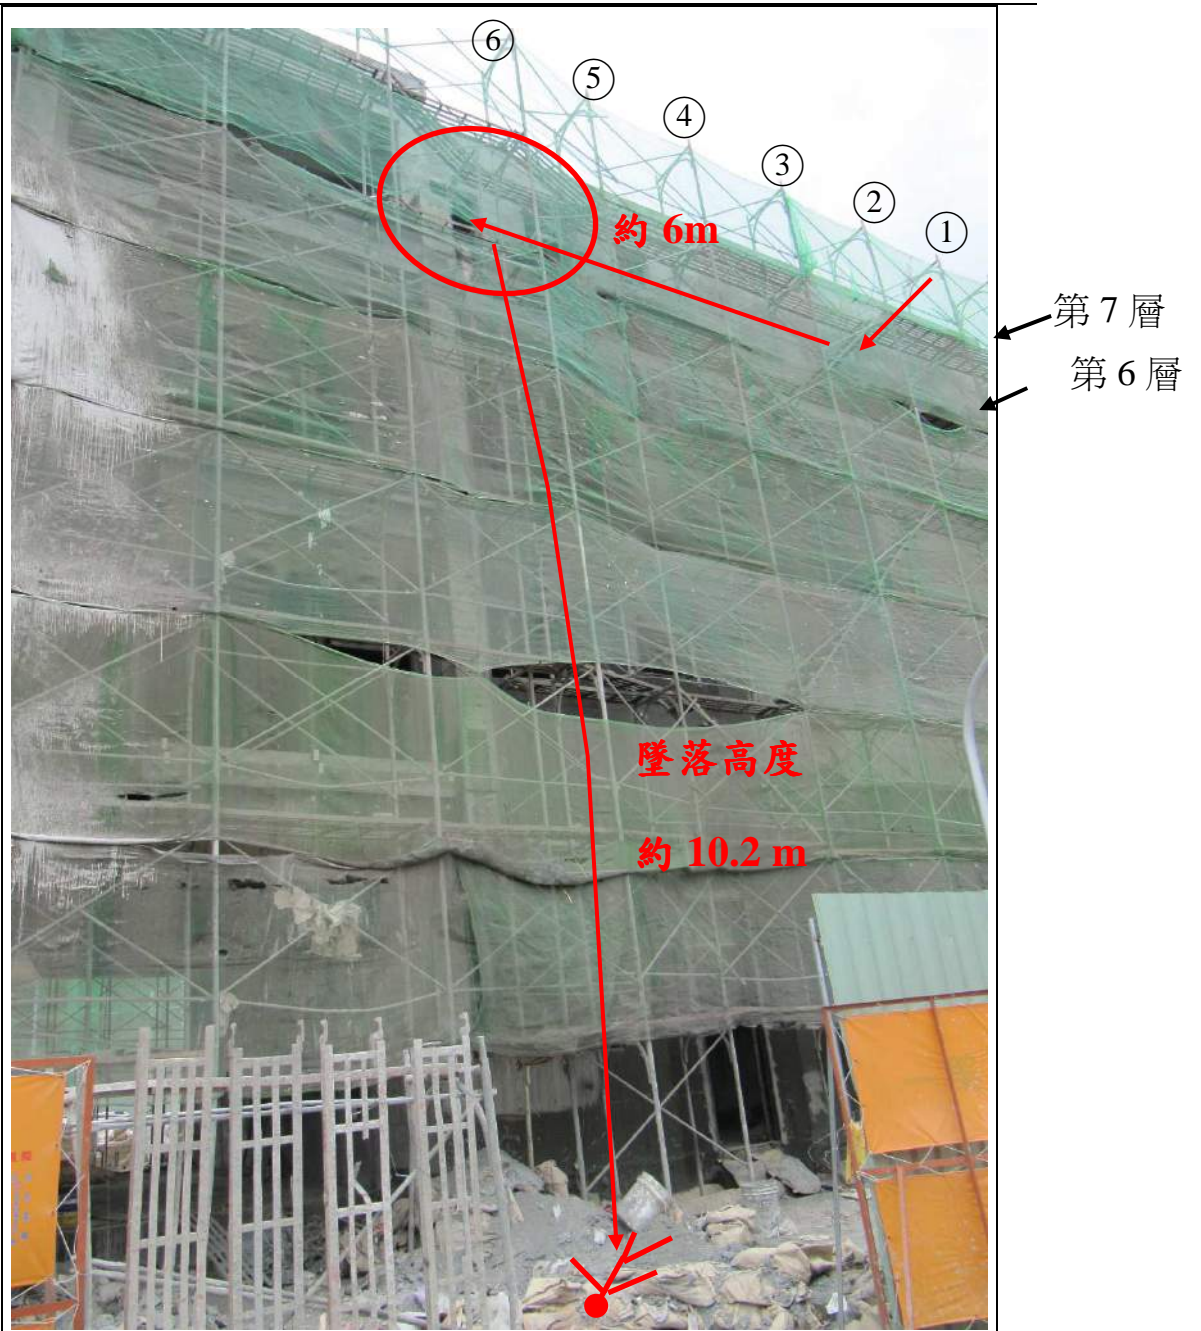
罹災者廉○○自四樓頂版自施工架上下設備下至第⑥施工架第 6 層，欲進進入屋內，研判罹災者應係自第⑥施工架第 6 層墜落至地面，墜落處距地面 10.2 公尺。

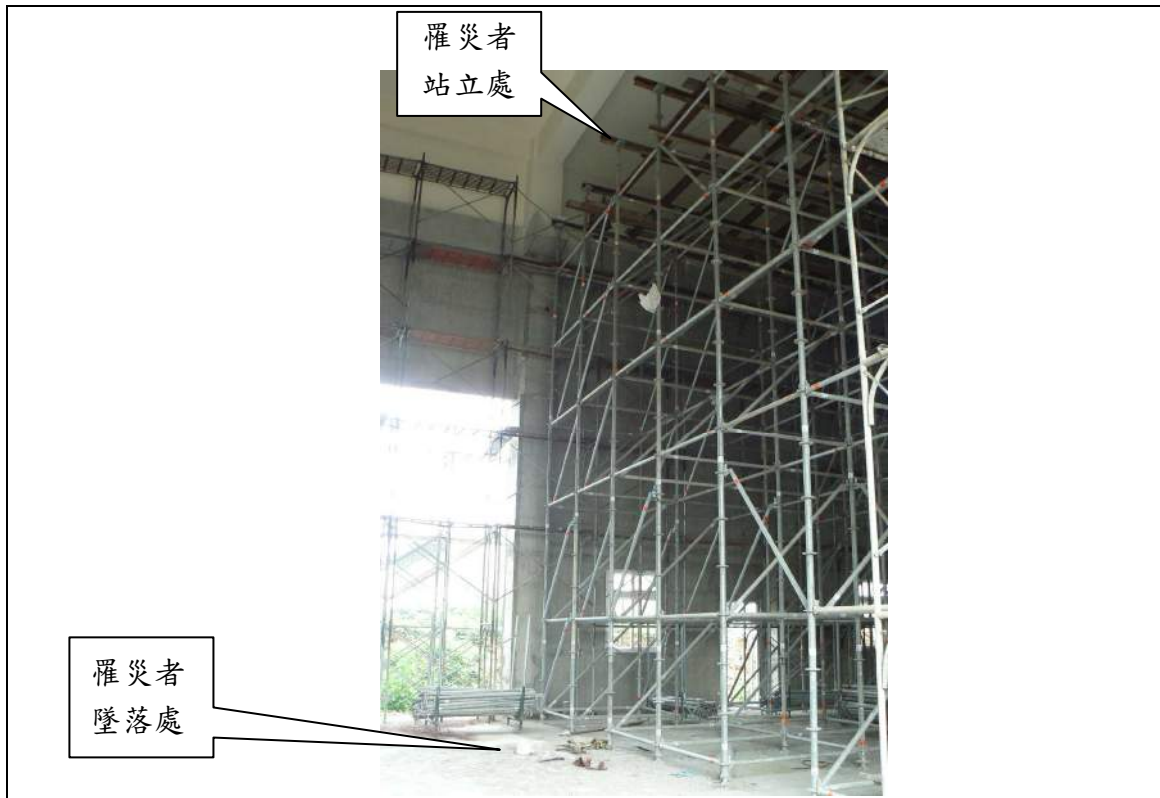
| 說明 | 災害發生當時罹災者站在支撐架鋼樑上，距地面高度約 9.2 公尺處，該鋼樑規格為寬度 0.15 公尺、高度 0.15 公尺、長度 4.5 公尺。 |

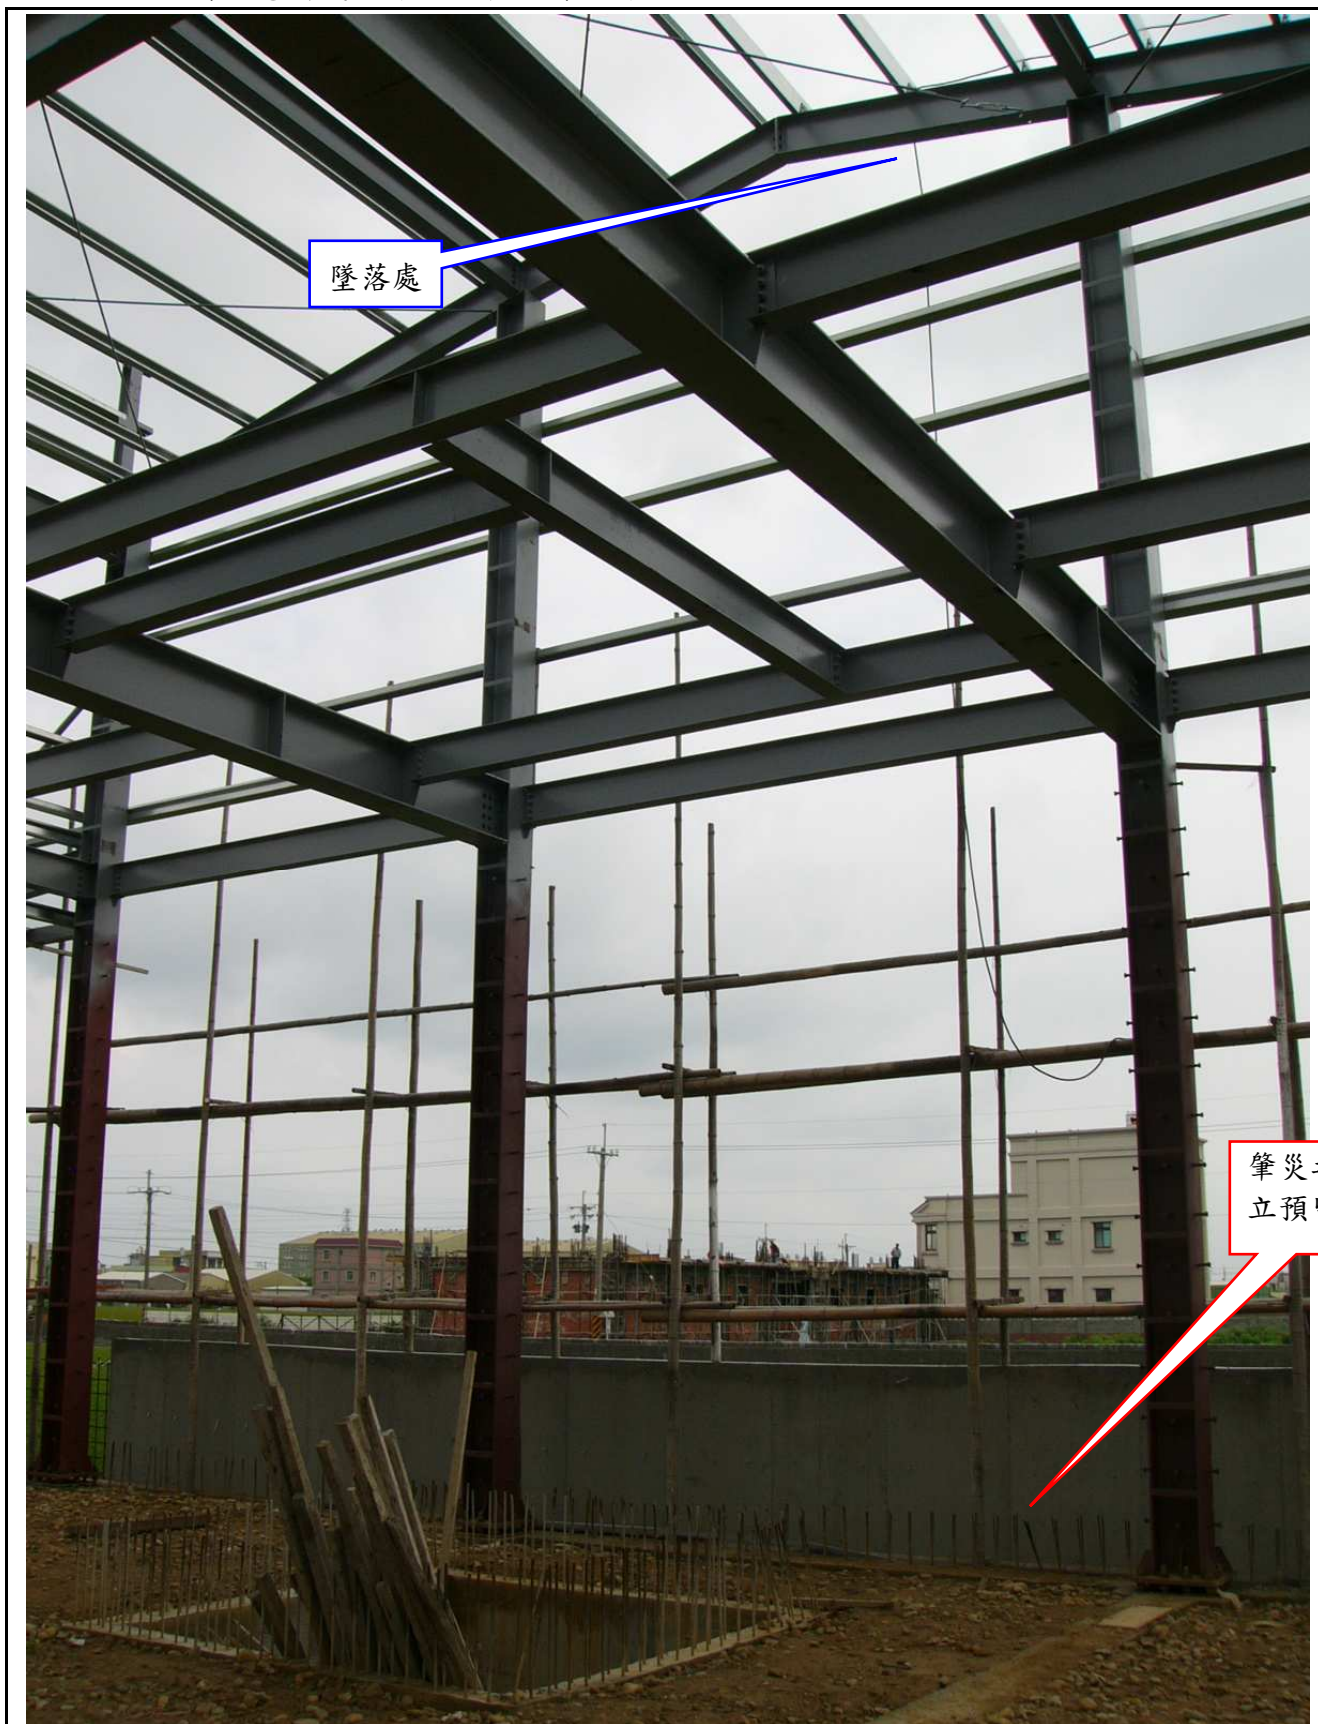
墜落處

肇災之直立預留筋

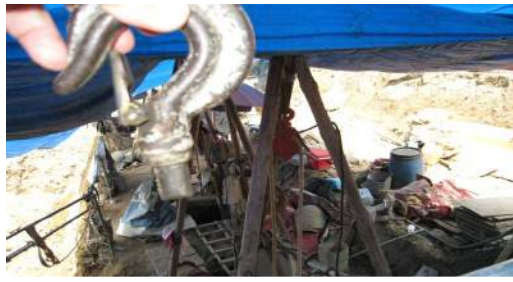
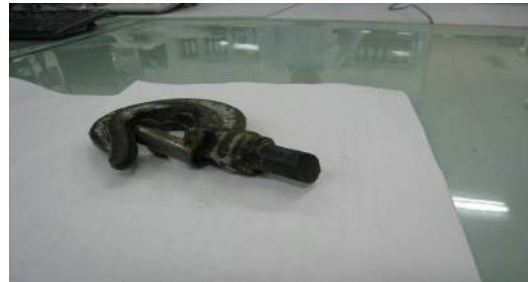
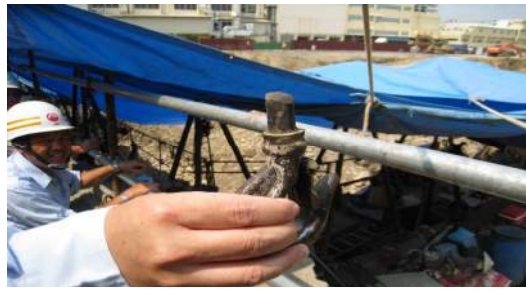
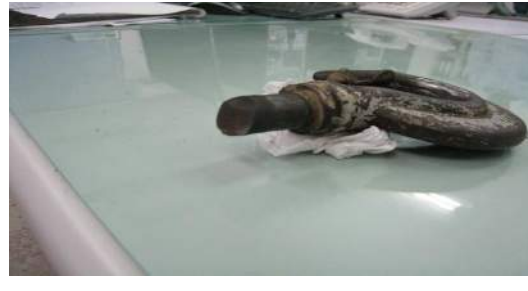
| 說明二 | 滑輪組軸心斷裂圖。 |

- （一）直接原因：滑輪組軸心突然斷裂。
- （二）間接原因：○○○作業時未佩掛安全帶。
- （三）基本原因：以捲揚機等吊運物料時，吊具有異狀未及修換。未落實作業工具之定期檢點及自動檢查。

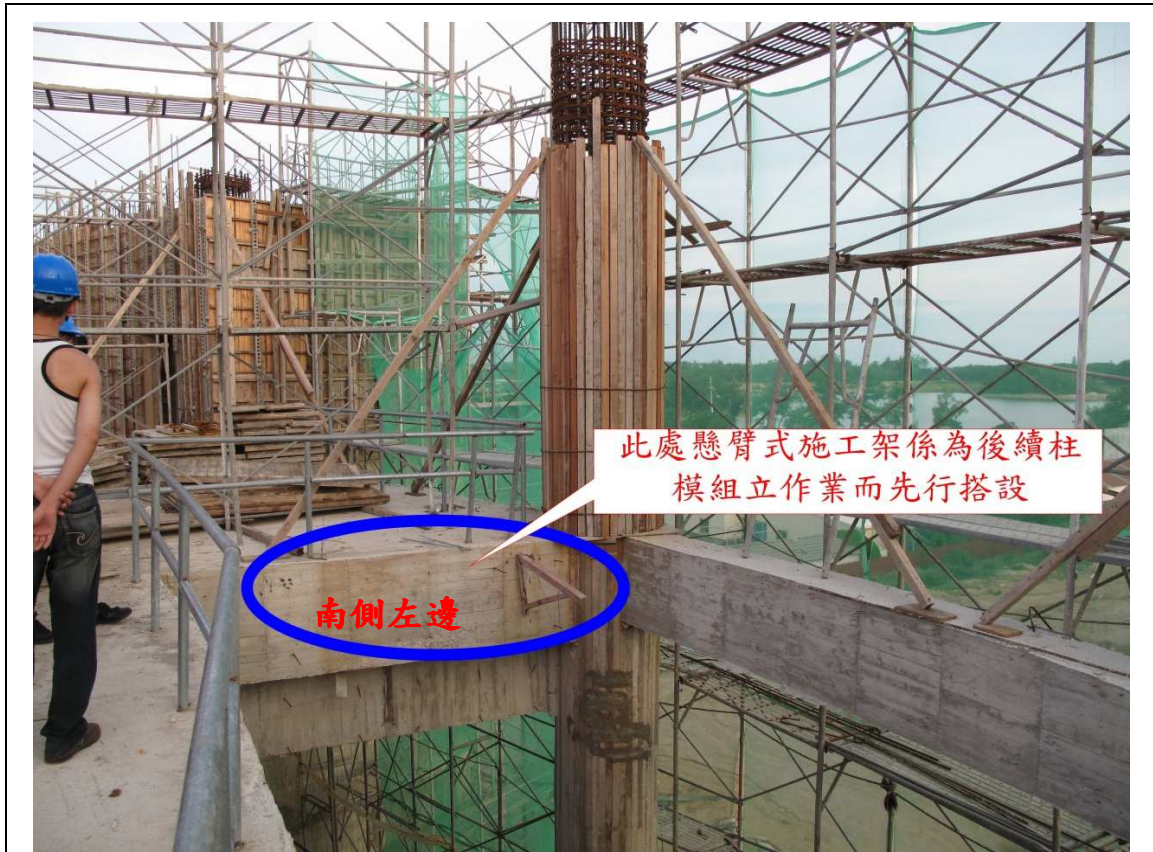
照片 1 | 罹災者李○○欲搭設A棟3樓南側樓板挑空處懸臂式施工架之基座(構件包含2支三角托架,3根鋼管及1塊木夾板)。

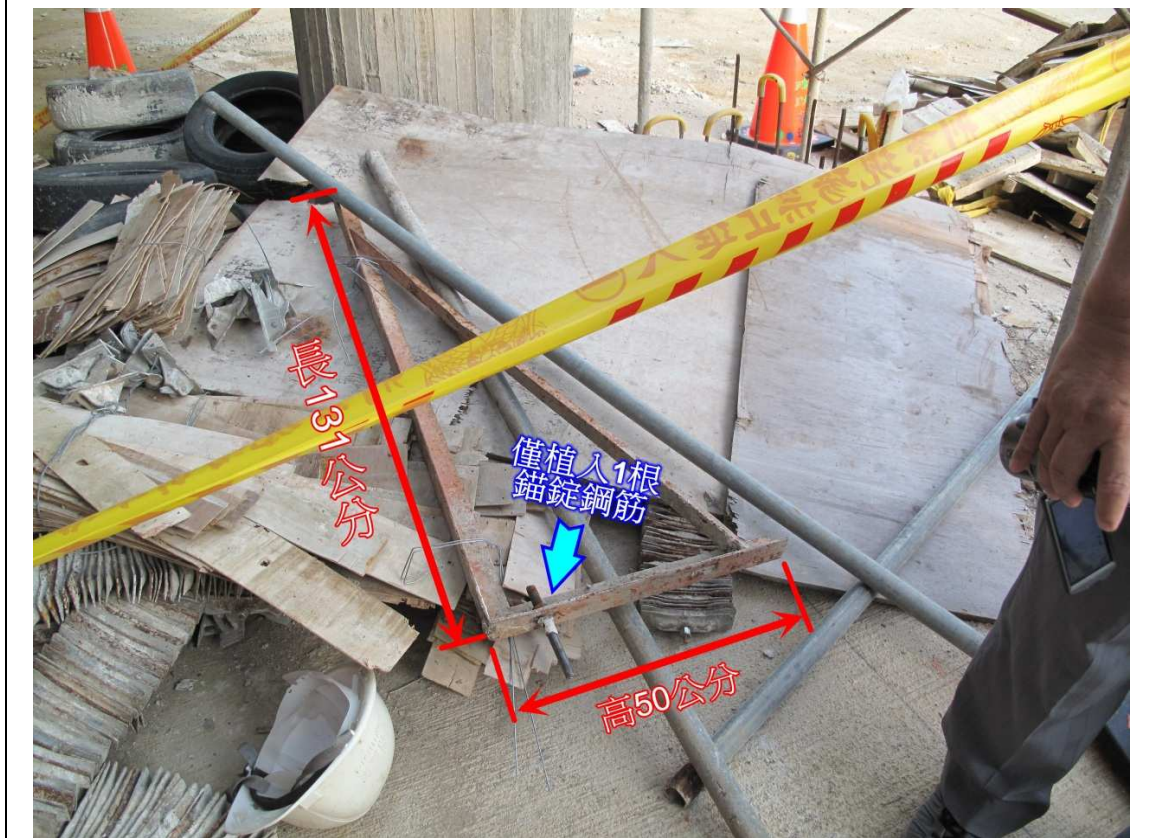
照片 2 | 掉落一樓樓版之三角托架長 131 公分,高 50 公分,僅植入 1 根錨錠鋼螺絲。

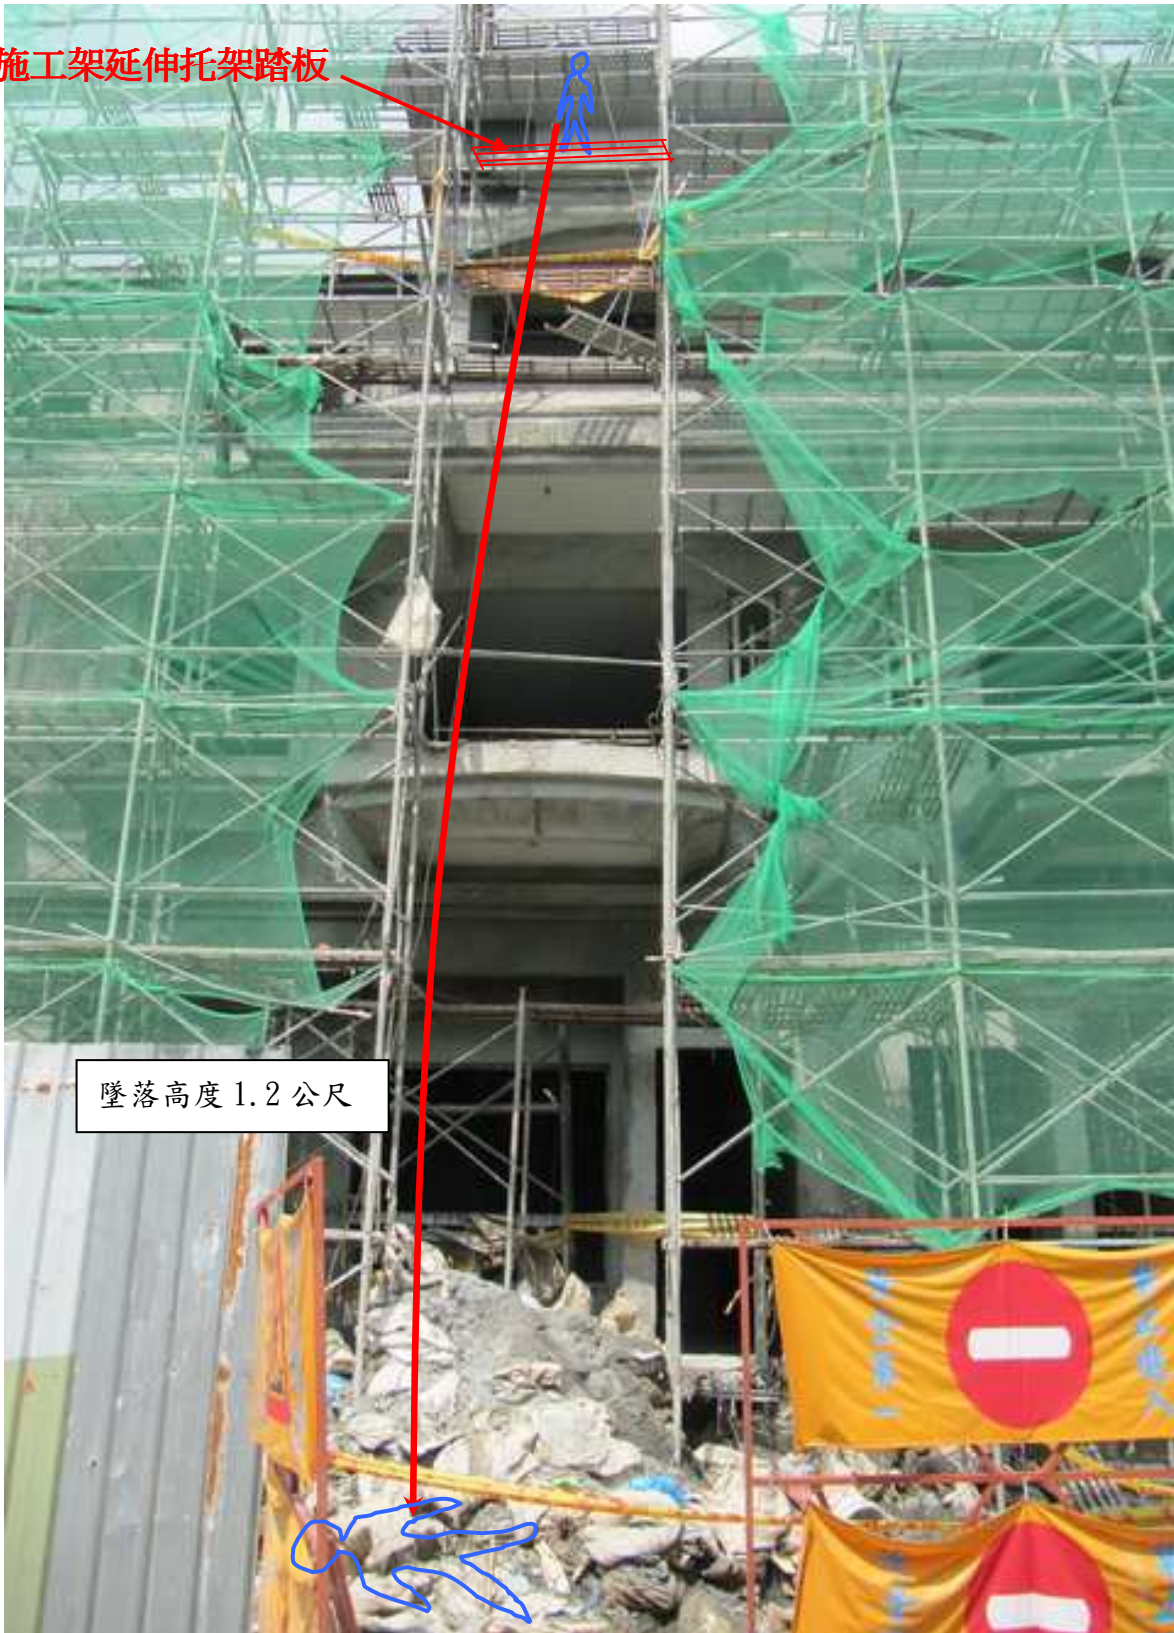
第 6 層施工架延伸托架踏板

墜落高度 1.2 公尺

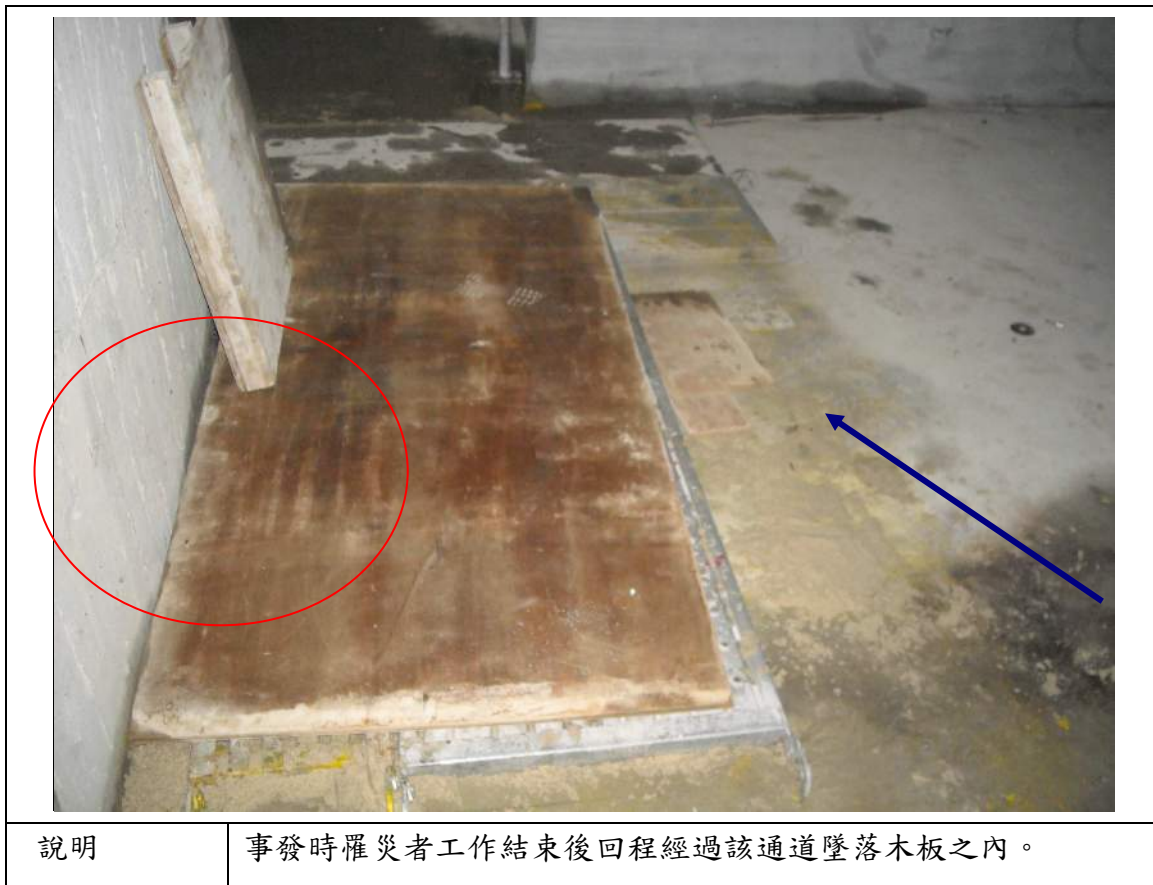
事發時罹災者工作結束後回程經過該通道墜落木板之內。

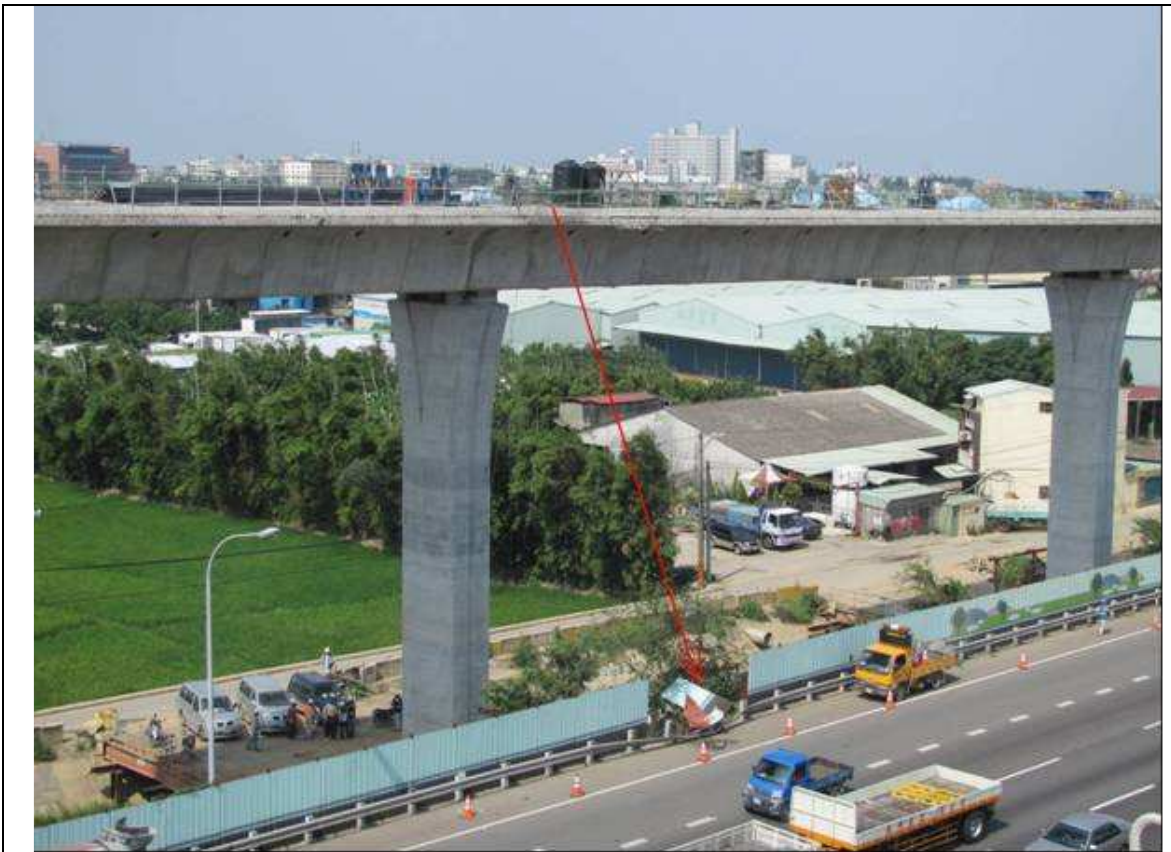
照片 2

堆高機墜落位置情形

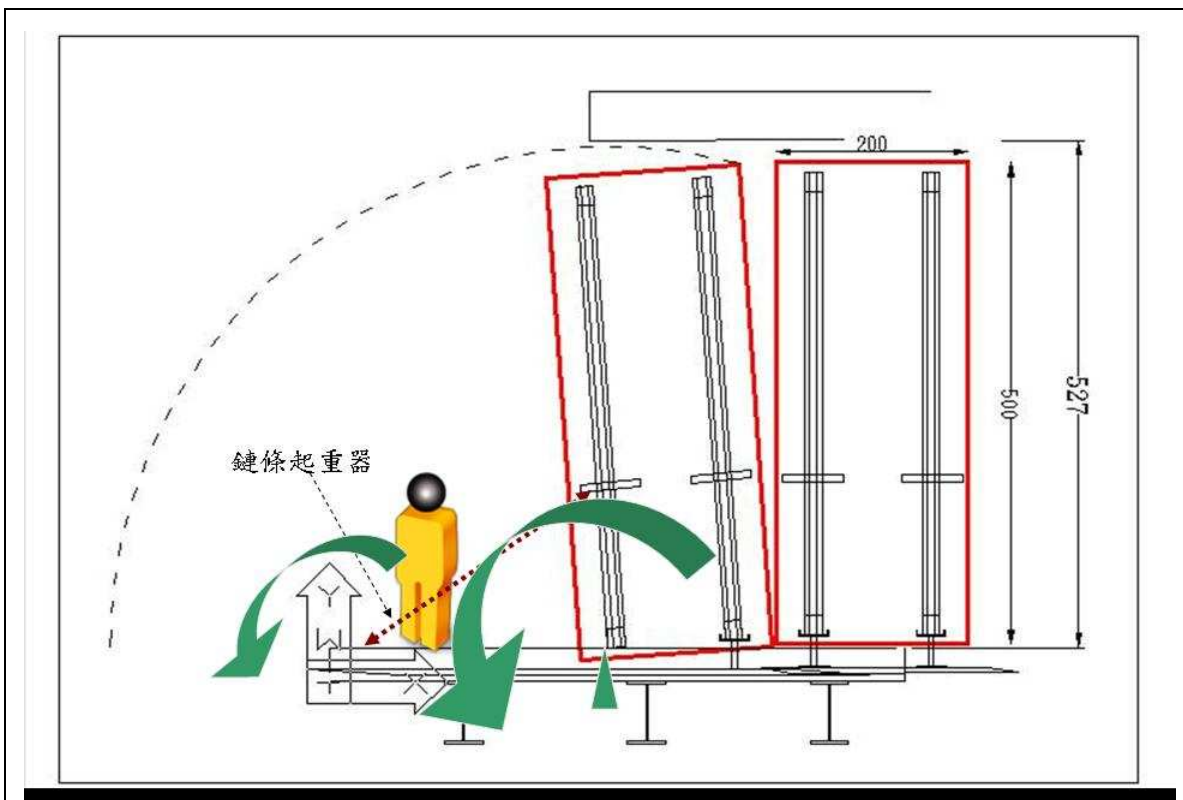
照片 2

翼版模倒塌及罹災者墜落狀況模擬

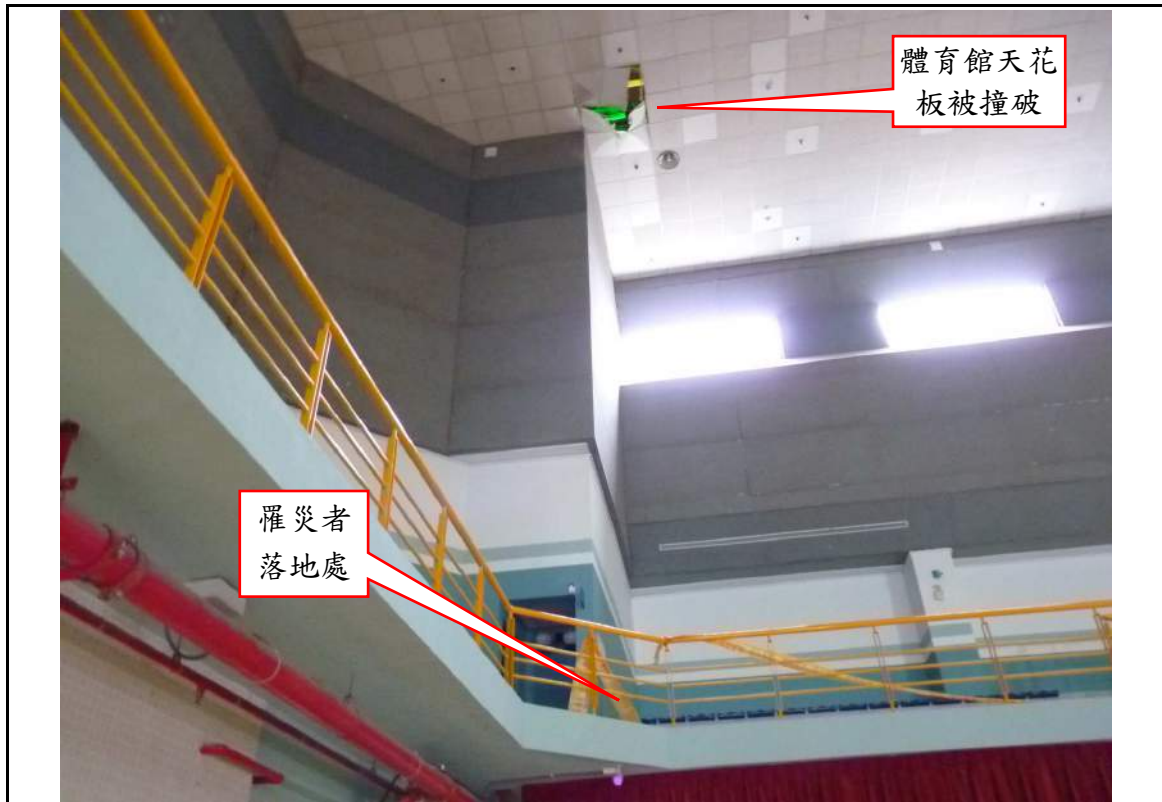
說明 附照 1，災害發生現場，可見體育館天花板被撞破，破洞處呈綠光物為體育館屋頂。

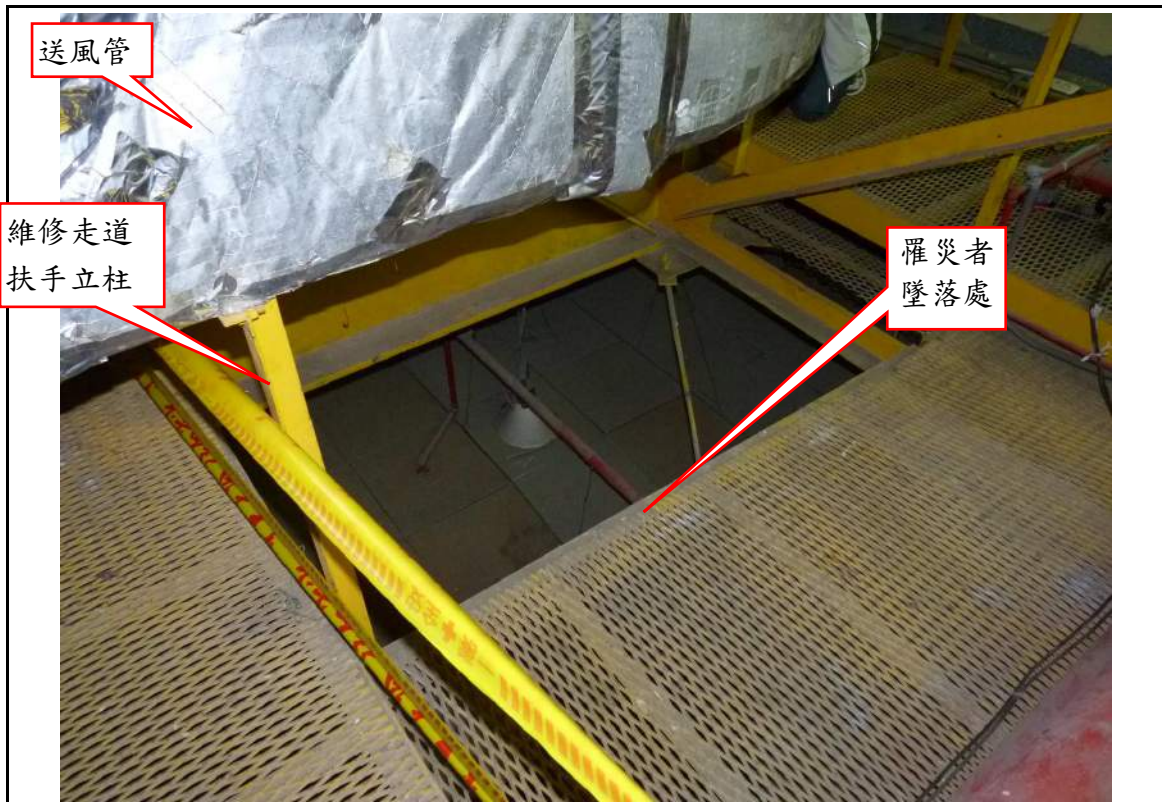
(一)直接原因：罹災者從無扶手之屋頂維修通道墜落至下深 12.75 公尺之 2 樓球場看台，造成衝擊性顛腦損傷致腦水腫，現場死亡。

說明 附照 2，罹災者墜落處：屋頂維修通道。其他維修通道可見扶手；惟此災害發生處無扶手。

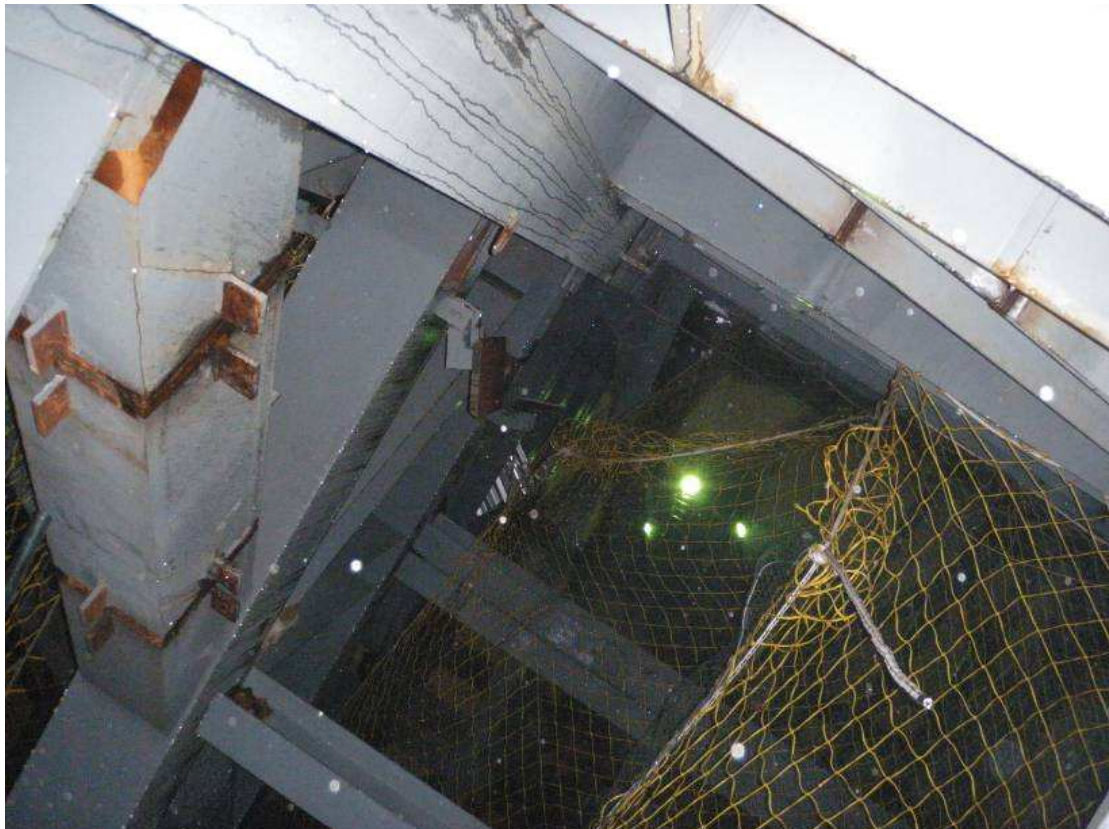
八、現場示意圖或照片：位於15樓處立面補強斜撐材吊昇孔即罹災者張00墜落處(高度約29公尺)

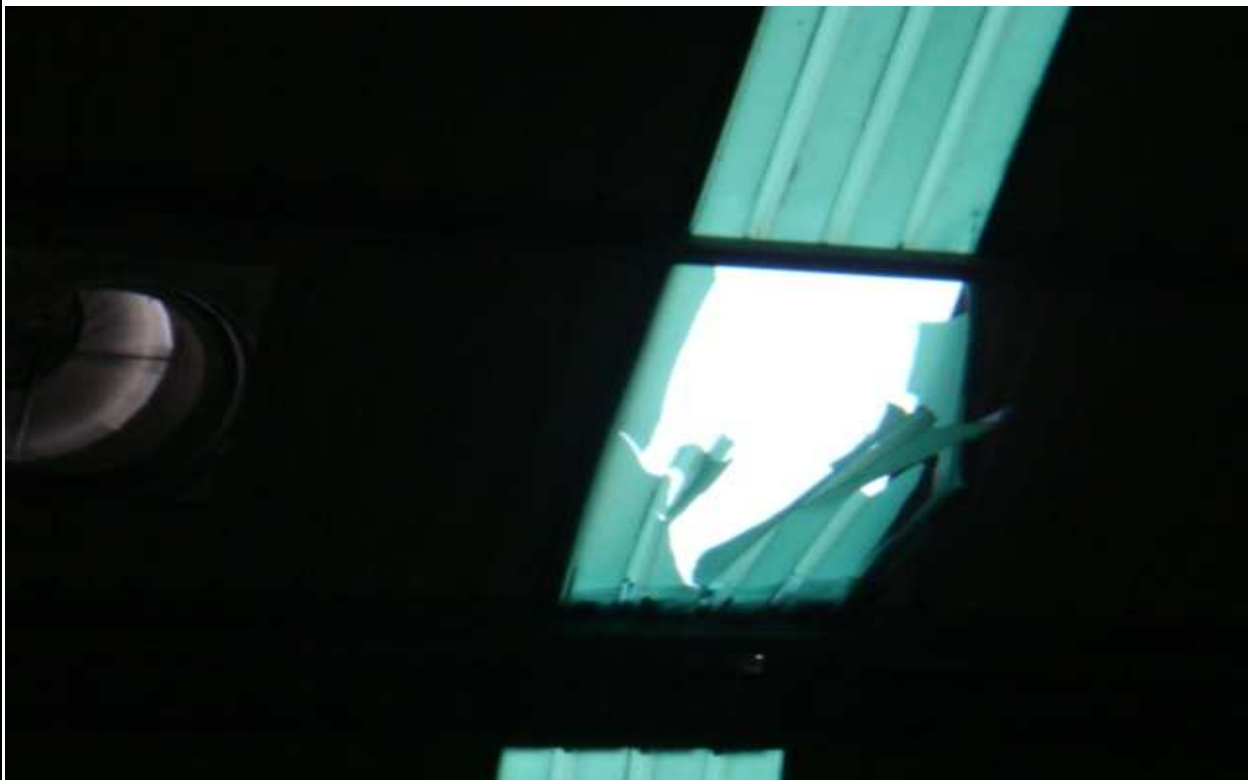
說明三

照片 3: 現場未裝設安全護網，塑膠採光浪板遭踏穿 80cm*80cm 破洞。

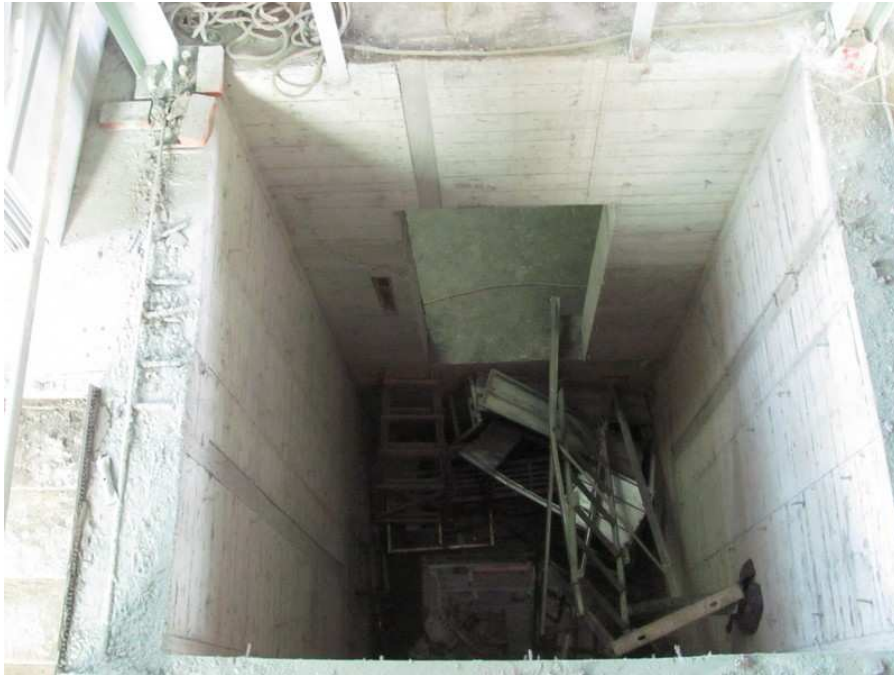
八、現場示意圖或照片：人員墜落機坑狀況

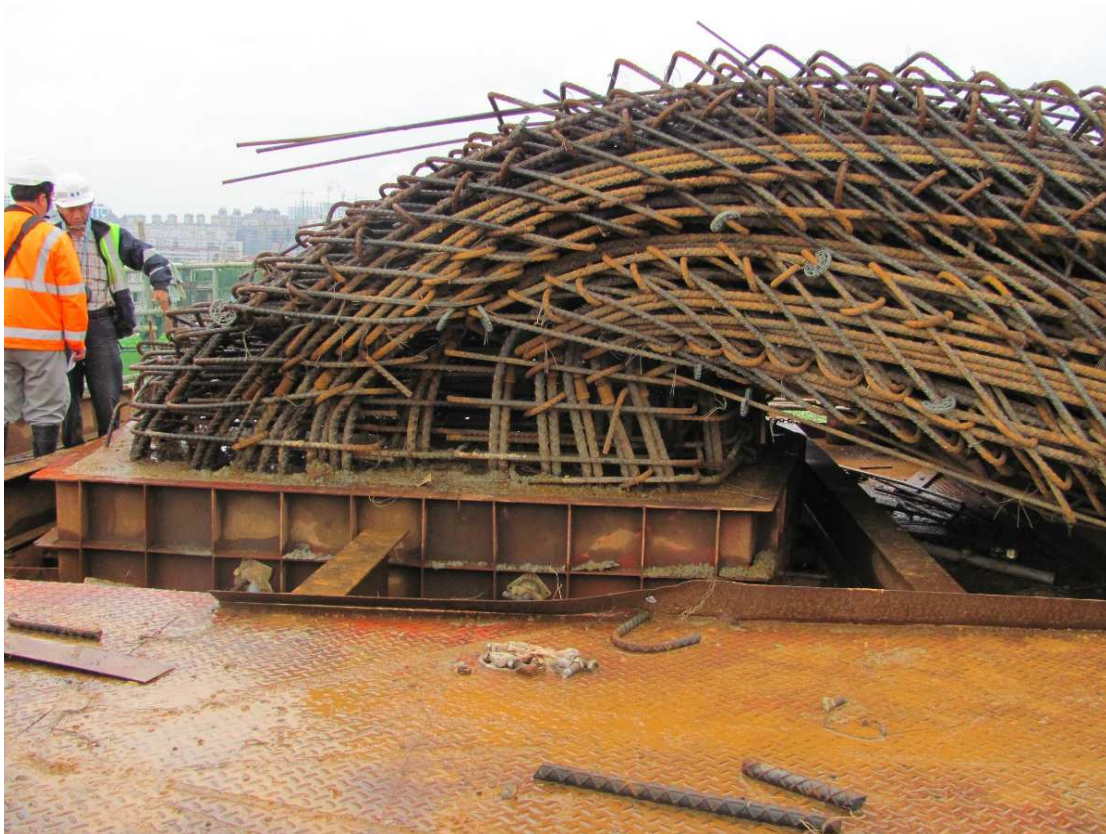
照片 2

墩柱鋼筋傾斜倒塌情形

(1)構結墩基之直立鋼筋時，應有適當支持；其有傾倒之虞者，應使用拉索或撐桿支持，以防傾倒。(營造安全衛生設施標準第 129 條第 1 項第 6 款暨勞工安全衛生法第 5 條第 1 項)

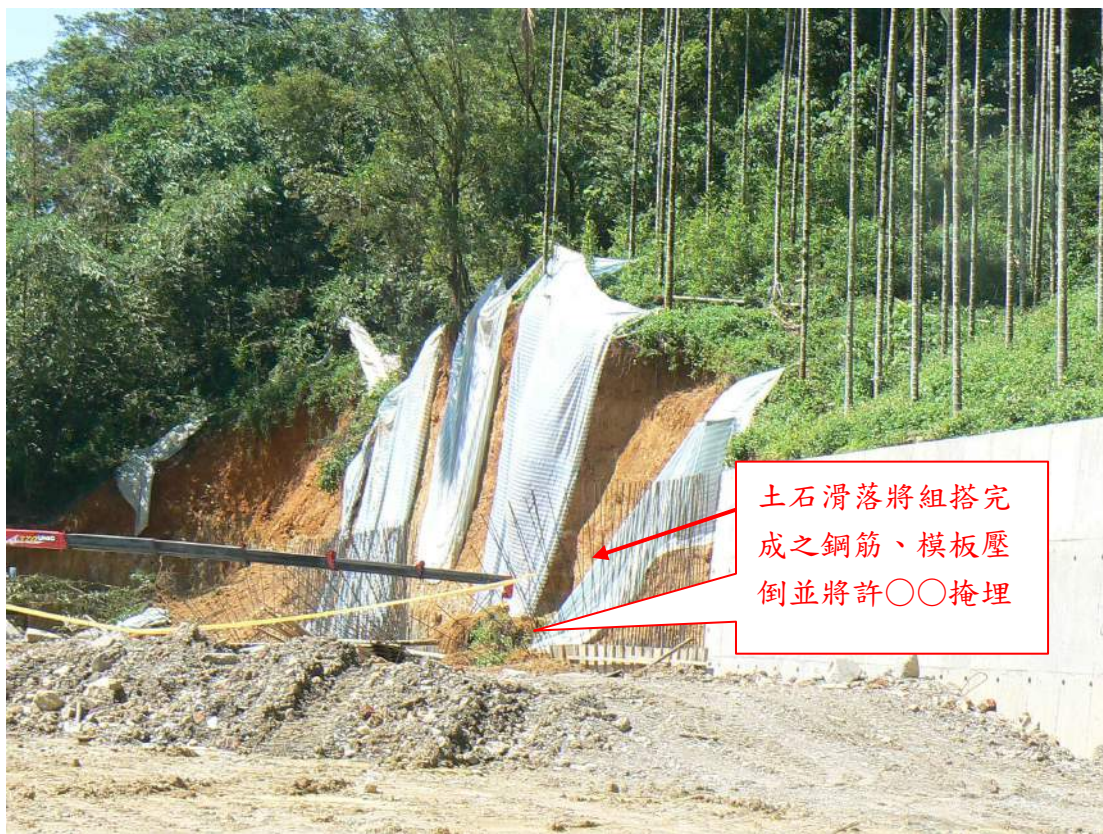
附照 2 鋼筋、模板遭土石滑落壓倒

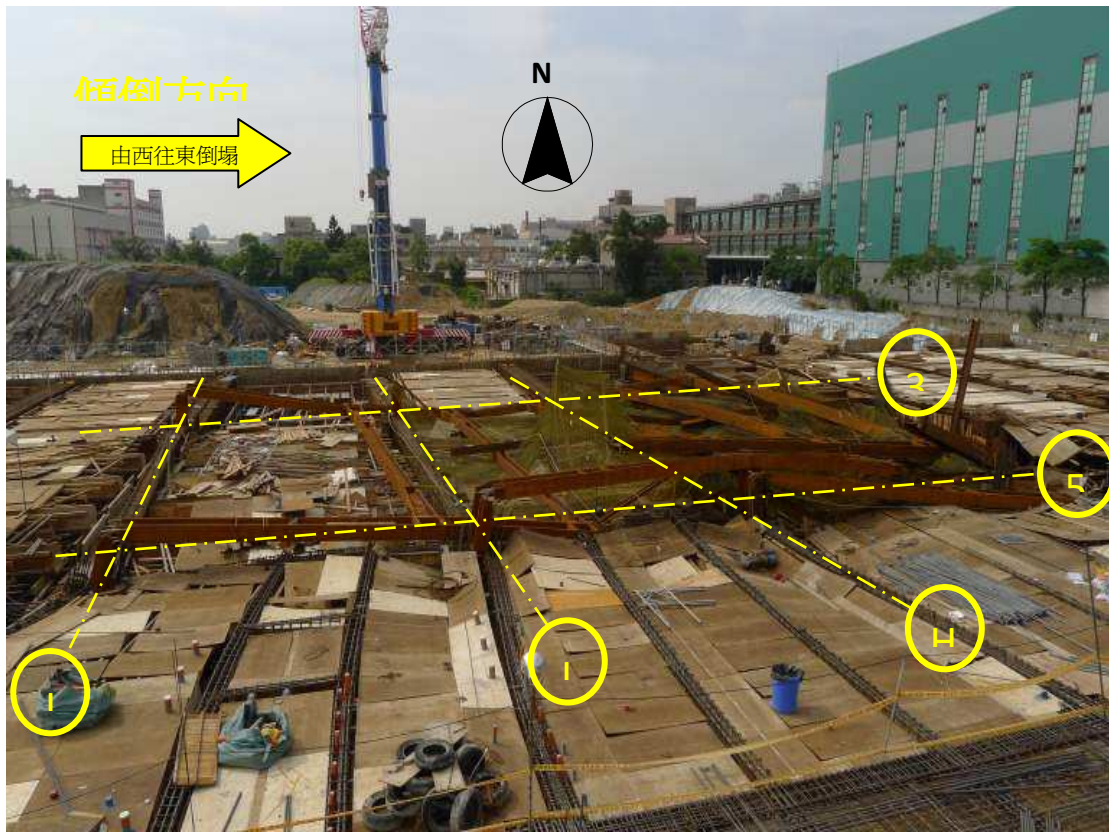
八、災害示意圖：鋼結構體由西往東倒塌於1樓當層模板上情形

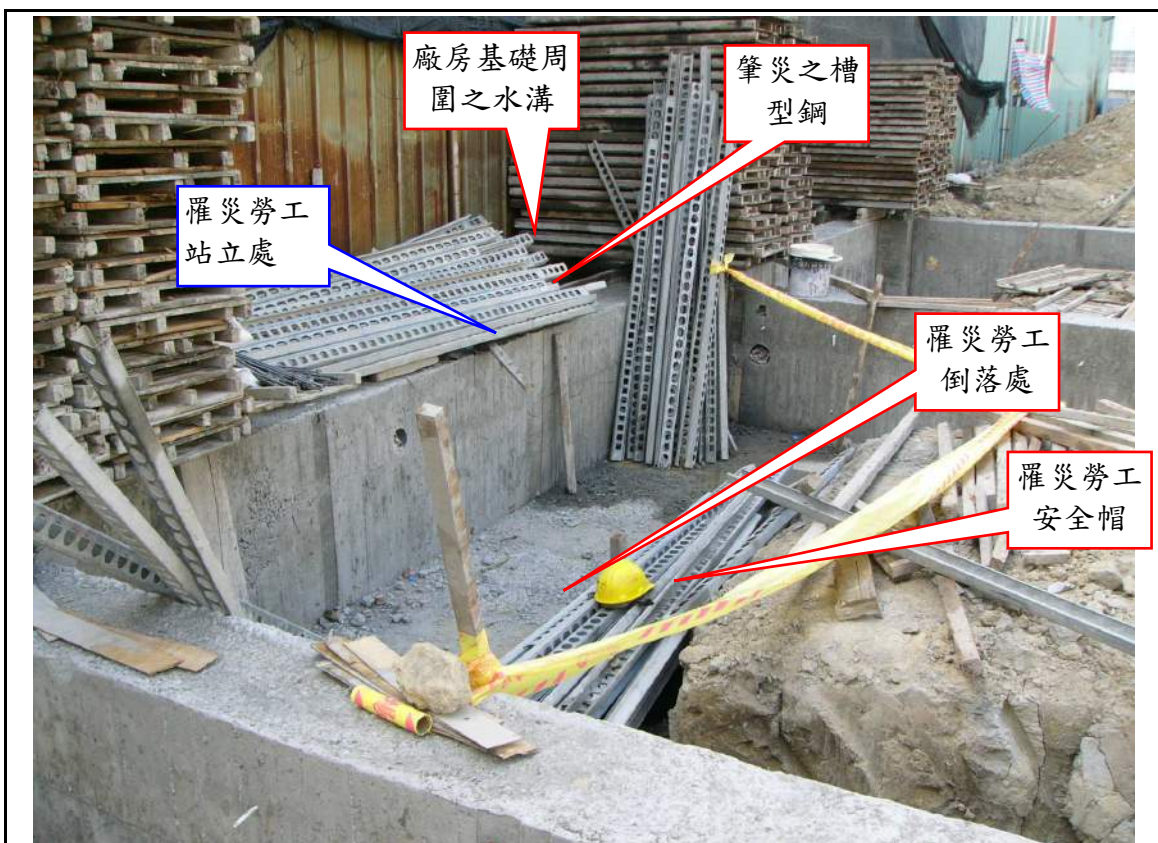
(一)直接原因：罹災者被倒塌滑落之槽型鋼衝擊，而從高 95 公分之地樑上倒落至混凝土底面，造成頭、胸、腹部多處再被滑落之槽型鋼撞擊壓住挫傷，致多器官損傷及出血，送醫不治死亡。

災害發生處，罹災勞工站立在高 95 公分之地樑上，被水溝上成堆、滑落之槽型鋼推倒倒落在基礎地上，送醫不治死亡。
