100 年度營造業重大職災實例

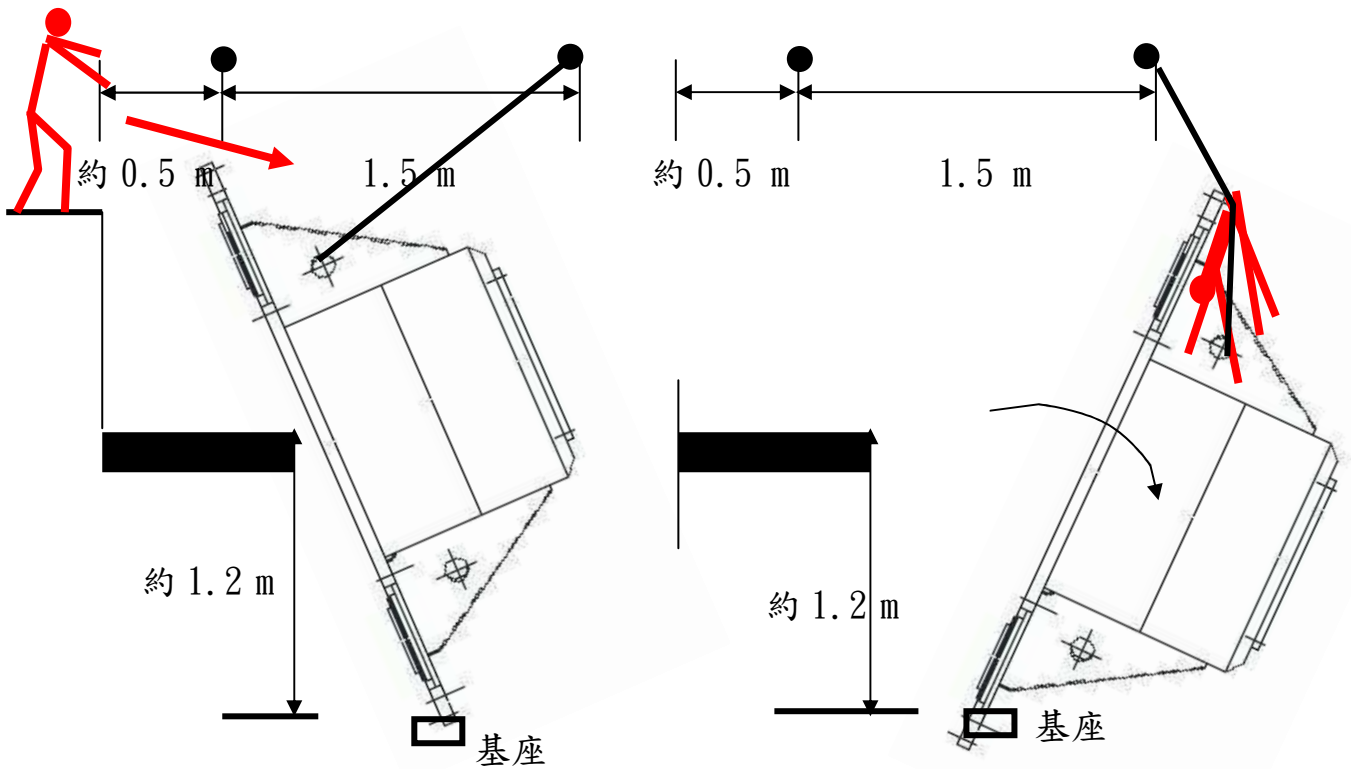
(狀態 c) 後蓋脫離軸心，捲揚機鍊條張緊，後蓋重量完全承載於鋼基座上，呈不穩定狀態

(狀態 d) 罹災者加重承載，造成後蓋翻覆，捲揚機鍊條被後蓋上緣張緊，並將罹災者夾住

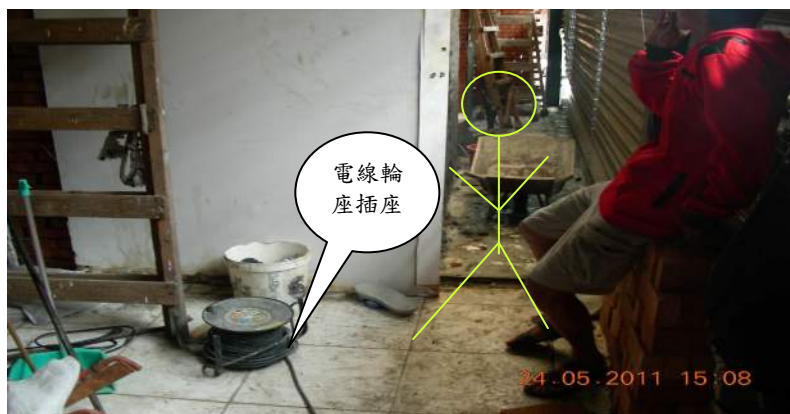
(一)直接原因：因攪拌機外殼漏電，造成感電死亡

(二)間接原因：使用攜帶式水泥攪拌機時未於連接電路上設置漏電斷路器。

使用對地電壓在一百五十伏特以上移動式或攜帶式電動機具，或於含水或被其他導電度高之液體濕潤之潮濕場所、金屬板上或鋼架上等導電性良好場所使用移動式或攜帶式電動機具，為防止因漏電而生感電危害，應於各該電動機具之連接電路上設置適合其規格，具有高敏感度、高速型，能確實動作之防止感電用漏電斷路器。(勞工安全衛生設施規則第 243 條第 1 項暨勞工安全衛生法第 5 條第 1 項)

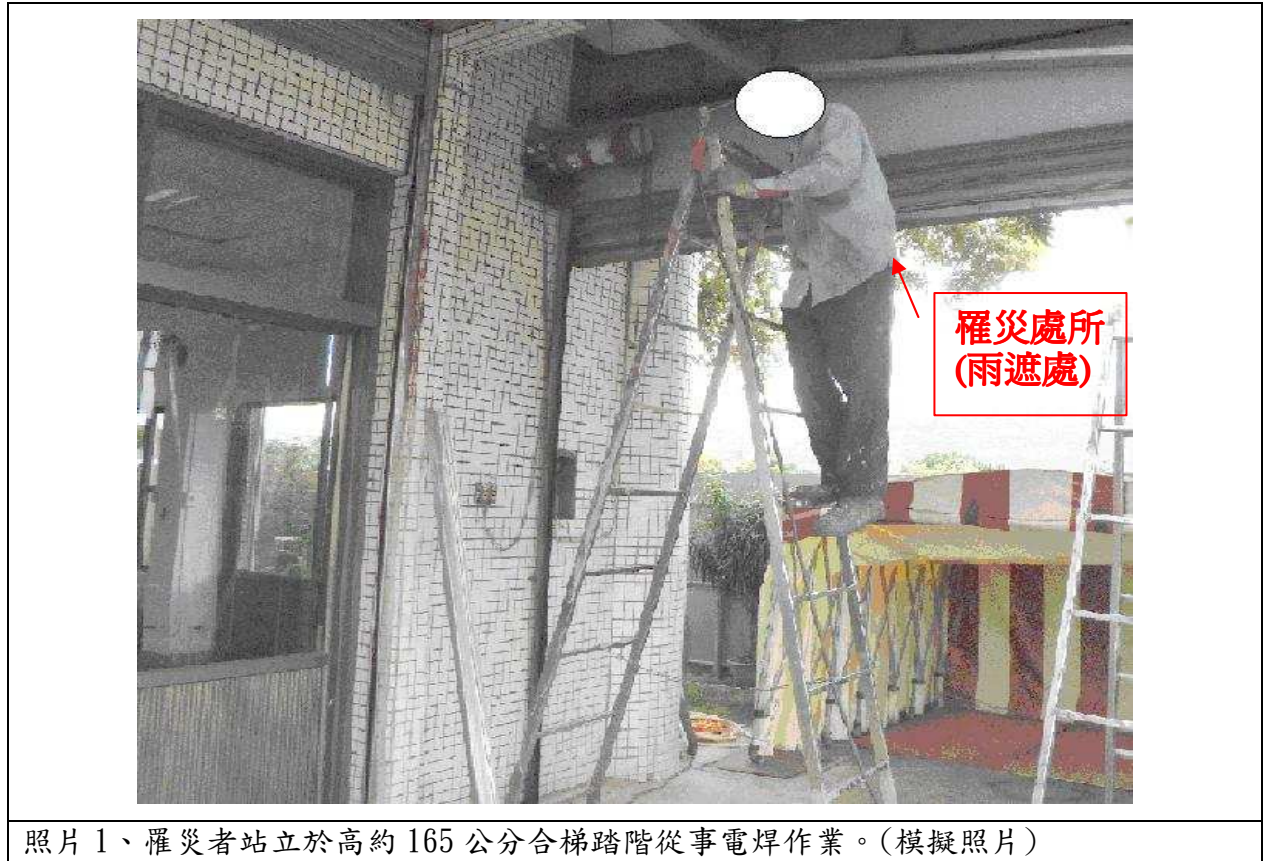
(一) 直接原因：站立於高約 165 公分合梯踏階從事電焊作業，因感電墜地，造成顱腦損傷，神經性休克致死。

(2) 電焊機焊接柄絕緣防護破壞，未具相當之絕緣耐力。

照片 1、罹災者站立於高約 165 公分合梯踏階從事電焊作業。(模擬照片)

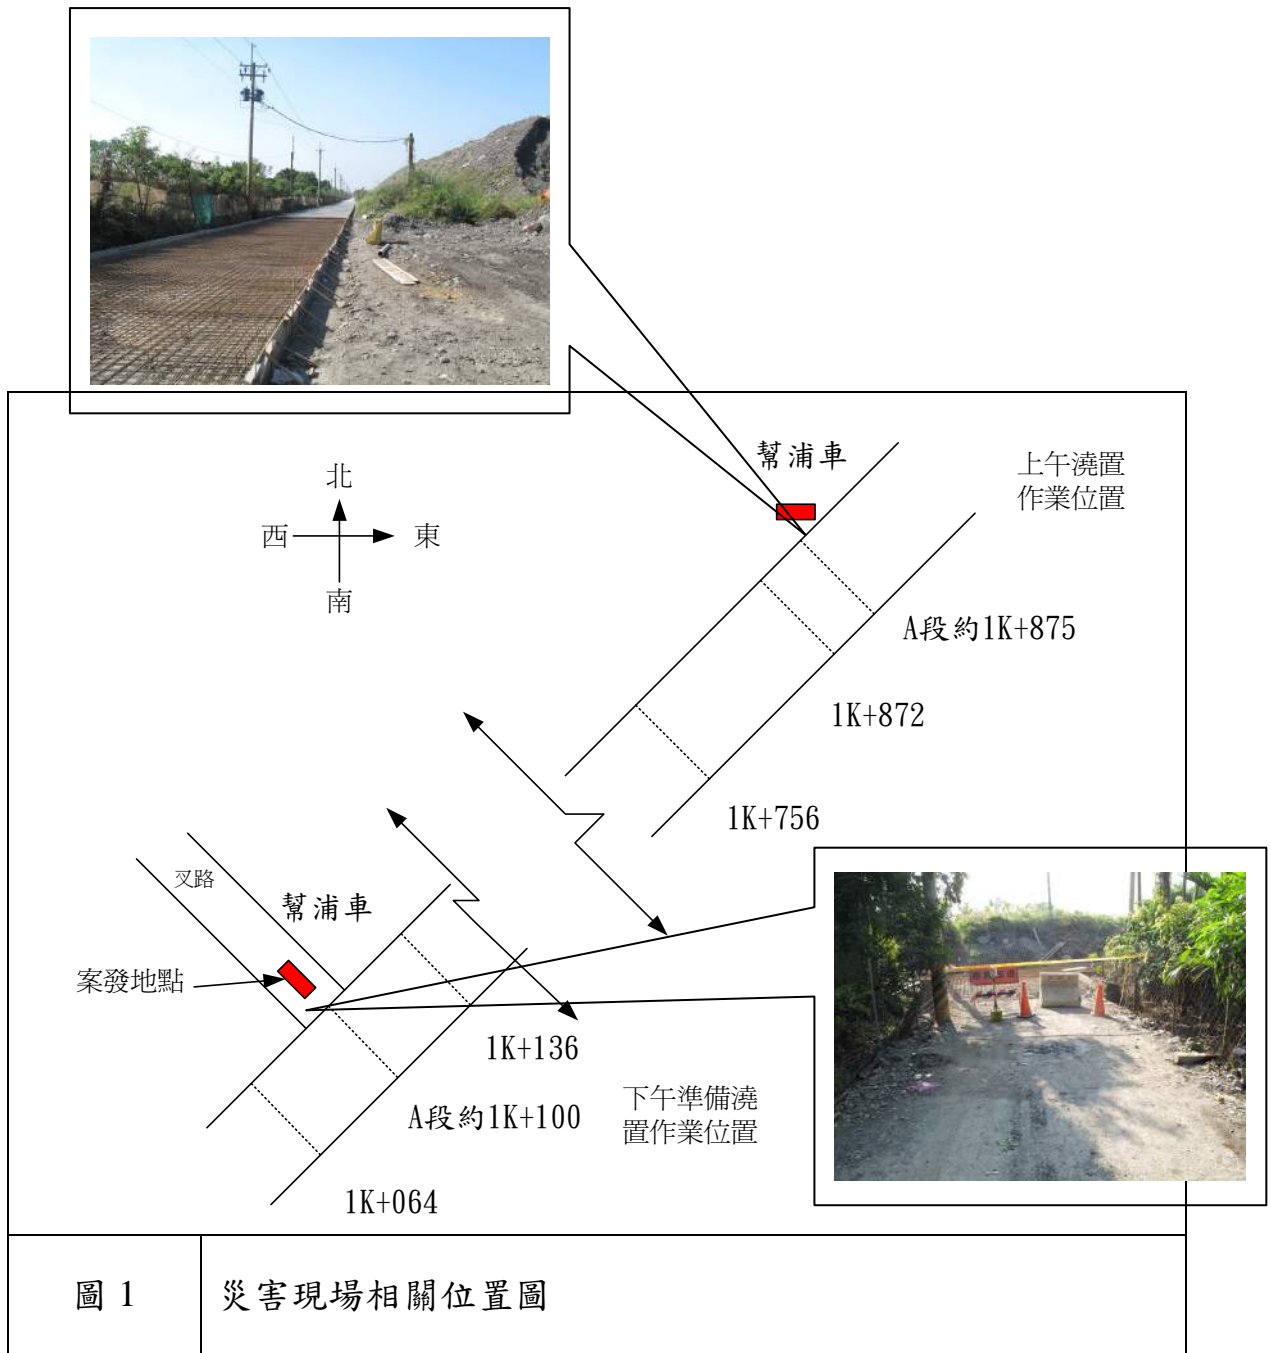
高壓軟管(俗稱黑龍)碰觸到上方高壓電時黃○○立即往一旁之田地跳離操作台

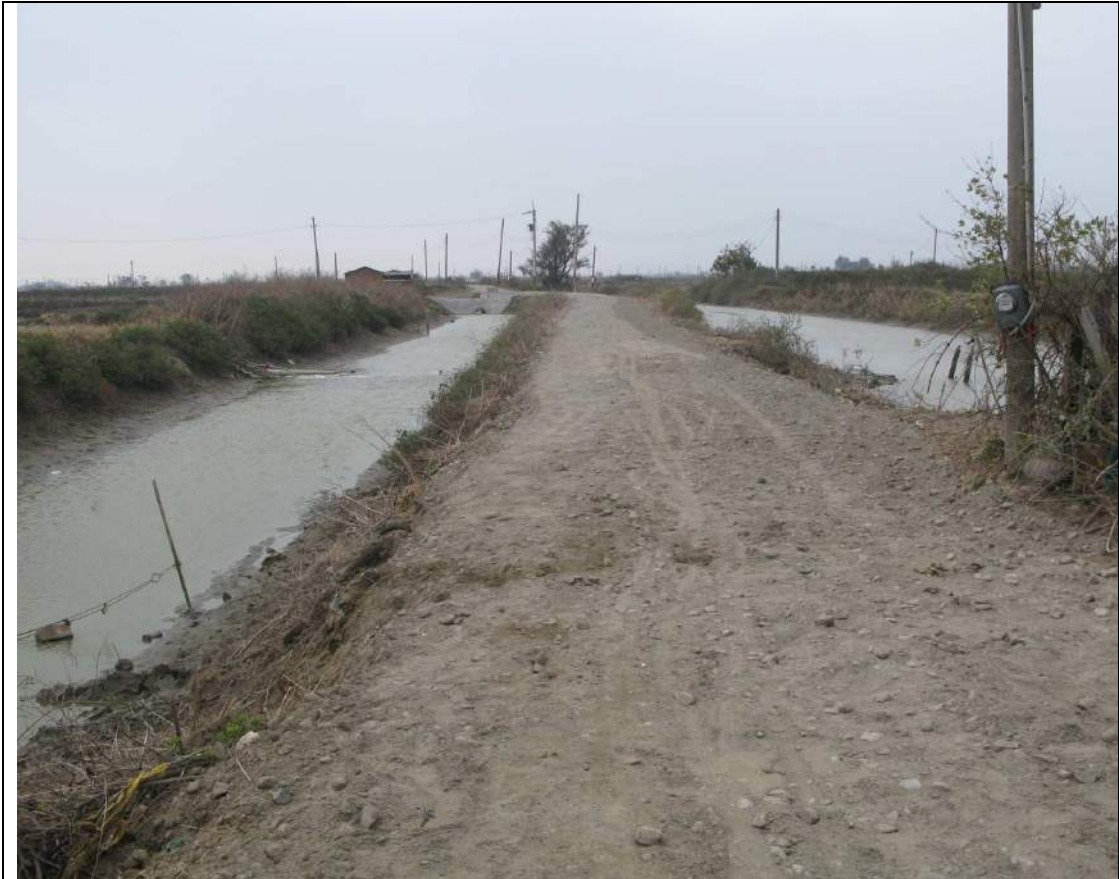
照片

事故發生處之道路寬約 4.2 公尺，路旁之排水溝寬約 8.3 公尺，深約 1.6 公尺
