水電工人於汽車旅館進行加壓馬達維修 工作發生感電死亡職業災害

案情摘要

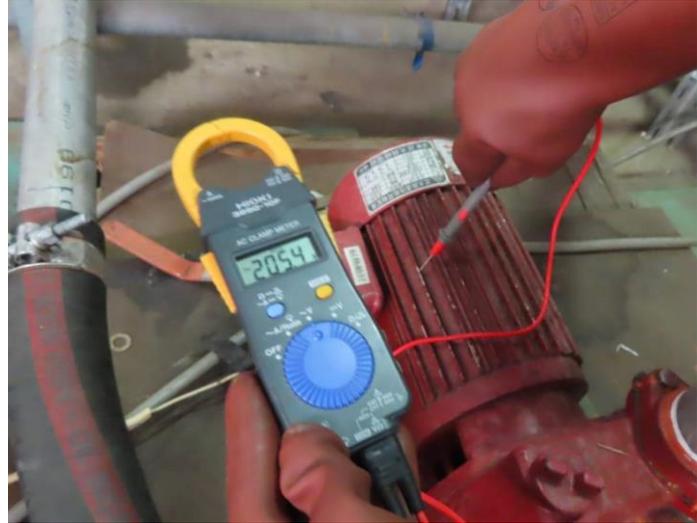
- 1、加壓馬達燒損漏電。
- 2、對於電氣設備之檢查、修理等有導致感電之虞者，未停止送電。

現場量測馬達外殼對地電壓約205伏特

1. 電氣設備及線路之敷設、建造、掃除、檢查、修理或調整等有導致感電之虞者，應停止送電...
2. 電氣設備，應依用戶用電設備裝置規則規定，於非帶電金屬部分施行接地。
3. 應在電路上或該等設備之適當處所裝設漏電斷路器。

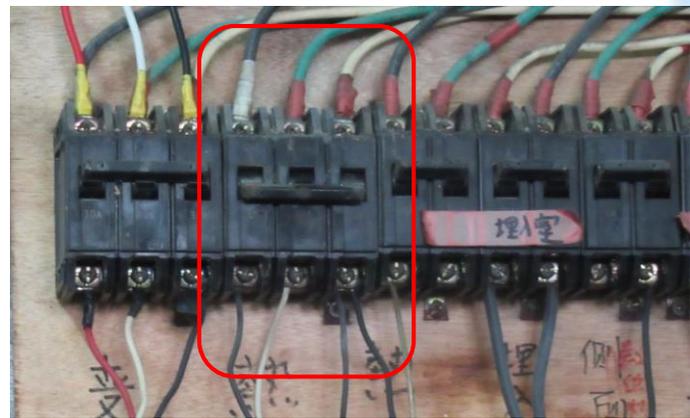
加壓馬達之電路未設漏電斷路器
