99 年度營造業以外行業重大職災實例

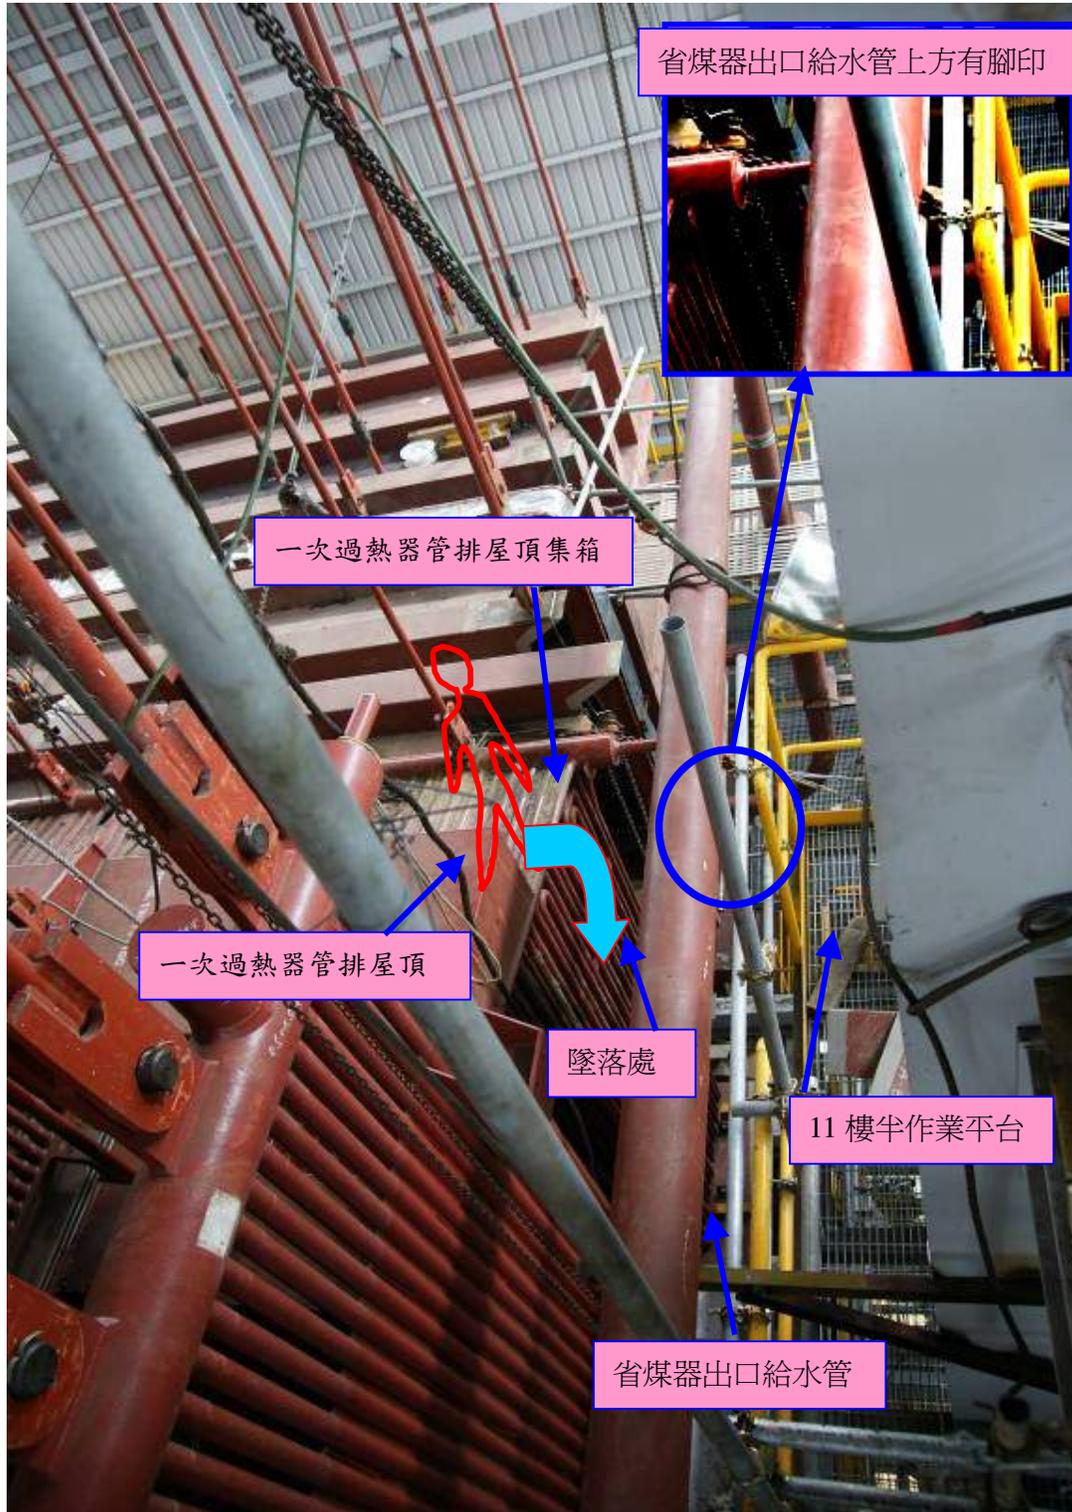
| 照片 | 自流體化床鍋爐之一次過熱器管排屋頂未設置護欄，或與平台間開口未設置安全網；省煤器出口給水管上方留有許多腳印。 |

- (二)、雇主應依其事業規模、特性，訂定勞工安全衛生管理計畫，執行規定之勞工安全衛生事項(勞工安全衛生組織管理及自動檢查辦法第 12 條之 1 第 1 項暨勞工安全衛生法第 14 條第 1 項)。
- (三)、雇主對於高度 2 公尺以上之流體化床鍋爐之一次過熱器屋頂場所作業，勞工有遭受墜落危險之虞者，應於該處設置護欄、護蓋或安全網等防護設備(營造安全衛生設施標準第 19 條第 1 項暨勞工安全衛生法第 5 條第 1 項)。
- (四)、雇主對勞工於橫隔兩地(流體化床鍋爐之一次過熱器屋頂及 11 樓半平台)之通行時，應設置扶手、踏板、梯等適當之通行設備(勞工安全衛生設施規則第 35 條暨勞工安全衛生法第 5 條第 1 項)。

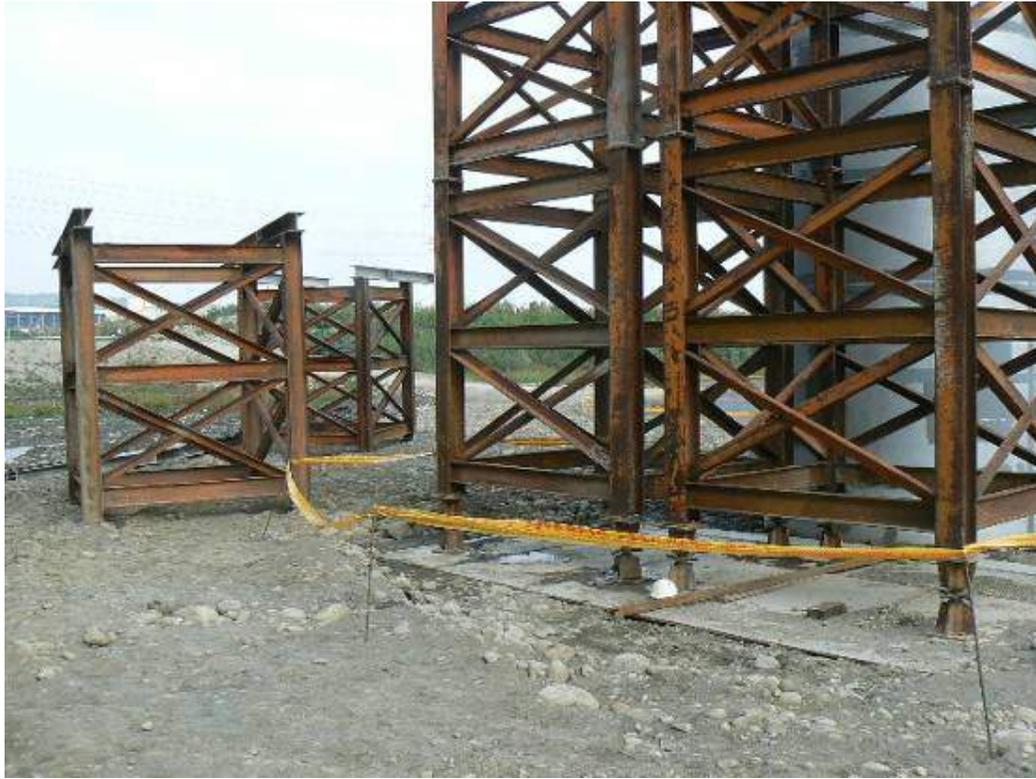
說明：罹災者由高度 3.6 公尺重型支撐架墜落地面之鋼板上。

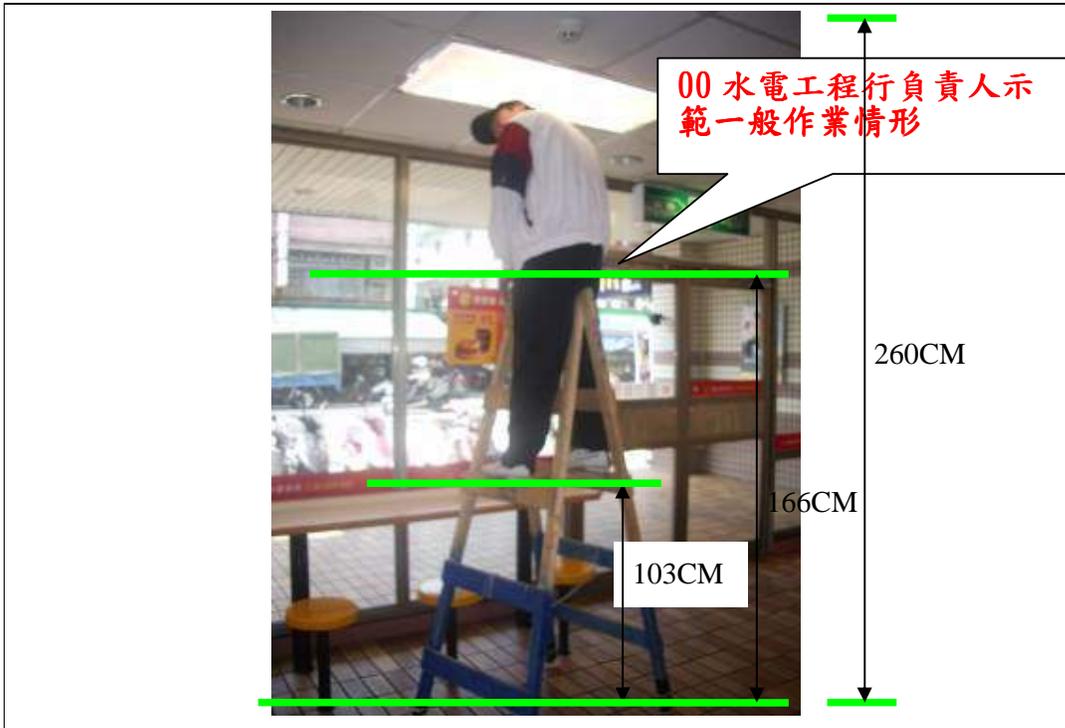
| 說明 | 示範一般作業情形及肇災之合梯 |

(三)、雇主對於使用之合梯，應符合下列規定：…三、梯腳與地面之角度應在七十五度以內，且兩梯腳間有繫材扣牢。四、有安全之梯面。(勞工安全衛生設施規則第 230 條第 3 款及第 4 款暨勞工安全衛生法第 5 條第 1 項)

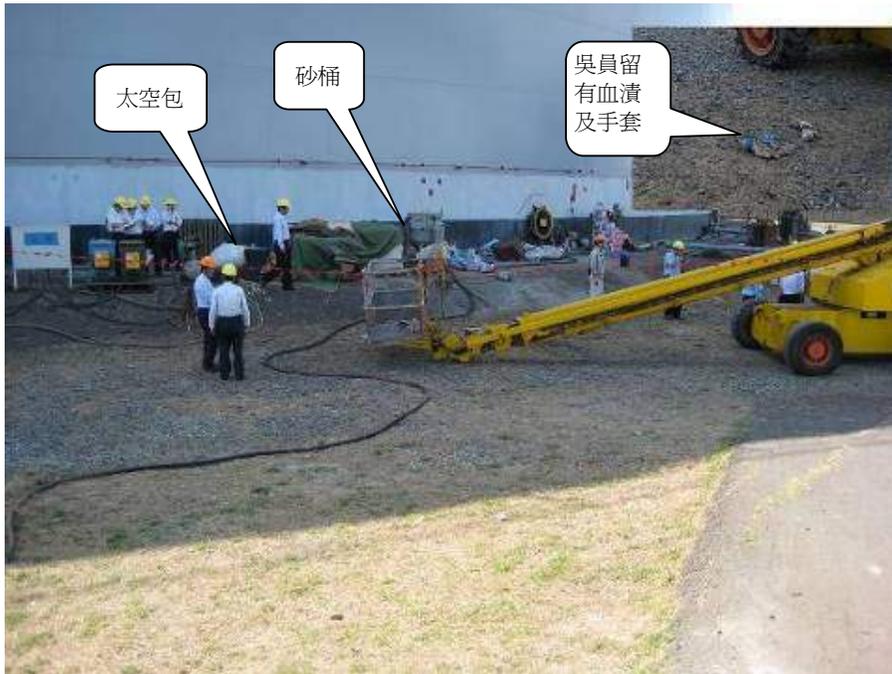
(一)直接原因：以高空工作車伸臂吊運盛裝金鋼砂之太空包，太空包因吊帶撕裂而掉落地面，使伸臂產生反作用力，人員被拋出工作台外，墜落地面致死。

照片 1 太空包吊帶撕裂導致罹災者墜落高空工作車旁

- (二)、雇主對於使用高空工作車從事作業，應依左列事項辦理：一、除行駛於道路上外，應於事前依作業場所之狀況、高空工作車之種類、容量等訂定包括作業方法之作業計畫，使作業勞工周知，並指定專人指揮監督勞工依計畫從事作業。…五、不得超過高空工作車之積載荷重及能力。六、不得使高空工作車供為主要用途以外之用途。但無危害勞工之虞時，不在此限。七、除工作台相對於地面作垂直上升或下降之高空工作車外，使用高空工作車從事作業時，雇主應使該高空工作車工作台上之勞工佩帶安全帶（勞工安全衛生設施規則第 128 條之 1 第 1、5、6、7 款暨勞工安全衛生法第 5 條第 1 項）。
- (三)、雇主對新僱勞工或在職勞工於變更工作前，應使其接受適於各該工作必要之安全衛生教育訓練。但在職勞工工作環境、工作性質與變更前相當者，不在此限，教育訓練課程及時數，新僱勞工或在職勞工於變更工作前依實際需要排定時數，不得少於 3 小時。但從事使用生產性機械或設備、車輛系營建機械、高空工作車…應增列 3 小時(勞工安全衛生教育訓練規則第 16 條第 1 項暨勞工安全衛生法第 23 條第 1 項)。
- (四)、雇主應依本法及有關規定會同勞工代表訂定適合其需要之安全衛生工作守則，報經檢查機構備查後，公告實施(勞工安全衛生法第 25 條第 1 項)。

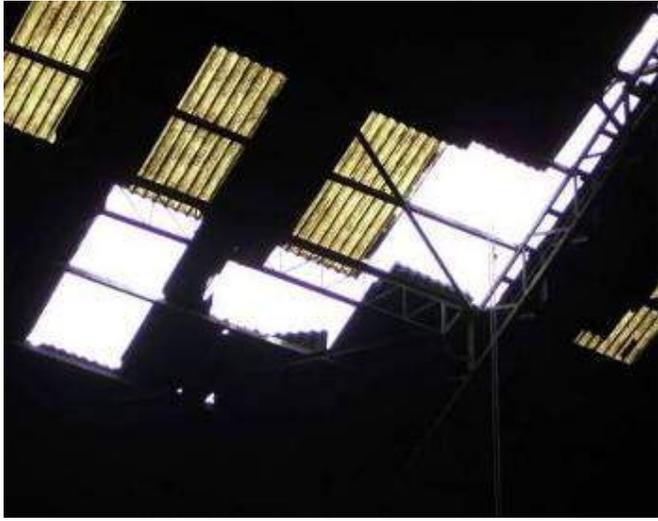
| 說明一 | 踏穿處(採光罩未破損，石綿瓦破損) |

(三)、雇主對勞工於石綿板、鐵皮板、瓦、木板、茅草、塑膠等材料構築之屋頂從事作業時，為防止勞工踏穿墜落，應於屋架上設置適當強度，且寬度在三十公分以上之踏板或裝設安全護網。(勞工安全衛生設施規則第227條暨勞工安全衛生法第5條第1項)

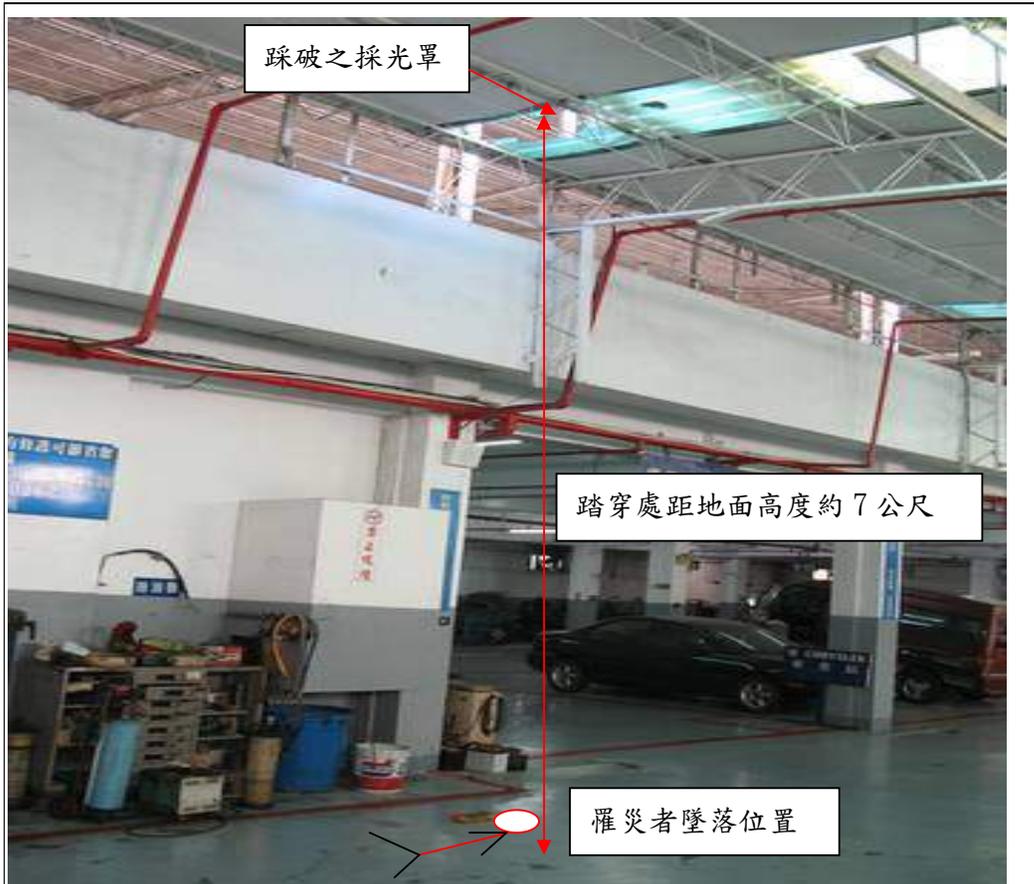
(一)直接原因：踏破屋頂透明塑膠浪板而自高 7 公尺處墜落至地面，導致傷重死亡。

| 說明 | 該屋頂為鐵皮浪板與透明塑膠浪板（採光罩）互搭之材質，罹災者踩破採光罩之長約 217 公分、寬約 70 公分，屋頂下方未裝設安全護網。 |

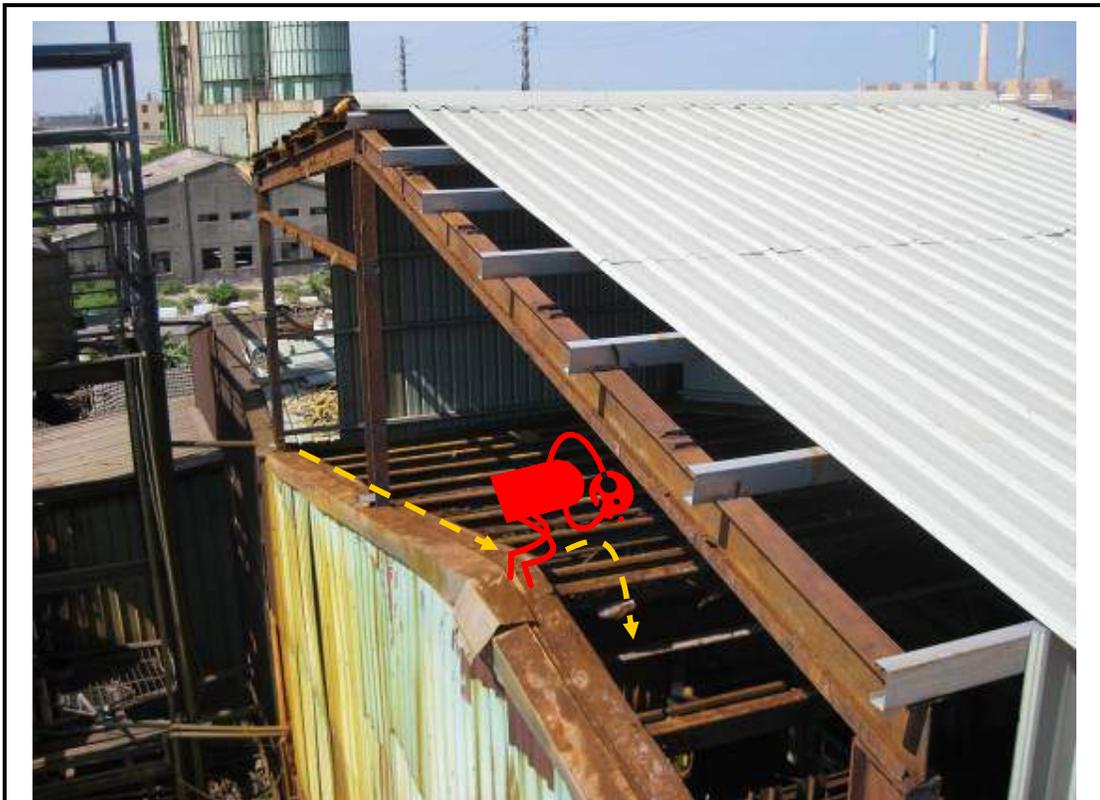
修繕作業屋頂設有上下兩層，上層屋頂距地面高度約 8 公尺，下層屋頂距地面高度約 7 公尺；下層屋頂僅剩原有鋼架，無鐵皮板等材質覆蓋。勞工行經下層之屋頂鋼架上時，踩空墜落至下方金屬表面清潔處理之蘇打水槽內，經送往醫院不治死亡。

(五)、雇主應依勞工安全衛生法及有關規定會同勞工代表訂定適合其需要之安全衛生工作守則，報經檢查機構備查後，公告實施。(勞工安全衛生法第 25 條第 1 項)

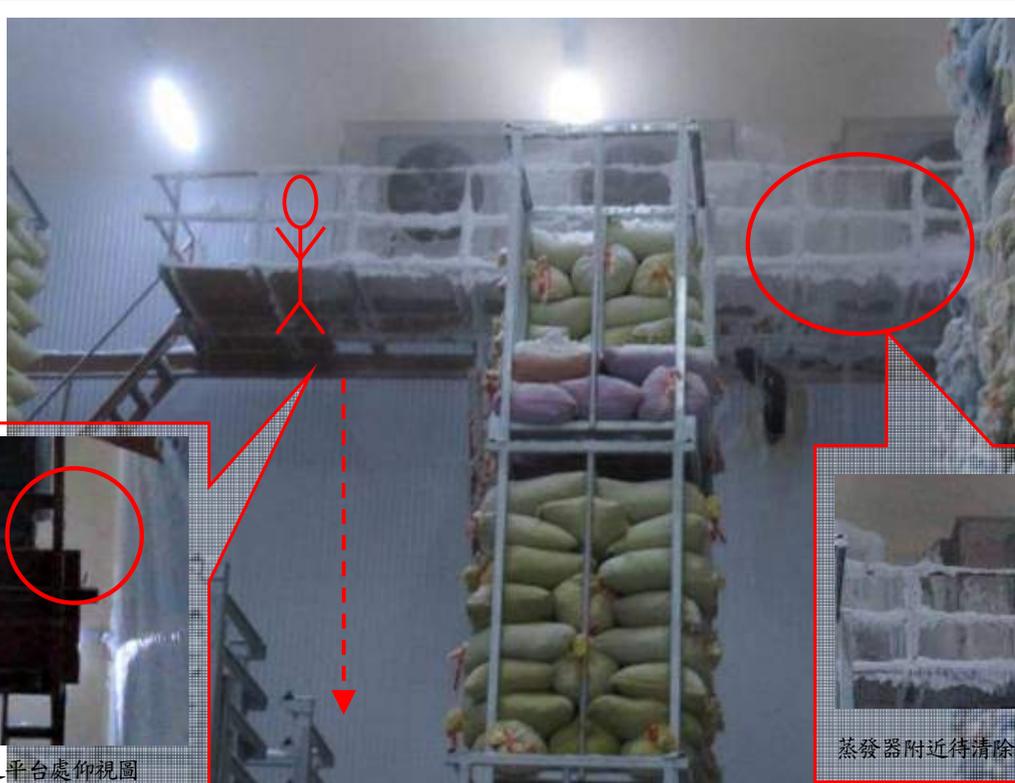
未設有圍欄之平台處仰視圖

蒸發器平台邊緣，應設適當強度之圍欄、握把、覆蓋等防護措施。(勞工安全衛生設施規則第 224 條第 1 項暨勞工安全衛生法第 5 條第 1 項)。

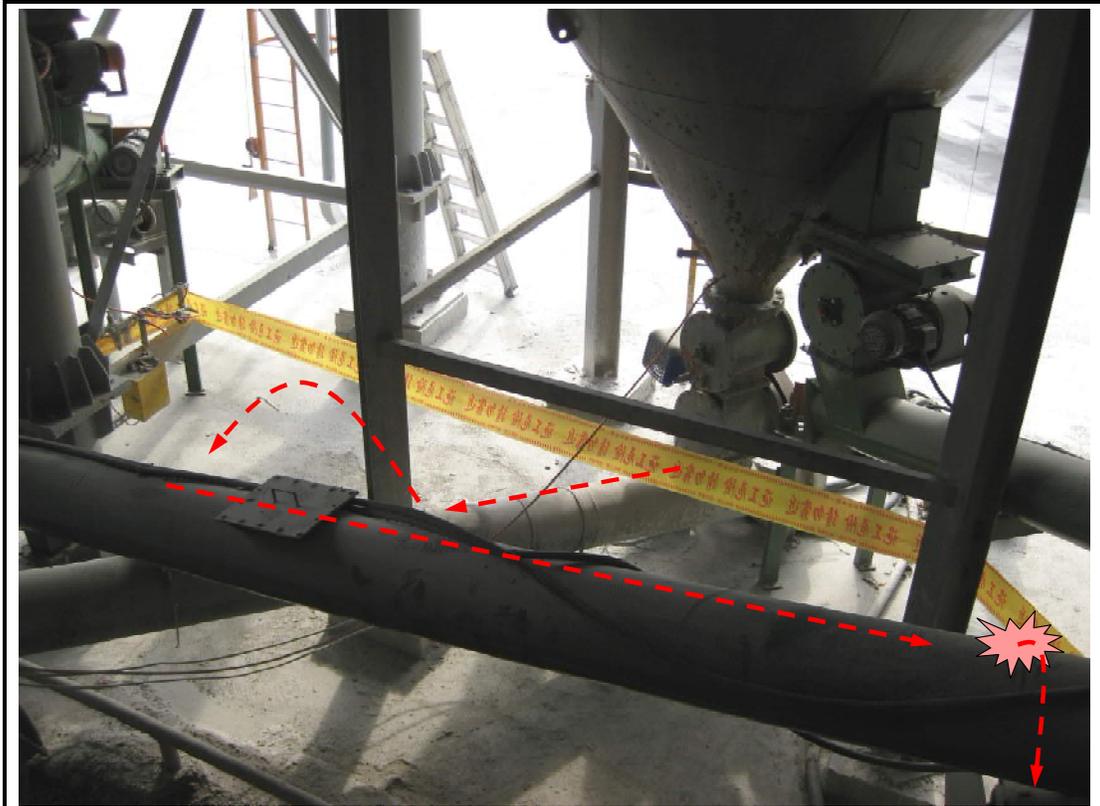
1. 罹災勞工進行消石灰下料異常察看處理作業時，雇主未架設施工架或設置工作台。
2. 罹災勞工於廢沸石觸媒輸料管距地面高度約 2.5 公尺墜落。

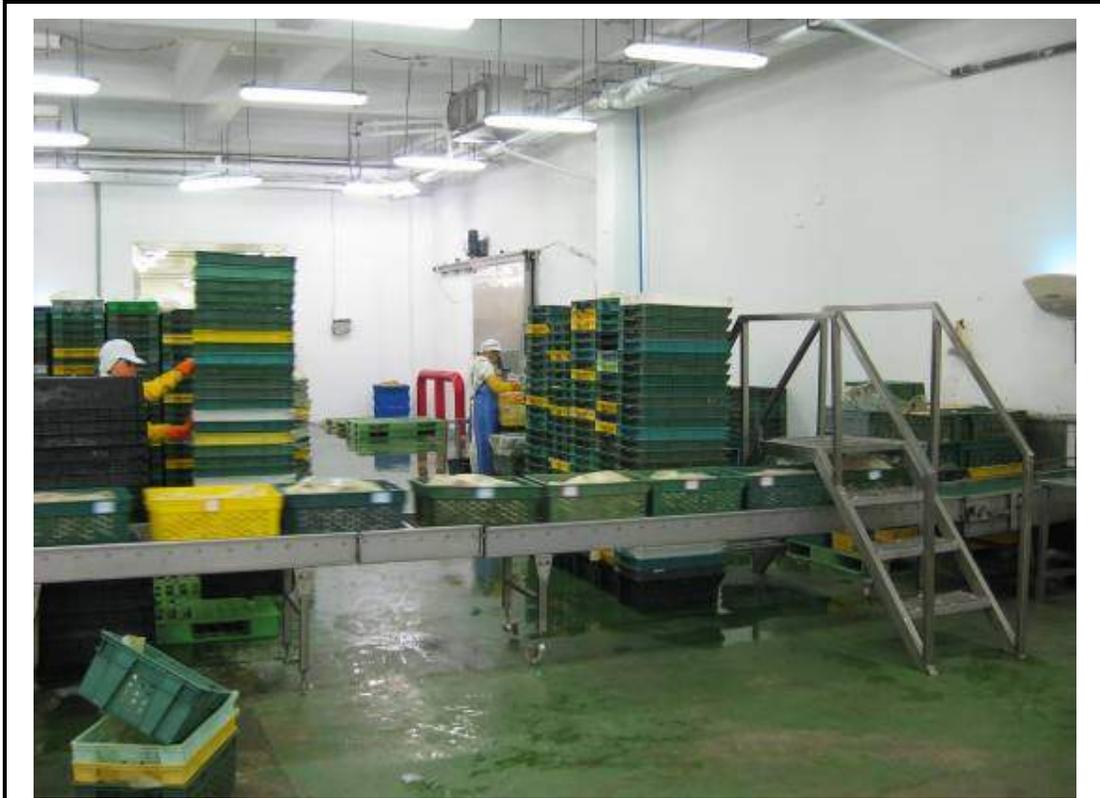
跨橋以不銹鋼材質(花板)製造；每階踏板濕滑，未保持不致使勞工跌倒之安全狀態。

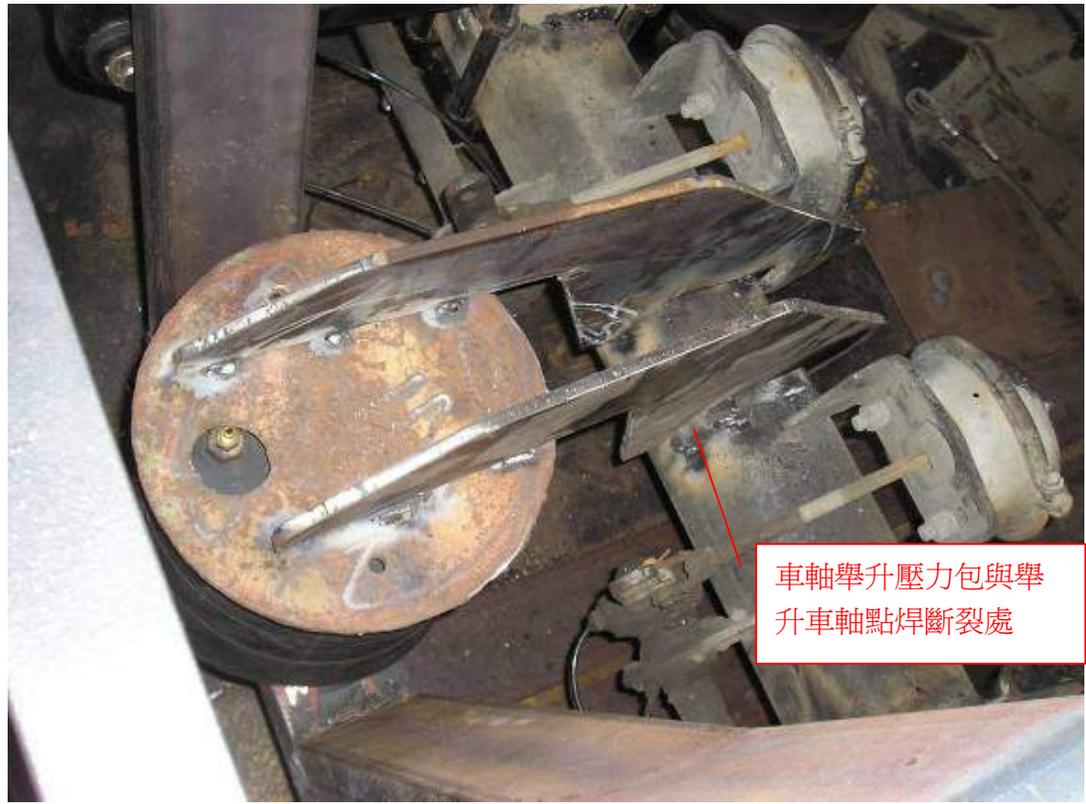
(一)直接原因：組裝車軸舉升壓力包時遭壓力包腳架擊中右腹部，造成肝臟腸子裂傷，致多重器官衰竭死亡。

說明：車軸舉升壓力包與舉升車軸點焊斷裂情形。

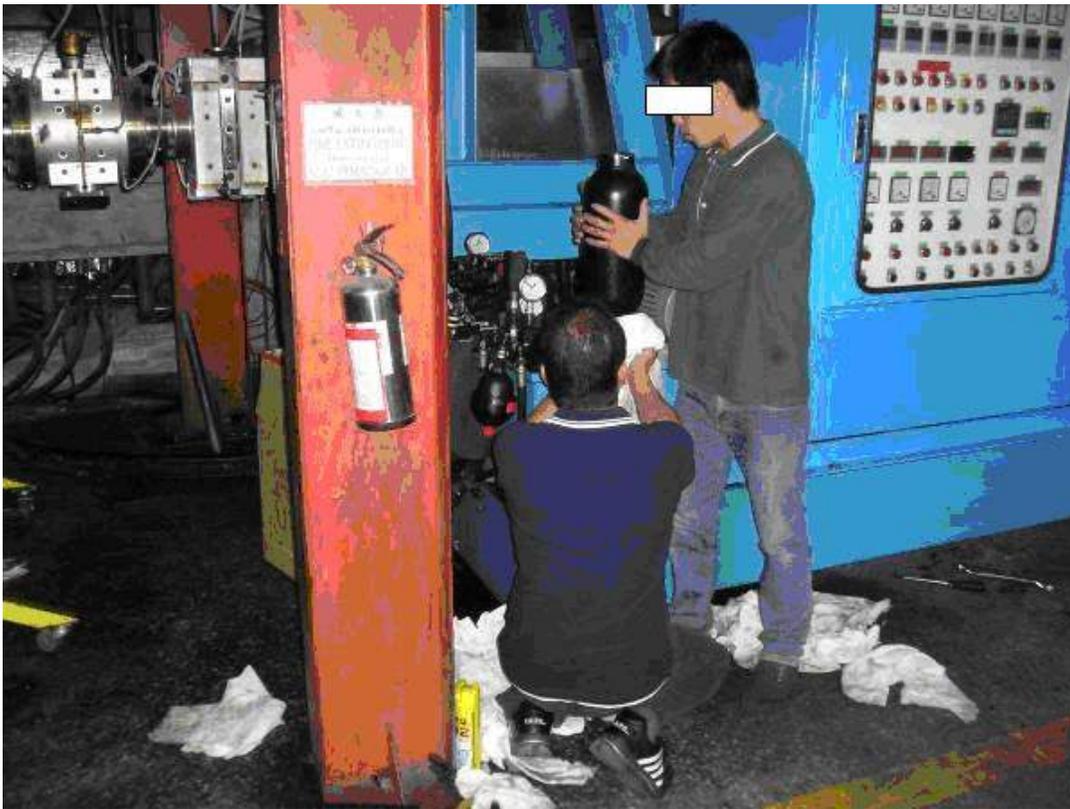
照片：罹災者於拆卸油壓槽油壓蓄壓器時被飛出之油壓蓄壓器撞擊頭部受傷致死

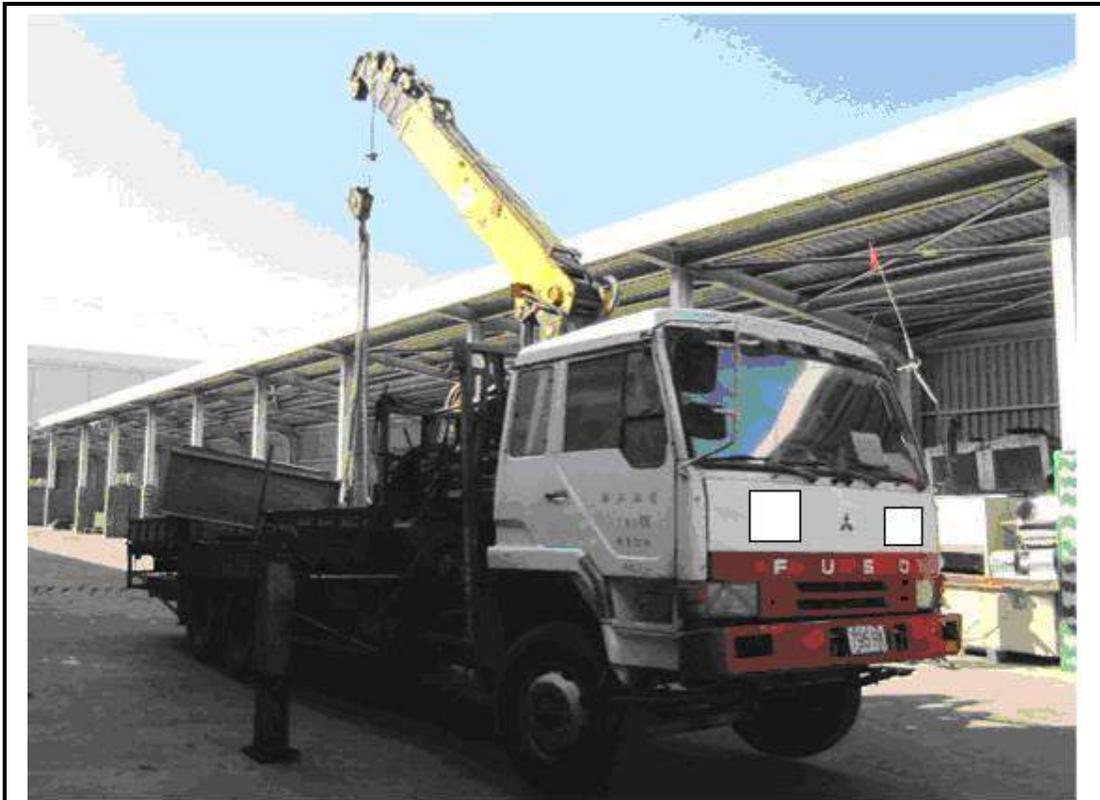
吊卸氣冷式箱型冷氣機時，物料起吊離卡吊車載貨台約 50 公分後傾斜掉落而肇災。該氣冷式箱型冷氣機體積約為 194 公分(長)*75 公分(寬)*180 公分(高)，重量約 257 公斤。

(二)、雇主對於使用起重機具從事吊掛作業之勞工，應使其辦理下列事項：1、…3、估測荷物重心位置，以決定吊具懸掛荷物之適當位置。…6、當荷物起吊離地後，不得以手碰觸荷物，並於荷物剛離地面時，引導起重機具暫停動作，以確認荷物之懸掛有無傾斜、鬆脫等異狀。…。

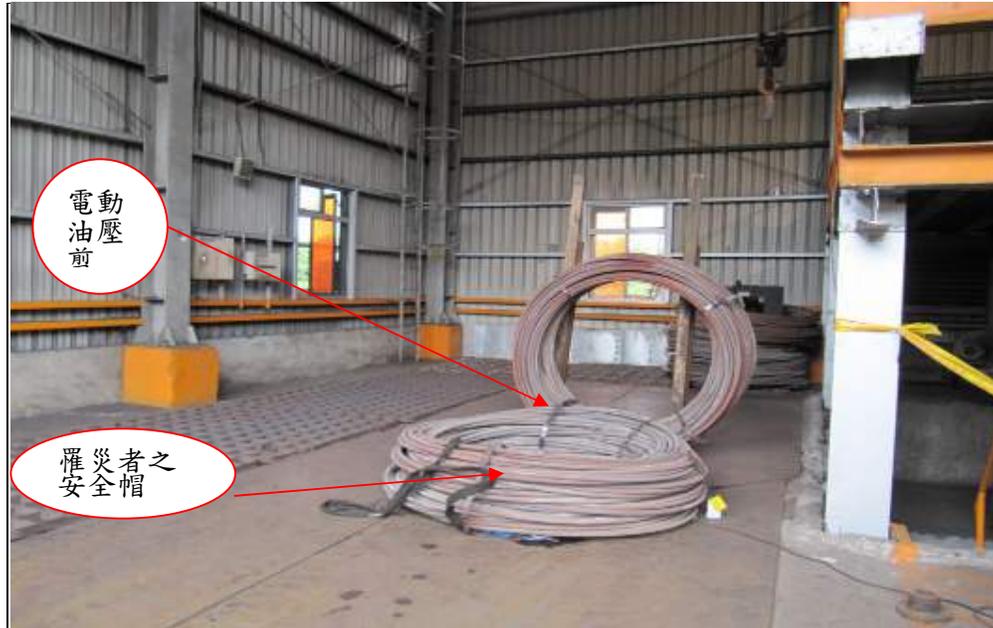
| 說明 | 罹災者○○○被重約 1.5 公噸焯線捲壓到頭部死亡 |

雇主對於堆置物料，為防止倒塌、崩塌或掉落，未採取繩索捆綁護網、擋樁、限制高度或變更堆積等必要措施，並規定禁止與作業無關人員進入該等場所(勞工安全衛生設施規則第 153 條暨勞工安全衛生法第 5 條第 1 項。)

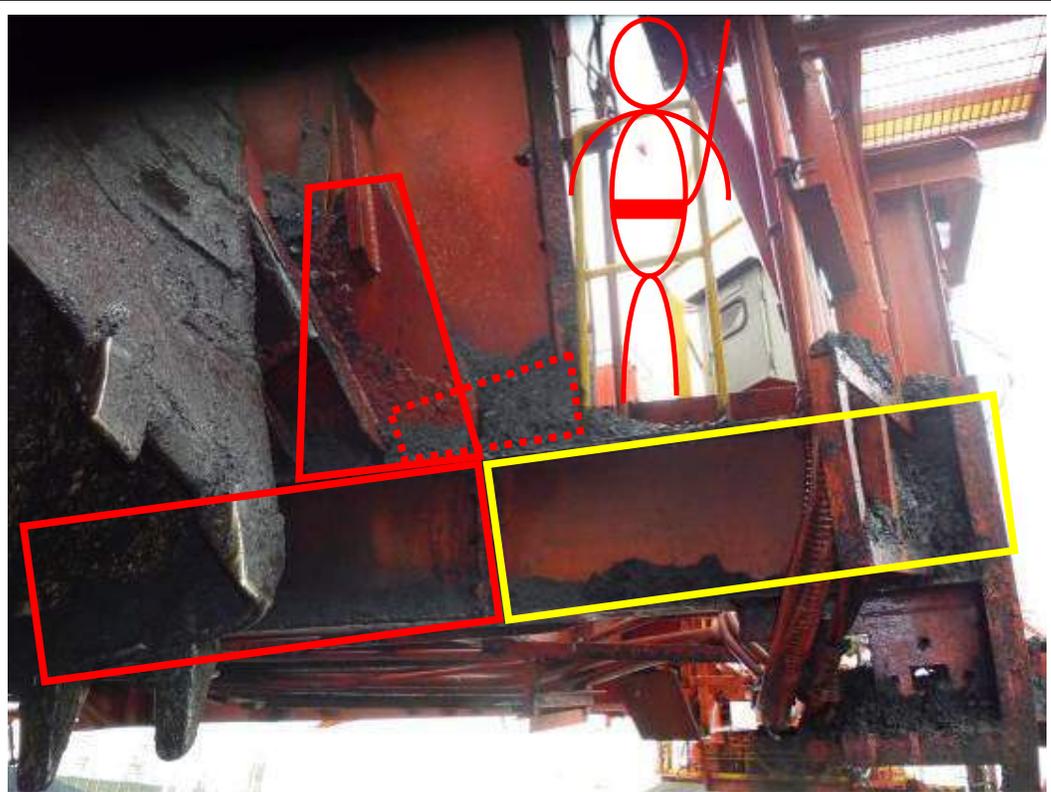
照片

圖為同型之 6 號堆取料機；紅色梯形為張力桿連接板、紅色矩形為主橫樑；黃色矩形為支撐上平台之短樑；虛線梯形為補強板（焊接於連接板前及短樑上）；假人位置推估為當時罹災者所站立位置。

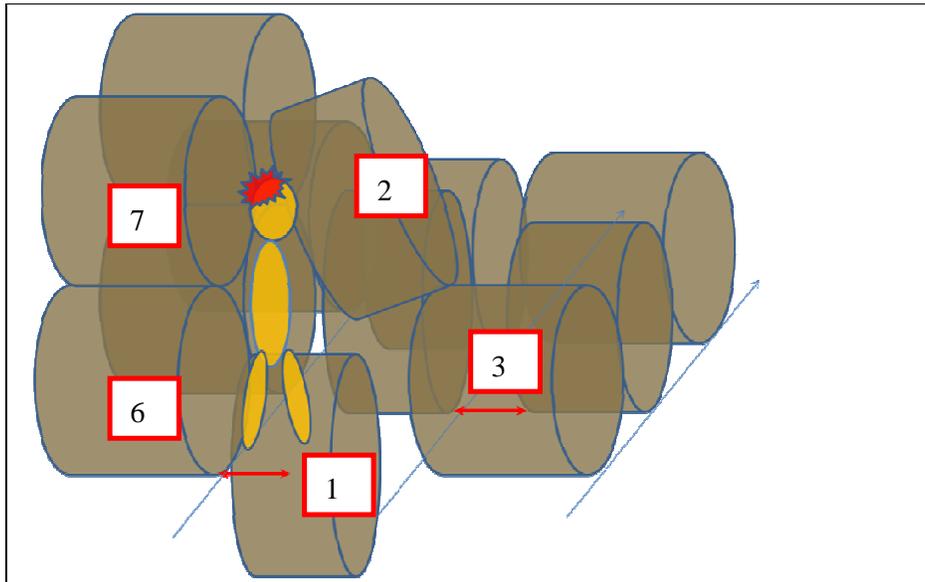
| 說明一 | 推測1號紙捲往前移後，破壞2號紙捲穩定性，導致2號紙捲卡到3號紙捲傾倒，罹災者閃避不及頭部被夾 |

(三)、雇主應使勞工於機械、器具或設備之操作、修理、調整及其他工作過程中，有足夠之活動空間，不得因機械、器具或設備之原料或產品等置放致對勞工活動、避難、救難有不利因素。(勞工安全衛生設施規則第22條第1項暨勞工安全衛生法第5條第2項)

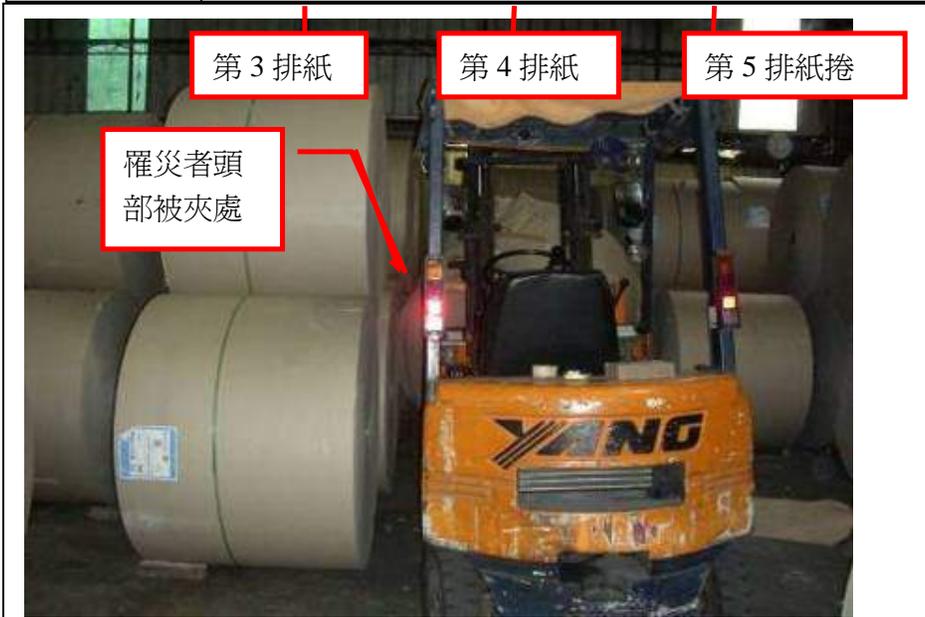
| 說明二 | 罹災者被夾處(位於第3排與第4排紙捲間) |

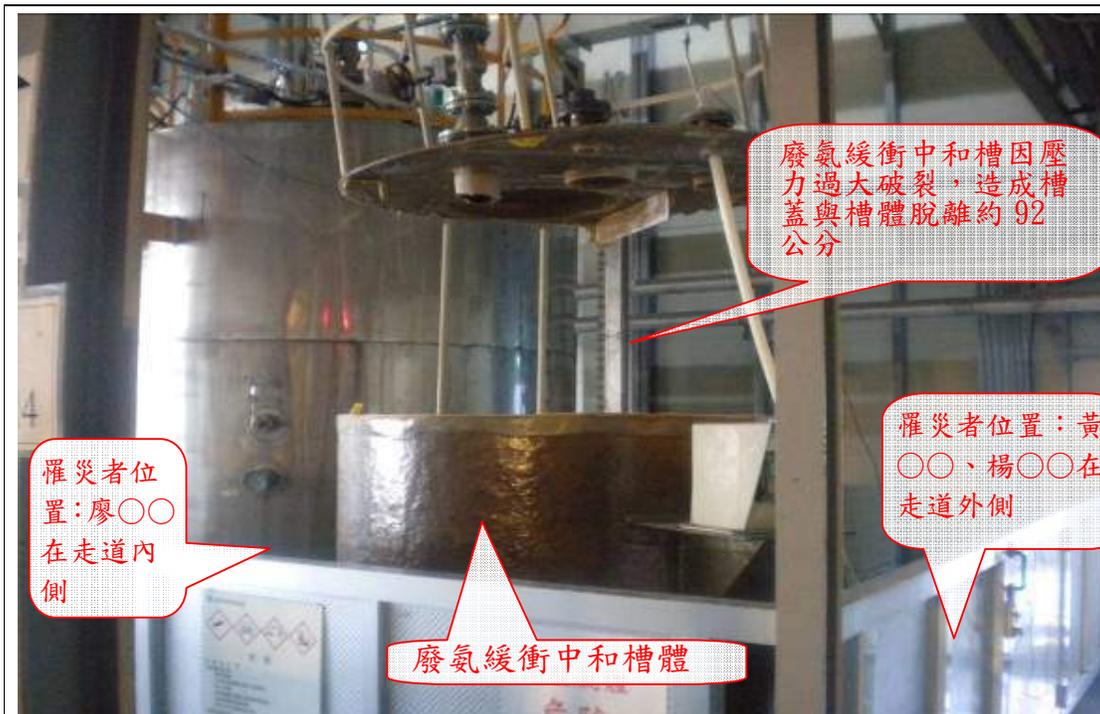
照片：災害現場照片

(一)直接原因：廢氨緩衝中和槽爆裂氨氣外洩，造成勞工接觸有害物氨氣受傷。

- 1、液氨成品槽 A 槽液位偵測警報器故障失效，未立即檢修。
- 2、液氨成品槽 A 槽液化氣體容量超過該儲槽在常用溫度下槽內容積之百分之九十。
- 3、未使現場人員佩帶適當安全衛生防護具。

- (三)、從事高壓氣體製造中之灌裝作業，將液化氣體灌注於儲槽時，應控制該液化氣體之容量不得超過在常用溫度下該槽內容積之百分之九十；對毒性氣體之液化氣體儲槽，應設可自動探測液化氣體容量超過百分之九十界限之措施。(高壓氣體勞工安全規則第 71 條第 1 款暨勞工安全衛生法第 5 條第 2 項)
- (四)、雇主對於化學設備或其附屬設備，為防止因爆炸、火災、洩漏等造成勞工之危害，應採取保持自動警報裝置或其他安全裝置於異常狀態時之有效運轉。(勞工安全衛生設施規則第 197 條第 4 款暨勞工安全衛生法第 5 條第 2 項)
- (五)、雇主依規定實施之自動檢查，於發現有異常時，應立即檢修及採取必要措施。(勞工安全衛生組織管理及自動檢查辦法第 81 條第 2 項勞工安全衛生法第 14 條第 2 項)
- (六)、雇主對於勞工有暴露於高溫、低溫、非游離輻射線、生物病原體、有害氣體、蒸氣、粉塵或其他有害物之虞者，應置備安全衛生防護具，如安全面罩、防塵口罩、防毒面具、防護眼鏡、防護衣等適當之防護具，並使勞工確實使用。(勞工安全衛生設施規則第 287 條暨勞工安全衛生法第 5 條第 1 項)

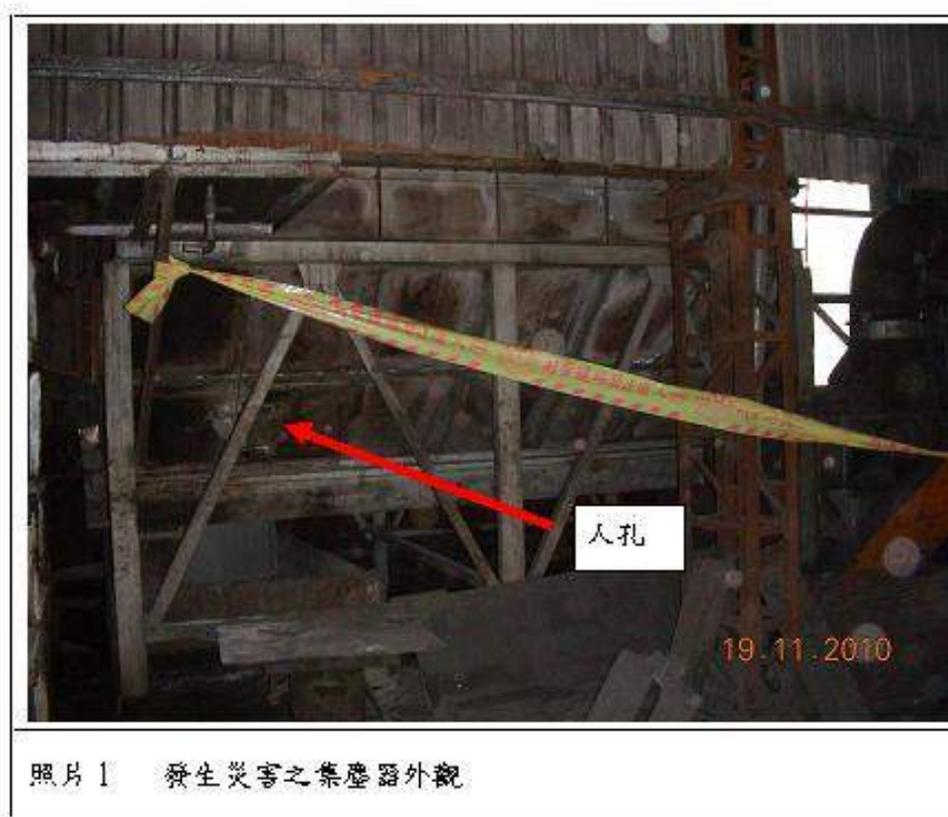
研判本案 99 年 11 月 17 日上午罹災者○○○為配合熔鐵爐開爐作業，須檢查 A002 號集塵器內濾袋是否損壞破損，集塵器內仍可能積存有一氧化碳，因未事先實施實施通風換氣，亦未進行一氧化碳氣體測定，確認在容許濃度範圍內，且在無監視人員監視下進入集塵器內部，導致吸入過多一氧化碳中毒造成死亡。

照片 1 發生災害之集塵器外觀

(八)、對於勞工在坑內、深井、隧道或其他自然通風換氣不良之場所工作，應依缺氧症預防規則，採取必要措施。(勞工安全衛生設施規則第 295 條暨勞工安全衛生法第 5 條第 1 項)。

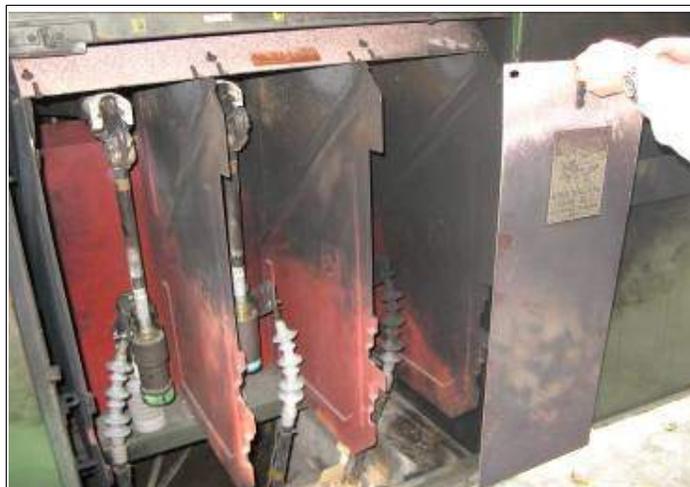
| 說明 | 配電設備 (ATS) 內部匯流排 |

雇主對於從事電氣工作之勞工，應使其使用電工安全帽、絕緣防護具及其他必要之防護器具。（勞工安全衛生設施規則第 290 條暨勞工安全衛生法第 5 條第 1 項第 3 款）

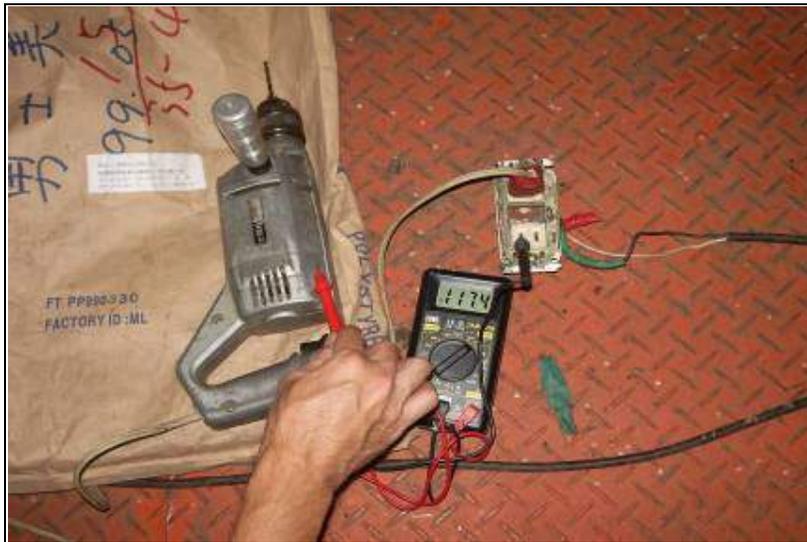
1、攜帶式電鑽漏電

| 照片一 | 測量筆災攜帶式電鑽外殼電壓為 117.4 伏特 |

(四)、雇主對於使用對地電壓在一百五十伏特以上移動式或攜帶式電動機具，或於含水或被其他導電度高之液體濕潤之潮濕場所、金屬板上或鋼架上等導電性良好場所使用移動式或攜帶式電動機具，為防止因漏電而生感電危害，應於各該電動機具之連接電路上設置適合其規格，具有高敏感度、高速型，能確實動作之防止感電用漏電斷路器。(勞工安全衛生設施規則第 243 條第 1 項暨勞工安全衛生法第 5 條第 1 項)

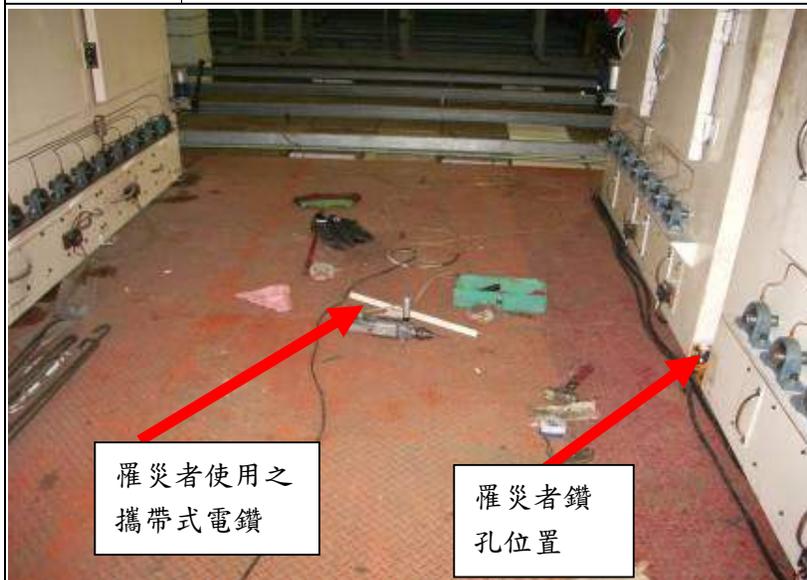
| 照片二 | 罹災者使用之攜帶式電鑽 |

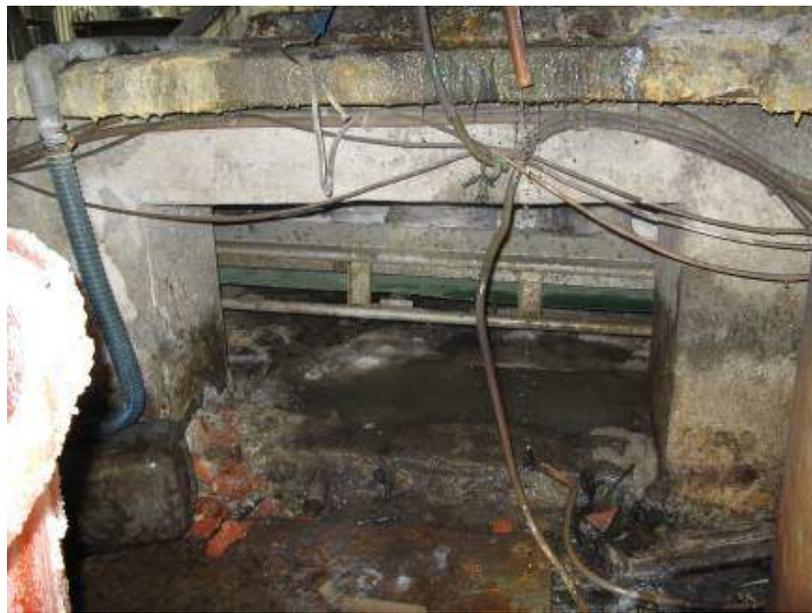
照片 1

脫水離心機傳動馬達皮帶盤傳動上方部位設有冷卻水夾套(冷卻離合器裝置)，已有大量水漏出，地面積水，相當潮溼。

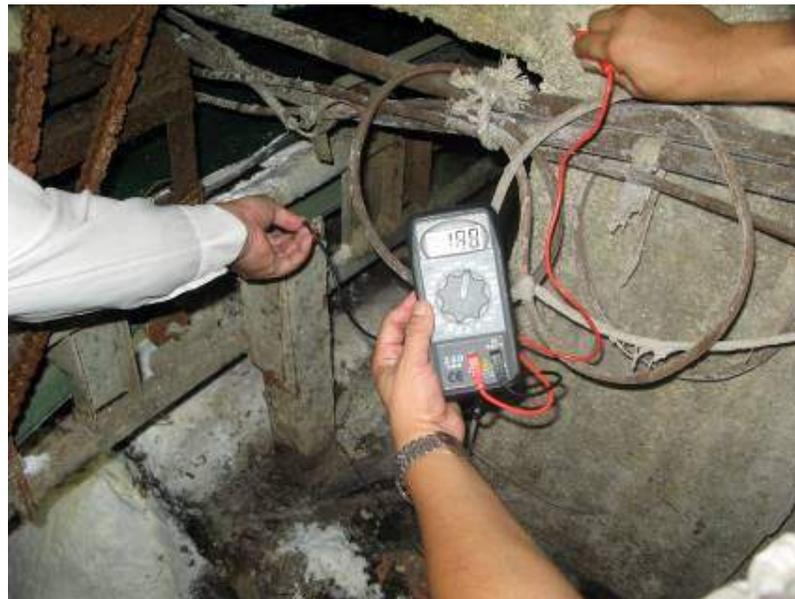
照片 2

- 1、輸送機馬達電源線路發生短路故障，其電驛及過載切換開關未有斷開電源之動作。
- 2、輸送機馬達電源線其中一線已斷開，並接觸外殼。
- 3、未於每個馬達電路設置過載保護器。

輸送機之傳動馬達與輸送帶鐵架設置固定為一體，於馬達受電狀態下經三用電錶測量該鐵架得到測量電壓 188 伏特。

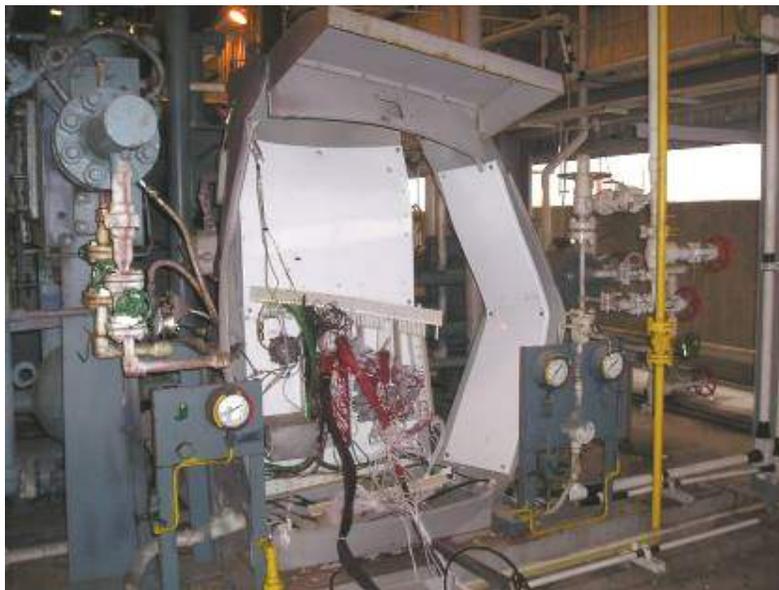
- 1、開關操作盤內蓄積氫氣(可燃性氣體)，且濃度達爆炸下限。
- 2、化學設備或其配管之閥(氫氣)未標明其使用狀態。
- 3、未確定輸送原料(氫氣)之閥之正常操作造成內漏。

氫氣壓縮機開關操作盤內氫氣爆炸後之情形

- (一)、雇主應依其事業規模、特性，訂定勞工安全衛生管理計畫，執行工作環境或作業危害之辨識、評估及控制。（勞工安全衛生組織管理及自動檢查辦法第 12 條之 1 第 1 項第 1 款暨勞工安全衛生法第 14 條第 1 項）
- (二)、雇主對於化學設備或其配管，為防止危險物洩漏或操作錯誤而引起爆炸、火災之危險，應依下列規定辦理：1. …。2. 操作化學設備或其配管之閥、旋塞、控制開關、按鈕等，應保持良好性能，標示其開閉方向，必要時並以顏色、形狀等標明其使用狀態。（勞工安全衛生設施規則第 196 條第 2 款暨勞工安全衛生法第 5 條第 2 項）
- (三)、雇主對於化學設備或其附屬設備，為防止因爆炸、火災、洩漏等造成勞工之危害，應採取下列措施：1. 確定為輸送原料、材料於化學設備或自該等設備卸收產品之有關閥、旋塞等之正常操作。（勞工安全衛生設施規則第 197 條第 1 款暨勞工安全衛生法第 5 條第 2 項）
- (四)、雇主使勞工從事危險物及有害物之製造、處置及使用作業時，應使該勞工就其作業有關事項實施檢點。（勞工安全衛生組織管理及自動檢查辦法第 72 條暨勞工安全衛生法第 14 條第 2 項）

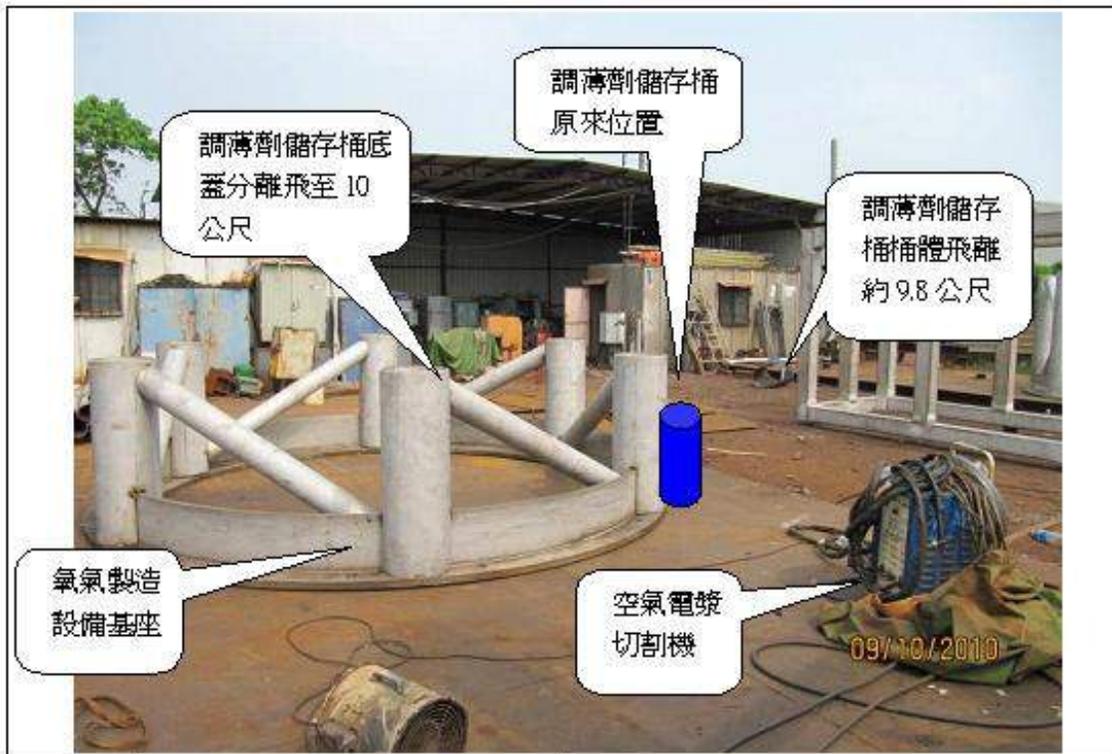
說明一 照片 1: 空氣電漿切割機一台, 已完成修繕組立高約 1.05 公尺之空氣製造設備基座一座及 50 加侖環氧樹脂調薄劑儲存桶經爆炸後, 該儲存桶之上蓋及底蓋遭炸開分離, 桶體飛離約 9.8 公尺、底蓋分離飛至 10 公尺外。

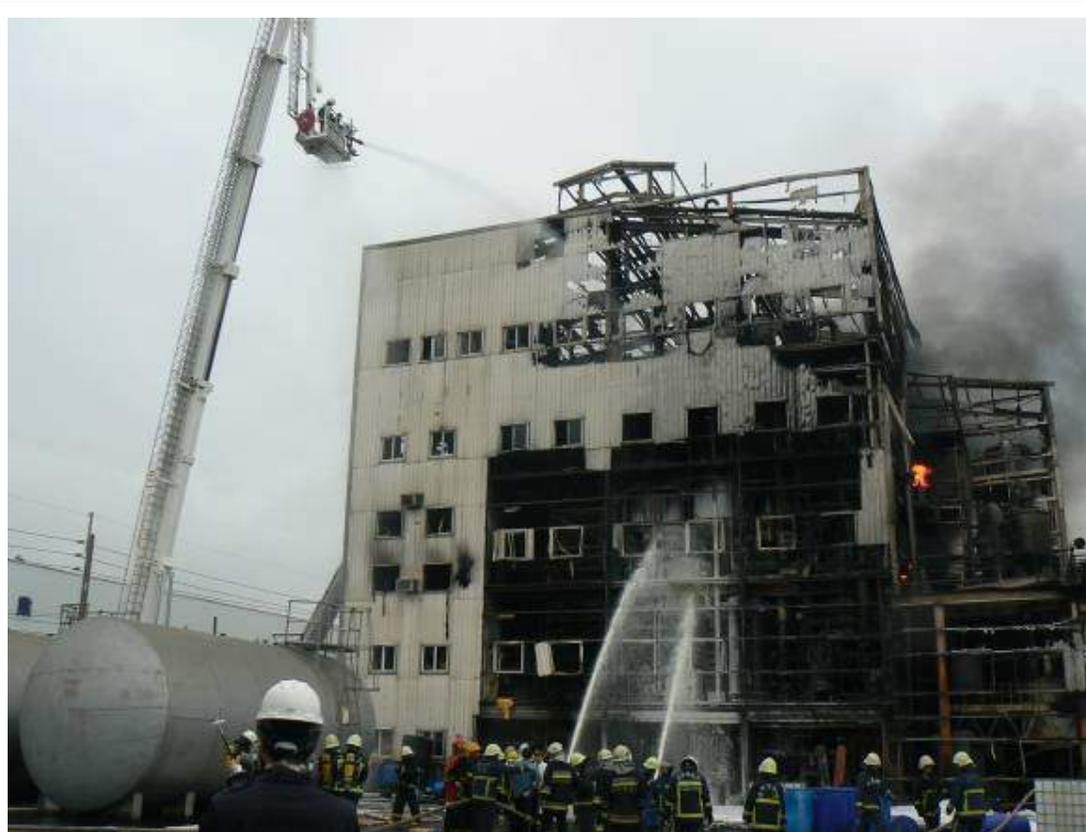
說明：火災現場情形。

(三)、建議檢討反應槽取樣管之開啟方式。

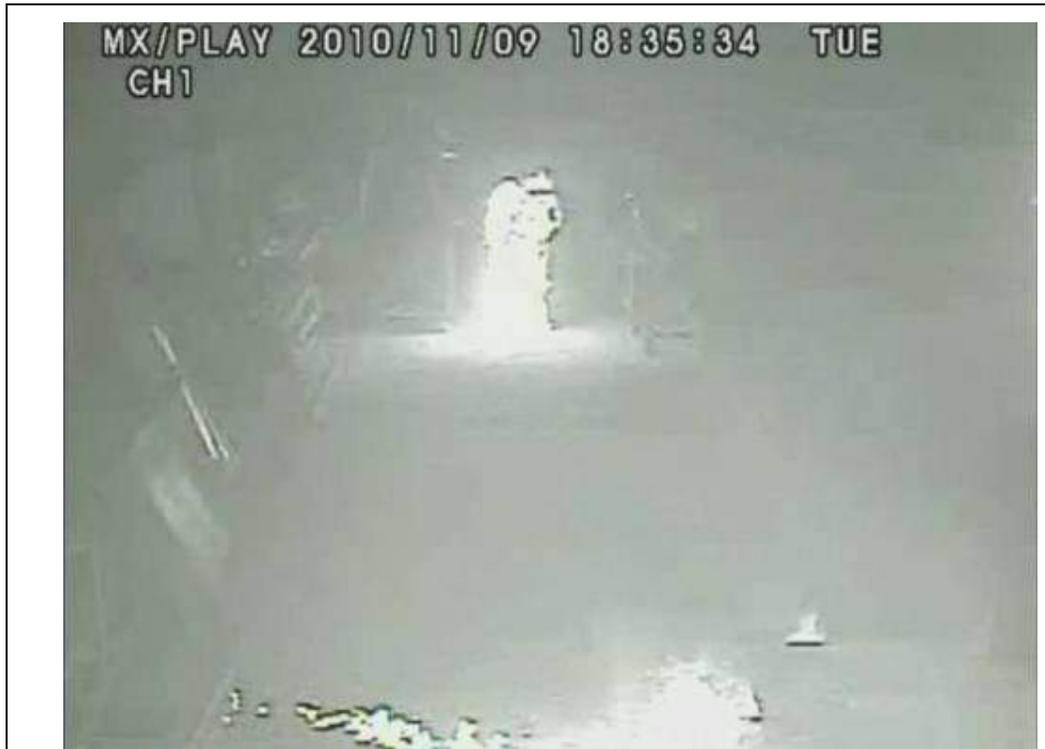
| 說明 | 監視器畫面顯示 18 時 35 分 34 秒時，罹災者全身著火逃離現場之畫面。 |

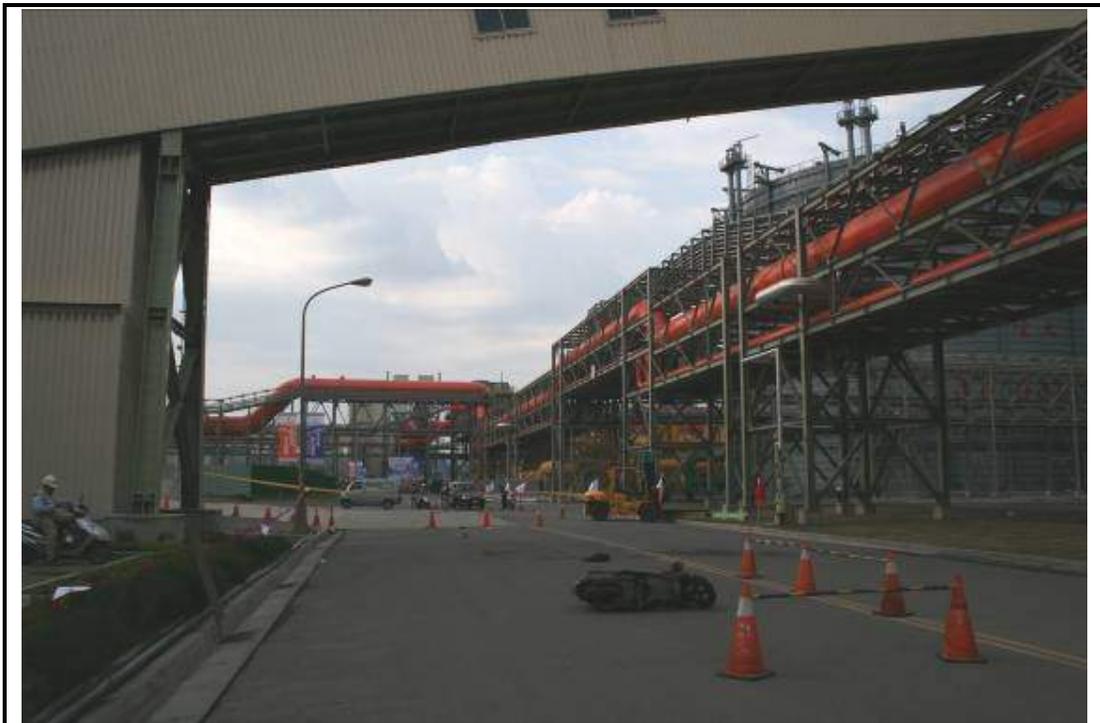
使用道路作業之工作場所，未依規定設置交通號誌、標示、柵欄或置交通引導人員等防止交通事故措施；搬運作業，運輸路線未妥善規劃，並作標示。
