99 年度營造業以外行業重大職災實例

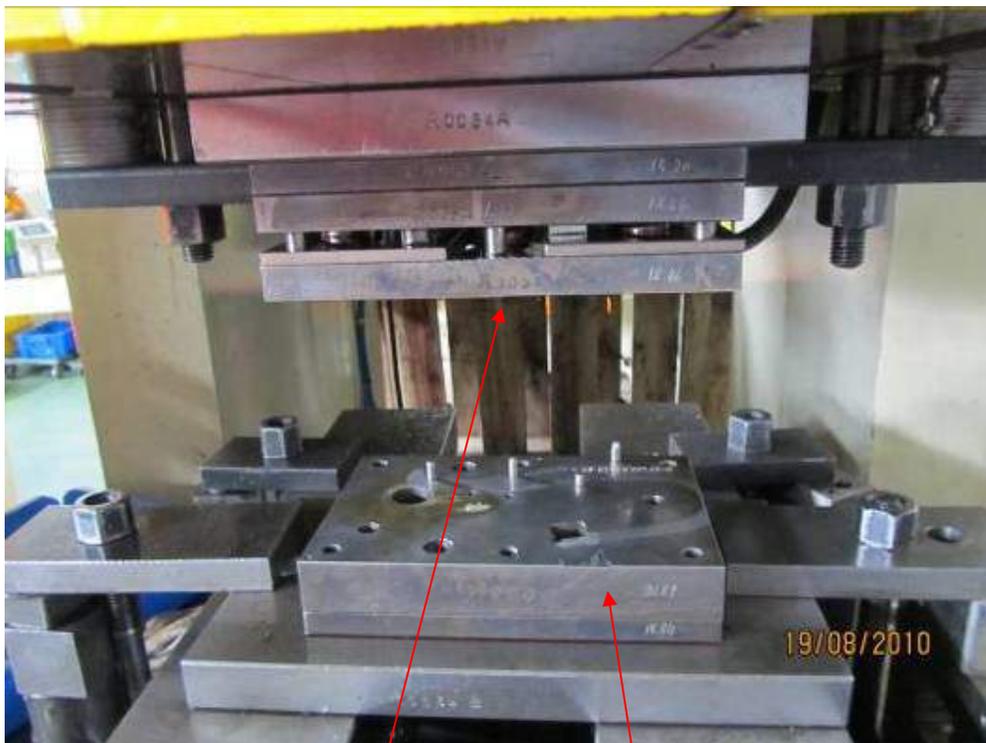
附照 2：衝床機上模具斷裂；導柱斷裂；模具有壓磨痕跡。
