從事油漆作業發生被夾職業災害案

- 一、行業分類：其他土木工程業(4290)
- 二、災害類型：被夾、被捲(07)。
- 三、媒介物：其他媒介物(911)。
- 四、罹災情形：死亡1人。
- 五、發生經過：

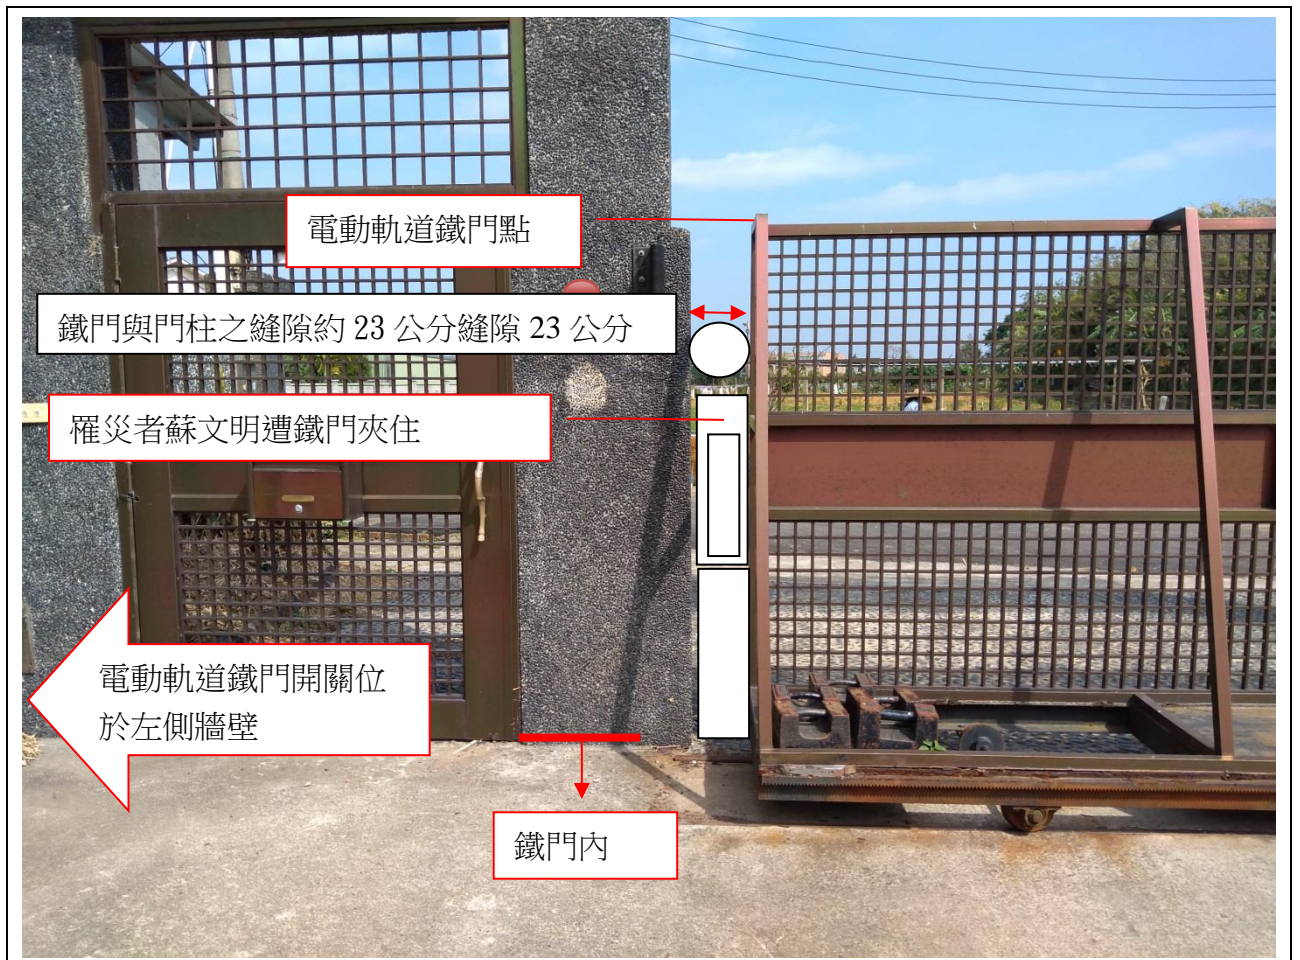
照片
1

- (一) 依據○○檢察署相驗屍體證明書所載罹災者蘇○○死亡原因為：甲、窒息；乙、胸腔頸部壓挫傷；丙、鐵門夾住。
- (二) 災害現場電動軌道大門之開關位於鐵門內右側牆下方。
- (三) 綜合災害現場概況及相關人員說詞，研判罹災者蘇○○於○○年○○月○○日從事屋頂油漆作業，於下午5時左右準備下班，先在大門內按壓開關使電動軌道鐵門緩慢進行關閉，人走出鐵門並上車將車鑰匙插上，因故下車再進屋內，此時電動軌道鐵門尚未完全關閉尚留一點空間可以穿越，罹災者穿越鐵門縫隙時，遭鐵門夾住導致胸腔頸部壓挫傷窒息死亡。
- (四) 本次災害發生原因分析如下：
 - 1、直接原因：遭鐵門夾住導致胸腔頸部壓挫傷窒息死亡。
 - 2、間接原因：無。基本原因：無。

災害發生時電動軌道鐵門與門柱之縫隙約 23 公分
