## 從事疏濬作業發生溺斃災害

核備文號：112-1015265

一、行業分類：其他土木工程業 (4290)

二、災害類型：溺斃 (10)

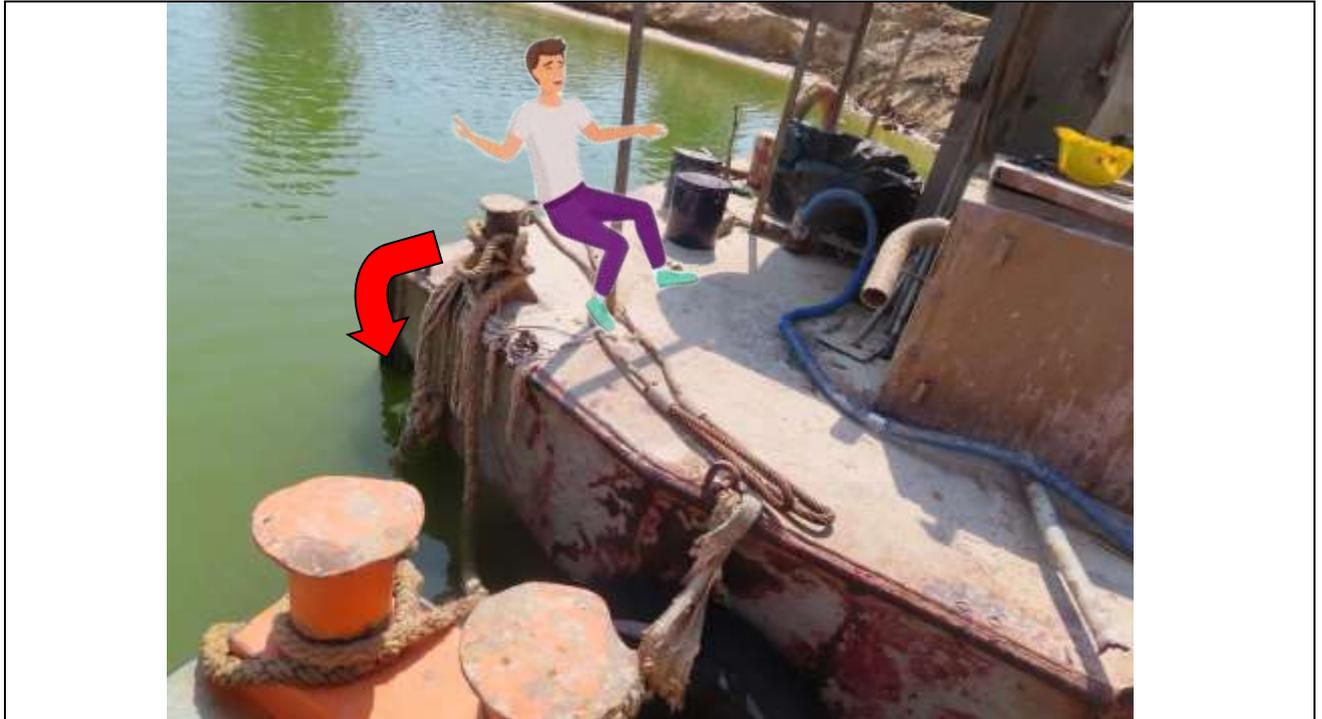
雇主使勞工陳○於水庫內之工作船上從事作業時，未設置防止勞工落水之設施且未使勞工著用救生衣，對於水上作業未設置監視人員，導致罹災者於工作船移動時，因重心不穩而落水溺斃。

(一) 直接原因：罹災者自工作船後方邊緣處落入田浦水庫中導致溺斃。

1. 未設置防止勞工落水之設施或使勞工著用救生衣。
2. 對於水上作業未設置監視人員。

照片 6: 罹災者係於準備進入休息區時，因平台船移動過程導致重心不穩，自拖泥船後方邊緣處落水。

1. 工程之施工者，應於施工規劃階段實施風險評估，致力防止工程施工時，發生職業災害。(職業安全衛生法第 5 條第 2 項)
2. 雇主應訂定安全衛生工作守則向勞動檢查機構報備。(職業安全衛生法第 34 條第 1 項)。
3. 第 2 條所定事業之雇主應依附表二之規模，置職業安全衛生業務主管。(職業安全衛生管理辦法第 3 條第 1 項暨職業安全衛生法第 23 條第 1 項)
4. 雇主應依其事業單位之規模、性質，訂定職業安全衛生管理計畫，要求各級主管及負責指揮、監督之有關人員執行；勞工人數在 30 人以下之事業單位，得以安全衛生管理執行紀錄或文件代替職業安全衛生管理計畫。(職業安全衛生管理辦法第 12 條之 1 第 1 項暨職業安全衛生法第 23 條第 1 項)
5. 雇主依第 13 條至第 63 條規定實施之自動檢查，應訂定自動檢查計畫。(職業安全衛生管理辦法第 79 條暨職業安全衛生法第 23 條第 1 項)
6. 雇主僱用勞工時，除應依附表九所定之檢查項目實施一般體格檢查。(勞工健康保護規則第 16 條第 1 項暨職業安全衛生法第 20 條第 1 項)
7. 與承攬人分別僱用勞工共同作業時，為防止職業災害，原事業單位應採取下列必要措施：一、設置協議組織，並指定工作場所負責人，擔任指揮及協調之工作。二、工作之連繫與調整。三、工作場所之巡視。…。(職業安全衛生法第 27 條第 1 項第 1、2、3 款)
8. 雇主使勞工鄰近溝渠、水道、埤池、水庫、河川、湖潭、港灣、堤堰、海岸或其他水域場所作業，致勞工有落水之虞者，應依下列規定辦理：一、設置防止勞工落水之設施或使勞工著用救生衣。…。(營造安全衛生設施標準第 14 條第 1 款暨職業安全衛生法第 6 條第 1 項)
9. 雇主對於水上作業勞工有落水之虞時，應…設置監視人員…。(職業安全衛生設施規則第 234 條暨職業安全衛生法第 6 條第 1 項)
