從事白沙屯構造三維震測河床鑽孔深度驗收作業發生溺斃致死重大職業災害

一、行業分類：石油及天然氣礦業及人力派遣業

二、災害類型：溺斃

四、罹災情形：死亡 2 人

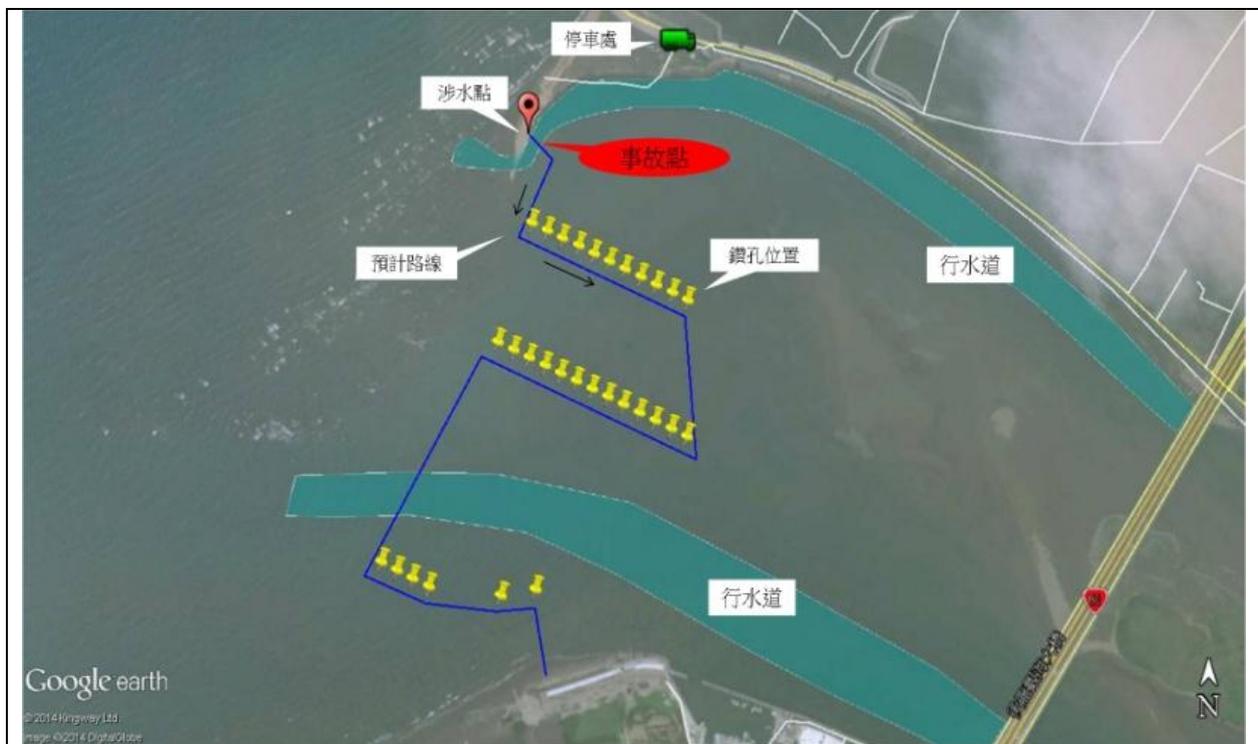
103 年 8 月 22 日 12 時許，○○股份有限公司領班郭○○駕駛工程車，搭載陳○○、邱○○及○○○環保事業有限公司勞工涂○○前往後龍溪出海口附近，欲前往現場進行鑽孔深度驗收工作，另承攬人○○企業股份有限公司儲○○則從後龍橋下河床前往現場會同驗收，12 時 30 分許邱○○、涂○○及陳○○等 3 人依序從後龍溪出海口北岸涉水橫越行水道前往河床上沙洲，郭○○跟在後方監視，3 個人均拿著竹竿測量行水道深度，涉水一段距離後發現水位仍高（約在上腹部），3 人欲返回，於是在返回途中突遭湧浪襲擊，3 人被沖散，郭○○見狀立即下去救援，將涂○○搶救上河床沙洲進行 CPR 急救，邱○○則自行游上河床沙洲，並立即通報協助救援，涂○○及陳○○經送衛福部苗栗醫院急救後仍宣告不治死亡。

1、直接原因：罹災者涂○○及陳○○涉水橫越行水道途中遭湧浪襲擊，致溺水窒息死亡。

不安全狀況：水上作業勞工有落水之虞時，未使勞工穿著救生衣及設置救生設備。

現場示意圖	驗收預計路線及 30 口鑽孔位置示意圖
-------	---------------------

2、雇主對於水上作業勞工有落水之虞時，除應使勞工穿著救生衣，設置監視人員及救生設備．．．。（職業安全衛生設施規則第 234 條暨職業安全衛生法第 6 條第 1 項）
