從事混凝土澆置作業發生墜落致死重大職業災害

- 一、行業分類：建築工程業
- 二、災害類型：墜落、滾落
- 三、媒介物：營建物
- 四、罹災情形：死亡1人
- 五、發生經過：

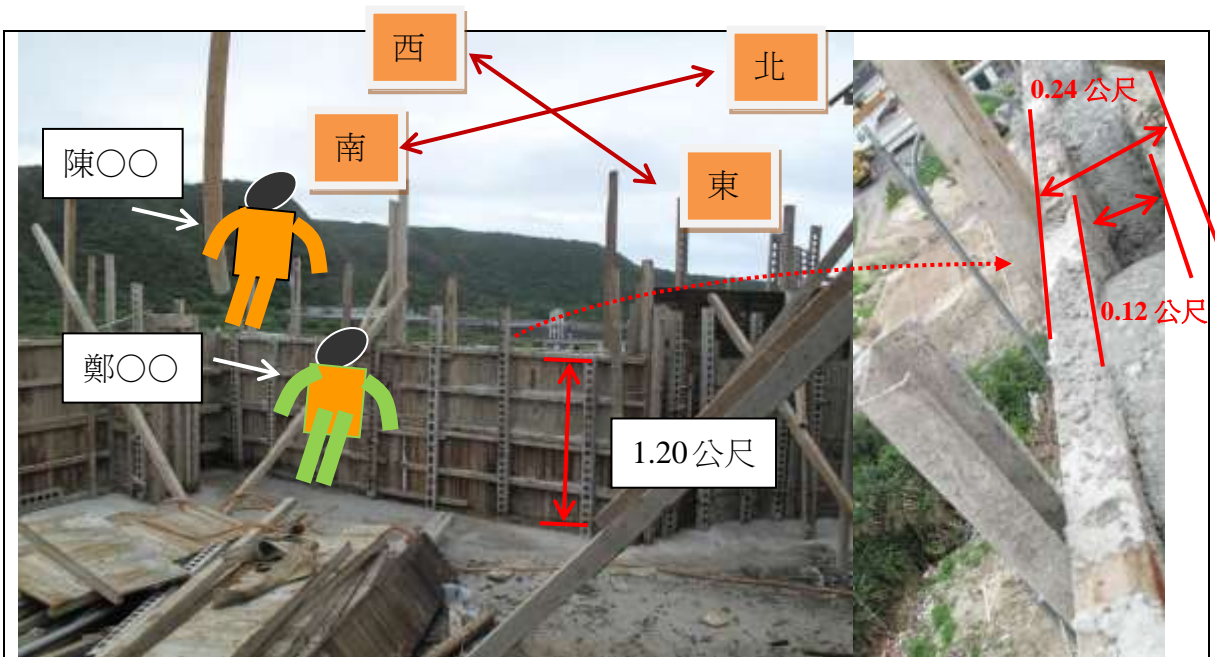
<p>說明</p>	<p>照片 1. 災害發生於台東縣○○鄉○○村○○號之「陳○○住宅興建工程」工地處</p>

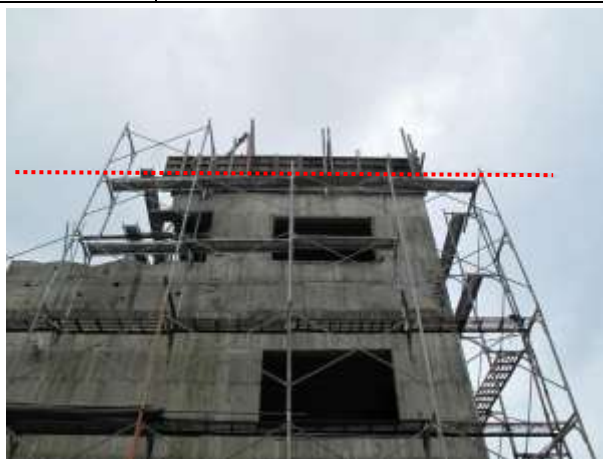
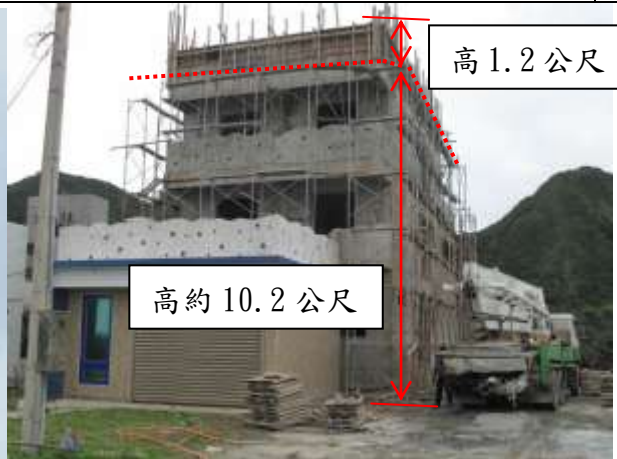
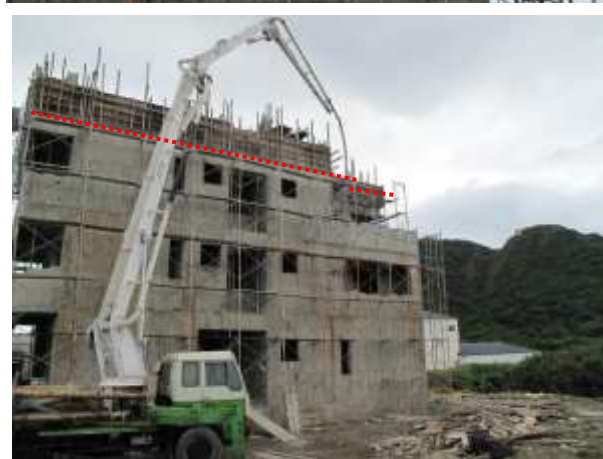
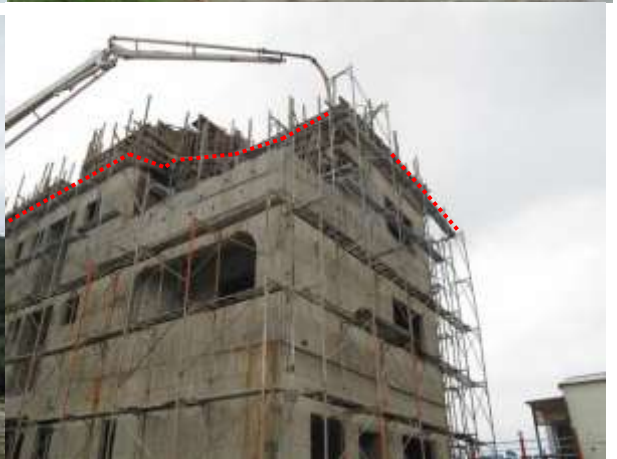
(一)直接原因：自距1F地面高約11.4公尺之3F頂層西南側角落之女兒牆模板上墜落，導致傷重死亡。

說明 照片 2. 陳○○當時站立於 3F 頂層西南側女兒牆模板上，女兒牆模板高 1.20 公尺，牆厚 0.12 公尺(含模板時牆厚為 0.24 公尺)

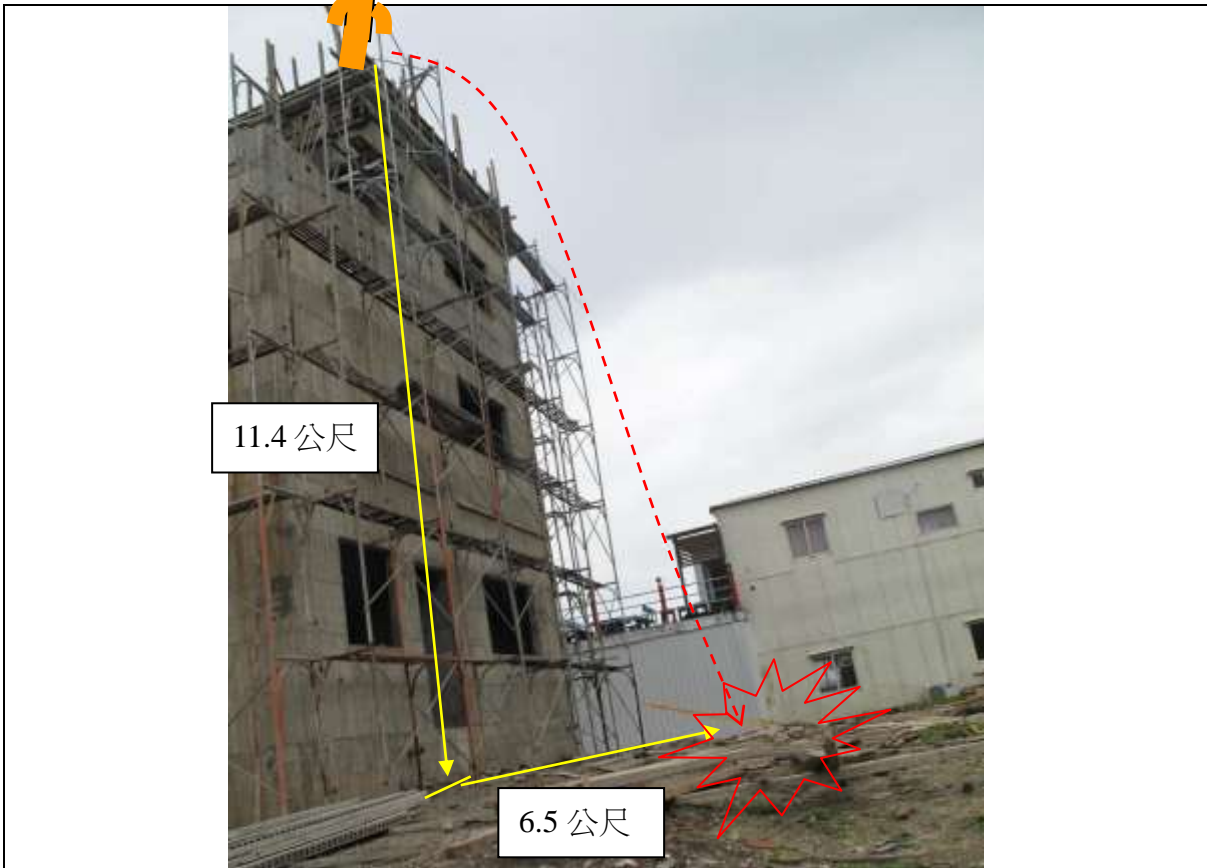
- 1、對於進入營繕工程工作場所作業人員，未提供適當安全帽，並使其正確戴用。
- 2、對於高度2公尺以上之開口部分(女兒牆上)場所作業未於該處設置護欄。

說明 照片 3. 外牆施工架由 1F 地面往上搭設至第 6 層，其高度約至 3F 頂層樓板(距地面高約 10.2 公尺)，而 3F 頂層樓板上高 1.20 公尺之女兒牆開口未設護欄

- 件代替勞工安全衛生管理計畫。(勞工安全衛生組織管理及自動檢查辦法第 12 條之 1 暨勞工安全衛生法第 14 條第 1 項)
- 2、 雇主應訂定自動檢查計畫實施自動檢查。(勞工安全衛生組織管理及自動檢查辦法第 79 條暨勞工安全衛生法第 14 條第 2 項)
 - 3、 雇主對新僱勞工或在職勞工於變更工作前，應使其接受適於各該工作必要之安全衛生教育訓練。(勞工安全衛生教育訓練規則第 16 條第 1 項暨勞工安全衛生法第 23 條第 1 項)
 - 4、 雇主應訂定安全衛生工作守則向檢查機構報備。(勞工安全衛生法第 25 條第 1 項)
 - 5、 雇主僱用勞工時，應依規定項目實施一般體格檢查。(勞工健康保護規則第 11 條第 1 項暨勞工安全衛生法第 12 條第 1 項)
 - 6、 雇主對於進入營繕工程工作場所作業人員，應提供適當安全帽，並使其正確戴用。(營造安全衛生設施標準第 11 條之 1 暨勞工安全衛生法第 005 條第 1 項)
 - 7、 雇主對於高度二公尺以上之之屋頂、鋼樑、開口部分、、、、等場所作業，勞工有遭受墜落危險之虞者，應於該處設置護欄、護蓋或安全網等防護設備。(營造安全衛生設施標準第 19 條第 1 項暨勞工安全衛生法第 005 條第 1 項)
 - 8、 雇主應對所僱用勞工投保勞工保險(勞工保險條例第 6 條第 1 項)。

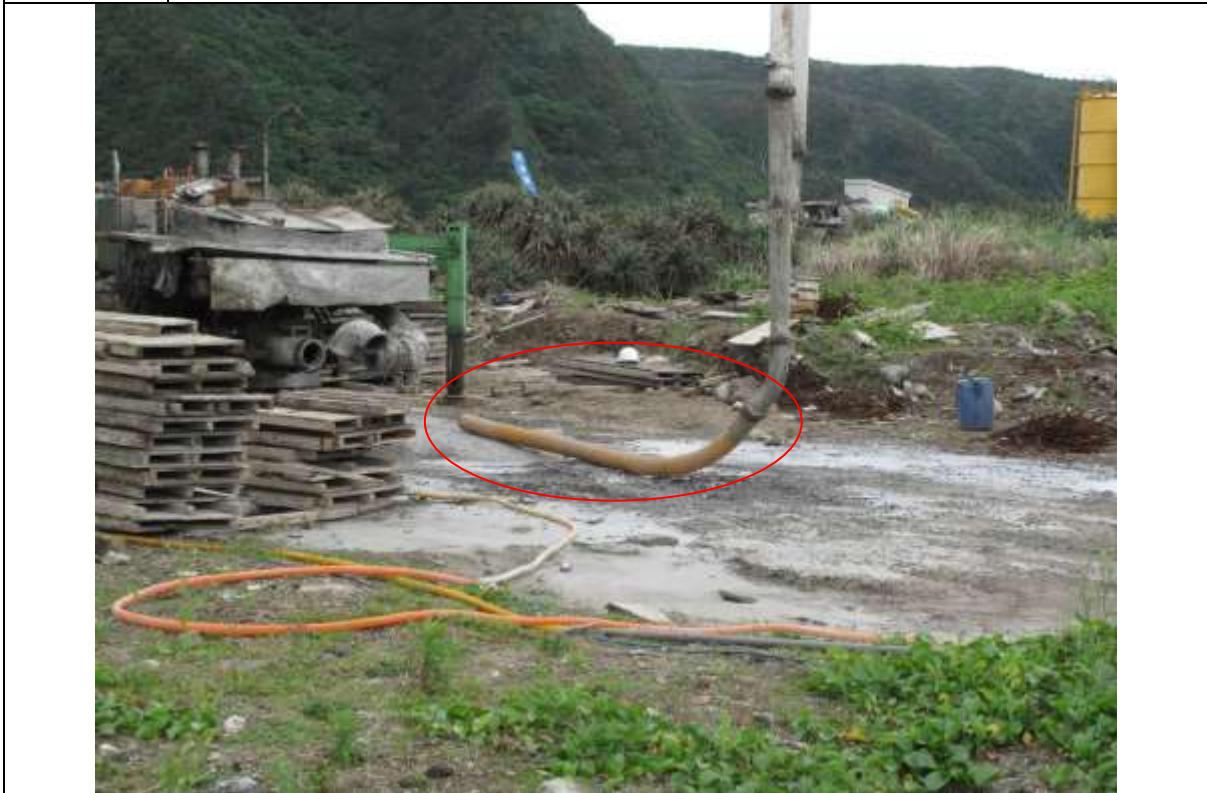
災害發生於台東縣○○鄉○○村○○號之「陳○○住宅興建工程」工地處，災害發生於民國103年4月17日9時許。災害發生當日6時30分許，工地主任楊○○、勞工鄭○○、陳○○(罹災者)及另兩位勞工等5人及一台預拌混凝土車(陳○○駕駛)、一台混凝土壓送車(許○○駕駛)等共計7人至本工地從事3F頂層之屋突及女兒牆之混凝土澆置作業，其中陳○○負責壓送車輸送管之尾端軟管控制作業，鄭○○等3名勞工則負責顧模作業(防止爆模)及混凝土振動搗實作業。工作至9時許，已完成本工程3F頂層之屋突及女兒牆之混凝土澆置作業，此時陳○○站立於3F頂層西南側角落之女兒牆模板上並以對講機向壓送車駕駛許○○告知”輸送管要收管”，而鄭○○則位於3F頂層西南側樓板上，準備以振動機搗實剛澆置完成之混凝土，瞬間，鄭○○看見壓送車輸送管之尾端軟管有前後晃動並聽到陳○○”啊”一聲，鄭○○回頭一看，發現陳○○已墜落至1F地面，鄭○○立即請一旁作業人員打119叫救護車，並將陳○○送往台東縣○○鄉衛生所進行急救，但仍因傷重死亡。

說明	照片 4. 研判陳○○係遭混凝土壓送車輸送管之尾端軟管碰擊，因重心不穩而自高約 11.4 公尺之女兒牆上墜落至地面
----	---
