○○○發生車輛倒塌被壓致死重大災害

核備文號：1101012209

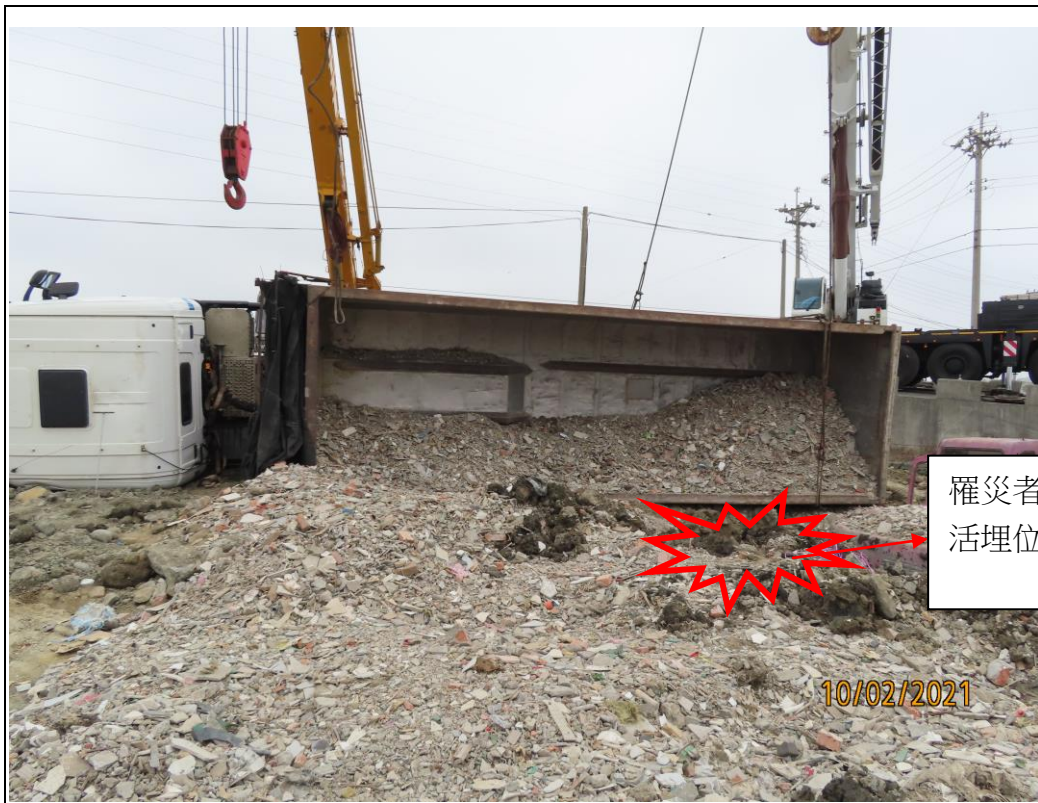
照片

(二)110年2月9日1時許，司機○○○駕駛載有營建廢棄物之曳引車於雲林縣麥寮鄉一處廢棄魚塭，從事回填土作業時，因地質鬆軟且未鋪設鋼板等鋪材，造成曳引車向右翻覆，導致正在指揮車輛倒車之罹災者遭翻覆掉落之營建廢棄物活埋，致罹災者窒息死亡。

(二)間接原因：不安全狀況：未事先調查作業場所地質、車輛機械路徑並據以整理工作場所。

罹災者遭營建廢棄物活埋位置

(一) 雇主對於車輛機械，為避免於作業時發生該機械翻落或表土崩塌等情事，應就下列事項事先進行調查：一、該作業場所之天候、地質及地形狀況等。二、所使用車輛機械之種類及性能。三、車輛機械之行經路線。四、車輛機械之作業方法。

(二) 雇主使勞工於下列有發生倒塌、崩塌之虞之場所作業時，應有防止發生倒塌、崩塌之設施：一、邊坡上方或其周邊。二、構造物或其他物體之上方、內部或其周邊。(營造安全衛生設施標準第 13 條)
