勞工從事模板疊料作業發生墜落災害致死重大職業災害

一、行業分類：其他專門營造業（4390）

二、災害類型：墜落、滾落（01）

三、災害媒介物：施工架（411）

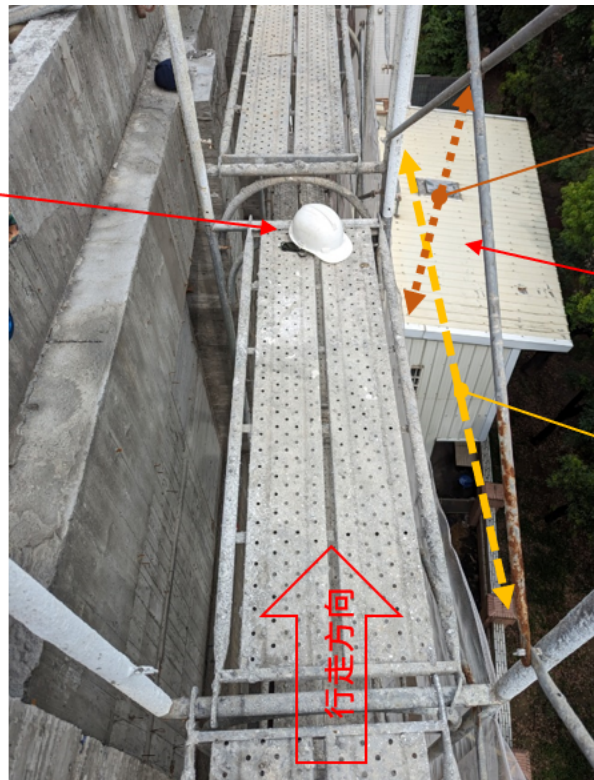
罹災者安全帽  
跌倒後掉於工  
作臺上

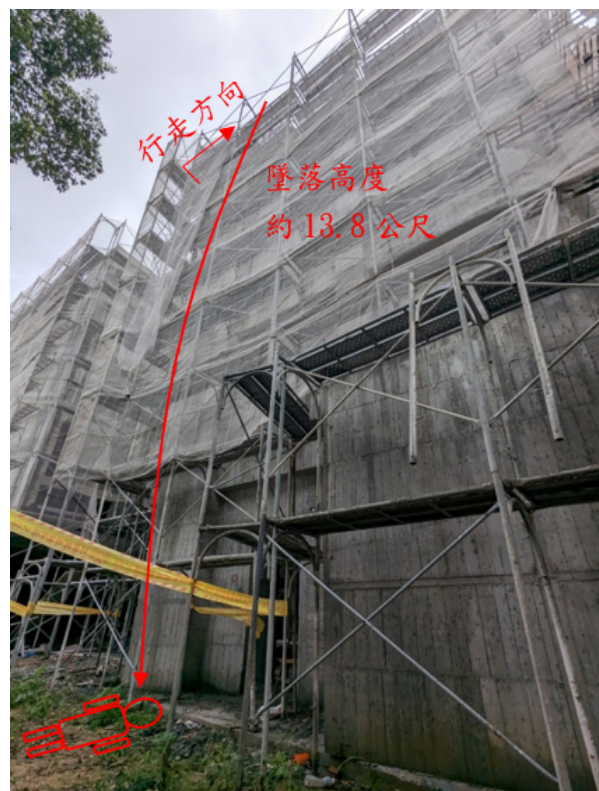
最大垂直高度  
約 90 公分

罹災者自開口  
處墜落至地面

寬度約 180 公  
分

說明：施工架外側設有交叉拉桿，未設置下拉桿；罹災者安全帽於跌倒時掉落於工作臺上，並自外側交叉拉桿下方開口往外墜落至地面。
