## 從事檢修作業發生燙傷重大職業災害

核備文號：1130506062

一、行業分類：非有害廢棄物處理業（3821）

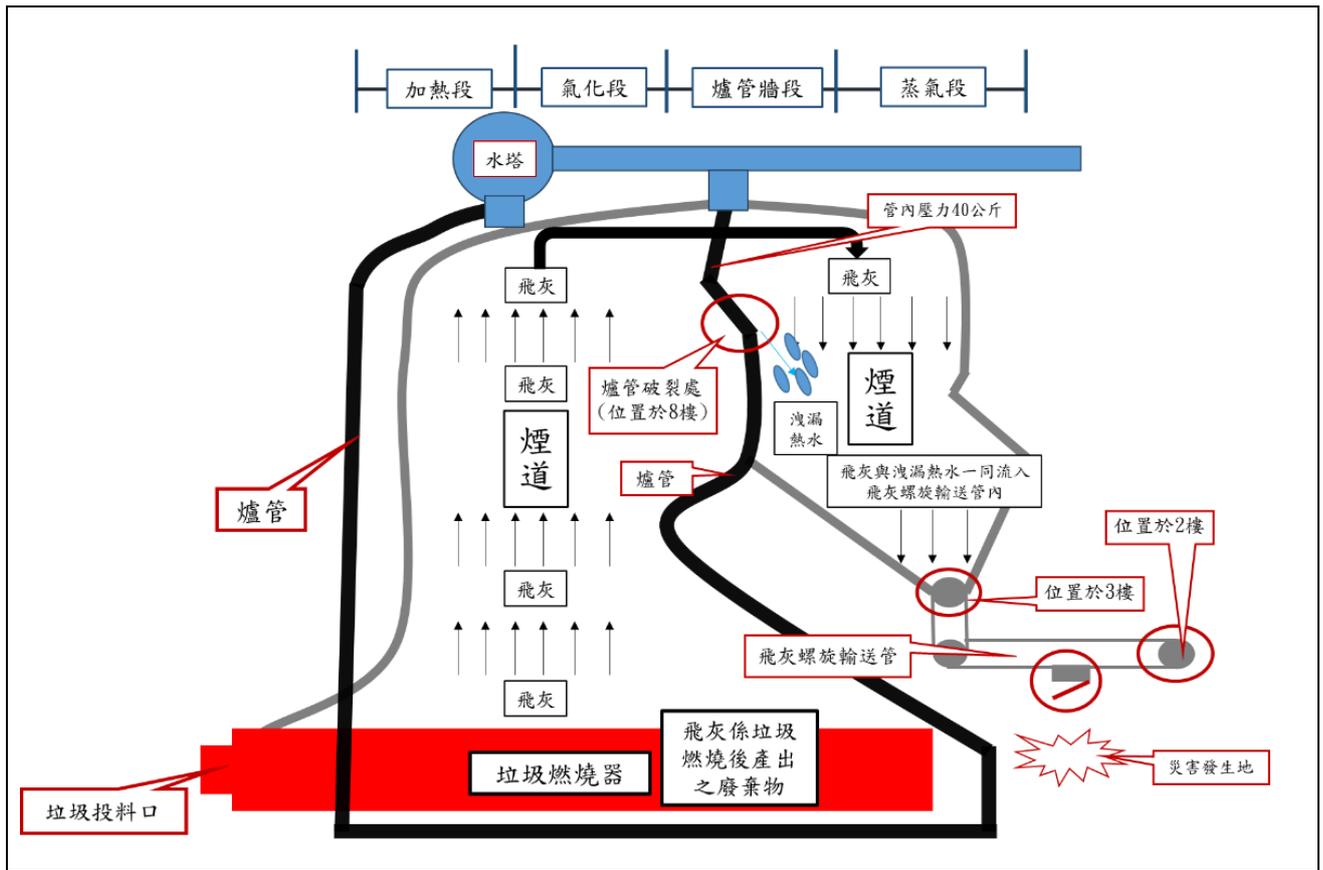
示意圖 2：經現場檢查發現，肇災熱水係因 8 樓鍋爐煙道內，位於爐管牆段之爐管有局部破口，其破口呈不規則形狀長約 5 公分、寬約 2 公分，導致爐管內之熱水(溫度 80 °C)自破口流出後，再連同飛灰一同流進下方飛灰螺旋輸送管內。

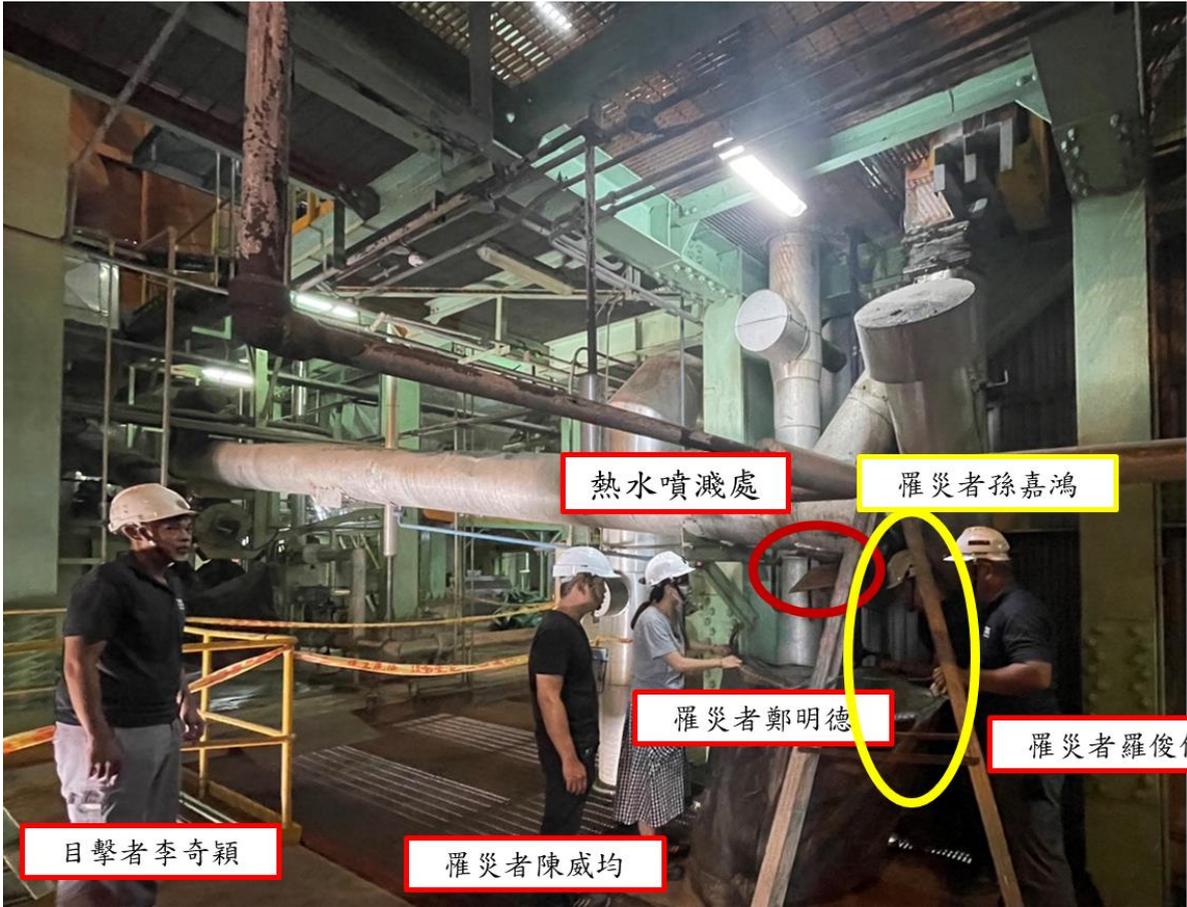
照片 1：模擬勞工鄭 00、孫 00、羅 00 及陳 00 於臺東縣垃圾焚化廠飛灰螺旋輸送管維修孔，下方從事太空袋架設作業，不慎遭熱水噴濺燙傷。

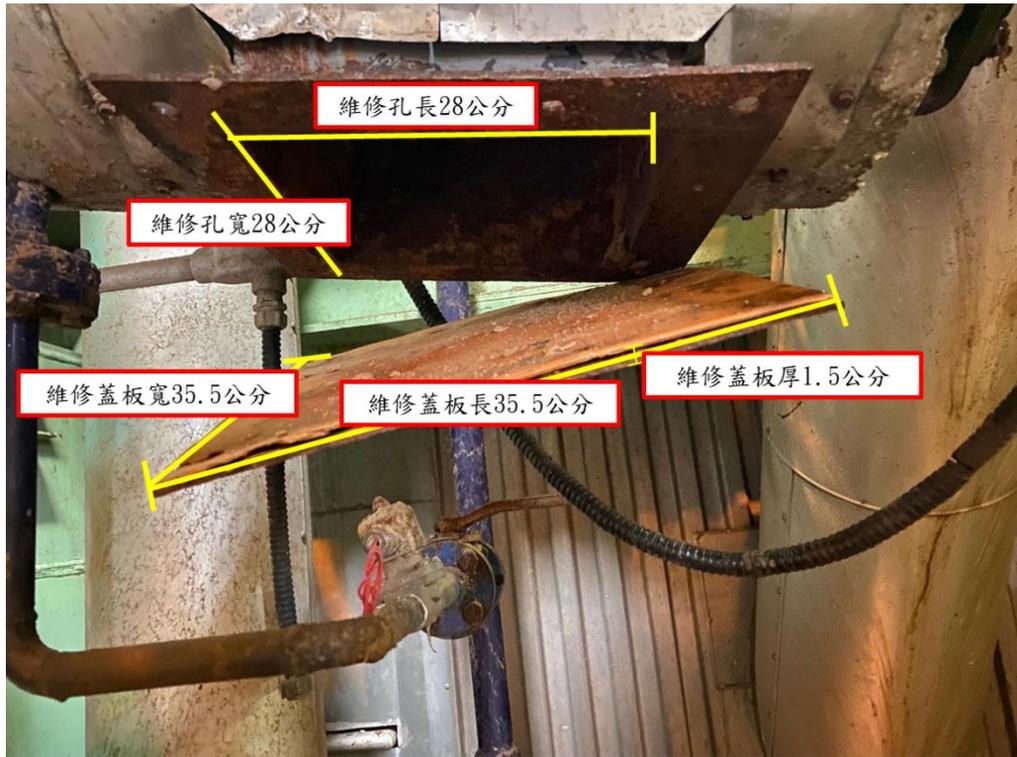
照片 2：飛灰螺旋輸送管維修孔：長 28 公分，寬 28 公分、蓋板：長 35.5 公分，寬 35.5 公分，厚度 1.5 公分

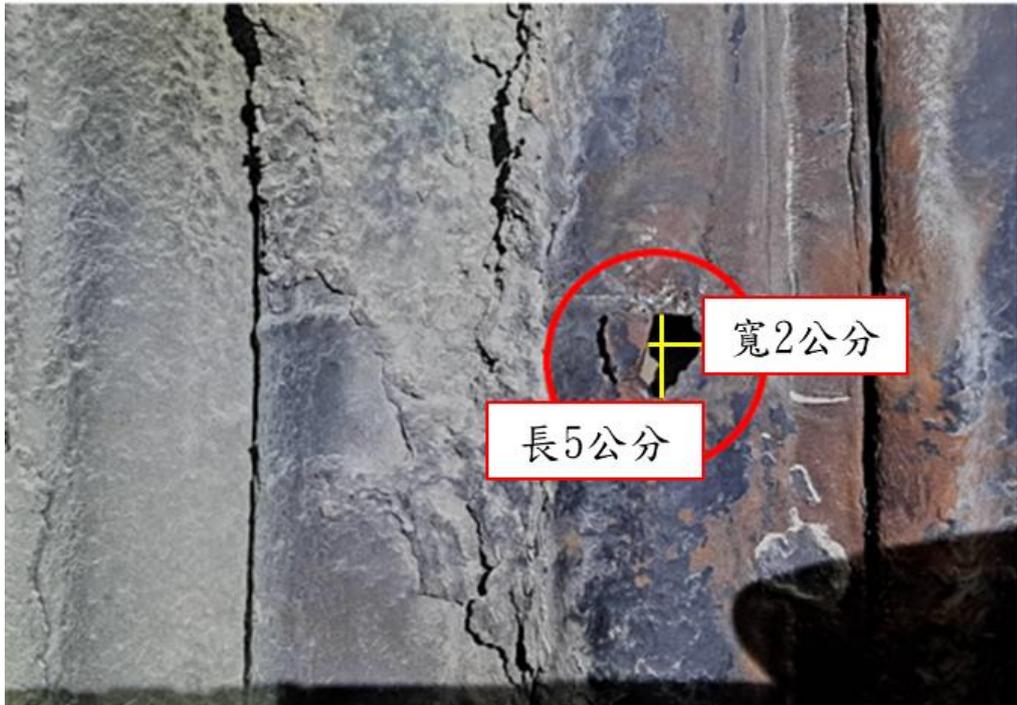
照片 3：經現場檢查發現，肇災熱水係因 8 樓鍋爐煙道內之爐管有局部破口，其破口呈不規則形狀長約 5 公分、寬約 2 公分。（照片由事業單位提供）。

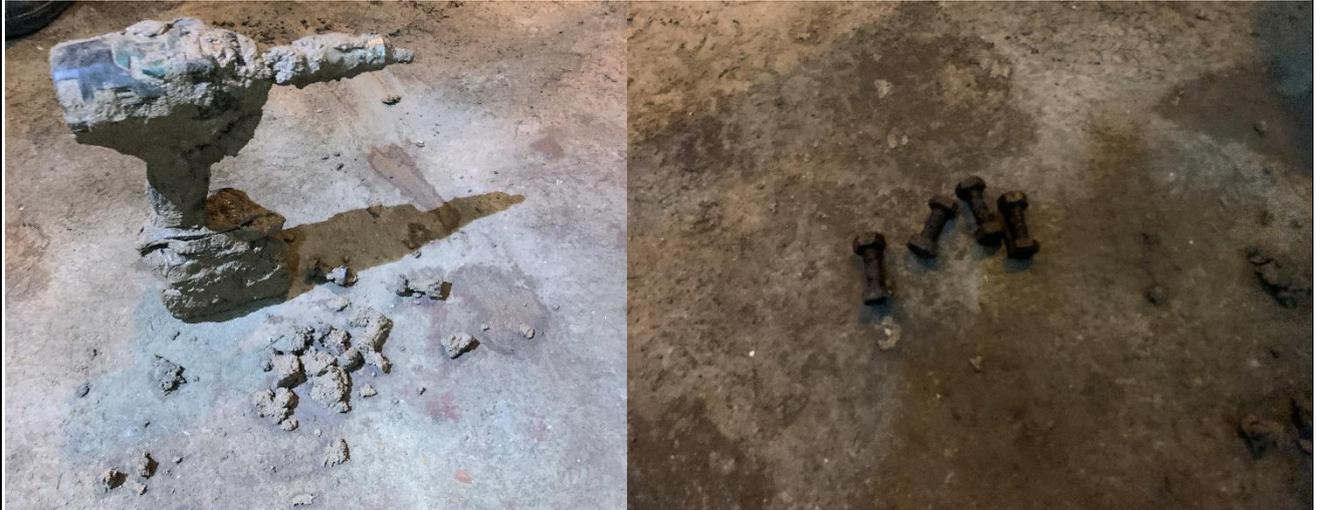
照片 4：經現場檢查發現地面遺留孫嘉鴻已拆卸之螺絲及使用之電動板手

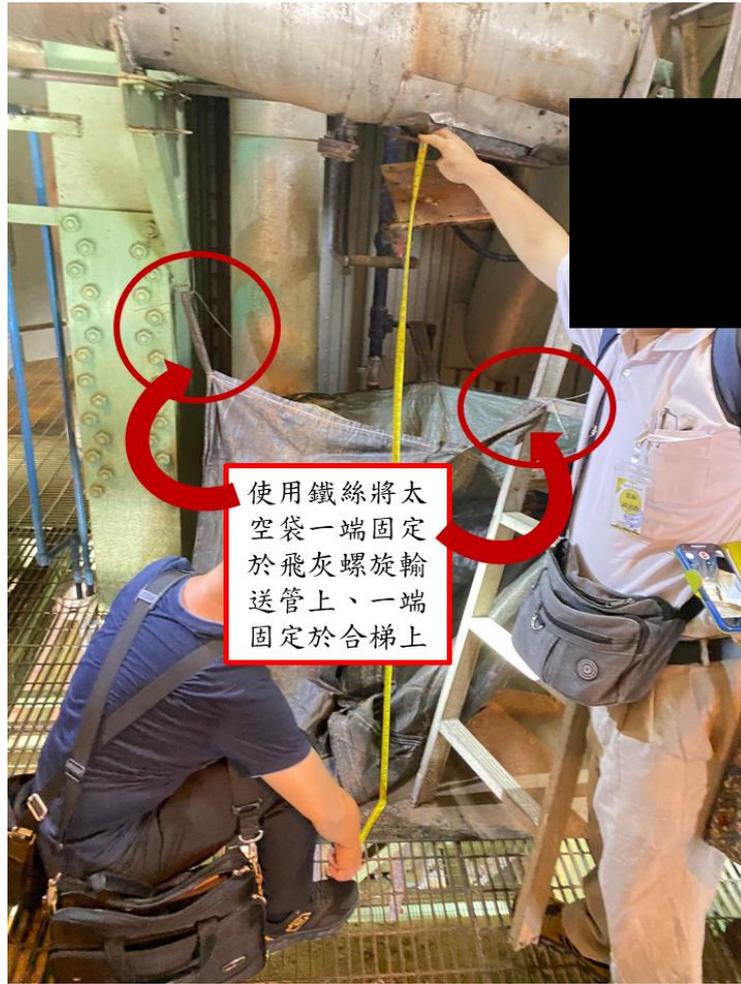
使用鐵絲將太空袋一端固定於飛灰螺旋輸送管上、一端固定於合梯上

照片 5：太空袋架設作業係將太空袋鋪設於維修孔下方，並用鐵絲將太空袋一端固定於飛灰螺旋輸送管上、一端固定於合梯上
