勞工從事配管作業發生崩塌災害致死重大職業災害

一、行業分類：機電、電信及電路設備安裝業（4331）

二、災害類型：物體倒塌、崩塌（05）

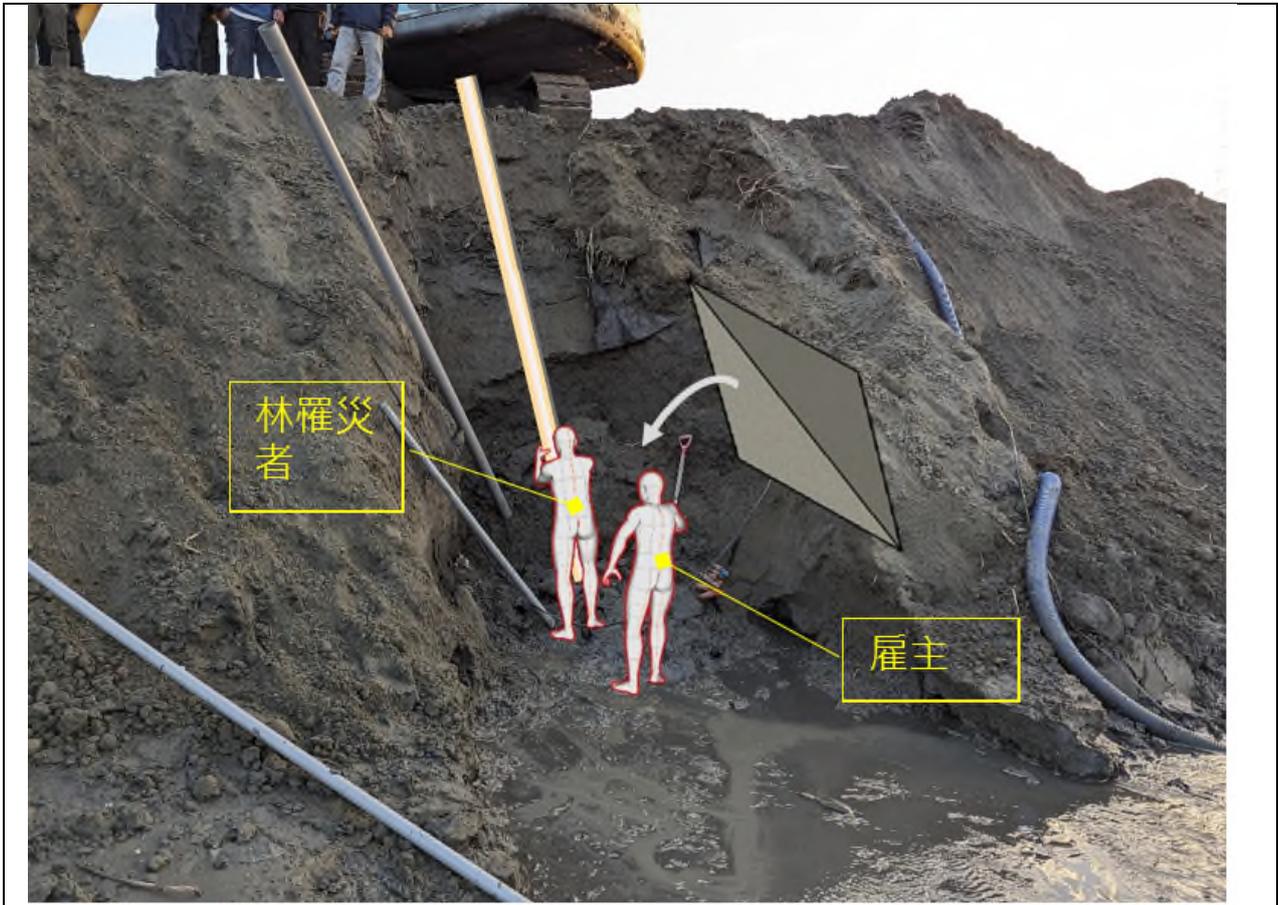
（一）直接原因：林罹災者從事配管作業時，遭崩塌土砂撞擊並往左側土牆推擠致其胸部撞擊前方土牆，造成胸部鈍力撞擊外傷死亡。

對於露天開挖場所有地面崩塌或土石飛落之虞時，未依地質及環境狀況，設置適當擋土支撐或邊坡保護等防護設施。

1. 災害發生地點將土堤原有之 1:1 之護坡挖除，垂直開挖深度約 4 公尺，護坡及池底均為砂質土壤，豎立面接近垂直無擋土措施。
2. 林罹災者從事配管作業時遭崩塌土砂撞擊並往左側土牆推擠，致其撞擊前方土牆。

- (二) 雇主使勞工從事露天開挖作業，為防止土石崩塌，應指定專人，於作業現場辦理下列事項。但開挖垂直深度達1.5公尺以上者，應指定露天開挖作業主管：1、決定作業方法，…。4、確認安全衛生設備及措施之有效狀況。5、前二款未確認前，應管制勞工或其他人員不得進入作業。6、…。(營造安全衛生設施標準第66條暨職業安全衛生法第6條第1項第1、4、5款)
- (三) 雇主對於露天開挖場所有地面崩塌或土石飛落之虞時，應依地質及環境狀況，設置適當擋土支撐或邊坡保護等防護設施。(營造安全衛生設施標準第77條暨職業安全衛生法第6條第1項)
- (四) 雇主應依其事業單位之規模、性質，訂定職業安全衛生管理計畫，要求各級主管及負責指揮、監督之有關人員執行。勞工人數在30人以下之事業單位，得以安全衛生管理執行紀錄或文件代替職業安全衛生管理計畫。(職業安全衛生管理辦法第12條之1第1項暨職業安全衛生法第23條第1項)
- (五) 雇主應依規定，置職業安全衛生業務主管。(職業安全衛生管理辦法第3條第1項暨職業安全衛生法第23條第1項)
- (六) 雇主應依規定訂定自動檢查計畫實施自動檢查。(職業安全衛生管理辦法第79條暨職業安全衛生法第23條第1項)
- (七) 1 雇主對新僱勞工或在職勞工於變更工作前，應使其接受適於各該工作必要之一般安全衛生教育訓練。(職業安全衛生教育訓練規則第17條第1項暨職業安全衛生法第32條第1項)
- (八) 雇主應依職業安全衛生法及有關規定會同勞工代表訂定適合其需要之安全衛生工作守則，報經勞動檢查機構備查後，公告實施。(職業安全衛生法第34條第1項)
