106 年度全國重大
職業災害實例摘要
彙編(非營造業)

中華民國 109 年 4 月

106 年度非營造業重大職災實例

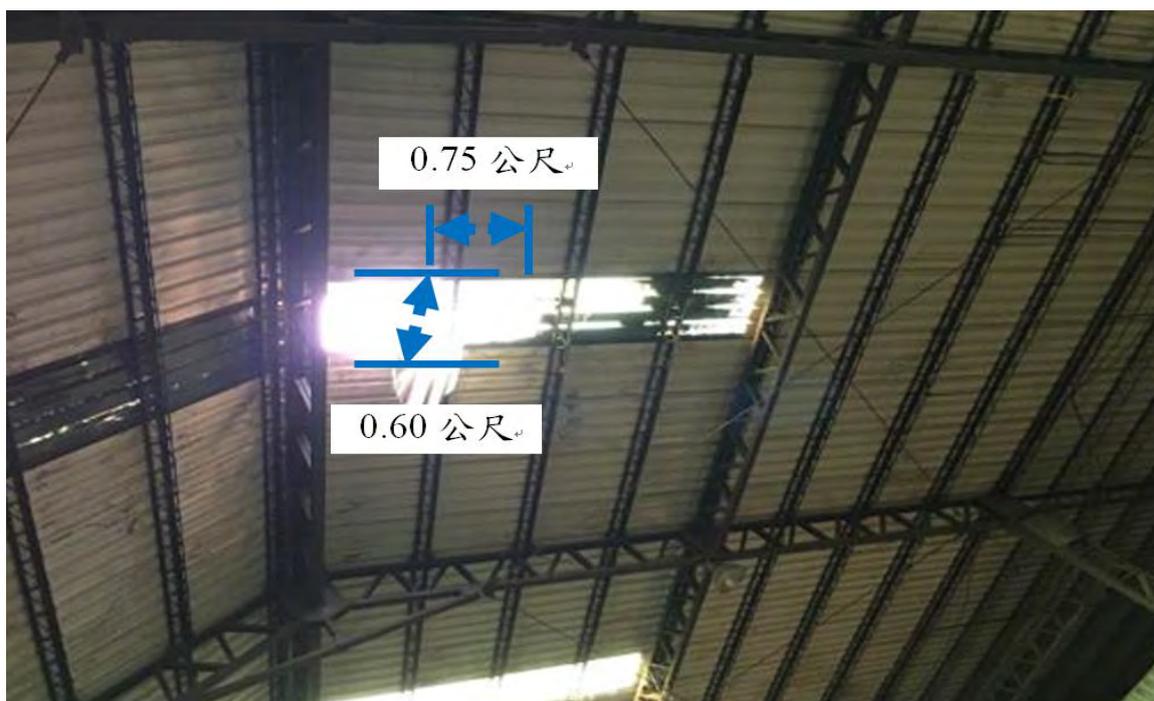
說明一

罹災者踏穿之塑膠材質採光浪板破裂孔，長約 0.75 公尺、寬約 0.60 公尺。

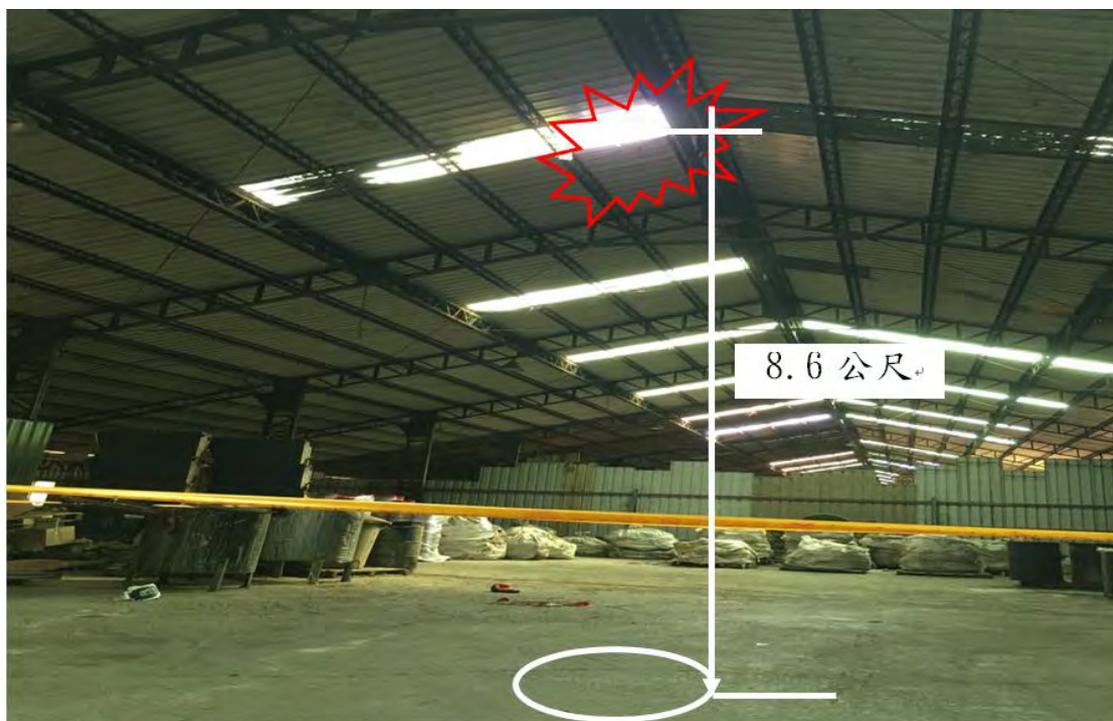
說明二

遭踏穿塑膠材質採光單處距地面高度約 8.6 公尺。

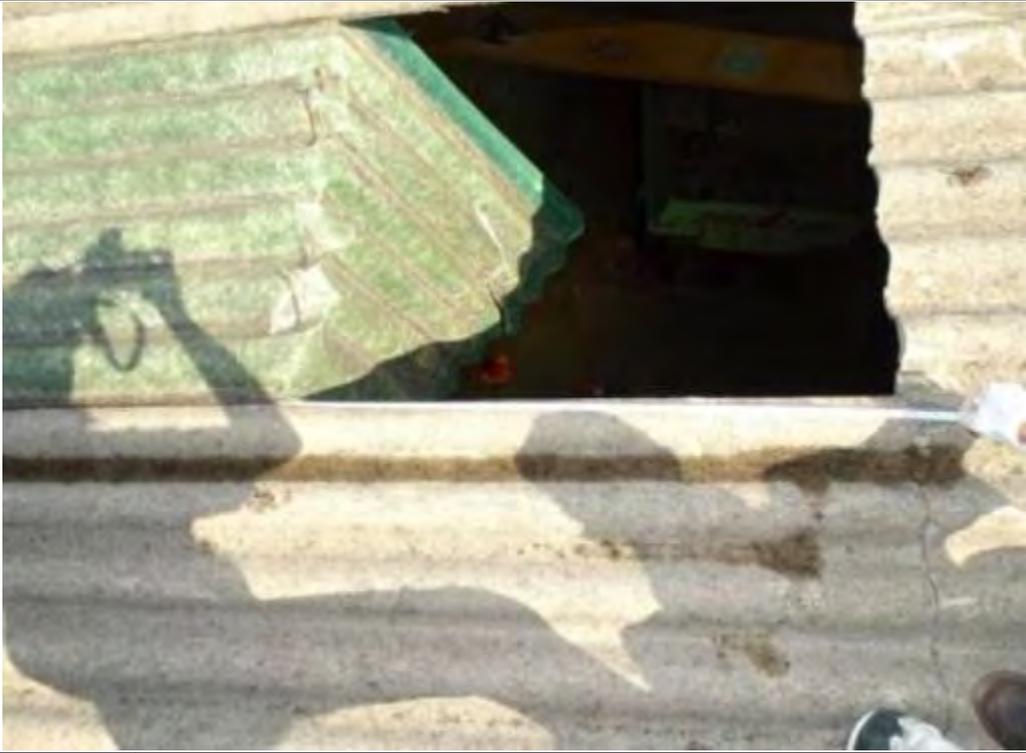
說明三

破損採光罩尺寸長 102 公分。

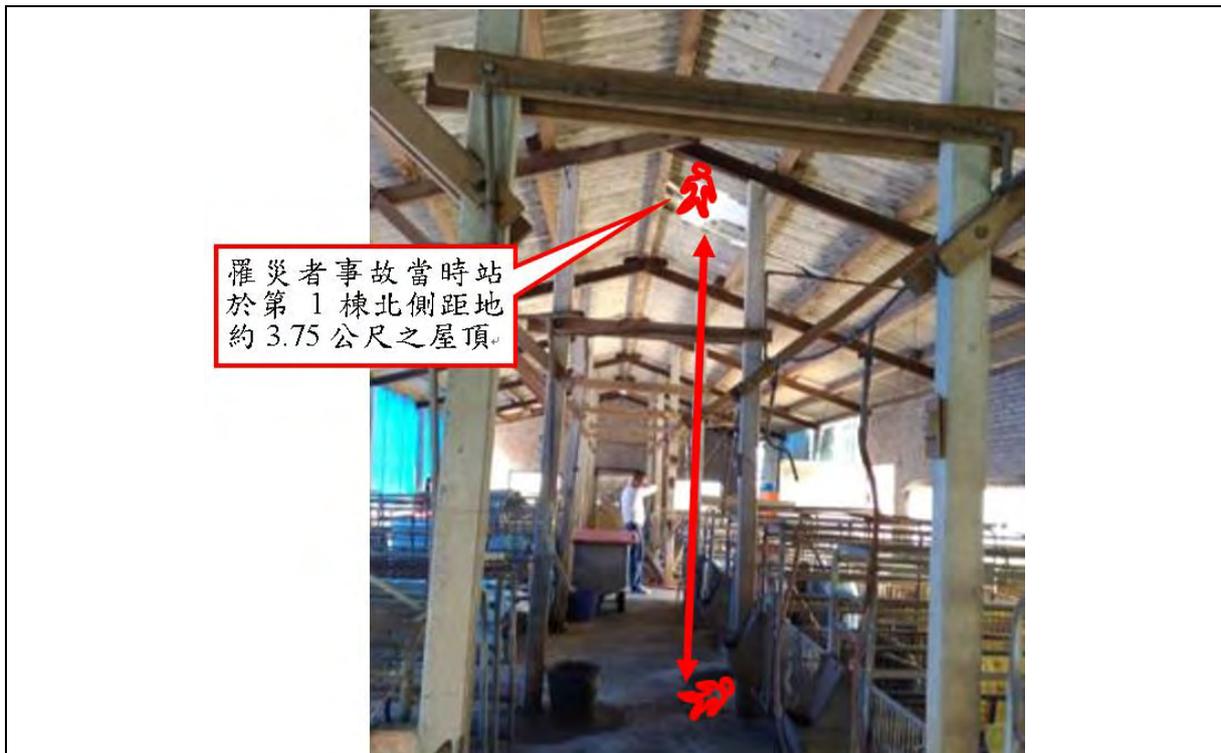
說明二	沈罹災者踏穿第 1 棟豬舍屋頂石綿瓦後墜落高度距地面約 3.75 公尺。 (因事故當日天氣不佳，為免雨水從被踩破之石綿瓦破洞淋濕豬舍內的器具及造成積水，故事故後陳員先暫時將破洞蓋住，另現場血水及破石綿瓦亦由其整理收拾)
-----	--

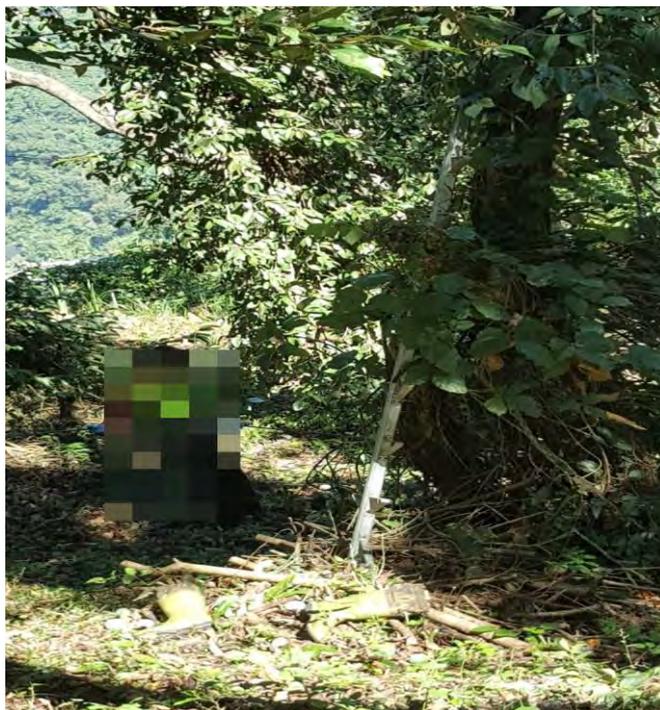
說明一

劉罹災者站在樹枝上（距地面高度約 5 公尺）採收愛玉子，所踩處樹枝斷裂，劉罹災者隨斷裂之樹枝自樹上墜落地面並滾落山谷。（照片由南投縣政府警察局○○派出所提供）

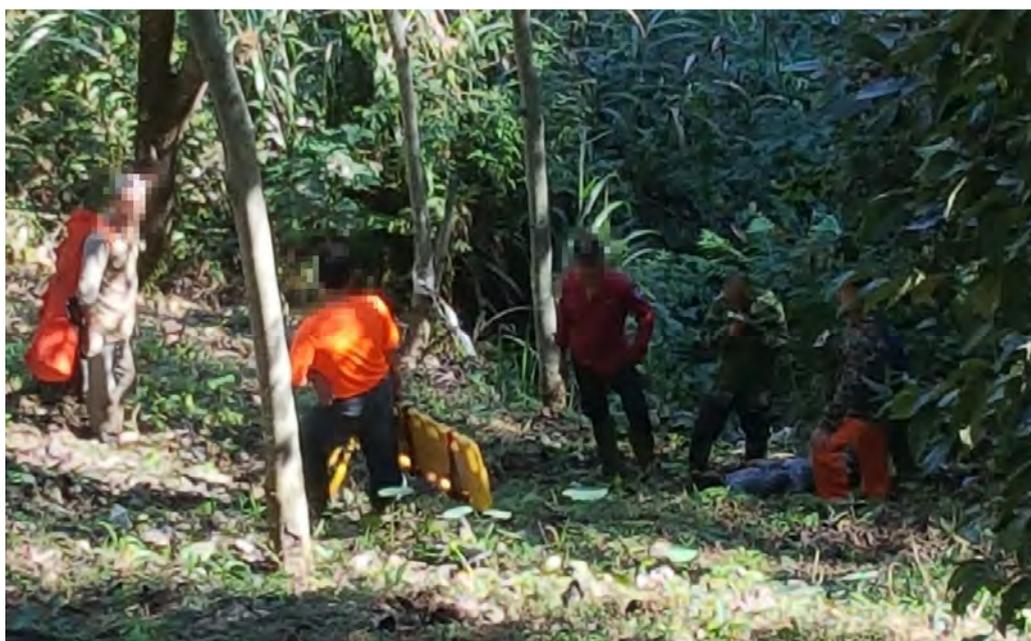
說明二

劉罹災者隨斷裂之樹枝自樹上（距地面高度約 5 公尺）墜落地面並沿樹木旁斜坡滾落至深度約 30 公尺之山谷處。（照片由南投縣政府警察局○○派出所提供）

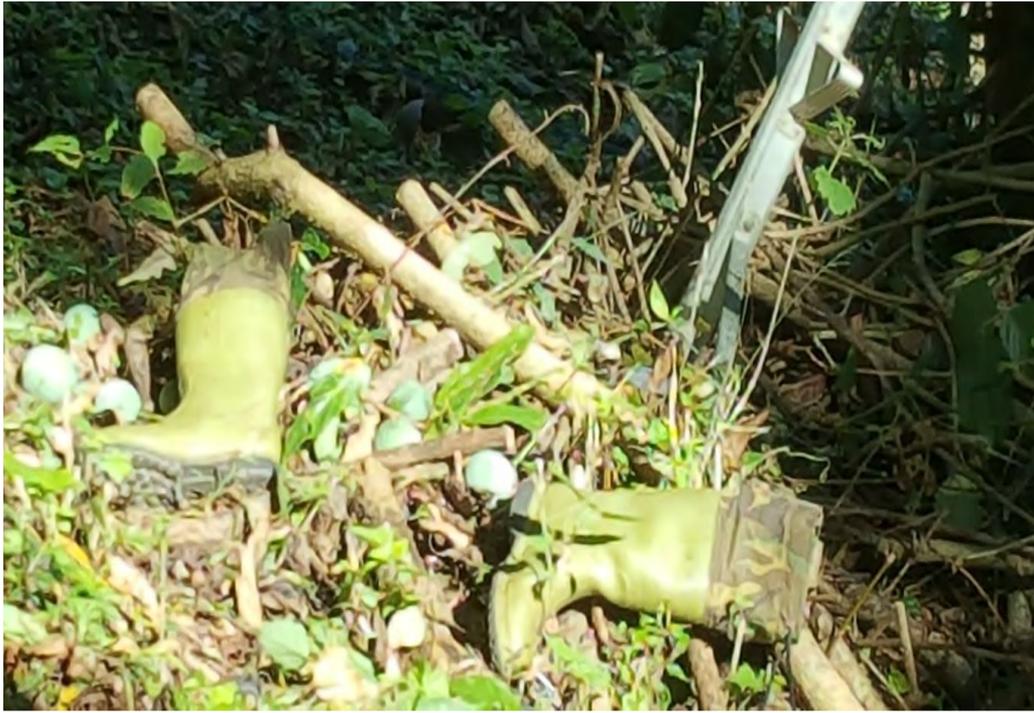
說明一

災害現場留有罹災者使用之鋁梯及罹災者所穿之雨鞋搶救時被脫下放置於一旁。(照片由南投縣政府警察局○○派出所提供)

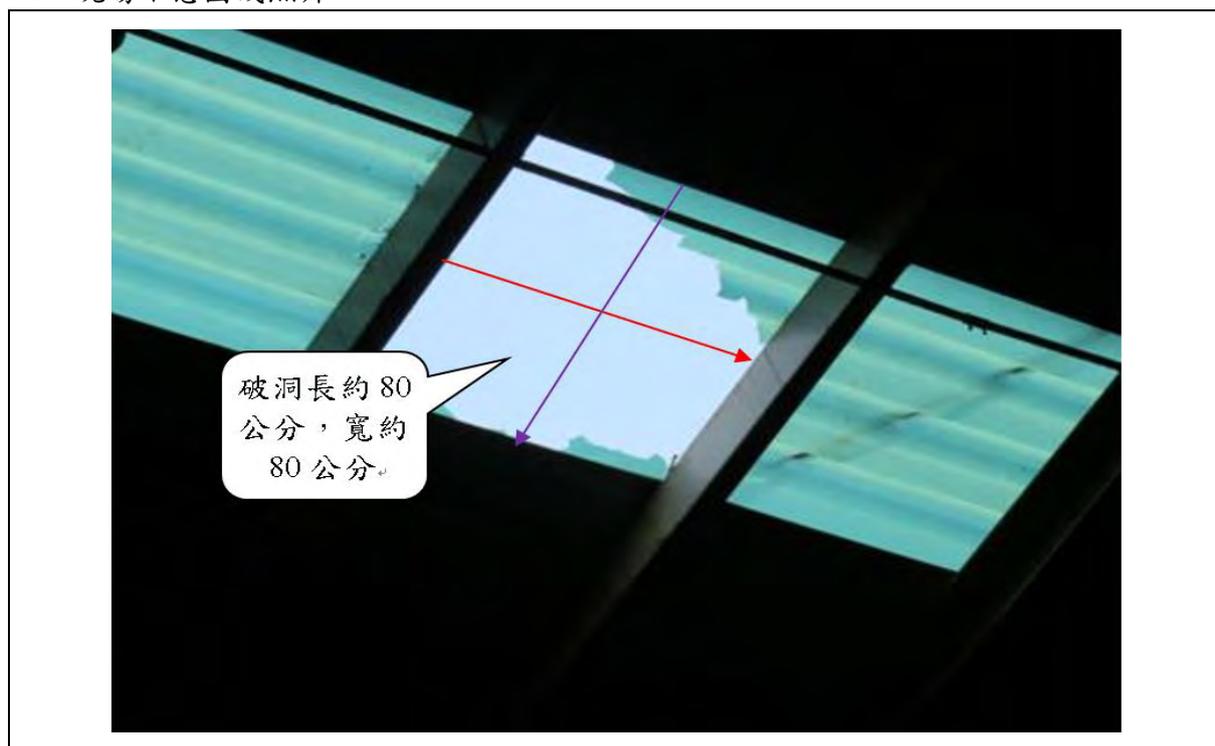
說明一

肇災處為○○○股份有限公司廠房山形屋頂，其係為採光浪板及烤漆浪板構成，該塑膠採光浪板為屬易踏穿材料，分別由長度約為 800 公分及 100 公分之採光浪板所組成，其踩穿之採光浪板破洞長約 80 公分，寬約 80 公分，下方未設置堅固格柵或安全網等防墜設施。

- 1.雇主對勞工於以石綿板、鐵皮板、瓦、木板、茅草、塑膠等材料構築之屋頂或於以礦纖板、石膏板等材料構築之夾層天花板從事作業時，為防止勞工踏穿墜落，應採取下列設施：一、規劃安全通道，於屋架或天花板支架上設置適當強度且寬度在三十公分以上之踏板。二、於屋架或天花板下方可能墜落之範圍，裝設堅固格柵或安全網等防墜設施。三、指定專人指揮或監督該作業。(職業安全衛生設施規則第 227 條暨職業安全衛生法第 6 條第 1 項)
- 2.雇主對於在高度二公尺以上之高處作業，勞工有墜落之虞者，應使勞工確實使用安全帶、安全帽及其他必要之防護具。或採安全網等措施。(職業安全衛生設施規則第 281 條第 1 項暨職業安全衛生法第 6 條第 1 項)
- 3.雇主應依事業規模設置職業安全衛生人員。(職業安全衛生管理辦法第 3 條暨職業安全衛生法第 23 條第 1 項)
- 4.雇主應依其事業單位之規模、性質，訂定職業安全衛生管理計畫，執行規定之事項。…。(職業安全衛生管理辦法第 12 條之 1 暨職業安全衛生法第 23 條第 1 項)
- 5.雇主應訂定自動檢查計畫實施自動檢查。(職業安全衛生管理辦法第 79 條暨職業安全衛生法第 23 條第 1 項)
- 6.雇主對新僱勞工或在職勞工於變更工作前，應使其接受適於各該工作必要之一般安全衛生教育訓練。(職業安全衛生教育訓練規則第 16 條第 1 項暨職業安全衛生法第 32 條第 1 項)
- 7.雇主應訂定安全衛生工作守則向勞動檢查機構報備。(職業安全衛生法第 34 條第 1 項)

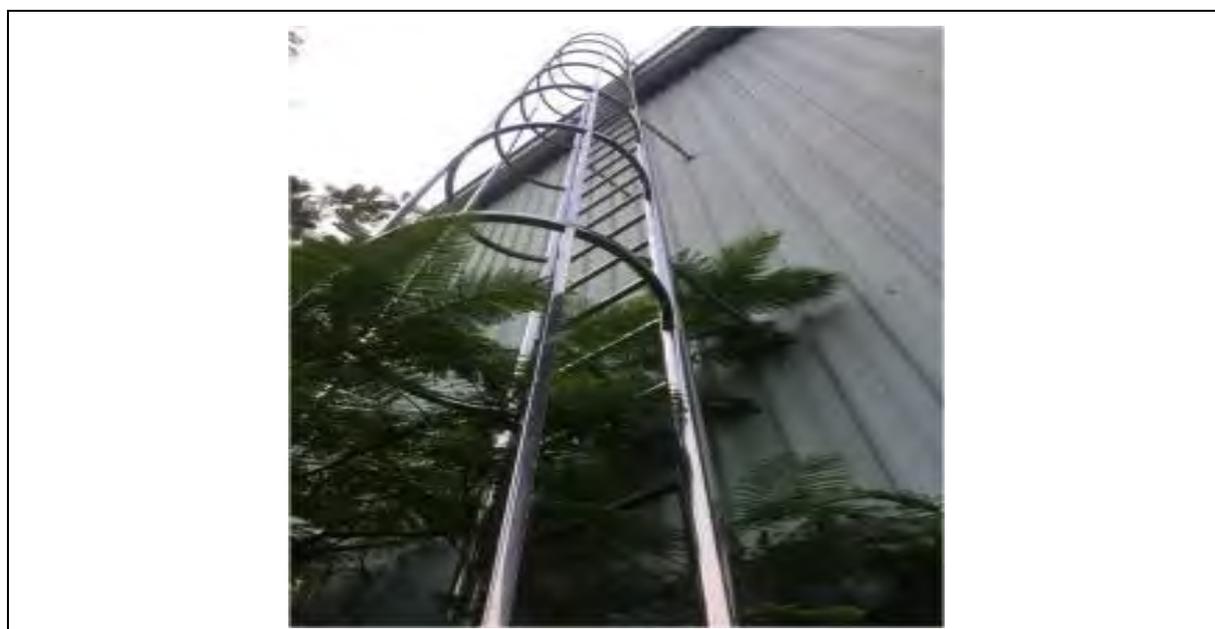
說明二

該公司屋頂裝設太陽能板，罹災者藉由護籠式爬梯到達山形屋頂，進行清洗太陽能板作業。

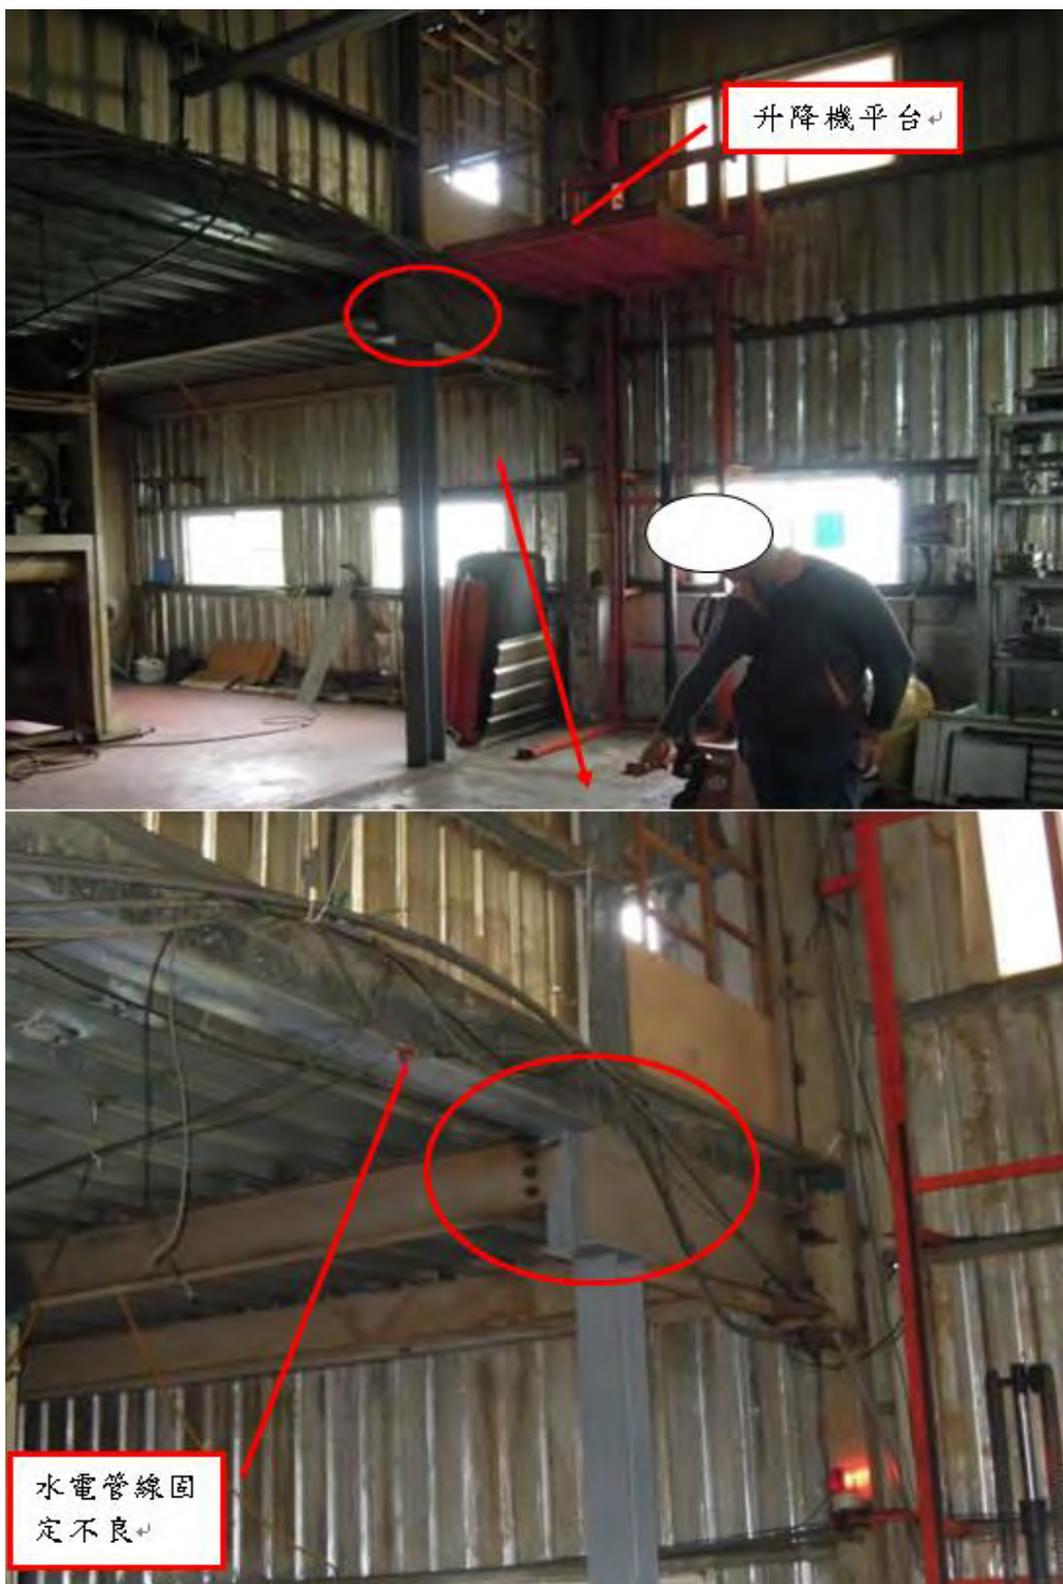
說明一

災害發生現場升降機上方水電管線固定不良之情形。

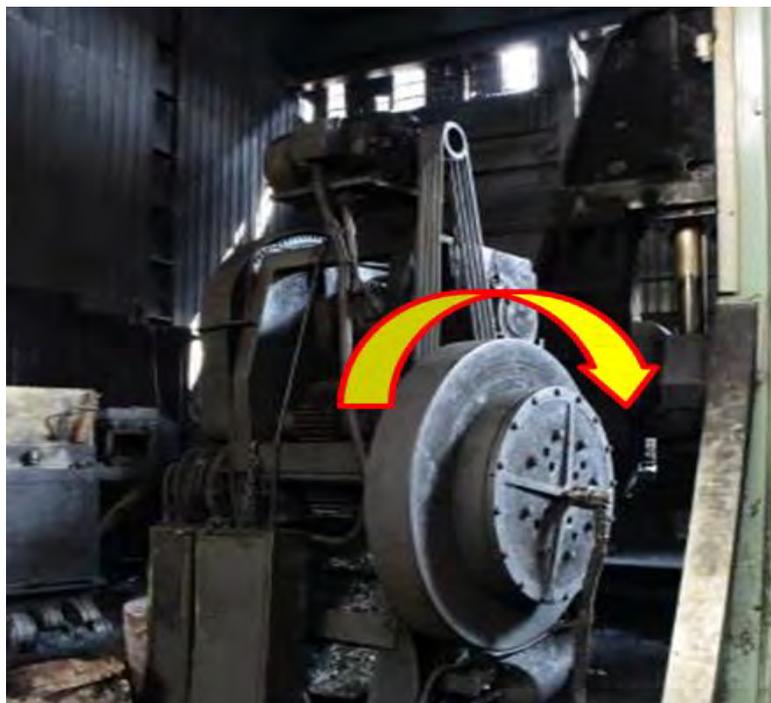
說明一

- （一）直接原因：遭脫落之耐壓管甩動擊中勞工劉罹災者、許罹災者，造成勞工劉罹災者死亡及勞工許罹災者重傷之職業災害。
- （二）間接原因：不安全狀況：
 - 1.對於從事氣壓衝床之耐壓管及金屬轉接環漏氣檢修等作業，未停止該機台運轉。
 - 2.衝剪機械 5 台以上時，未指定管理人員執行衝床之傳動系統及耐壓管連接處之檢查。
- （三）基本原因：
 - 1.未訂定氣壓衝床之耐壓管及金屬轉接環漏氣檢修作業之安全衛生作業標準。
 - 2.未訂定自動檢查計畫，並實施自動檢查。

發生災害之衝床，因連接耐壓管之金屬轉接環斷裂，導致運轉中之飛輪帶動耐壓管甩動。

- (三) 對於機械設備之檢修作業，應訂定安全衛生作業標準（職業安全衛生法施行細則第 31 條第 1 項第 7 款）
- (四) 應訂定自動檢查計畫，實施自動檢查。（職業安全衛生管理辦法第 79 條暨職業安全衛生法第 32 條第 1 項）

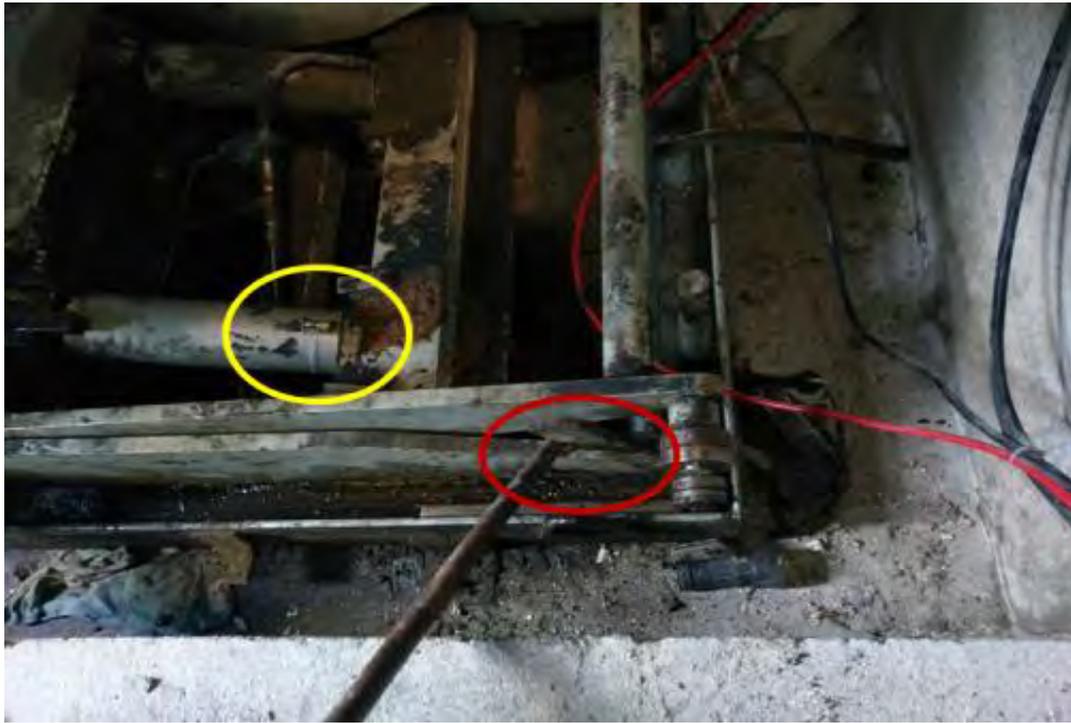
說明三

肇災之升降平臺。【黃框：油壓缸之洩油處（線管已脫漏）。紅框：為升降平台之安全擋片】

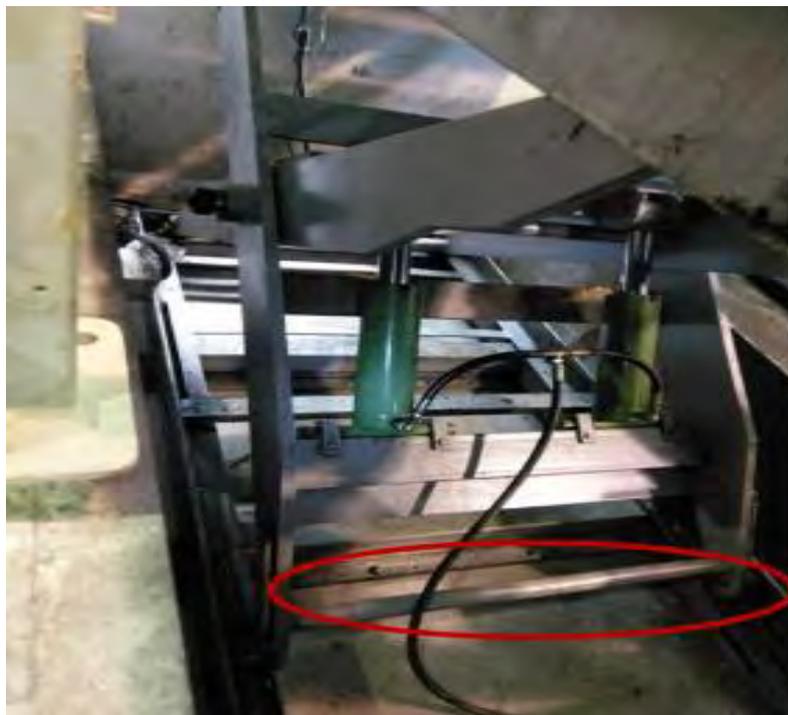
說明四

升降平臺。（紅框：為升降平臺之下連桿）

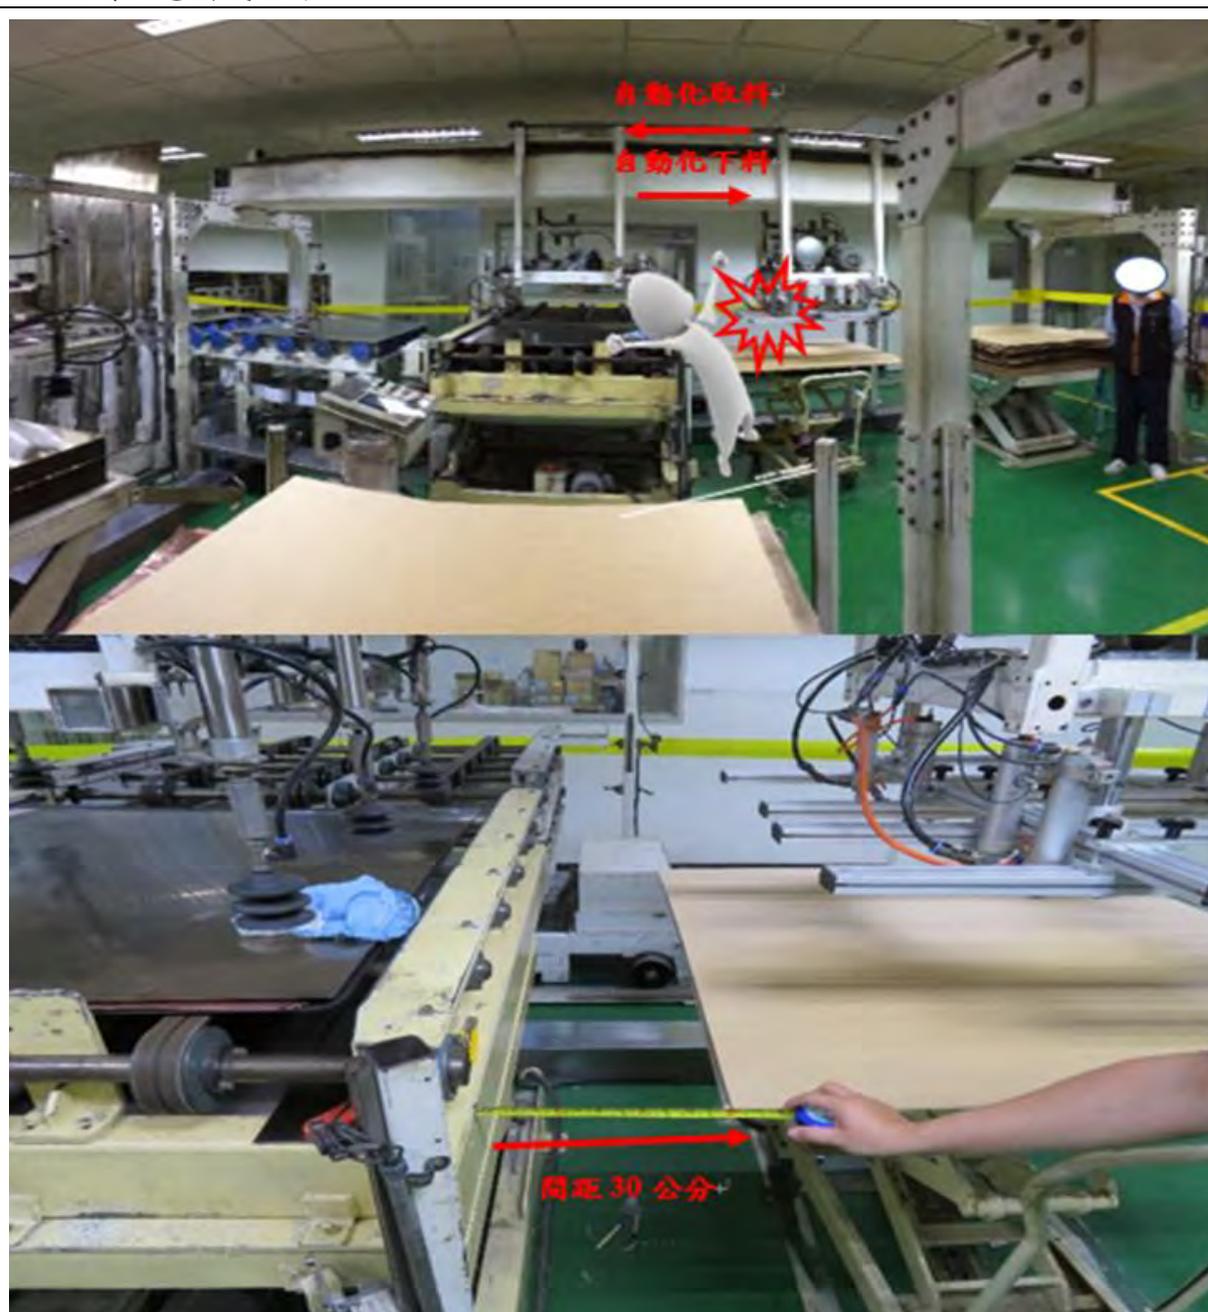
說明一

壓合下料移板機作業區由迴流機真空吸取板料後，向右側移動至下料板車上面，由人員作拆解板下料作業，機台設定為每 7 秒作自動移。經現場量測量回流機台與下料板車作業區間距約為 30 公分，未設置護罩致人員可任意進入，因移板機為自動作動，造成人員被夾危害。

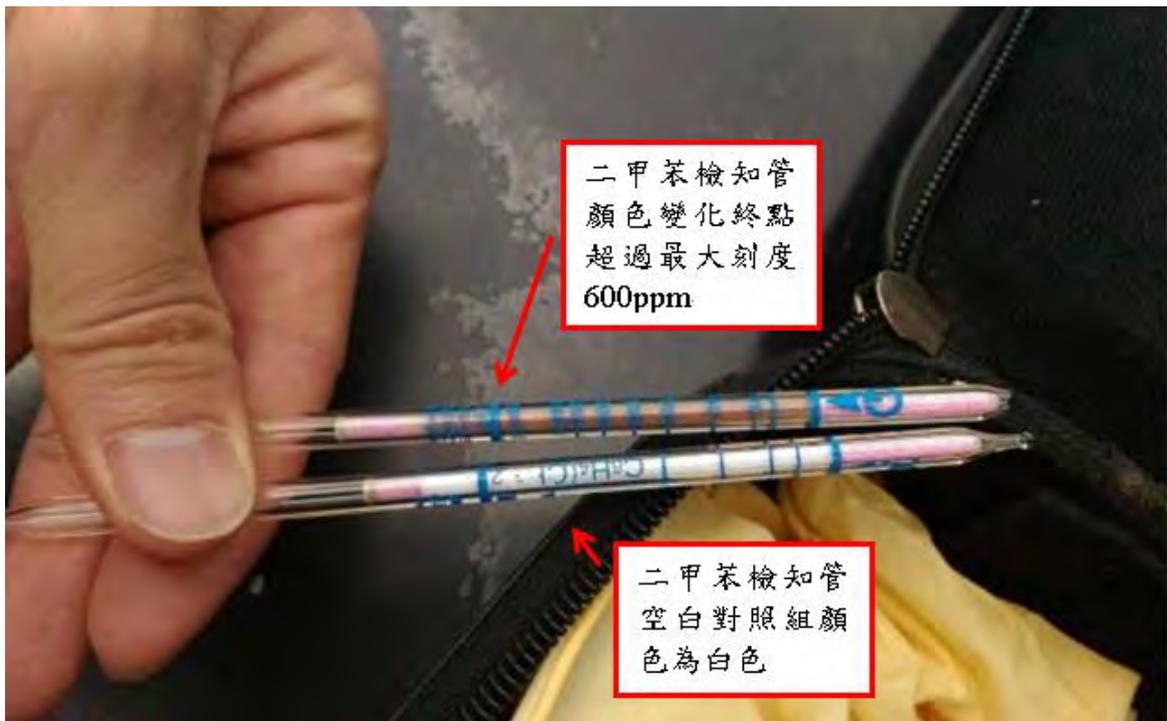
說明七

肇災後以檢知管量測地下水池內部空氣中所含二甲苯濃度之情形（檢知管顯示濃度已破出）。

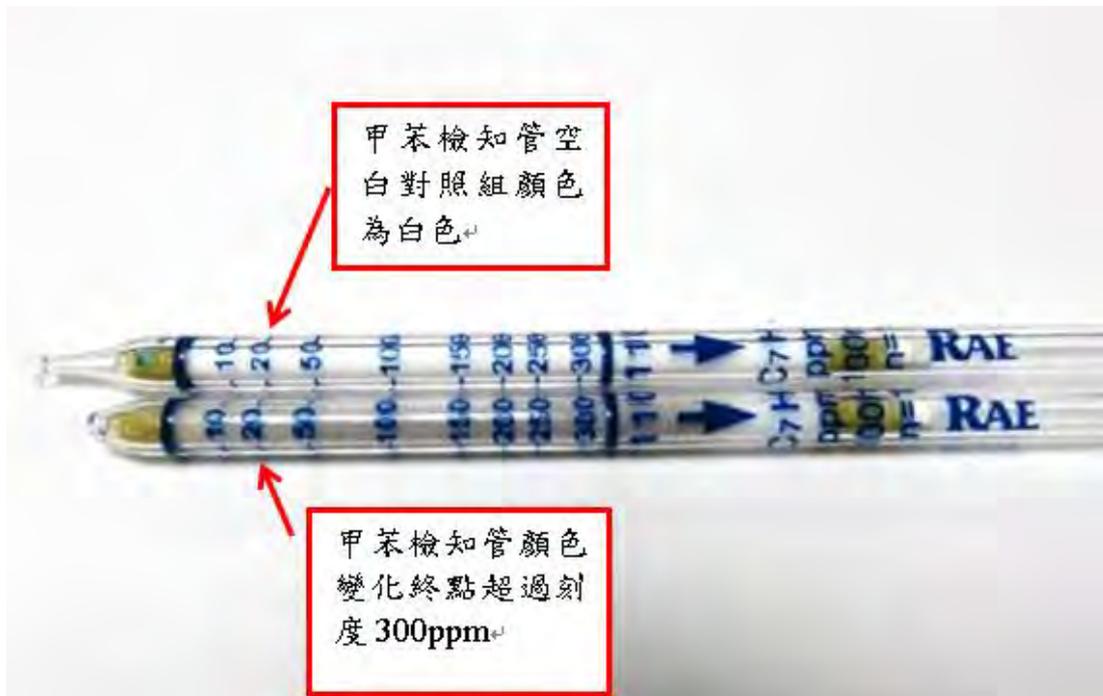
說明八

肇災後以檢知管量測地下水池內部空氣中所含甲苯濃度之情形（檢知管顯示濃度已破出）。

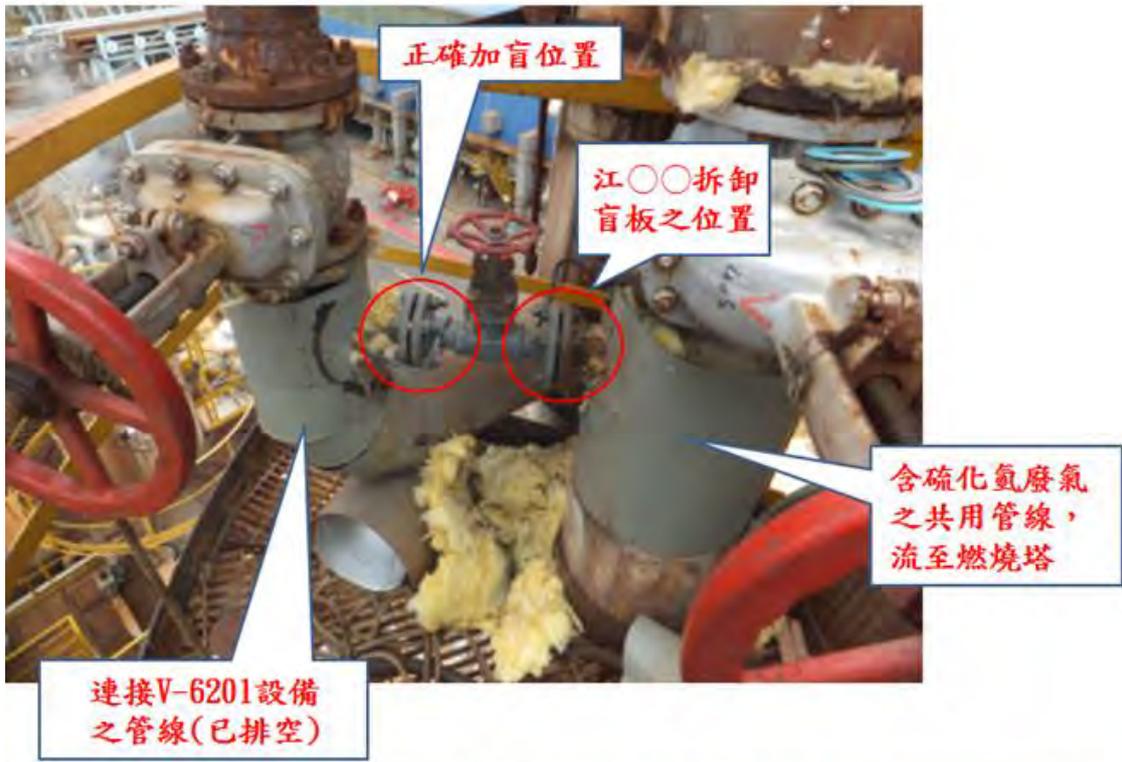
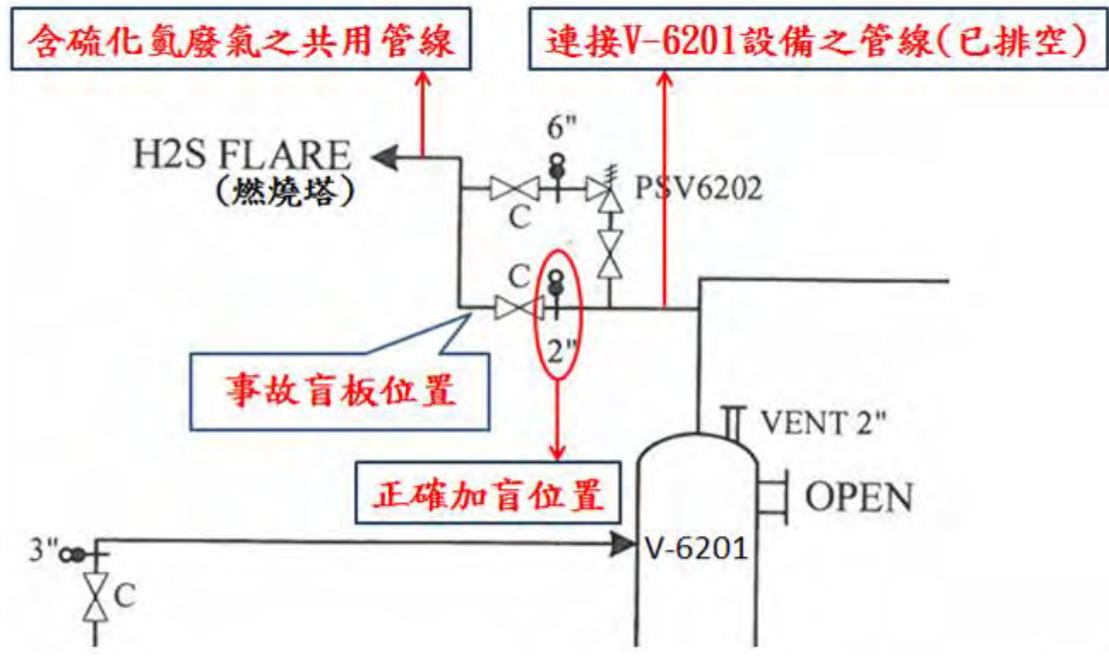
說明二	罹災者拆卸盲板之位置與正確之盲板安裝位置圖，拆卸時排放至燃燒塔之硫化氫廢氣外洩導致中毒；正確加盲位置之管線已排空。
-----	---

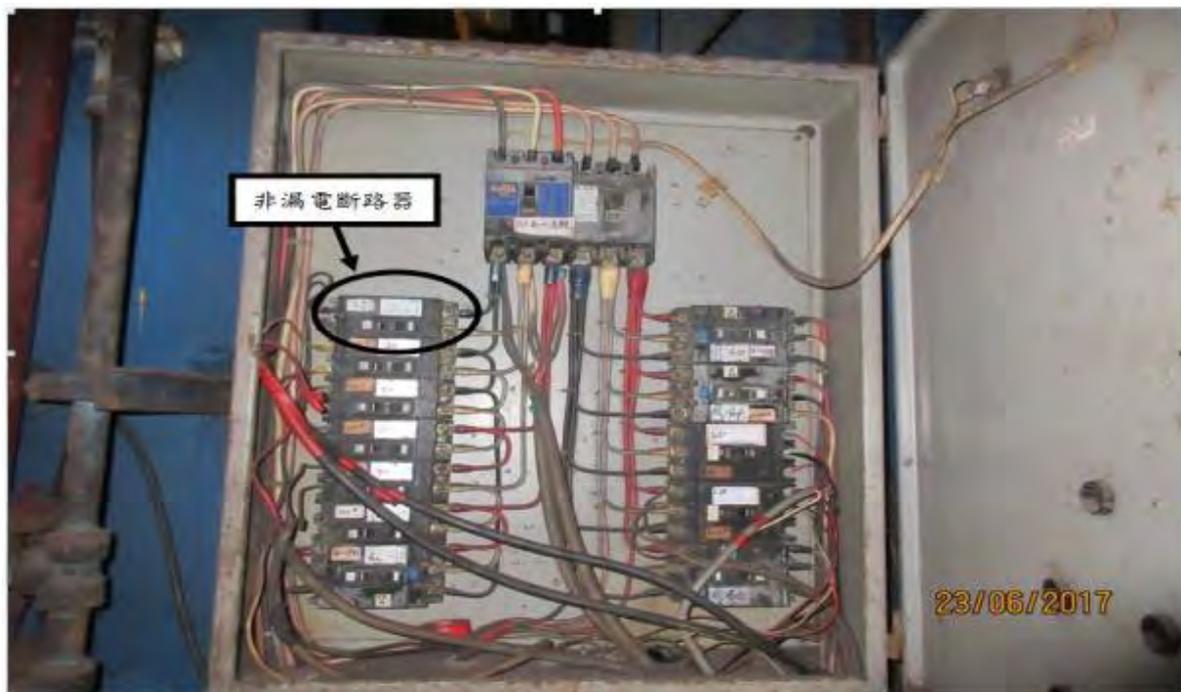
說明二

肇災電鑽電源為非漏電保護型之斷路器。

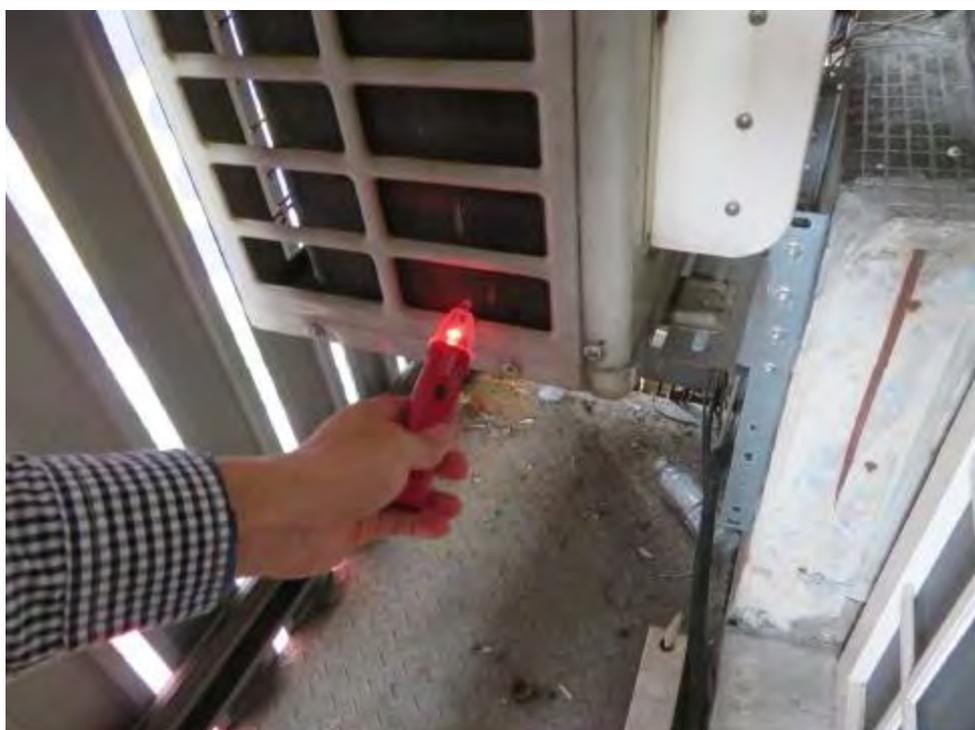
說明四

使用驗電筆測試，主機外殼有漏電狀況。

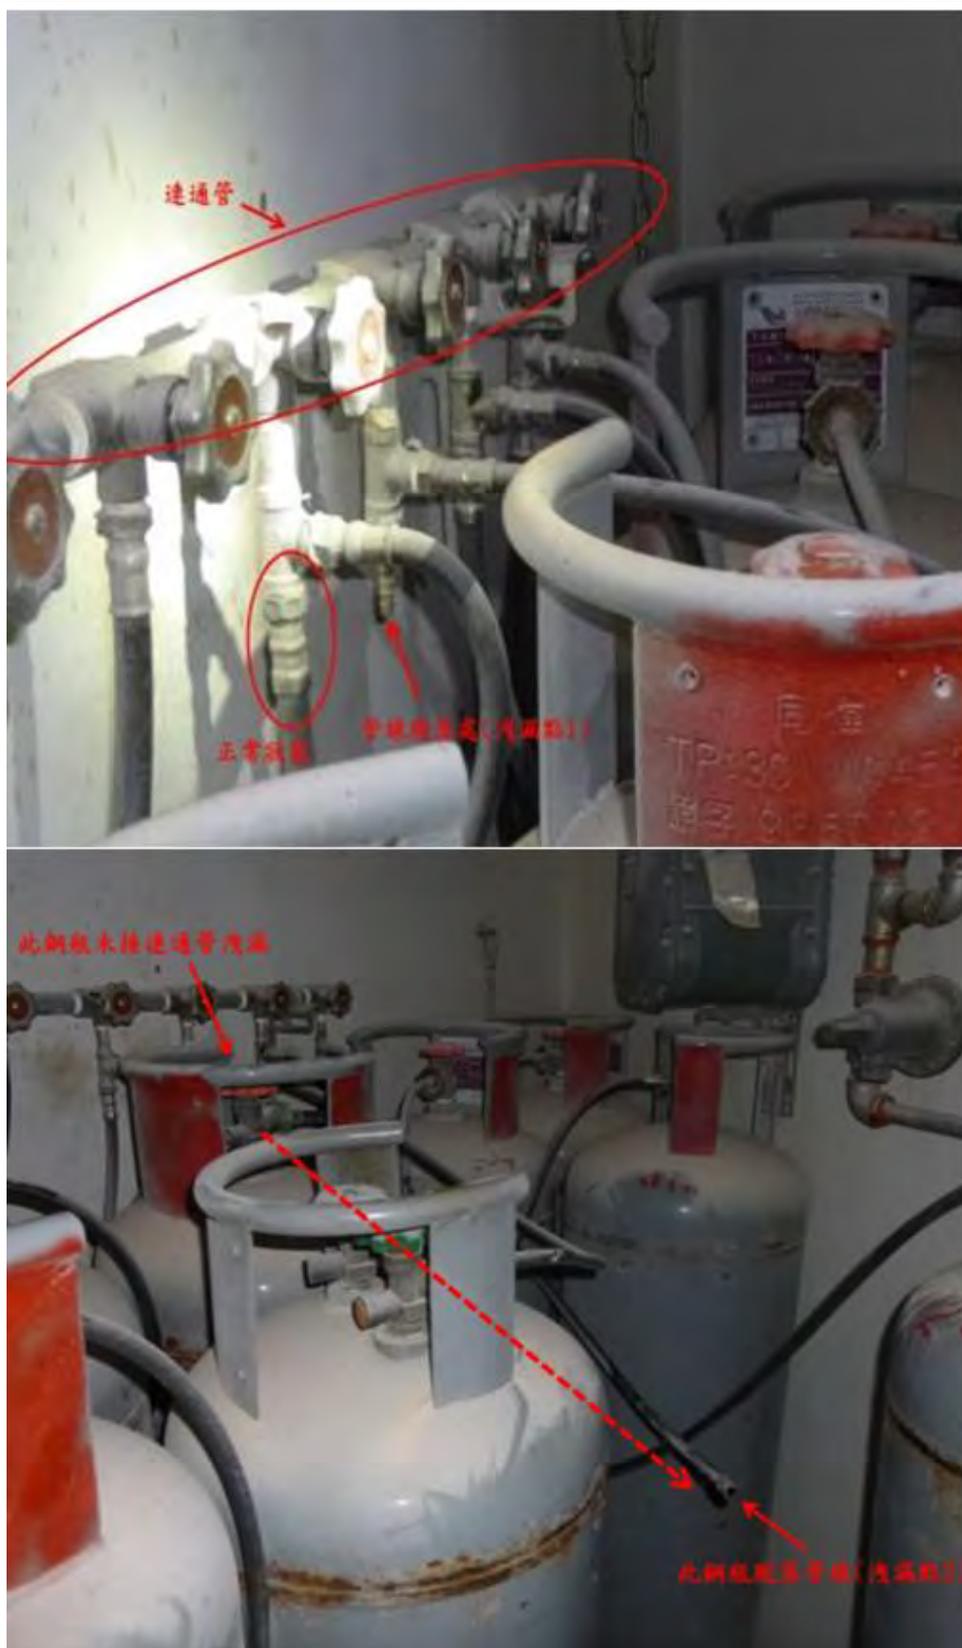
說明一

事發現場液化石油氣洩漏點。

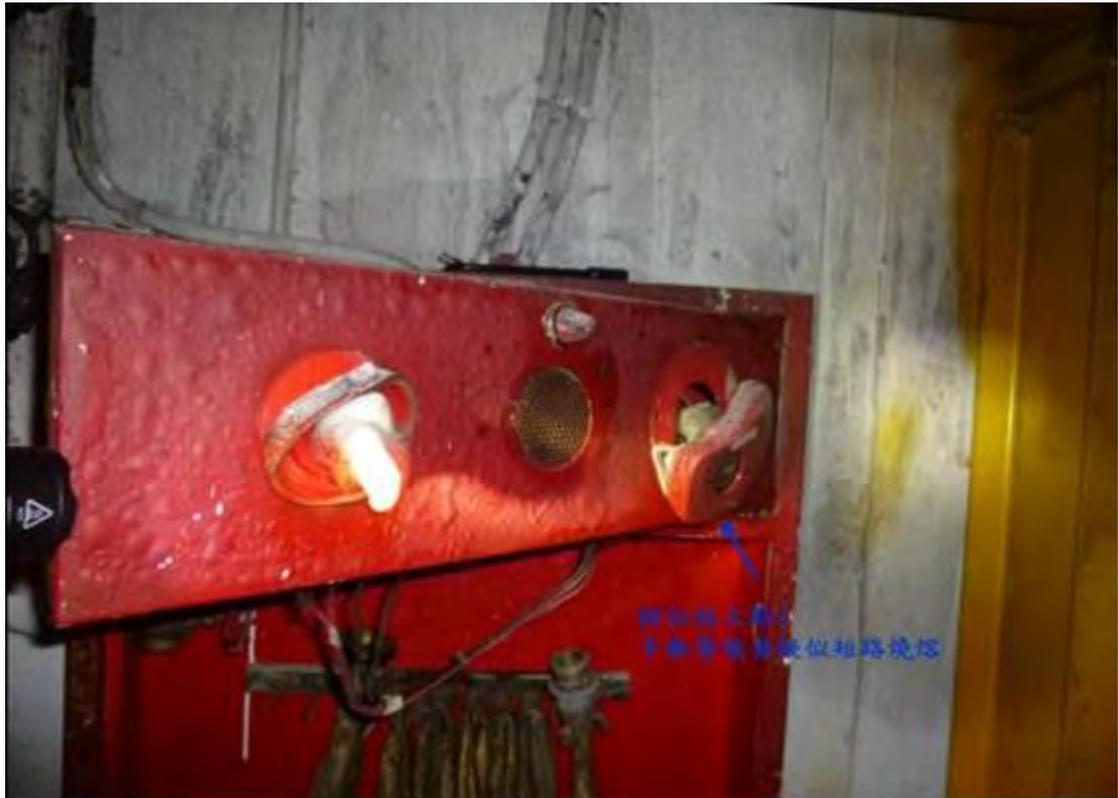
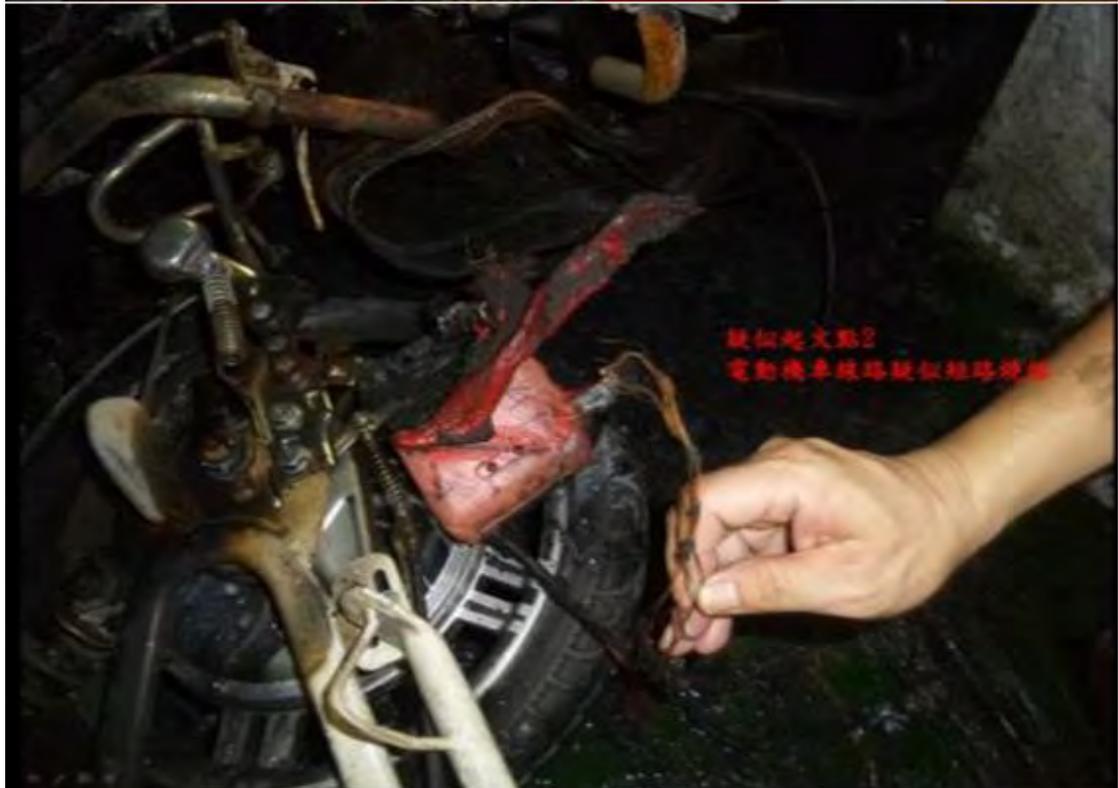
說明二

事發現場疑似起火點。

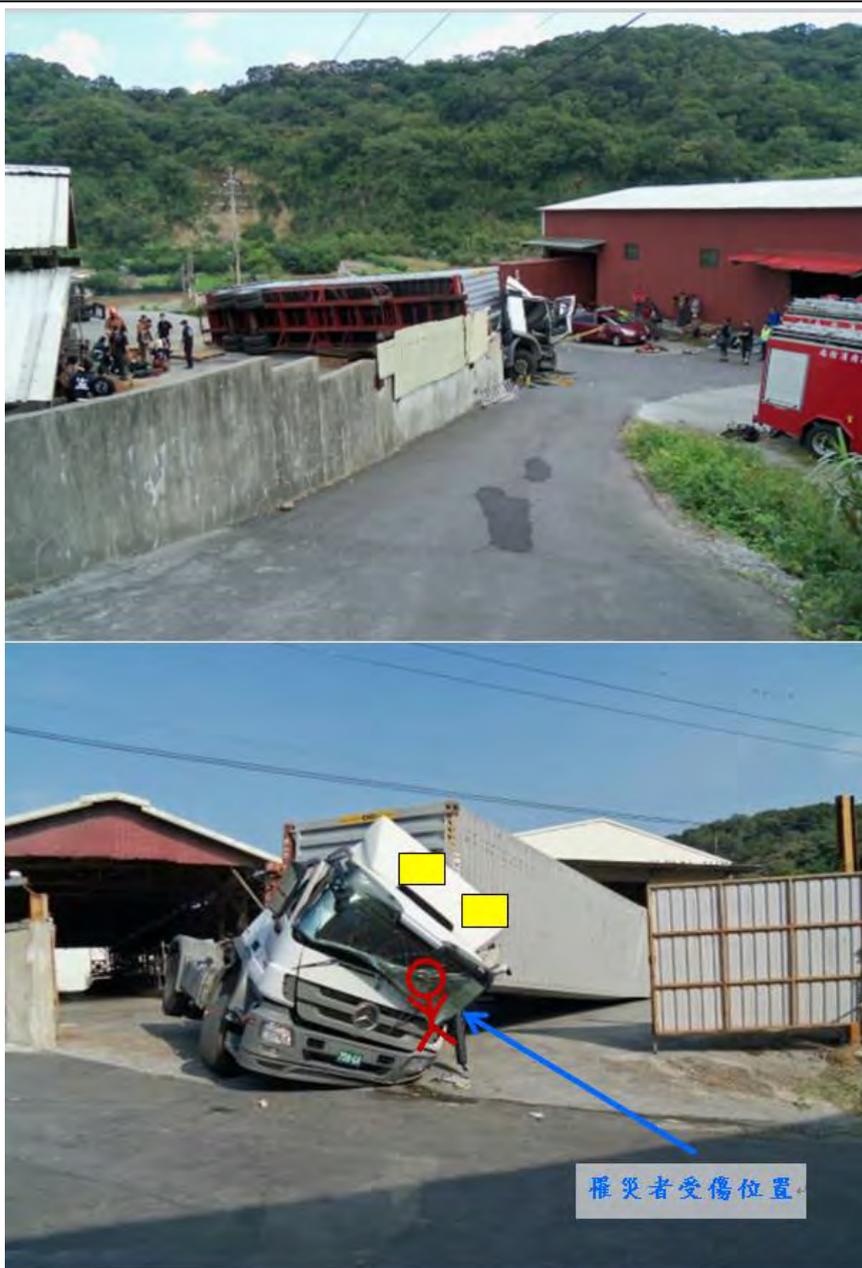
說明一

事發現場貨櫃車翻覆情形。
