從事帷幕牆材料吊掛作業發生墜落致死災害

核備文號：104-1035457

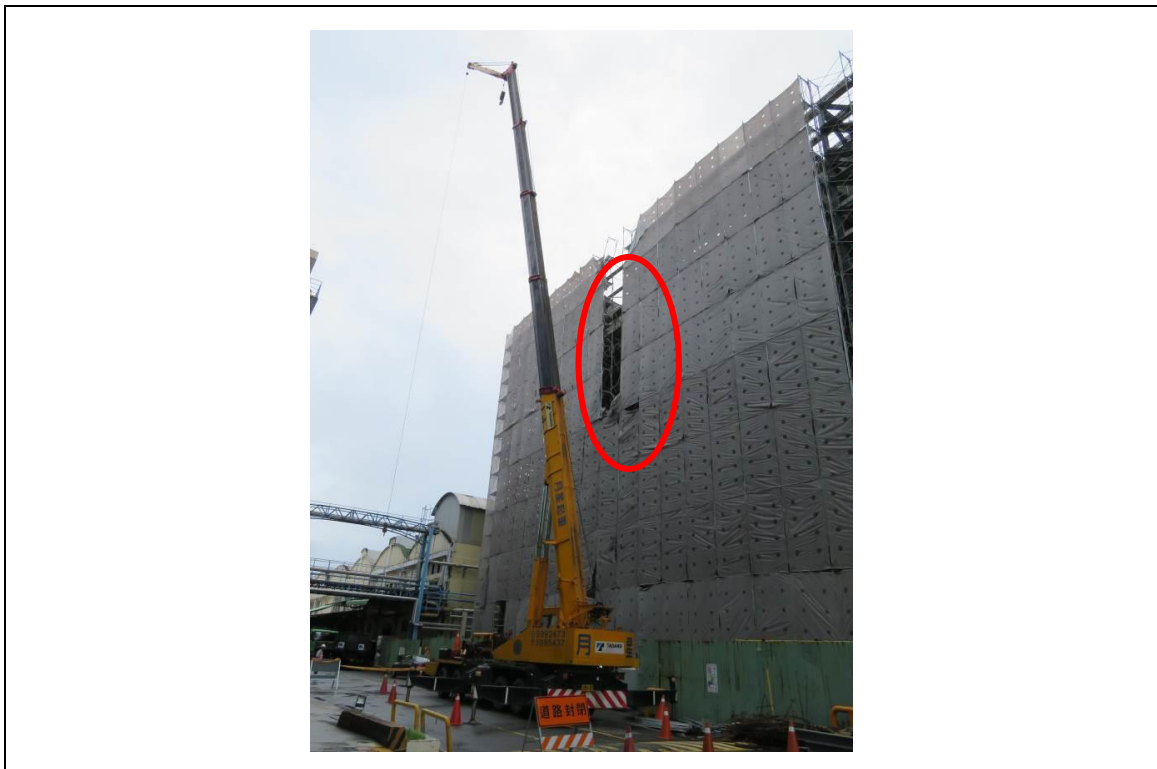
說明	照片一：災害發生於台南市○○區「永康○○大樓暨綜合大型會議廳新建工程」之南側外部施工架處。
----	---

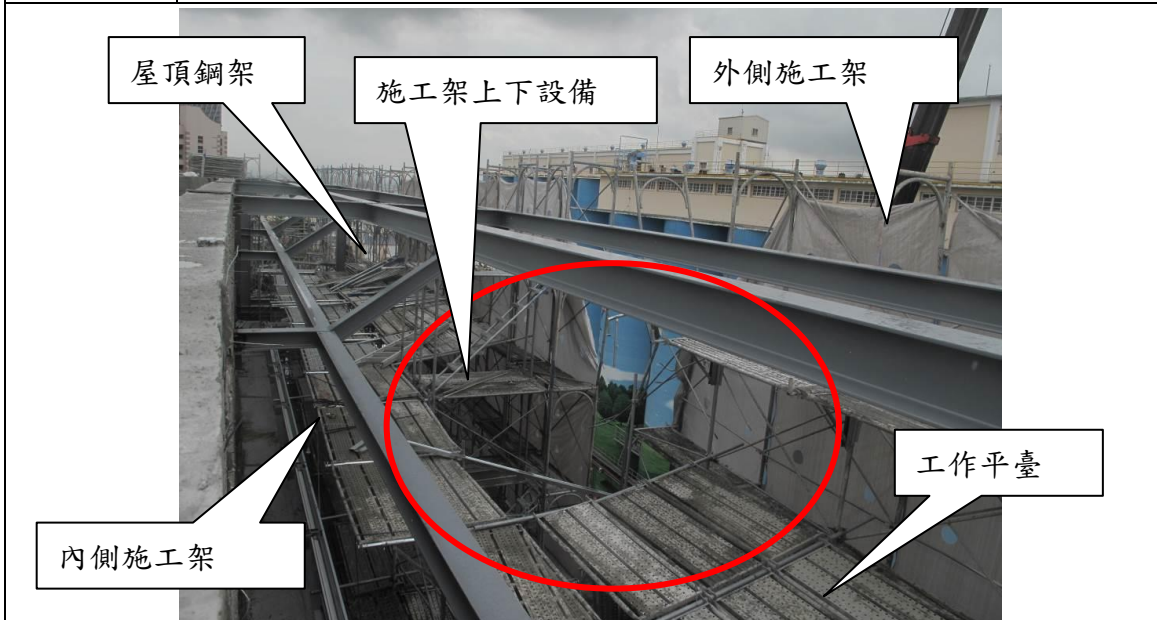
說明	照片二：本工程之南側外牆搭設內外側施工架，兩排施工架間於第15層上方處以施工架踏板搭設成一處寬1.6公尺之工作平臺，在工作平臺上方屋頂之鋼樑已組立完成。
----	--

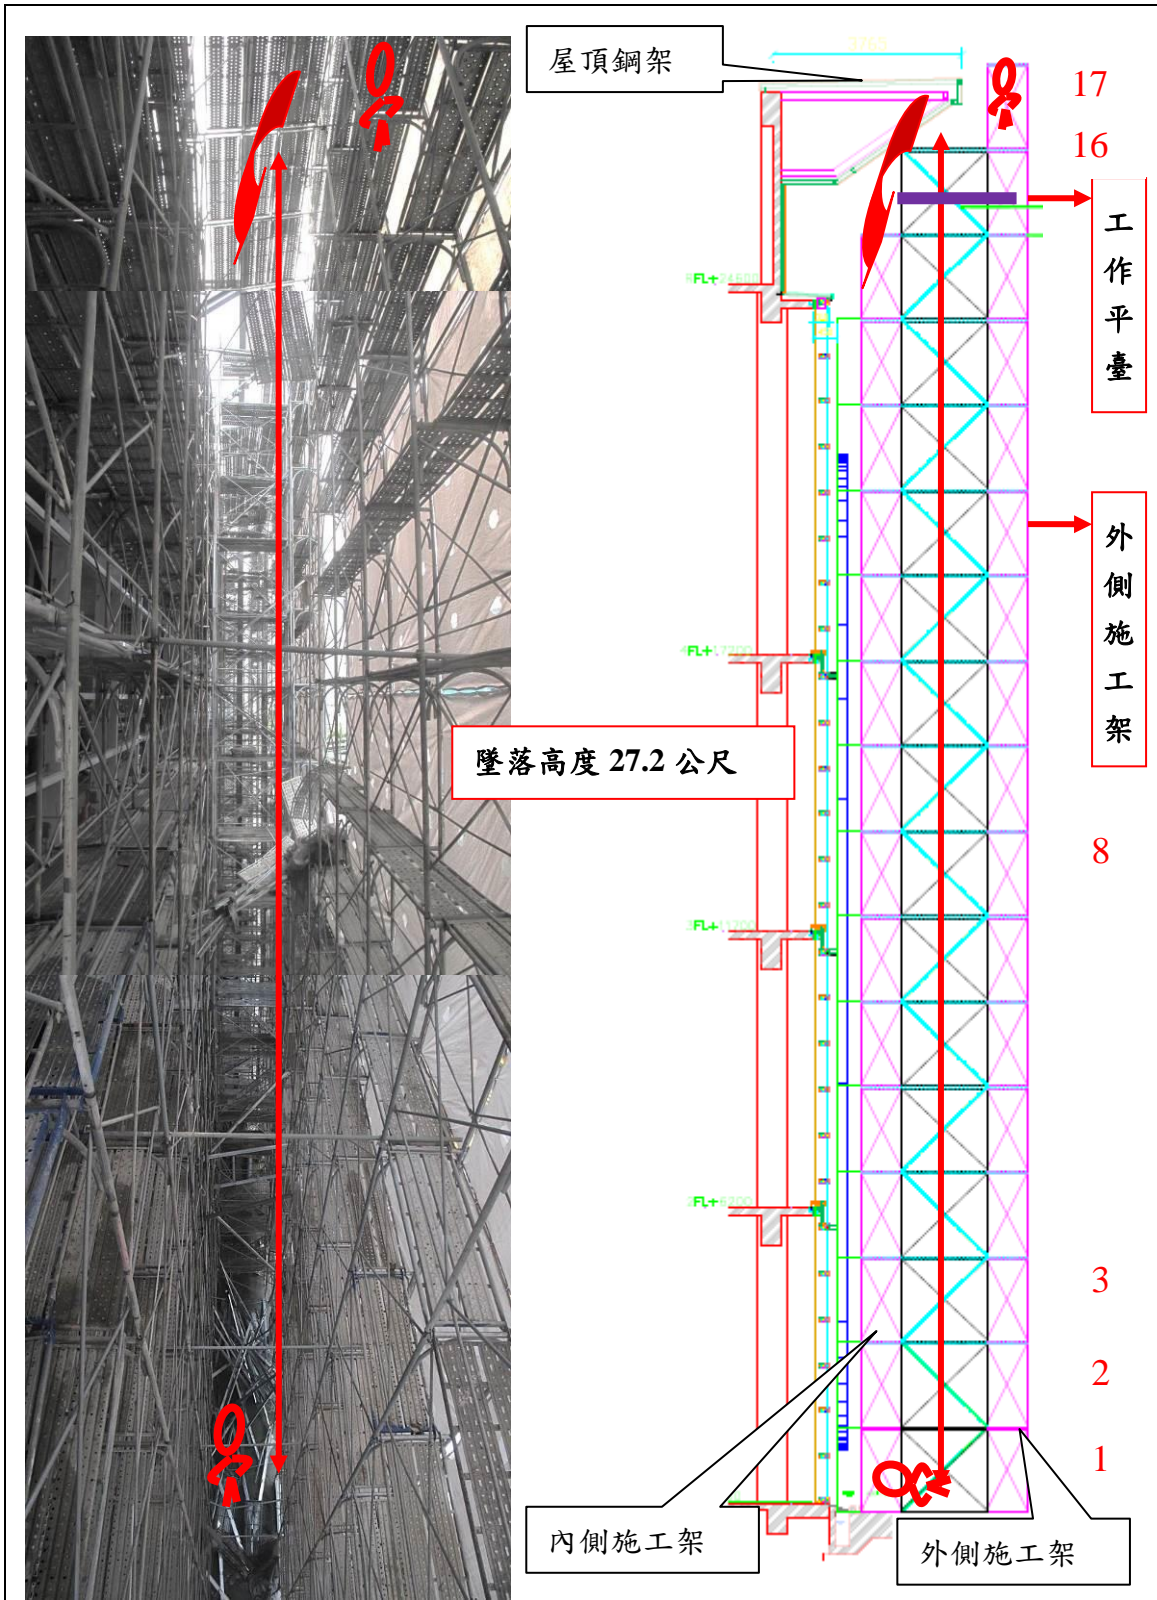
<p>說明</p>	<p>照片三：本工程之南側距外牆 1.6 公尺及 4.1 公尺各搭設有一排 15 層及 17 層框式施工架，兩排施工架間於第 15 層上方處以施工架踏板搭設成一處寬 1.6 公尺之工作平臺，在工作平臺上方屋頂之鋼樑已組立完成。</p>
-----------	---

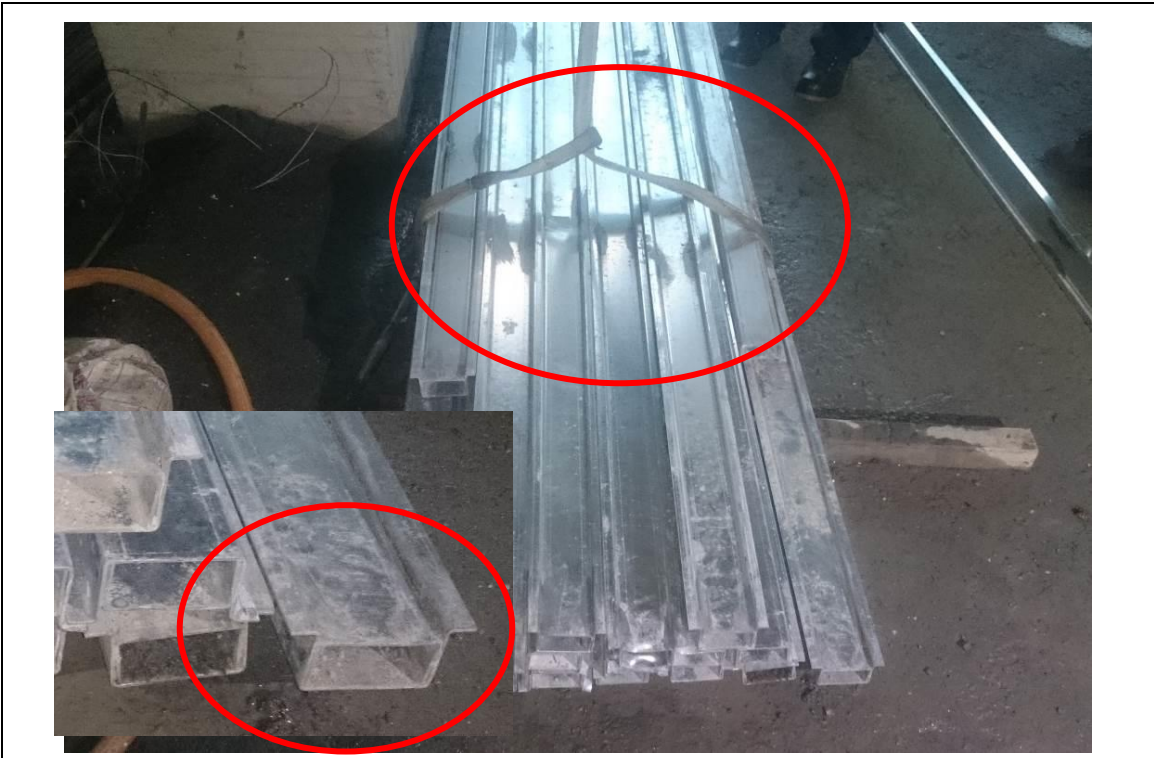
3. 對於使用起重機具從事吊掛作業之勞工，未檢視荷物之形狀、大小及材質等特性，以估算荷物重量，或查明其實際重量，並選用適當吊掛用具及採取正確吊掛方法。
4. 對於在高度二公尺以上之高處作業，勞工有墜落之虞者，應使勞工確實使用安全帶、安全帽及其他必要之防護具。

說明	<p>照片四：當次吊運之保水骨架其吊掛係以纖維帶一頭穿過另一頭之套環方式網紮保水骨架，採2點吊掛方式吊運，惟保水骨架邊緣銳利而未加保護。(由○○營造有限公司模擬及提供)</p>
----	--

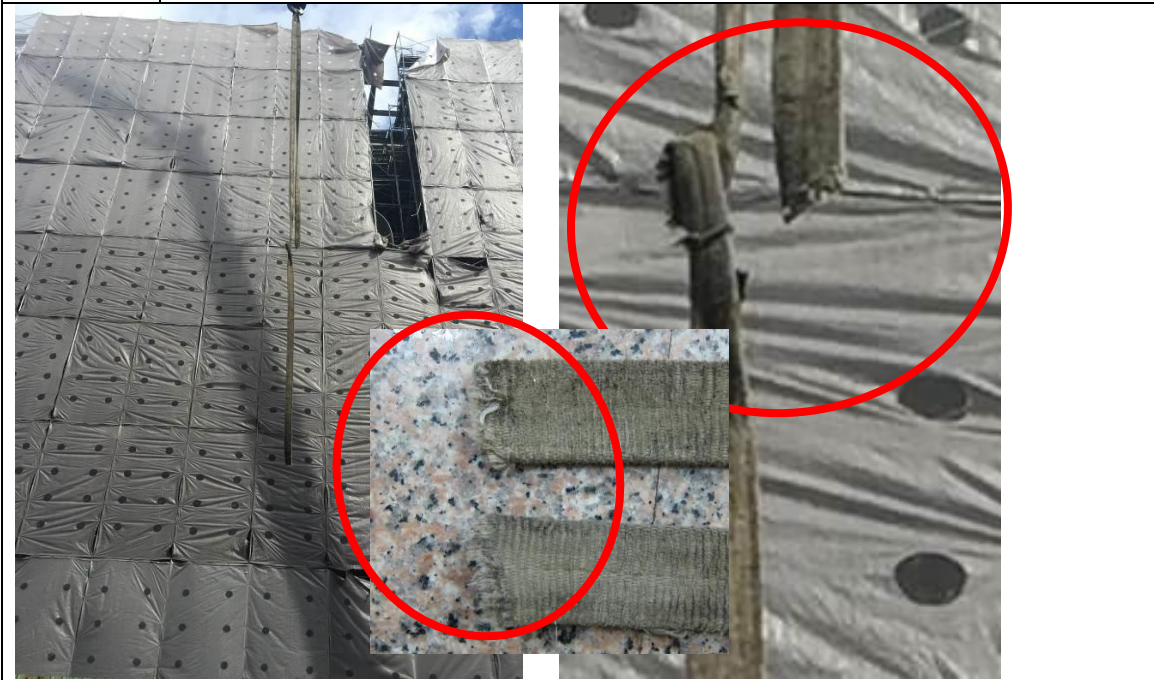
說明	<p>照片五：使用之纖維帶寬5公分，單條之安全荷重為2噸，破壞荷重為10噸，2條纖維帶之斷裂點為同一長度位置，斷裂面呈整齊切斷形狀。(由○○營造有限公司提供)</p>
----	---
