從事屋頂作業發生墜落致死災害

核備文號:114-1804053

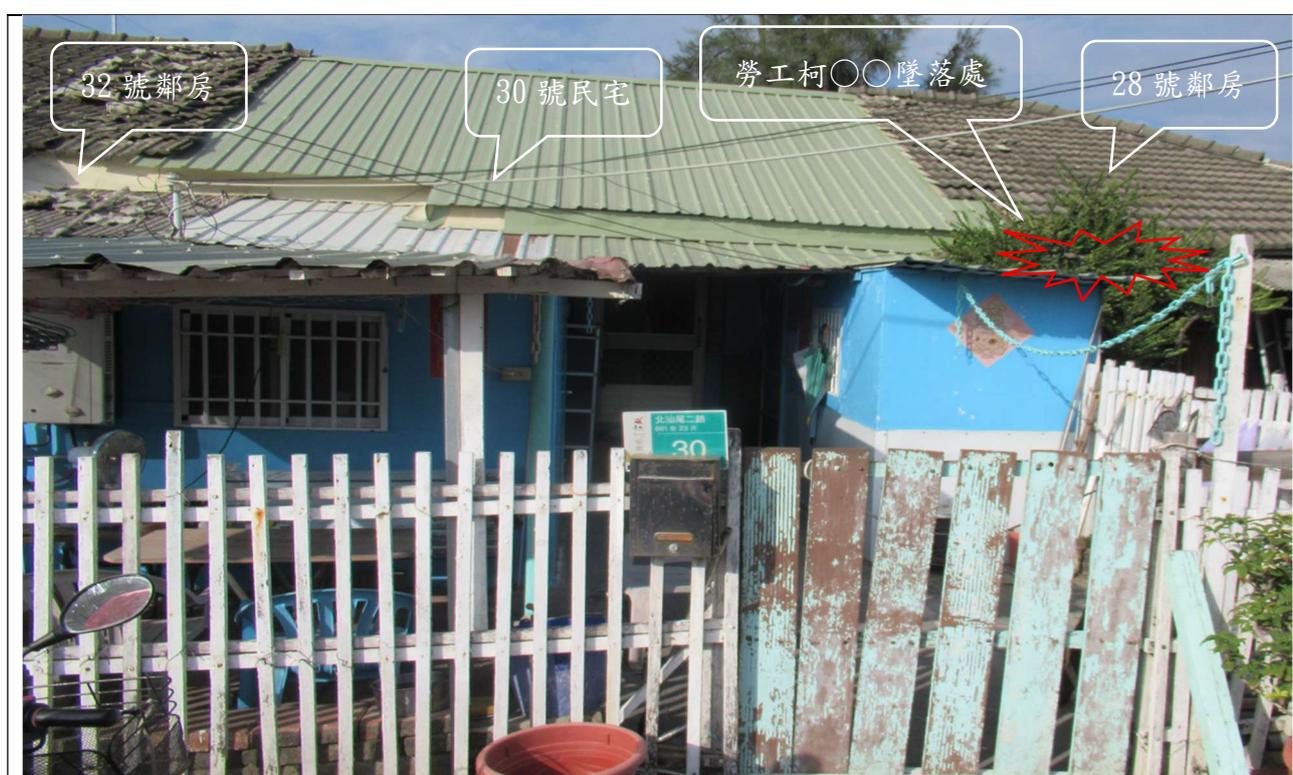
柯○○在屋頂作業時，自作業處滾落至屋簷處，穿破石綿瓦屋簷後自 2.15 公尺高墜落至地面，因撞擊地面造成全身多處骨折傷重死亡。

照片 1：災害發生於臺南市安南區北汕尾二路 661 巷 23 弄 30 號民宅東側鄰房屋頂（28 號）。

- (十)雇主使勞工於屋頂從事作業時，應指派專人督導，並依下列規定辦理：…二、…滑溜之屋頂，應設置適當之護欄…。但設置護欄有困難者，應提供背負式安全帶使勞工佩掛，並掛置於堅固錨錠、可供鉤掛之堅固物件或安全母索等裝置上。三、於易踏穿材料構築之屋頂作業時，應先規劃安全通道，於屋架上設置適當強度，且寬度在 30 公分以上之踏板，並於下方適當範圍裝設堅固格柵或安全網等防墜設施。(營造安全衛生設施標準第 18 條第 1 項第 2、3 款暨職業安全衛生法第 6 條第 1 項)
