# 104 年度全國重大 職業災害實例摘要 彙編(營造業以外)

中 華 民 國 1 0 6 年 9 月

# 104 年度營造業以外行業重大職災實例

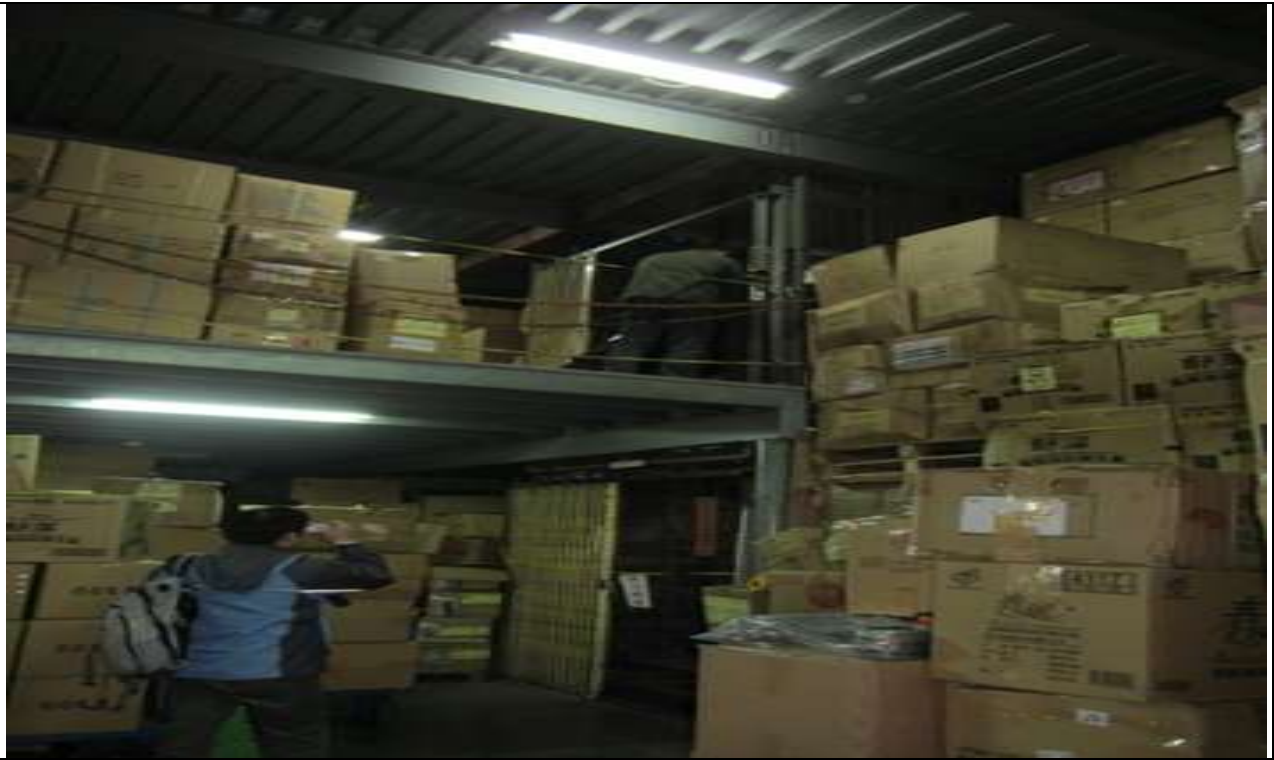
說明一

升降機1樓及夾層出入口處外觀。

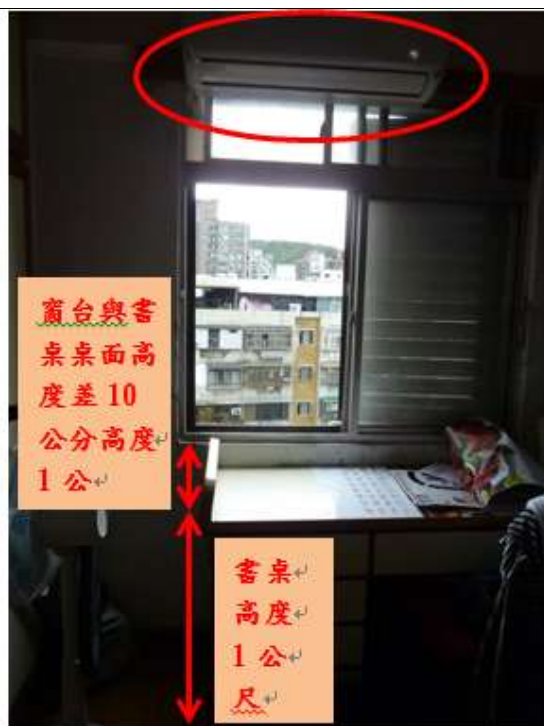
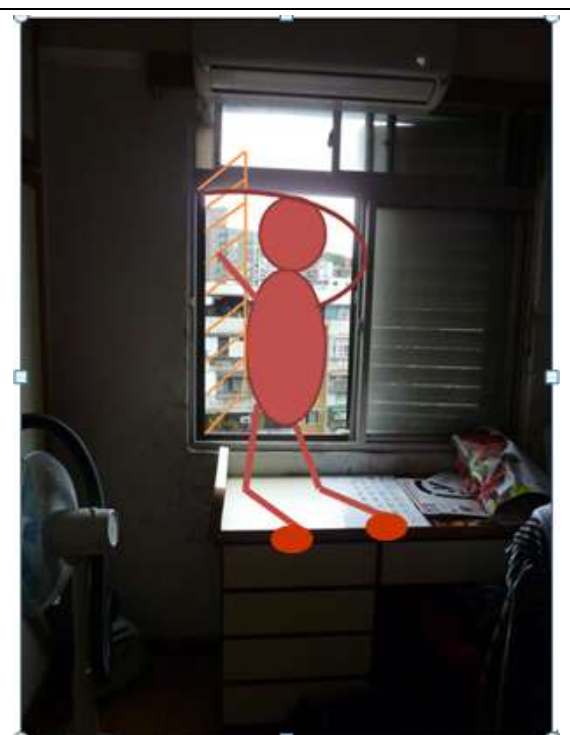
#### 說明二

罹災者以蹲或跪在房間書桌上的姿勢（書桌離地高度100公分），身體向左窗往外傾靠，疑似欲抓拉冷氣機室外排水塑膠管時，因窗戶之鋁製百葉窗（對開式、高寬各約140公分\*70公分）不堪承受其往外之身體重量而向外墜落。

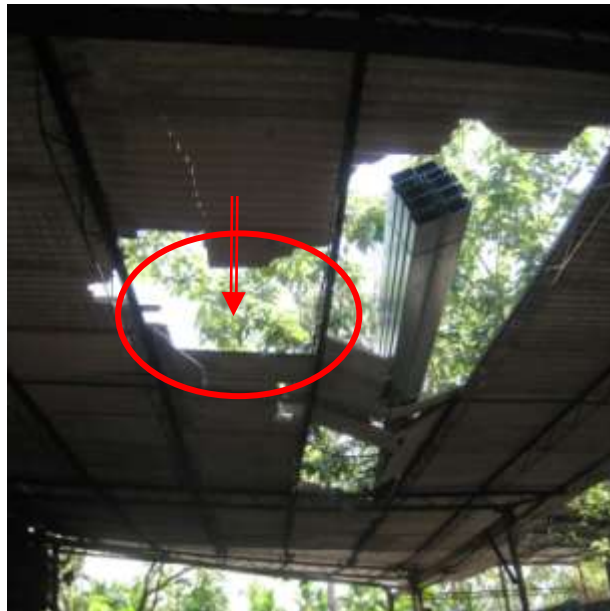
照片 3：罹災之屋頂距離地面約 3.6 公尺，上有一長約 50 公分，寬約 40 公分破洞，罹災者自該破洞掉落地面

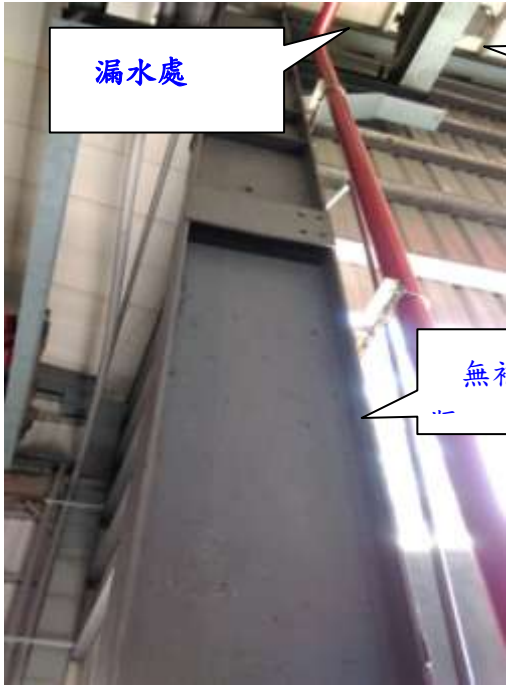
| 照 片 二 | 消防幫浦側之鋼柱無補強版無法攀爬（鋼樑與漏水處距離約 60 公分）。 |

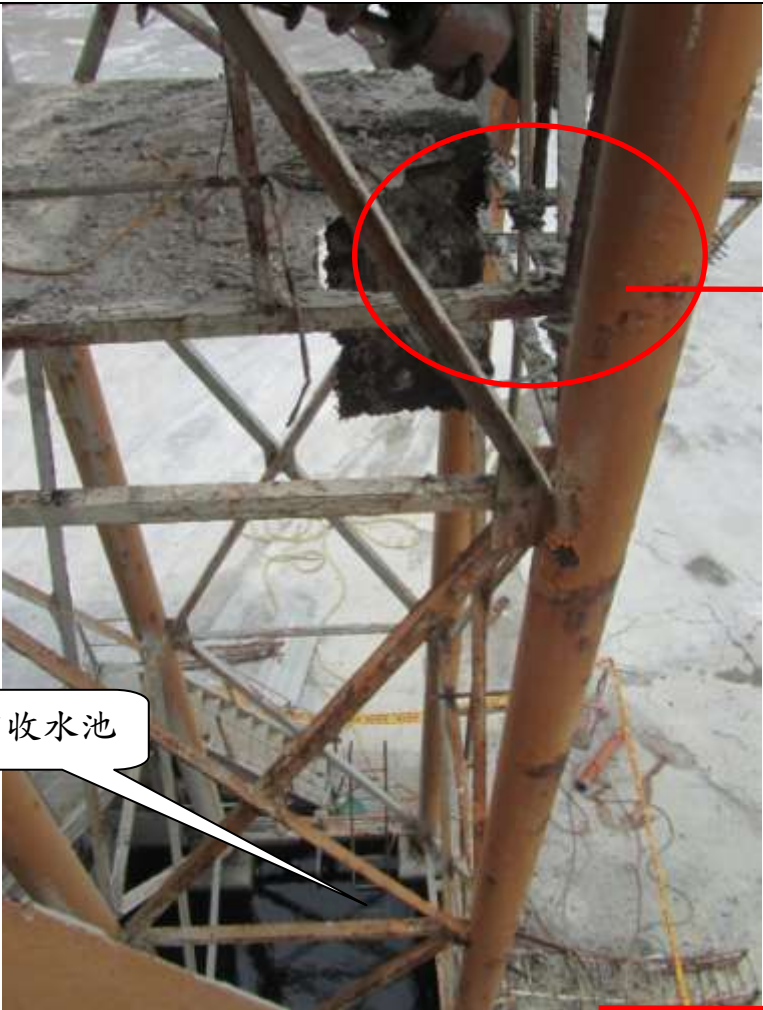
(一)直接原因：水泥儲槽巡檢平台鏽蝕嚴重不堪負荷趙罹災者重量而破裂，導致趙罹災者自距地面高度9.6公尺之水泥儲槽巡檢平台破裂開口墜落至回收水池，墜落過程其頭部撞擊到該平台之鋼結構，造成頭部外傷重度顱腦破裂損傷、中樞神經性休克死亡。

| 說明 | 水泥儲槽巡檢平台已鏽蝕嚴重，未有堅固之構造，並有破裂約 1 公尺見方之開口。 |

- (一) 雇主應依職業安全衛生法及有關規定會同勞工代表訂定適合其需要之安全衛生工作守則，報經勞動檢查機構備查後，公告實施。(職業安全衛生法第 34 條第 1 項)
- (二) 雇主架設之通道（包括機械防護跨橋），應依下列規定：一、具有堅固之構造。…。(職業安全衛生設施規則第 36 條第 1 款暨職業安全衛生法第 6 條第 1 項)
- (三) 雇主僱用勞工時，應依規定實施一般體格檢查。(勞工健康保護規則第 10 條第 1 項暨職業安全衛生法第 20 條第 1 項)
- (四) 雇主應依其事業單位之規模、性質，訂定職業安全衛生管理計畫，要求各級主管及負責指揮、監督之有關人員執行；勞工人數在 30 人以下之事業單位，得以安全衛生管理執行紀錄或文件代替職業安全衛生管理計畫。…。(職業安全衛生管理辦法第 12 條之 1 第 1 項暨職業安全衛生法第 23 條第 1 項)
- (五) 雇主應訂定自動檢查計畫，實施自動檢查。(職業安全衛生管理辦法第 79 條暨職業安全衛生法第 23 條第 1 項)
- (六) 雇主對新僱勞工或在職勞工於變更工作前，應使其接受適於各該工作必要之一般安全衛生教育訓練。…。(職業安全衛生教育訓練規則第 16 條第 1 項暨職業安全衛生法第 32 條第 1 項)
- (七) 勞工月投保薪資應按被保險人之月薪資總額，依投保薪資分級表之規定，投保勞工保險。(勞工保險條例第 14 條第 1 項)

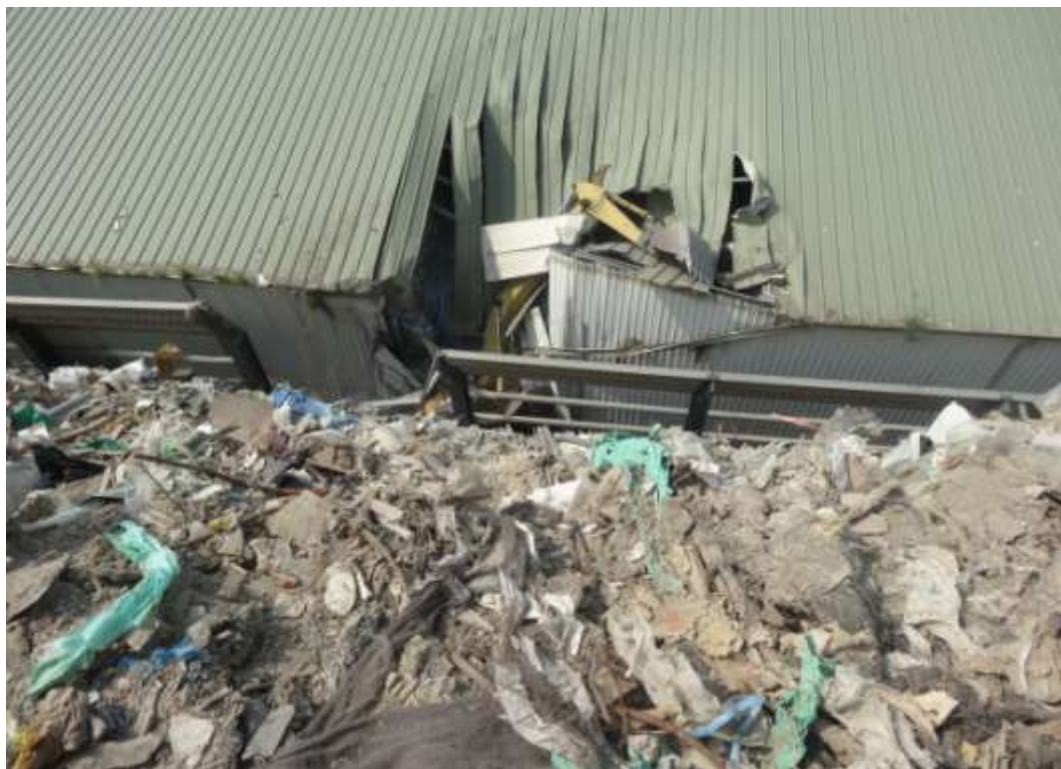
說明二

挖土機墜落撞破庫輕質屋頂。

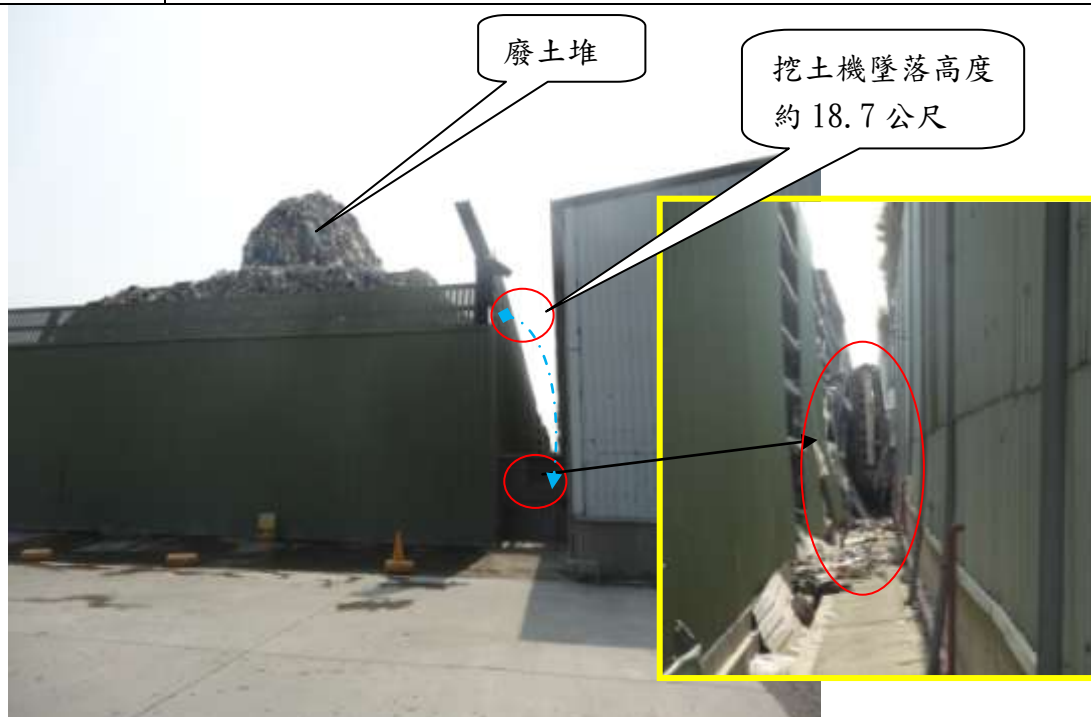
說明三

高度 18.7 公尺之廢土堆墜落於之防火巷。

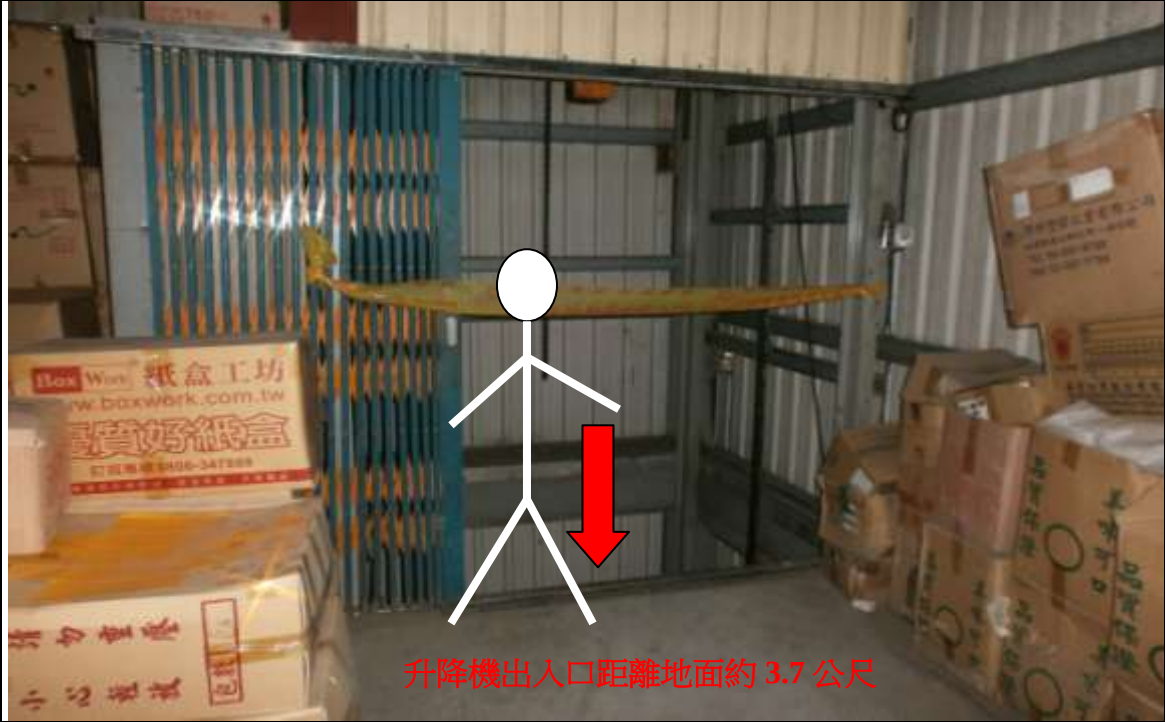
(一)直接原因：沈罹災者操作升降機從事貨物運送時，因升降機搬器升降鐵鍊斷裂，且該升降機未有連鎖裝置，使 2 樓出入口門不能開啟之，沈罹災者於查看時自升降機 2 樓出入口墜落至 1 樓搬器內底部，造成沈員頭胸部外傷、創傷，多處肋骨骨折併胸廓變形，胸部臟器損傷、氣血胸；致創傷性休克併呼吸衰竭死亡。

| 說 明 | 罹災者於倉儲區2樓操作升降機從事貨物搬運作業且肇災當時升降機出入口門(手拉門)係為開啟之狀態，另該升降機搬器未裝置構造堅固平滑之門，且未有安全裝置。罹災者查看時升降機鋼索斷裂情形時發生墜落致死災害 |

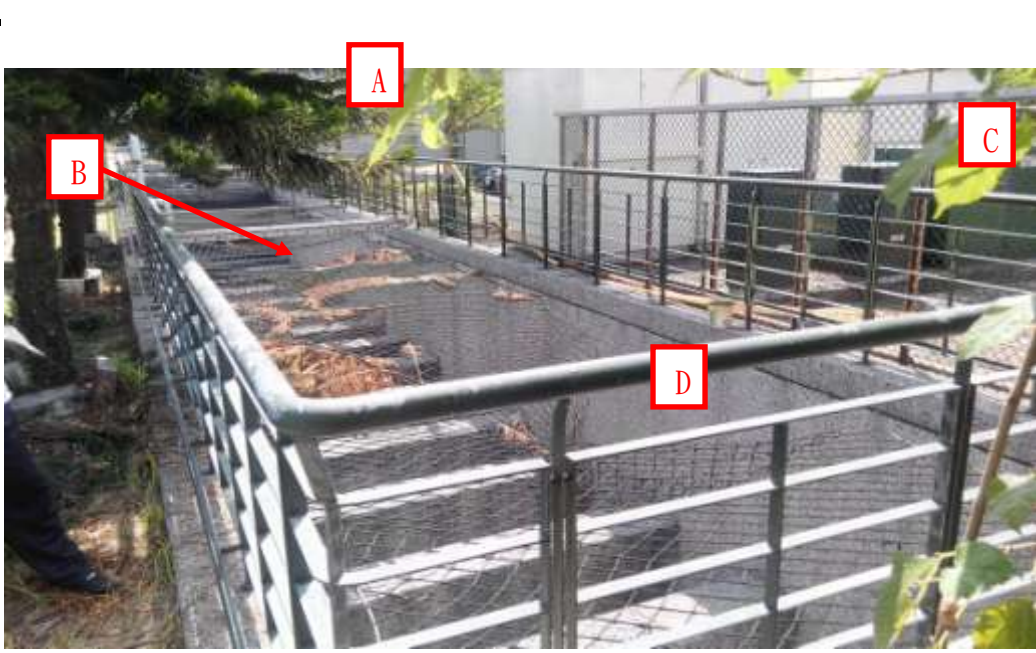
- (一)直接原因：黃罹災者作業中從採光井上方墜落(深度約740公分)，致頭部胸腹部及四肢部挫傷併骨折引起多發性損傷併內出血而死亡。
- (二)間接原因：不安全狀況：
  - (1)雇主對於在高度2公尺以上之處所進行作業，勞工有墜落之虞者，未以架設施工架或其他方法設置工作台。
  - (2)安全網張掛方式不符合國家標準且已存在破損。
- (三)基本原因：
  - (1)未訂定安全衛生工作守則。
  - (2)未辦理一般安全衛生教育訓練。
  - (3)未置職業安全衛生業務主管。
  - (4)未訂定安全衛生作業標準。

| 說 明 | 工作場所位於(A)西側採光井上方之週圍欄杆(採光井深度約 7.4 公尺)，採光井上方設有安全防護網(由花蓮航空站所設)，施工前該安全防護網於近航警所側已有破損(B)。黃罹災者墜落位置位於近台電設備圍籬(C)前之欄杆內側(D，油漆桶放置處附近)。 |

有磨損、劣化或缺陷之安全網，不得繼續使用。…。(營造安全衛生設施標準第 22 條第 1 款及第 8 款暨職業安全衛生法第 6 條第 1 項)

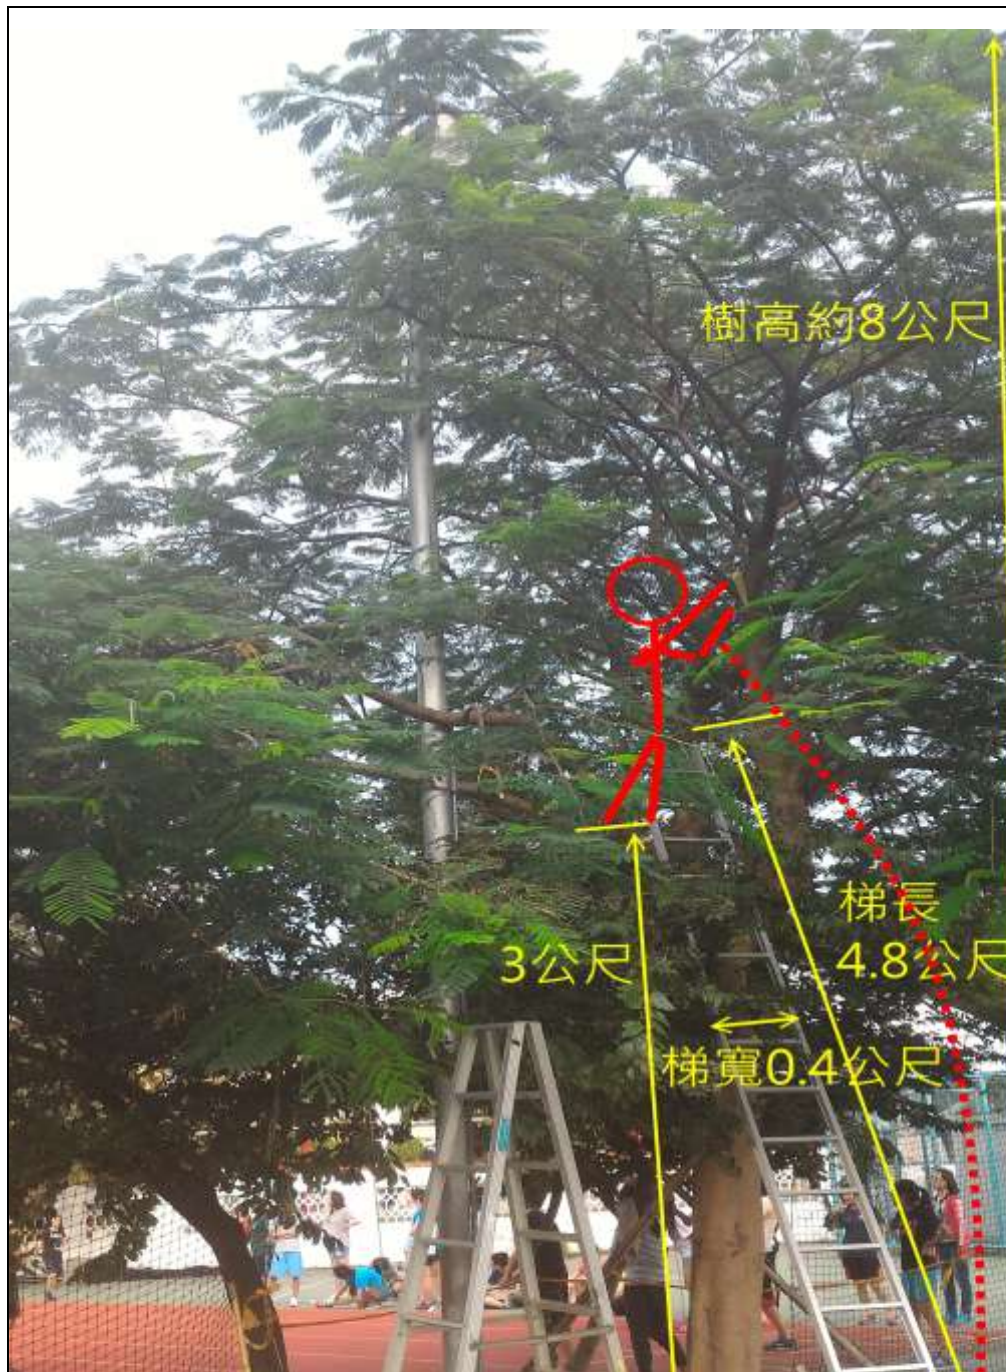
罹災者以移動梯爬上樹上，站在樹幹上使用鋸子修剪樹枝

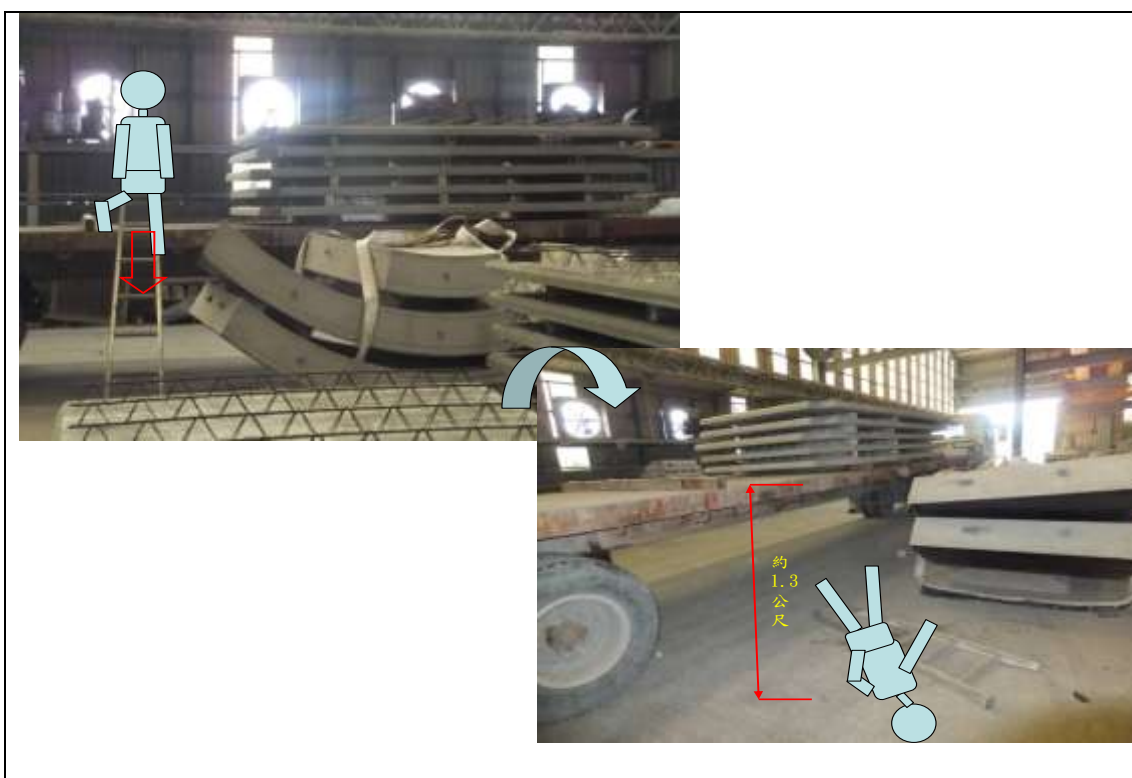
說明一

罹災者使用鋁梯做為由地面向上貨運車板台之上下設備，於上下貨運車板台期間，因鋁梯防滑腳座底部之止滑片損壞，使鋁梯滑動致罹災者墜落地面，造成顱腦損傷，多處肋骨骨折，血胸等多重性外傷死亡。

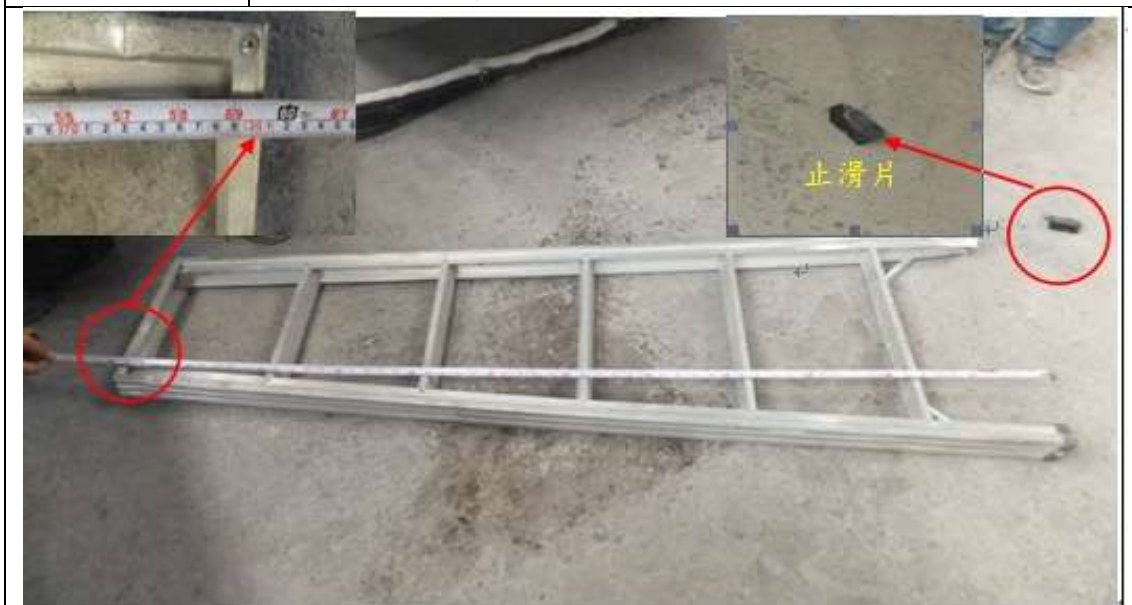
說明二

肇災鋁梯長度約為 1.8 公尺，事後檢視鋁梯一側梯腳防滑腳座底部之止滑片已損壞，未具防止滑溜之功能。

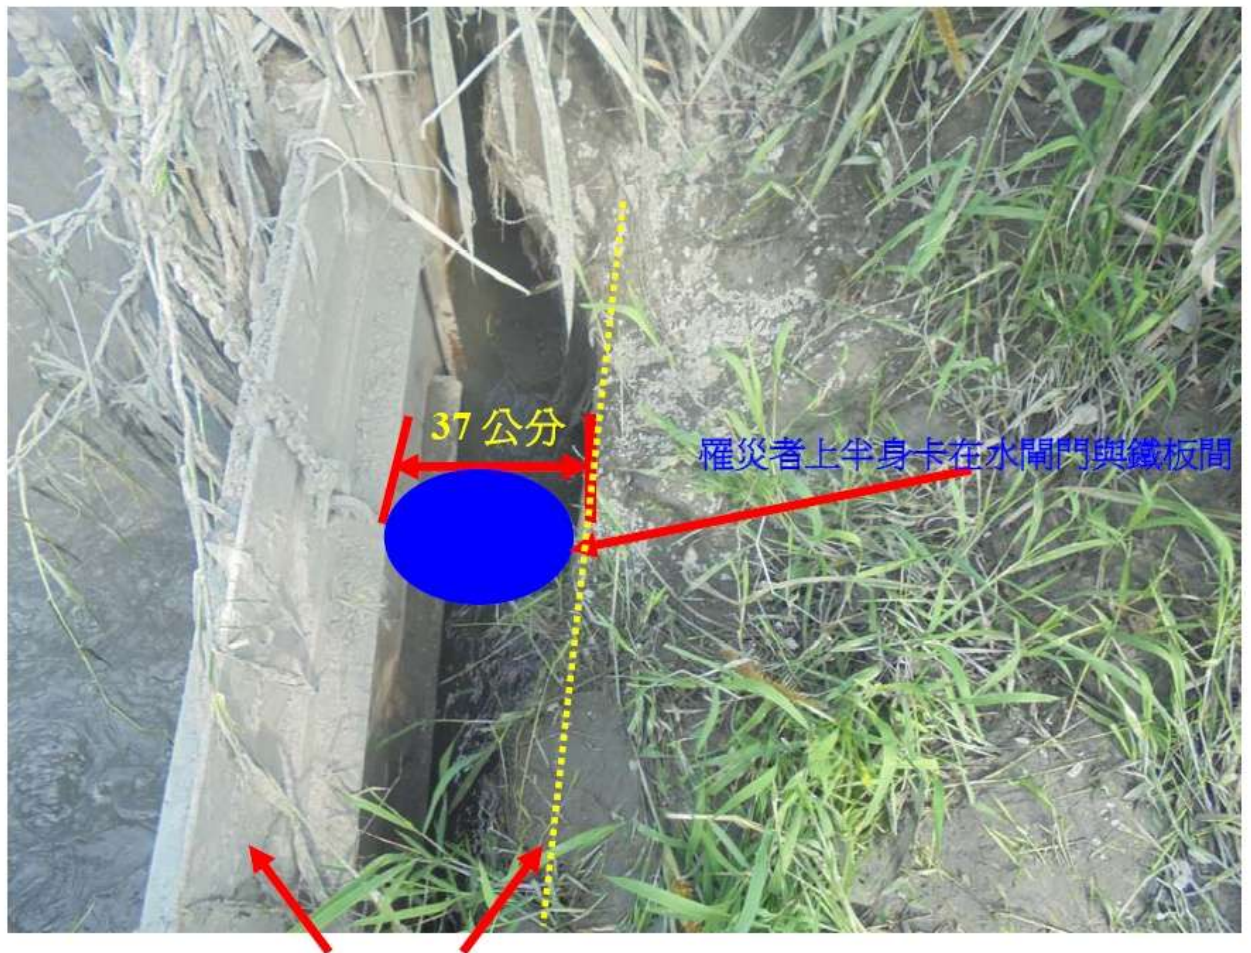
照片：排水溝之水閘門與鐵板間之開口(最大寬度 37 公分)

雇主對於勞工工作場所之通道、地板、階梯，應保持不致使勞工跌倒、滑倒、踩傷等之安全狀態，或採取必要之預防措施。(職業安全衛生設施規則第 21 條暨職業安全衛生法第 6 條第 1 項)

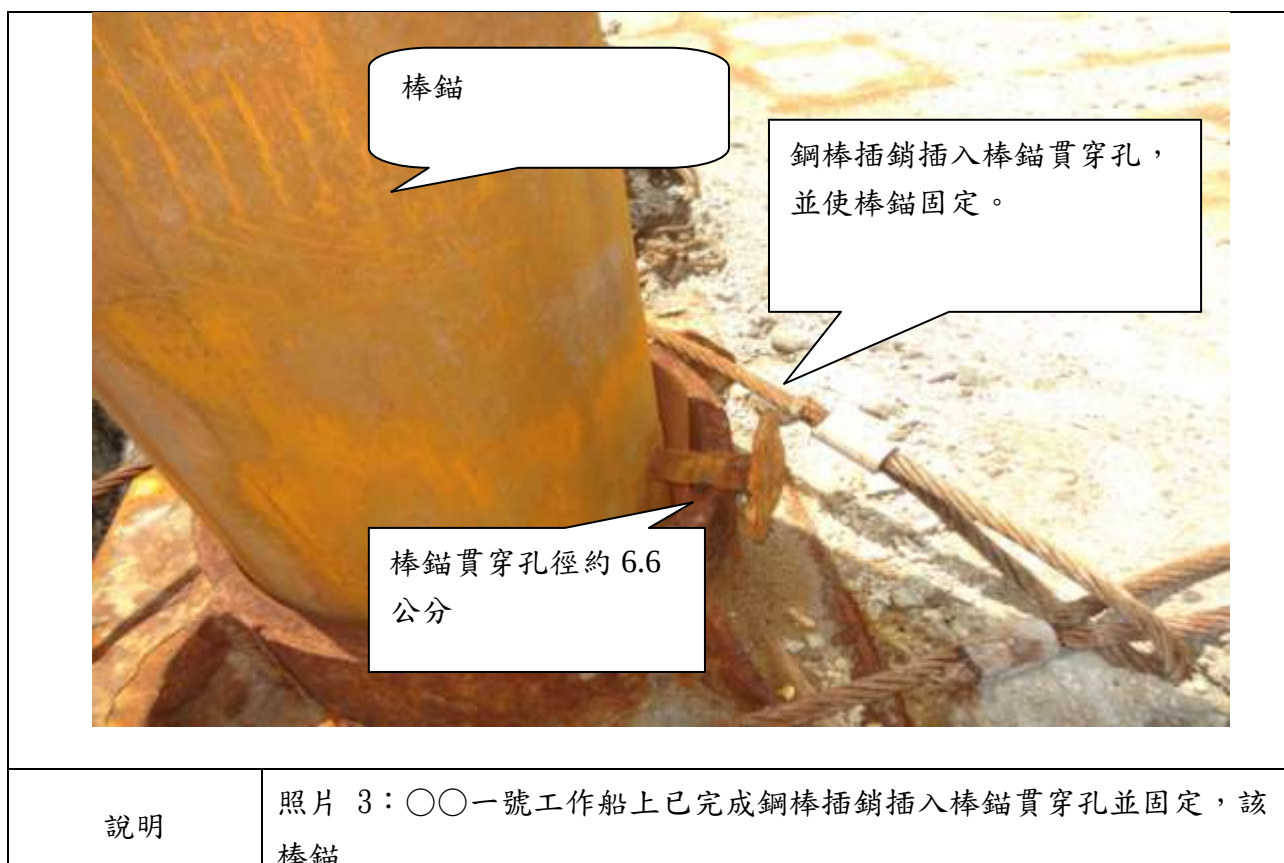
| 說明 | 照片 3：○○一號工作船上已完成鋼棒插銷插入棒錨貫穿孔並固定，該棒錨 |

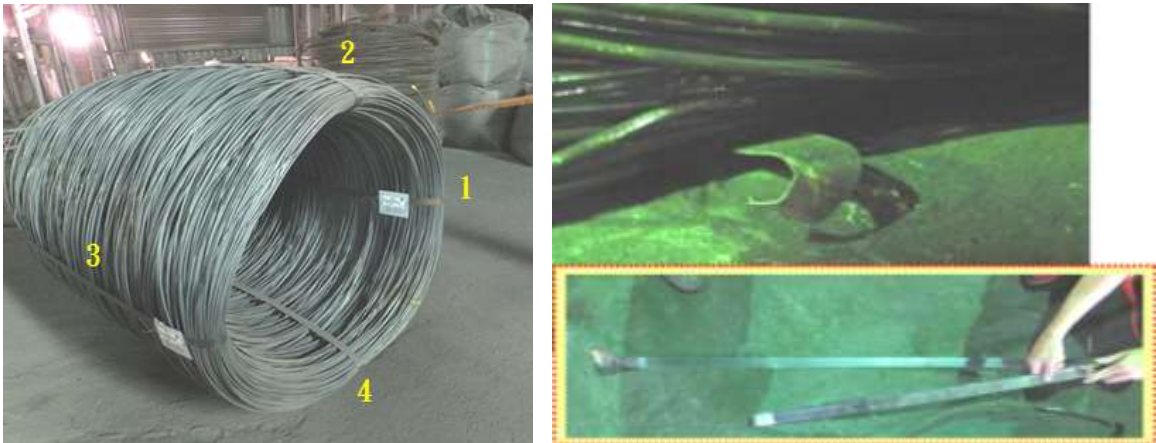
| 說明二 | 1. 盤元操作區橫列之盤元，皆綁有四條包裝鋼帶固定。(左圖)<br>2. 於肇災盤元底下發現僅剩一條斷裂之包裝鋼帶。(右圖) |

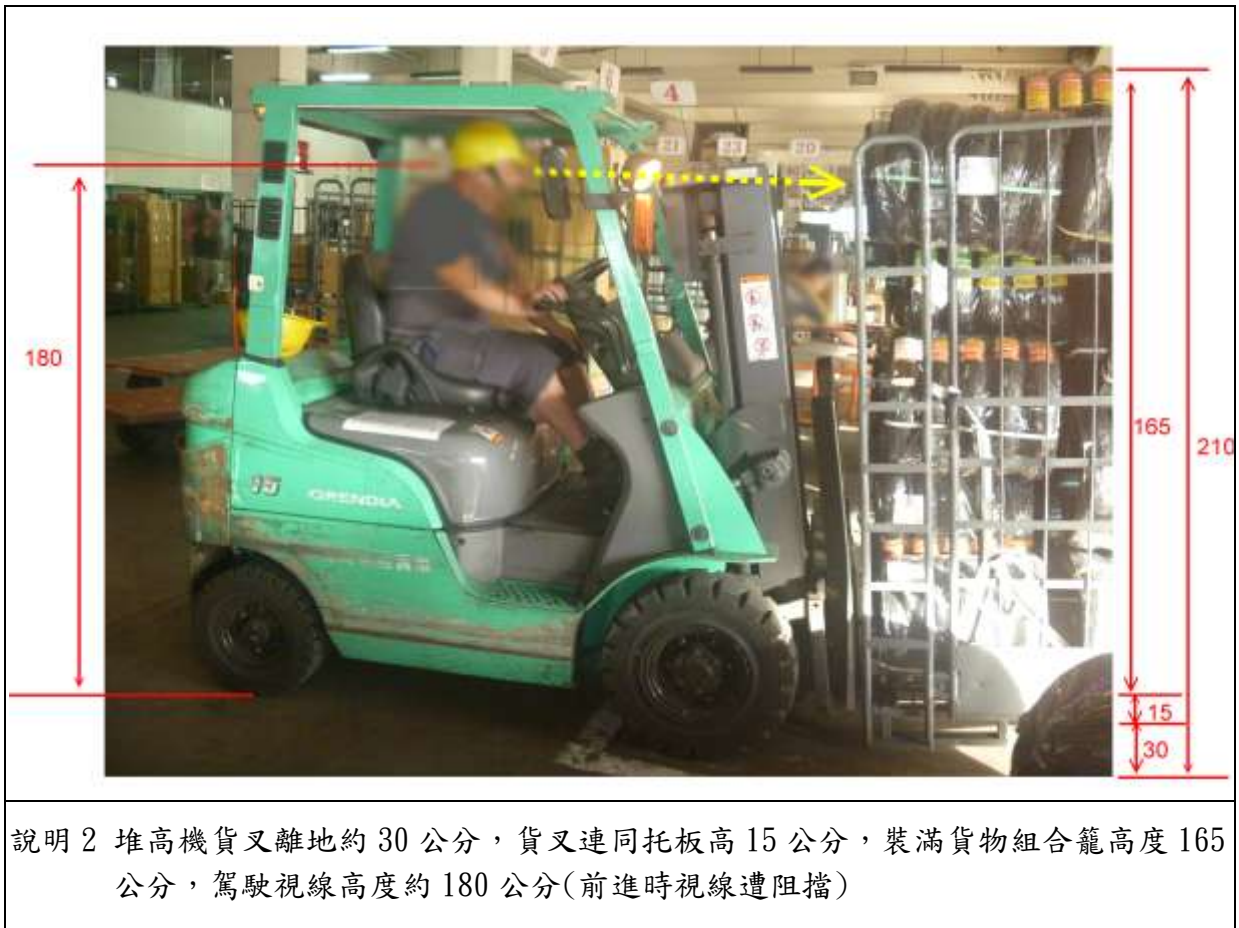
說明 2 堆高機貨叉離地約 30 公分，貨叉連同托板高 15 公分，裝滿貨物組合籠高度 165 公分，駕駛視線高度約 180 公分(前進時視線遭阻擋)

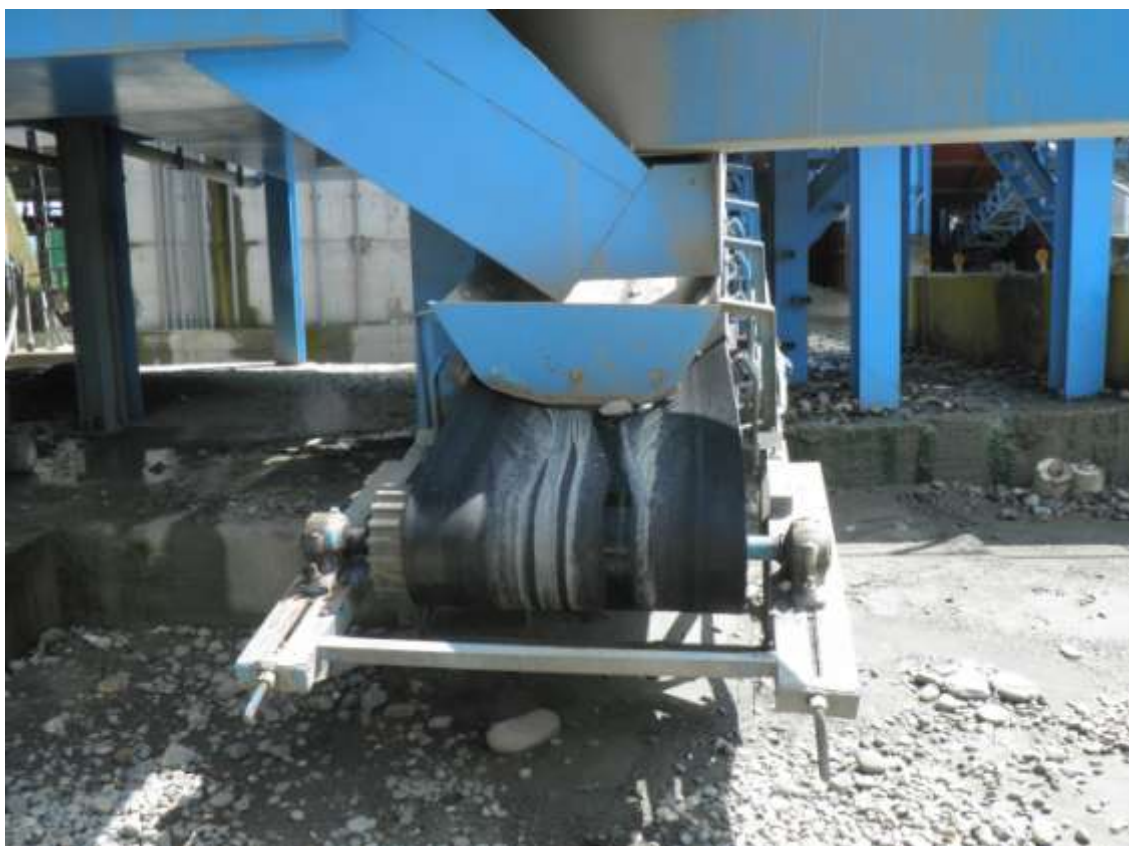
(一)直接原因：罹災者左手及衣服遭輸送帶尾輪及轉軸捲入，造成左手臂及鎖骨軟組織撕除全斷離，致多器官損傷併出血性休克死亡。

說明：發生災害之輸送帶，輸送帶尾輪及轉軸部分未設護罩、護圍等安全防護設備。

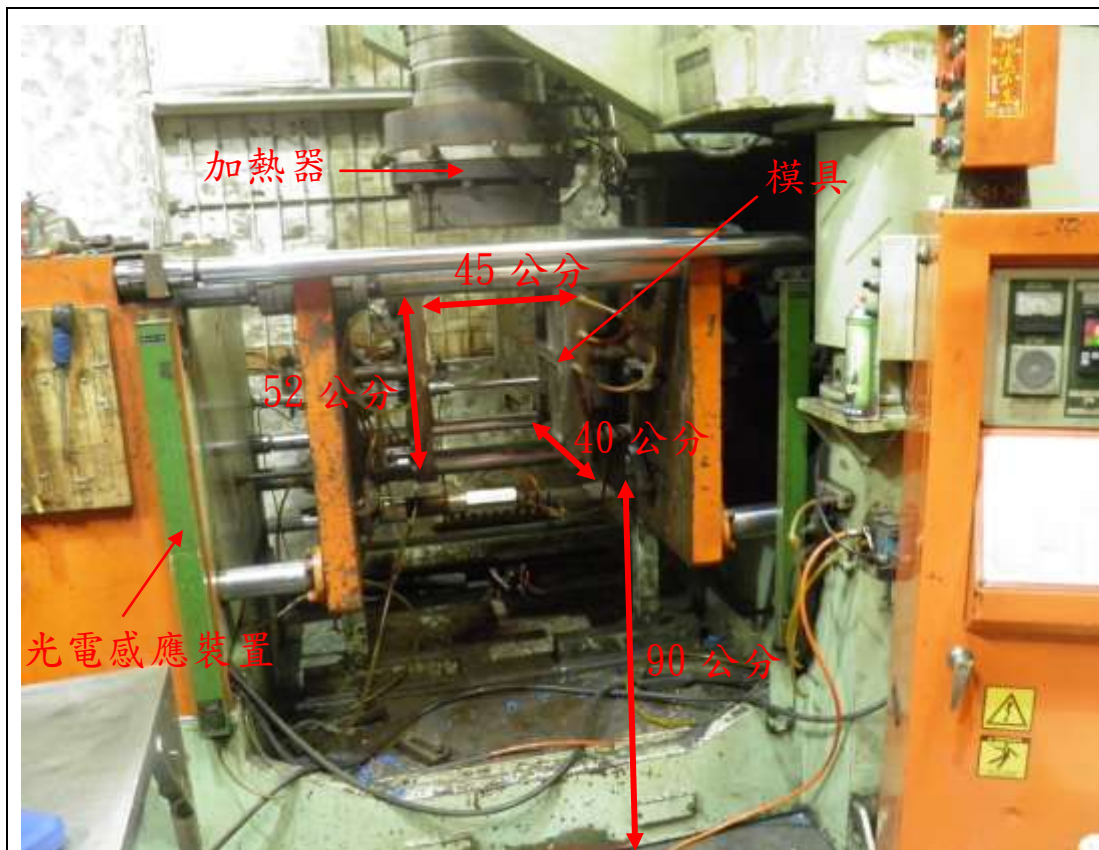
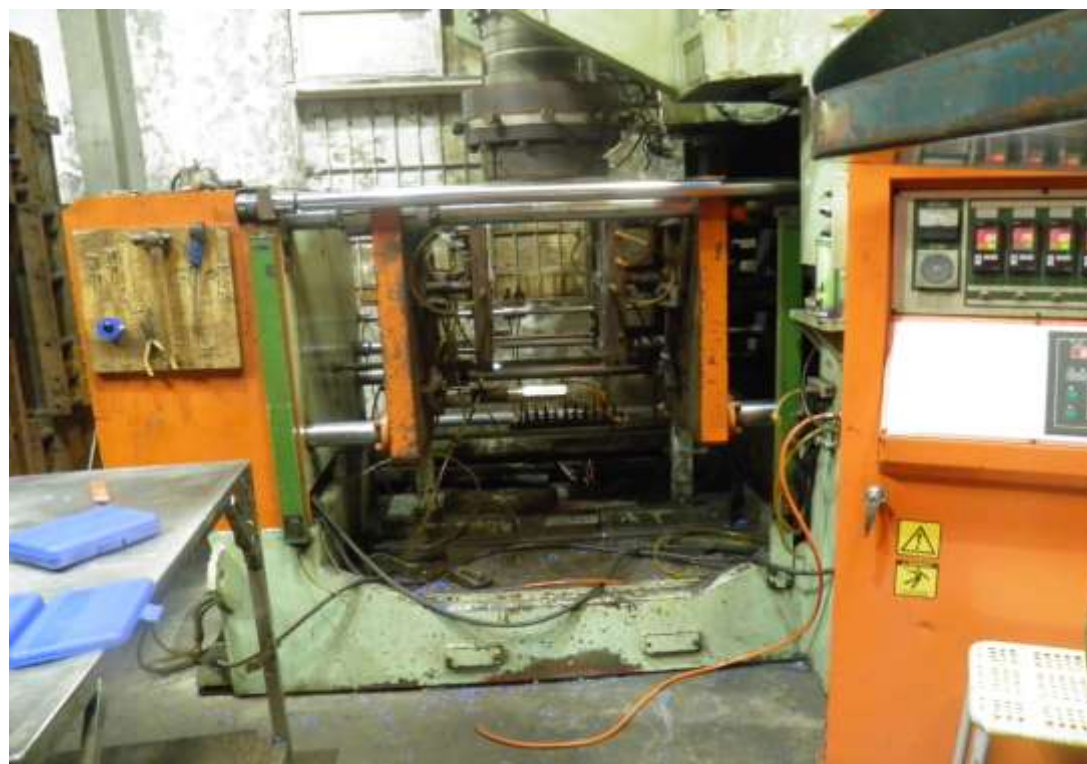
不安全狀況：塑膠中空吹氣成型機所設置之光電感應裝置故障。

說明：肇災之塑膠中空吹氣成型機其模具寬 40 公分、高 52 公分，模具下緣距地約 90 公分，模具開模距離為 45 公分，該成型機所設置之光電感應裝置為故障狀態。

(三)雇主應依規定訂定自動檢查計畫，實施自動檢查。(職業安全衛生管理辦法第 79 條暨職業安全衛生法第 23 條第 1 項)

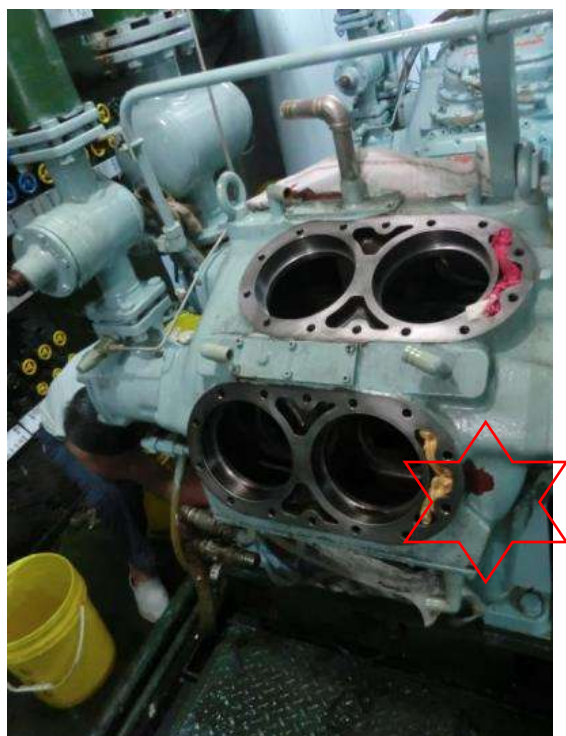
說明二

冷凍機台氨洩漏位置。(左圖為氣鋼蓋拆解前，右圖為拆解後)

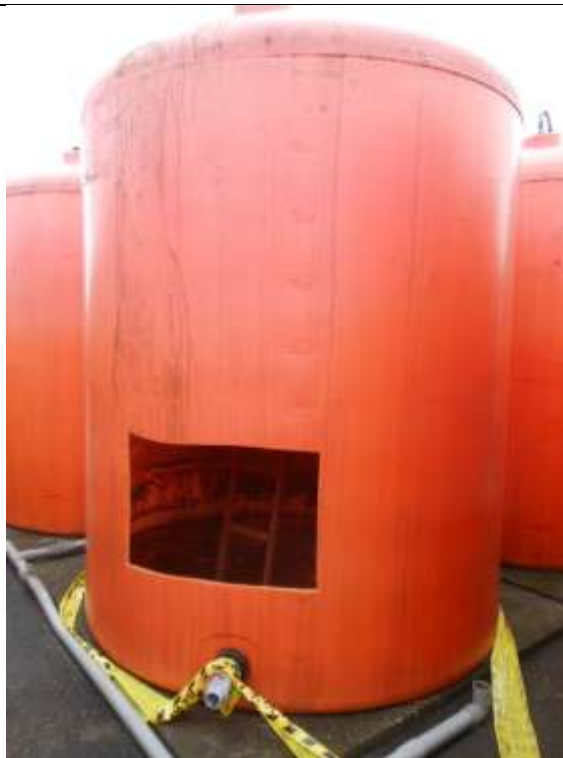
說明 一

發生災害現場(方形開口為消防局搶救時破壞的開口)

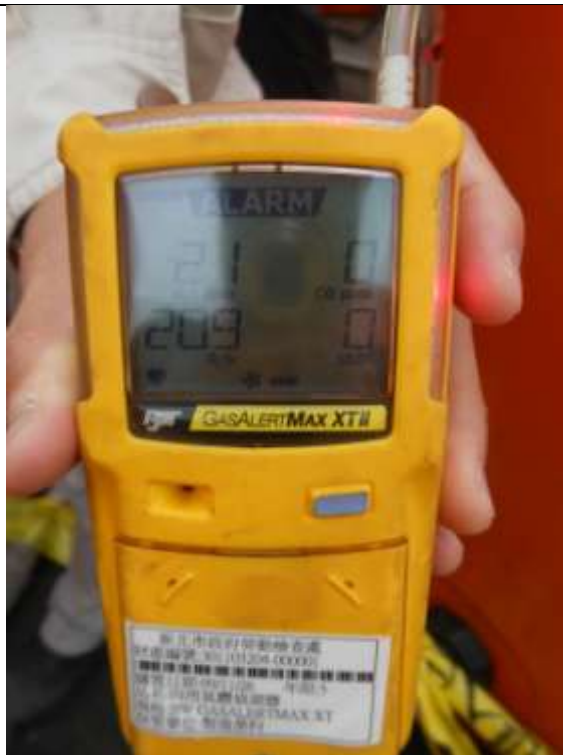
說明 二

硫化氫濃度值:21ppm

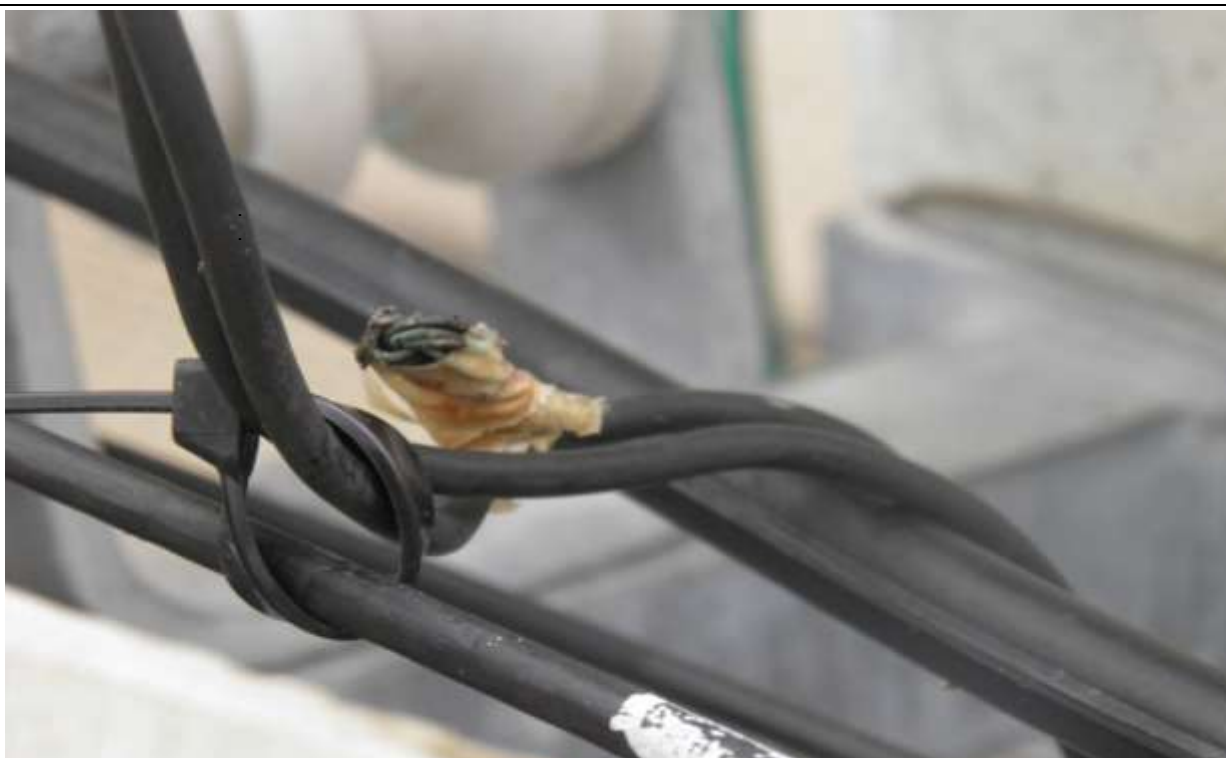
說明二

電源線絕緣被覆破壞之接頭裸露。

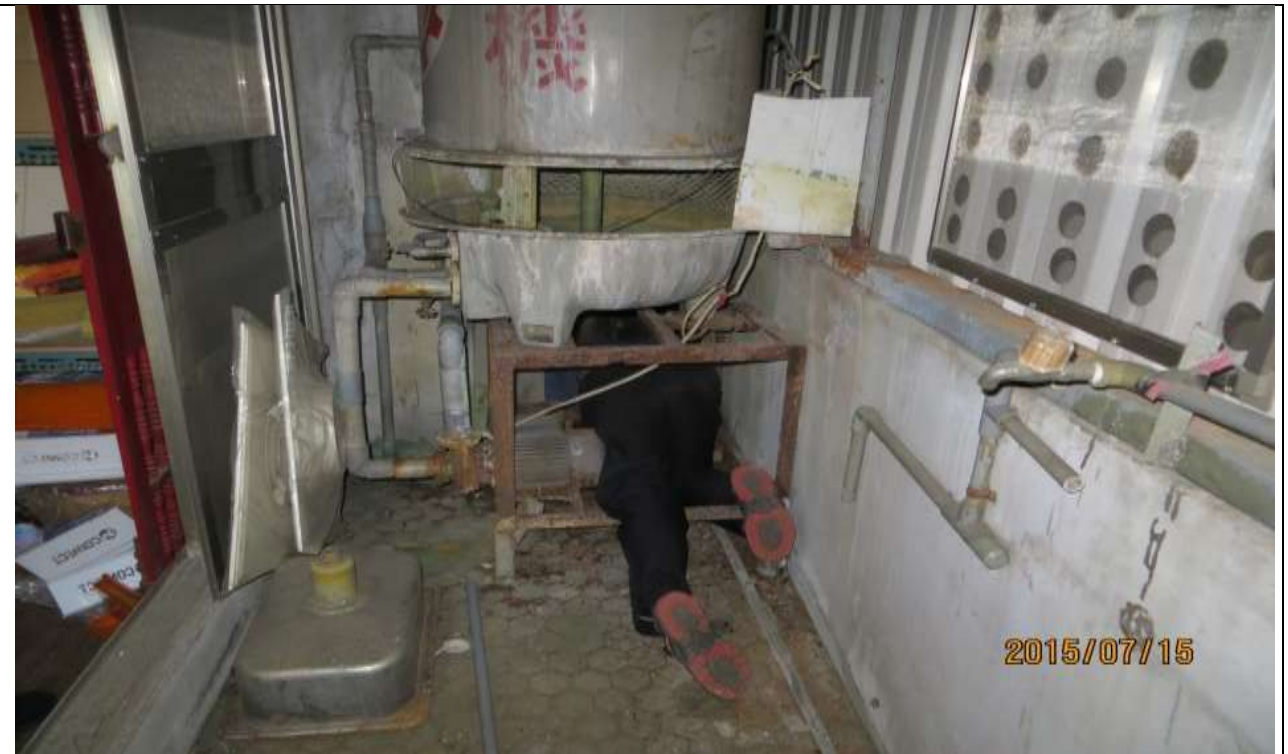
說明一

罹災者更換抽水馬達中，不慎碰觸漏電鐵架(馬達漏電，傳至鐵架)感電身亡。

（一）從事電路、電路支持物、或接近該電路工作物之敷設、建造、檢查、修理、油漆等作業前，應先行檢電、斷電、驗電，確認電路為開路（斷路）後再從事作業，以防止感電發生（職業安全衛生設施規則第254條暨職業安全衛生法第6條第1項第3款）。

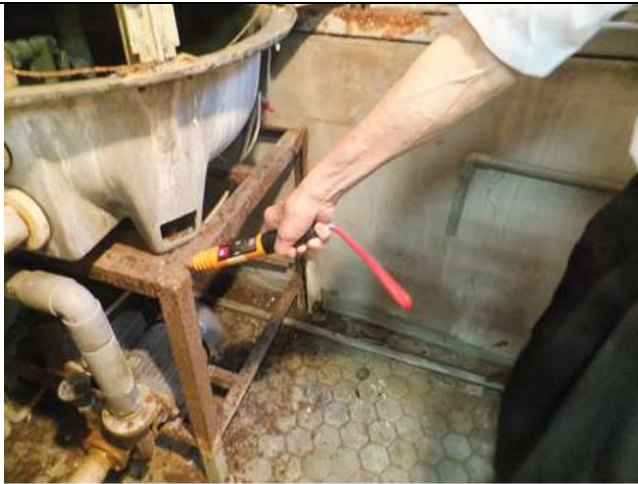
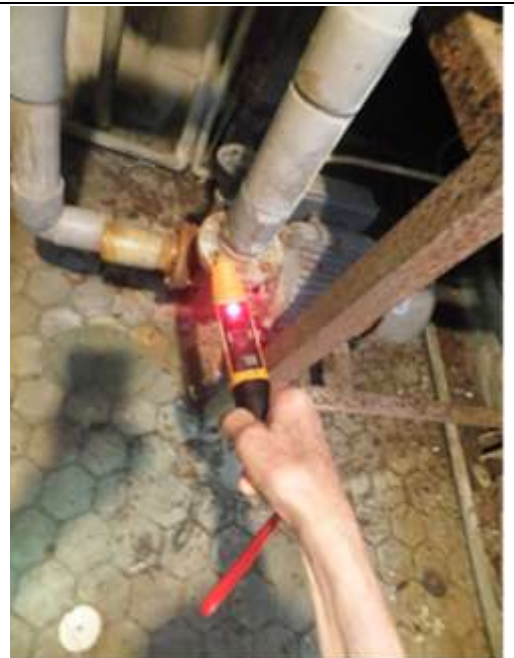
說明二

以檢電器測試鐵架、冷卻水馬達有漏電的反應，經以三用電表量測，漏電電壓達100.6伏特。

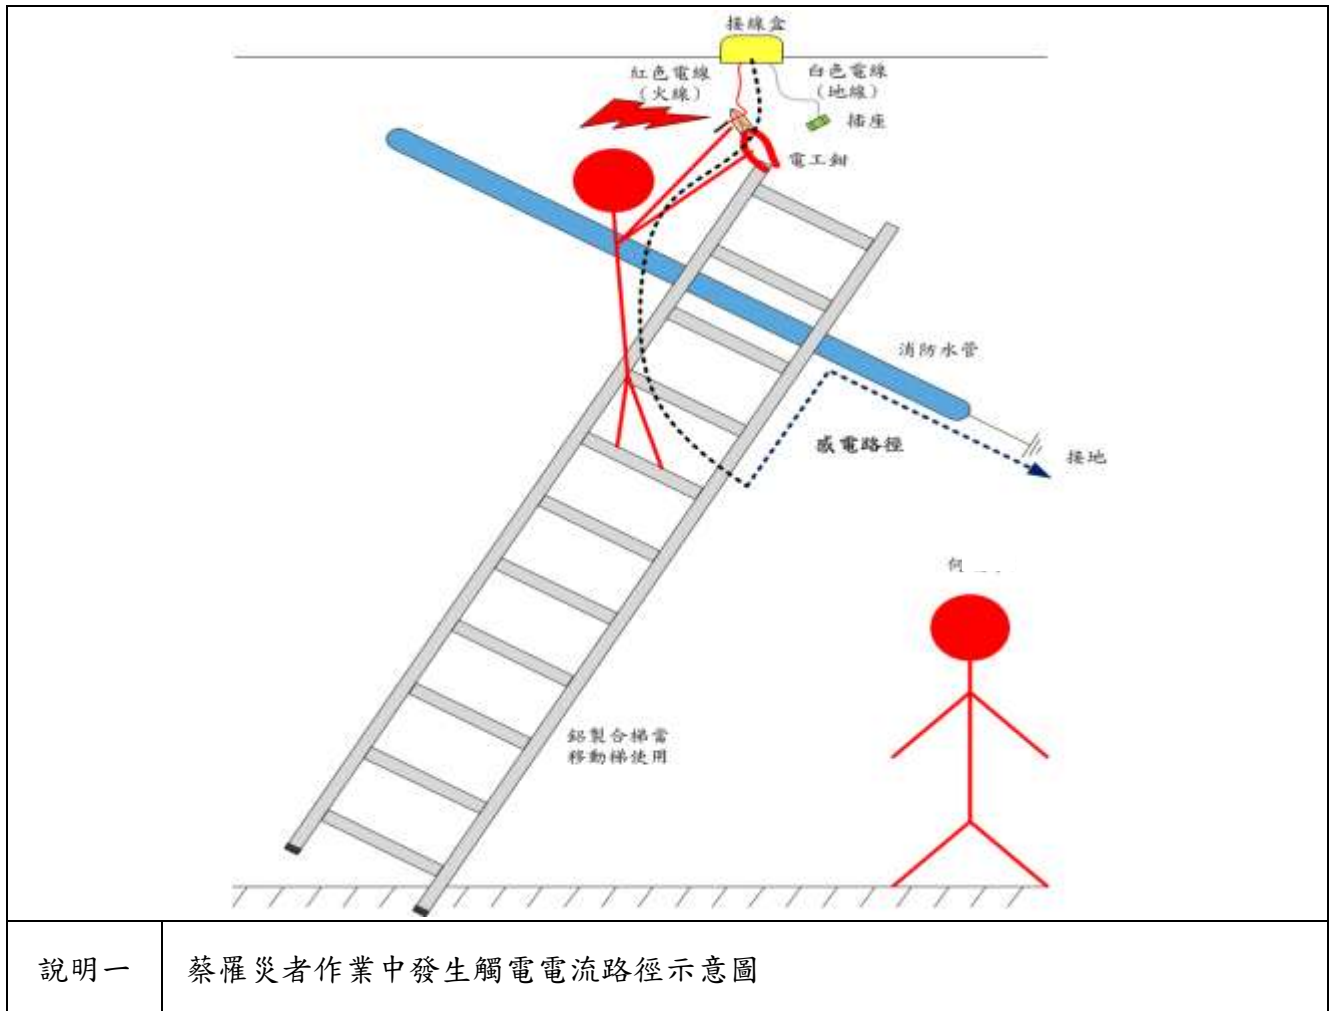
| 說明二 | 模擬蔡罹災者作業情形 | |

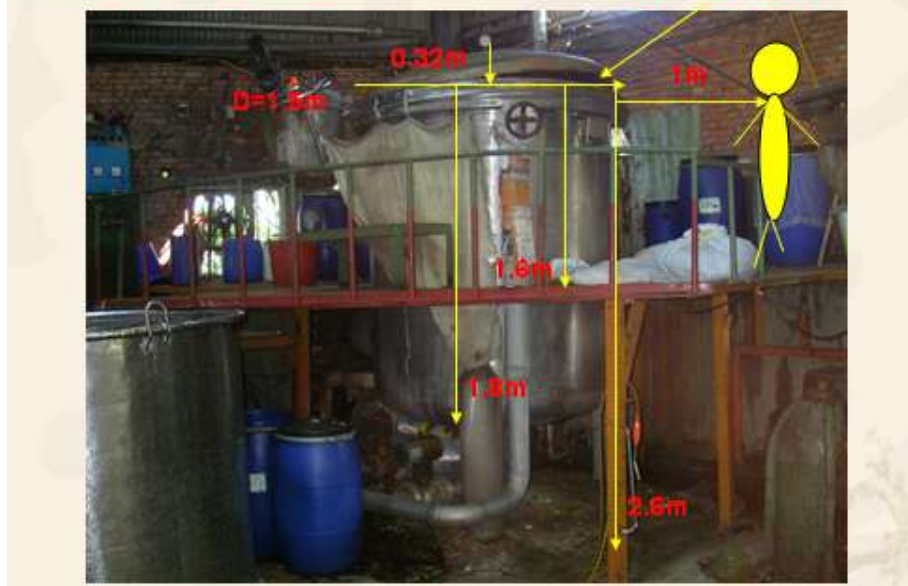
罹災者查看染整作業時，蓋板突然裂開，被大量的染液燙傷。

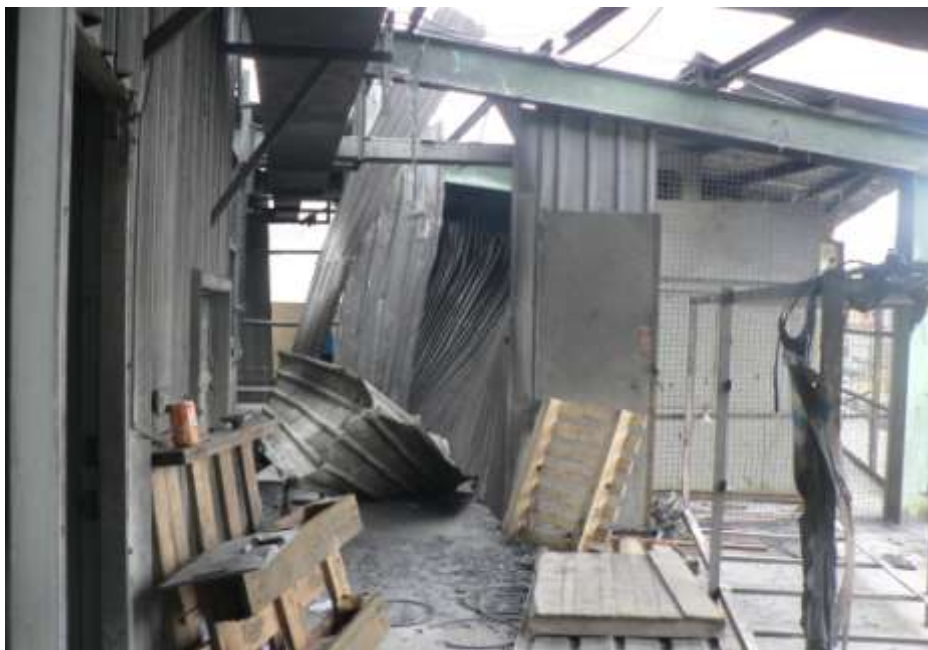
集塵設備前方與電氣房間隔之鐵皮外凸情形。
