# 104 年度全國重大 職業災害實例摘要 彙編(營造業以外)

中 華 民 國 1 0 6 年 9 月

# 104 年度營造業以外行業重大職災實例

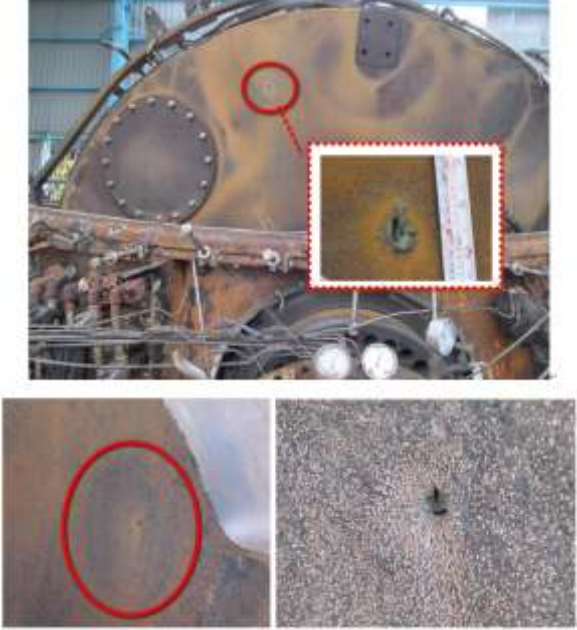
| <p>說明<br/>二</p> | <p>依據事故現場爆炸破壞痕跡調查結果，點火源分析如下：</p> <p>1. 濾機濾鼓西側端版，距上緣 30 公分處有一約 1.5 公分長及 0.5 公分寬之切割熔斷切縫(貫穿端板)(上圖)。</p> <p>2. 起爆點現象:以起爆點(上述之內部熔斷切縫處)為中心，呈現爆震波 4 幅射狀展開現象(左下圖)；溫度 3000℃ 以上高溫，使起爆點周圍呈現熔融或氧化鐵顏色(右下圖)。</p> |
