## 從事柵門啟閉作業發生倒塌致死災害

一、行業分類：公用事業設施工程業（4220）

二、災害類型：物體倒塌(5)

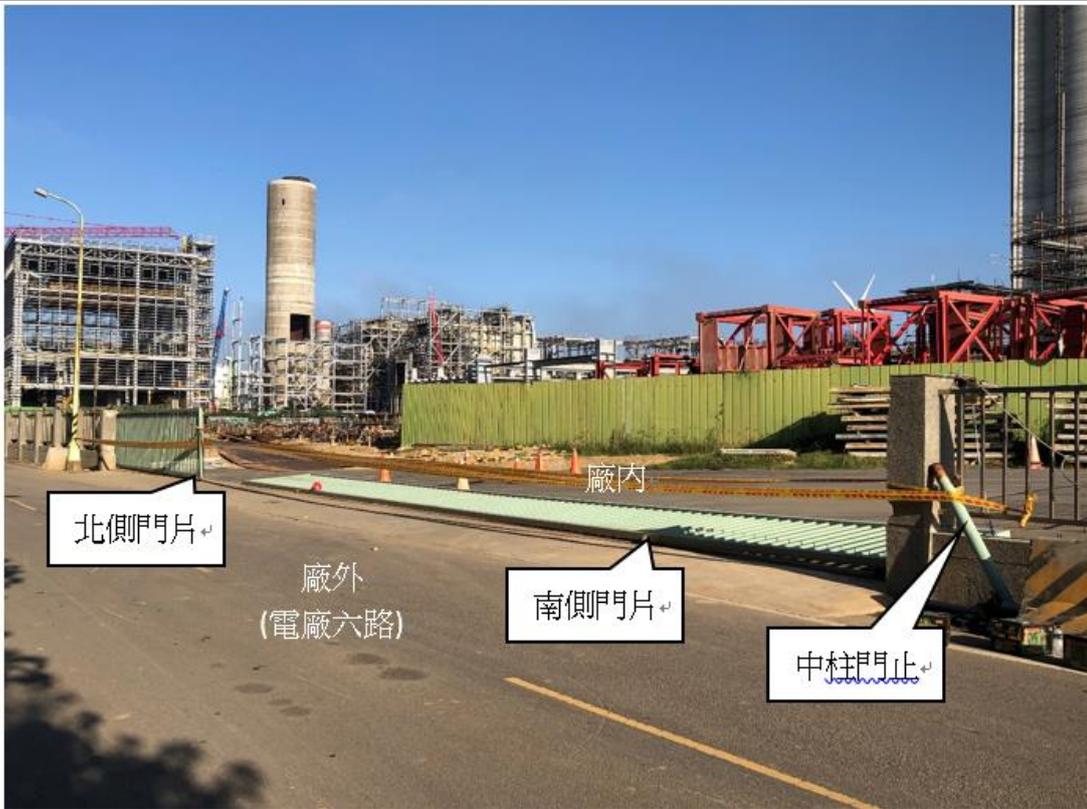
說明 災害發生地點立面全景(中柱門止未立於大門中間埋設處)

(一)雇主對於建築構造物及其附置物，應保持安全穩固，以防止崩塌等危害。(職業安全衛生設施規則第 23 條暨職業安全衛生法第 6 條第 1 項)

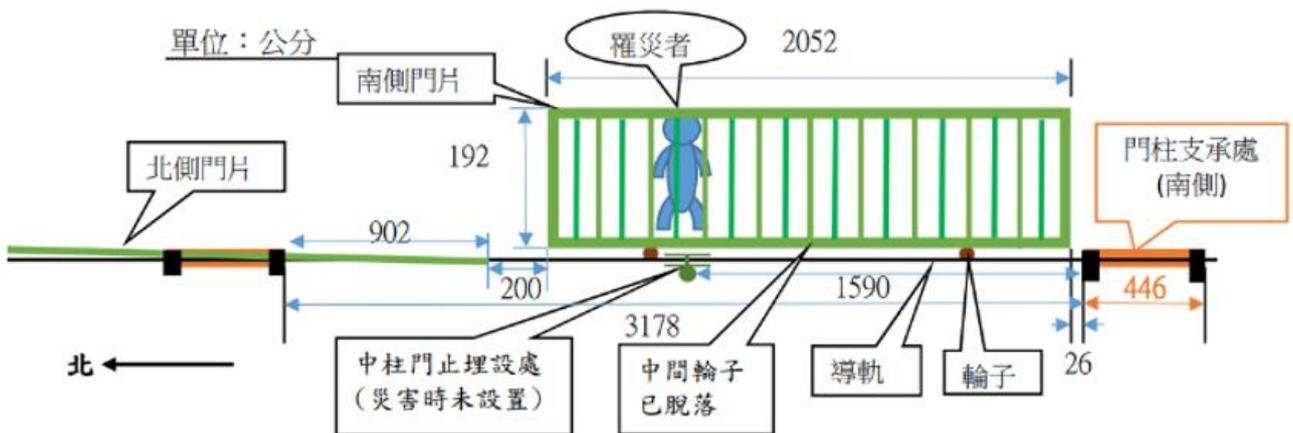
雇主對於建築構造物及其附置物，未保持安全穩固，以防止崩塌等危害。

說明 災害發生地點平面示意圖(上視圖)—中柱門止未立於大門中間，南側門片完全被推移出南側門柱支承處後，因該門片無任何側向支承以保持該門片安全穩固，致罹災者遭該傾倒的門片壓倒在地致死。
