## 從事防水作業發生墜落致死災害

核備文號：1141809368

一、行業分類：建物完工裝修工程業（4340）

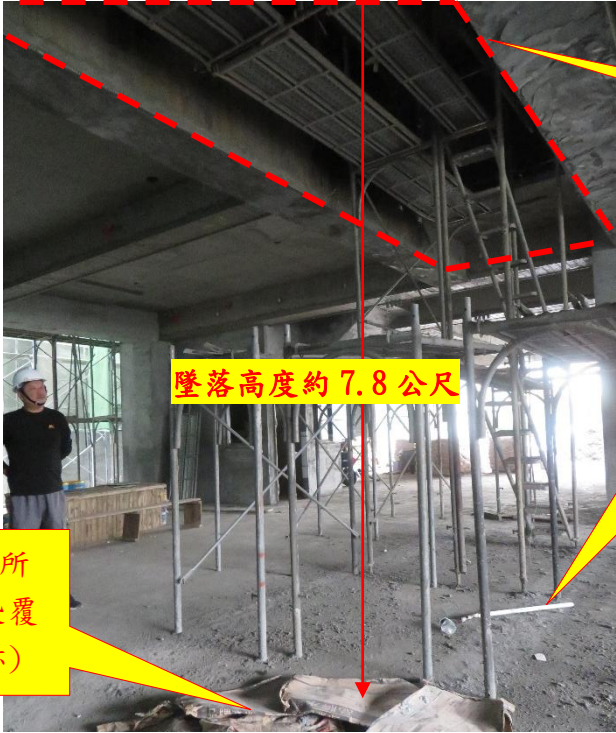
雇主使勞工劉罹災者於3樓天井施工架上從事窗框防水作業時，對於高度2公尺以上之施工架開口部分，未於該處設置護欄、護蓋或安全網等防護設備，未提供安全帽並使其正確戴用，且未訂定墜落災害防止計畫並採取適當墜落災害防止設施，導致劉罹災者自高度約7.8公尺之施工架開口部分墜落至1樓地面，造成傷重死亡。

1、對於高度7.8公尺之施工架開口部分等場所作業，未於該處設置護欄、護蓋或安全網等防護設備。

| 說明 | 照片 1：災害發生處所為本工程建築物 3 樓天井 1 處施工架位置，劉罹災者墜落高度約 7.8 公尺，墜落處所地面旁掉落 1 支劉罹災者防水作業使用之刷子工具。 |

- 1、工程之施工者，應於施工規劃階段實施風險評估，致力防止此等物件於使用或工程施工時，發生職業災害。(職業安全衛生法第 5 條第 2 項)
- 2、雇主應依本法及有關規定會同勞工代表訂定適合其需要之安全衛生工作守則，報經勞動檢查機構備查後，公告實施。(職業安全衛生法第 34 條第 1 項)
- 3、第 2 條所定事業之雇主應依附表二之規模，置職業安全衛生業務主管。(職業安全衛生管理辦法第 3 條第 1 項暨職業安全衛生法第 23 條第 1 項)
- 4、雇主應依其事業單位之規模、性質，訂定職業安全衛生管理計畫，要求各級主管及負責指揮、監督之有關人員執行；勞工人數在 30 人以下之事業單位，得以安全衛生管理執行紀錄或文件代替職業安全衛生管理計畫。(職業安全衛生管理辦法第 12 條之 1 第 1 項暨職業安全衛生法第 23 條第 1 項)
- 5、雇主依第 13 條至第 63 條規定實施之自動檢查，應訂定自動檢查計畫。(職業安全衛生管理辦法第 79 條暨職業安全衛生法第 23 條第 1 項)。
- 6、雇主對新僱勞工或在職勞工於變更工作前，應使其接受適於各該工作必要之一般安全衛生教育訓練。(職業安全衛生教育訓練規則第 17 條第 1 項暨職業安全衛生法第 32 條第 1 項)
- 7、雇主對在職勞工，應依下列規定，定期實施一般健康檢查：一、年滿 65 歲者，每年檢查一次。(勞工健康保護規則第 17 條第 1 項暨職業安全衛生法第 20 條第 1 項)
- 8、對於進入營繕工程工作場所作業人員，應提供適當安全帽，並使其正確戴用。(營造安全衛生設施標準第 11 條之 1 暨職業安全衛生法第 6 條第 1 項)
- 9、雇主對於高度 2 公尺以上之…開口部分…等場所作業，勞工有遭受墜落危險之虞者，應於該處設置護欄、護蓋或安全網等防護設備。(營造安全衛生設施標準第 19 條第 1 項暨職業安全衛生法第 6 條第 1 項)
- 10、雇主對於高度 2 公尺以上之工作場所，…，應訂定墜落災害防止計畫，依下列風險控制之先後順序規劃，並採取適當墜落災害防止設施。(營造安全衛生

設施標準第 17 條暨職業安全衛生法第 6 條第 1 項)
