從事管溝開挖工程發生土石崩塌致死災害

核備文號：109-1067976

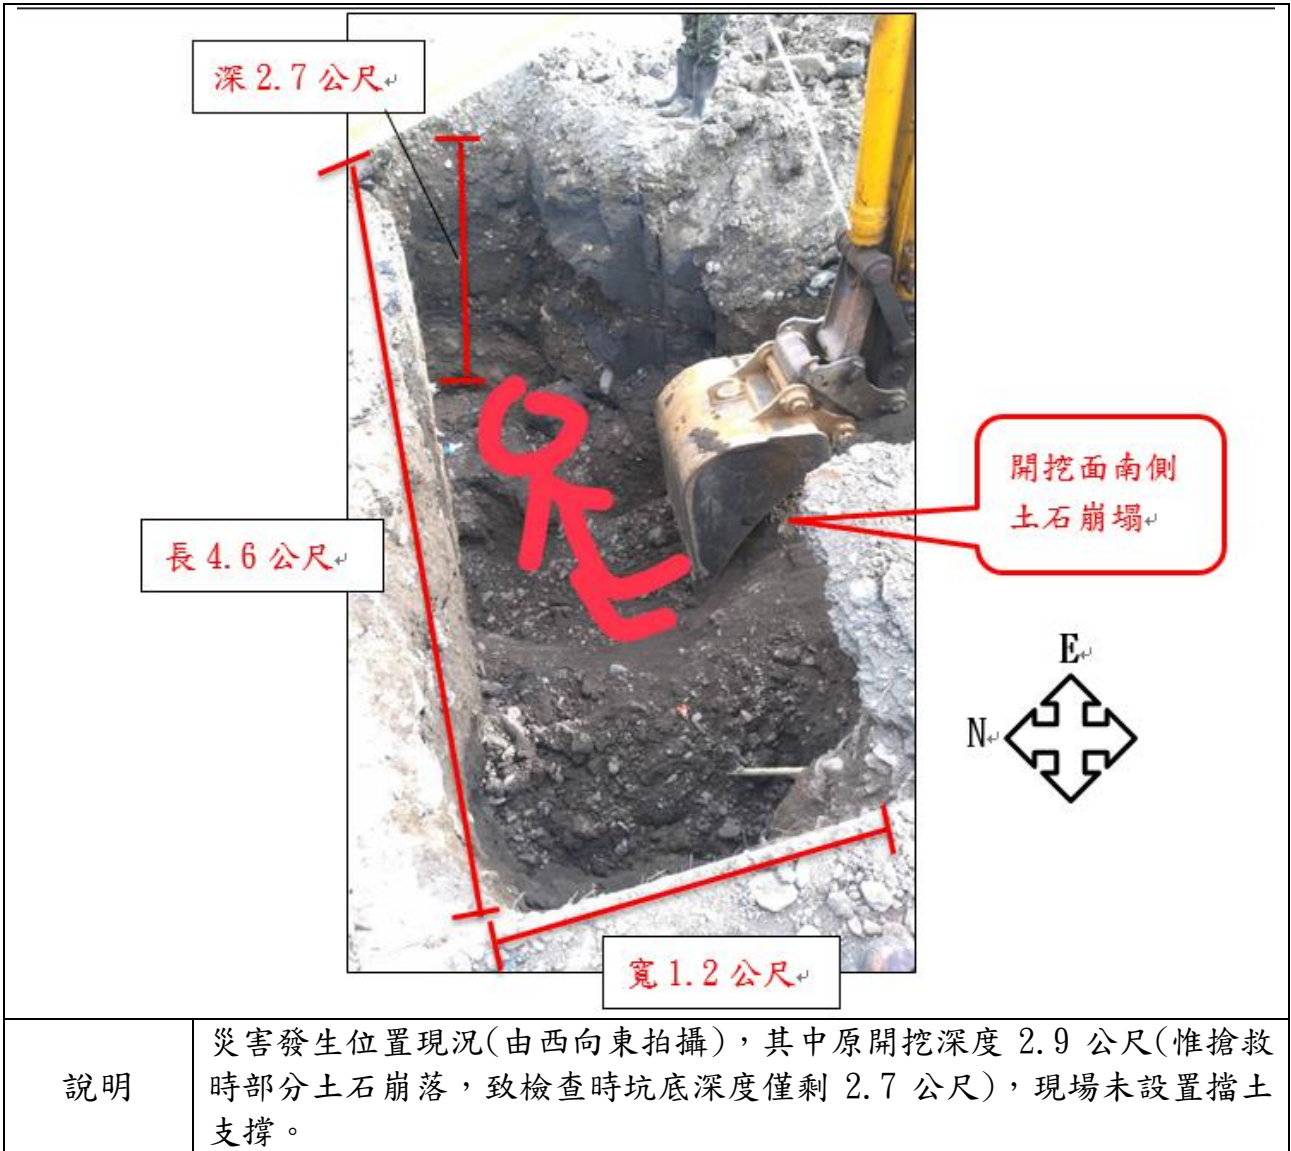
八、現場示意圖或照片：

(三) 於13時開始進行埋設直徑8英吋之用戶污水管連接管線作業，由利○○操作挖土機，由東邊方向(污水幹管處)往西方向進行管溝開挖作業，當利○○操作挖土機完成管溝開挖作業，因開挖面土石剝落，潘○○便下到開挖管溝底部清理剝落土石，準備埋設污水管，約14時30分許，管溝開挖南面瞬間發生崩塌，致位於開挖管溝底部作業之潘○○閃避不及遭土石掩埋，利○○見狀立即用圓鋤清除掩埋潘○○口鼻處之土石後，再呼叫旁人通報消防隊，經消防隊搶救出潘○○，送往醫院急救，傷重死亡。

潘○○於開挖深度達2.9公尺之管溝底部從事土石清理作業時，未設置擋土支撐，及未清理管溝開挖出之土石、而堆積於開挖面上方或與開挖面高度等值之坡肩寬度範圍內，且所設露天開挖作業主管未在作業現場辦理監督勞工作業，造成罹災者遭崩塌之土石掩埋，導致傷重死亡。

1. 對於開挖深度2.9公尺之場所作業時，未設置擋土支撐。
2. 開挖出土石未常清理，且堆積於開挖面上方或與開挖面高度等值之坡肩寬度範圍內。
3. 露天開挖作業主管，未在作業現場辦理監督勞工作業

6. 雇主僱用勞工時，應依附表八所定之檢查項目實施一般體格檢查。(勞工健康保護規則第 14 條第 1 項暨職業安全衛生法第 20 條第 1 項)。
7. 雇主僱用勞工從事露天開挖作業，其垂直開挖最大深度應妥為設計，如其深度在 1.5 公尺以上者，應設擋土支撐。(營造安全衛生設施標準第 71 條暨職業安全衛生法第 6 條第 1 項)。

8. 雇主僱用勞工從事露天開挖作業時，為防止地面之崩塌或土石之飛落，應採取下列措施：一、…三、開挖出之土石應常清理，不得堆積於開挖面之上或與開挖面高度等值之坡肩寬度範圍內、四、…。(營造安全衛生設施標準第 65 條第 3 款暨職業安全衛生法第 6 條第 1 項)。
9. 雇主使勞工從事露天開挖作業，為防止土石崩塌，應指定專人，於作業現場辦理下列事項。但垂直開挖深度達一·五公尺以上者，應指定露天開挖作業主管：一、決定作業方法，指揮勞工作業。二、實施檢點，檢查材料、工具、器具等，並汰換其不良品。三、監督勞工個人防護具之使用。四、確認安全衛生設備及措施之有效狀況。五、其他為維持作業勞工安全衛生所必要之措施。(營造安全衛生設施標準第 66 條第 1 項暨職業安全衛生法第 6 條第 1 項)。
