承攬○○企業有限公司新豐廠頂樓地面漏水維修工程之事業 單位范○衛(即○○水電工程行)所僱勞工古○○發生感電災害 致死重大職業災害

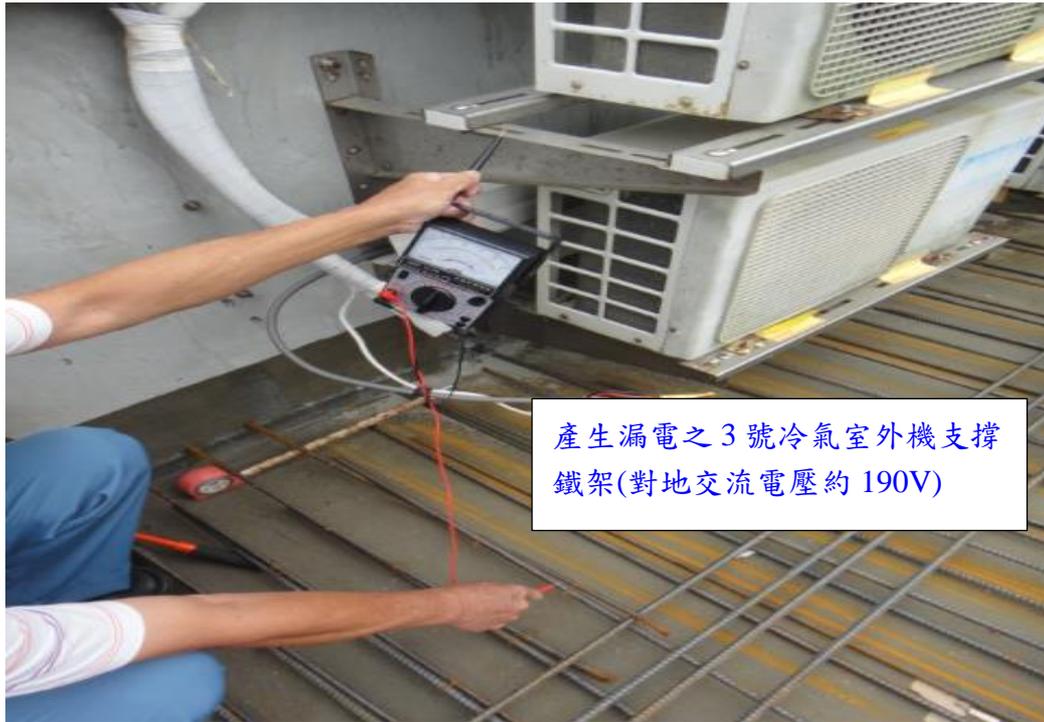
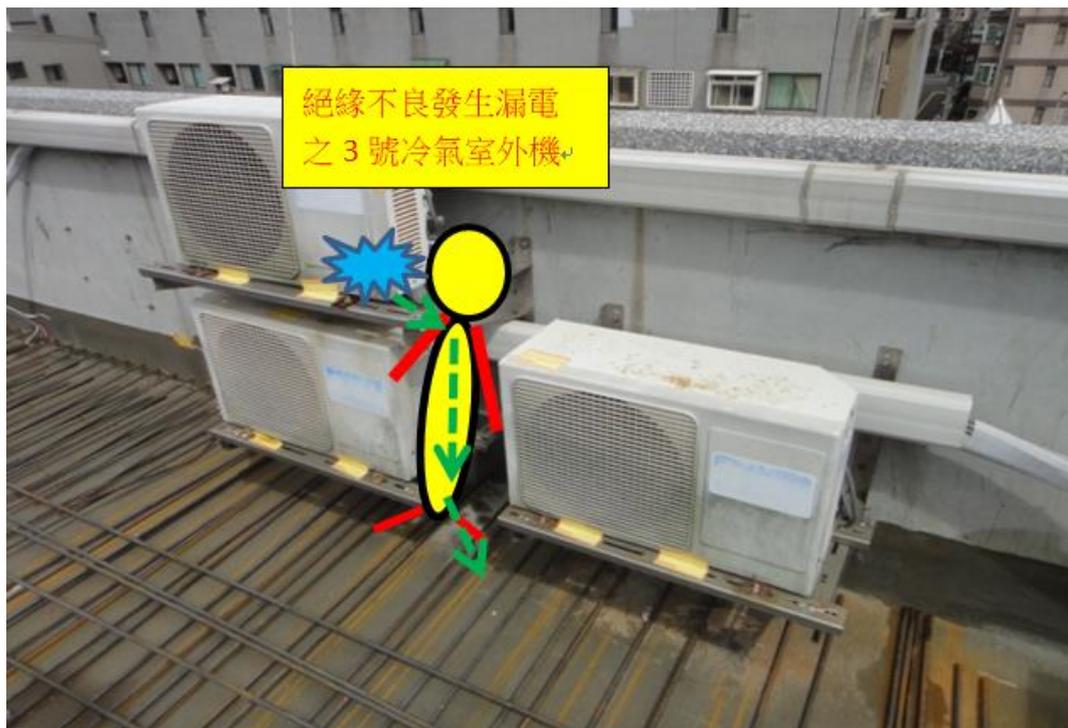
- (1)漏電流：經於量測樣品帶電部件與可觸及金屬部件間，測得樣品漏電流值為10mA以上，超過標準要求之限制值1.952mA。
 - (2)絕緣耐電壓：經於樣品帶電部件與可觸及金屬部件間，逐步施加試驗電壓，惟於試驗過程中即發生崩潰現象，樣品無法滿足標準規定須能耐受1,250V試驗電壓1分鐘之要求。
 - (3)受測冷氣機樣品經漏電流及絕緣耐壓試驗結果無法符合檢驗標準規定要求，顯示樣品電氣絕緣不良。
- (四)綜合上述災害發生經過、相關人員所述、現場檢查結果、經濟部標準檢驗局新竹分局對發生漏電冷氣機之試驗結果、法務部法醫研究所解剖報告書、鑑定報告書及相驗屍體證明書記載，研判本次災害發生原因為108年7月1日10時14分許，雇主范○衛(即○○水電工程行)所僱勞工罹災者古○○於○○企業有限公司新豐廠頂樓(3F)從事頂樓地面漏水維修工程，罹災者古○○當時雙膝跪在鋼筋上，正在使用電鑽從事室外機下方女兒牆上之鋼筋固定孔洞進行鑽孔作業，疑作業中左側頸部碰觸到絕緣不良且未於非帶電外殼實施接地致發生漏電之3號冷氣室外機支撐鐵架(對地交流電壓約190V)，電流便從罹災者古○○之左側頸部經過身體右側膝內側及右側下肢出電再沿著鋼筋流回至大地構成迴路，致罹災者古○○心室中隔出血、心律不整死亡。

1. 直接原因：罹災者古○○從事頂樓地面漏水維修工程時，作業時左側頸部碰觸漏電對地交流電壓為190伏特之3號冷氣室外機支撐鐵架致感電死亡。
2. 間接原因：
不安全狀況：○○企業有限公司新豐廠內頂樓地面漏水維修工程，現場冷氣室外機未依用戶用電設備裝置規則規定，於非帶電金屬部分施行接地。
3. 基本原因：
 - (1)未對頂樓漏水維修作業現場環境進行危害辨識、評估及控制。
 - (2)未對勞工進行一般安全衛生教育訓練。
 - (3)未對冷氣室外機每年定期實施自動檢查。

罹災者作業中左側頸部碰觸到絕緣不良發生漏電情形(對地交流電壓約 190V)之 3 號冷氣室外機支撐鐵架，電流便從罹災者古○○之左側頸部經過身體右側膝內側及右側下肢出電再沿著鋼筋流回至大地構成迴路，造成罹災者古○○因觸電而死亡

1. 雇主應依其事業單位之規模、性質，訂定職業安全衛生管理計畫，要求各級主管及負責指揮、監督之有關人員執行；勞工人數在三十人以下之事業單位，得以安全衛生管理執行紀錄或文件代替職業安全衛生管理計畫。（職業安全衛生管理辦法第12條之1第1項暨職業安全衛生法第23條第1項）
2. 雇主依規定應實施之自動檢查，應訂定自動檢查計畫。（職業安全衛生管理辦法第79條暨職業安全衛生法第23條第1項）
3. 雇主對於低壓電氣設備，應每年依規定定期實施檢查一次。（職業安全衛生管理辦法第31條第1項暨職業安全衛生法第23條第1項）
4. 雇主對於使用之電氣設備，應依用戶用電設備裝置規則規定，於非帶電金屬部分施行接地。（職業安全衛生設施規則第239條之1暨職業安全衛生法第6條第1項）
