從事錫碴脫水作業發生勞工遭物體飛落災害致死災害

核備文號：1141716190

一、行業種類：未分類其他化學品製造業（1990）

三、媒介物：離心機（156）

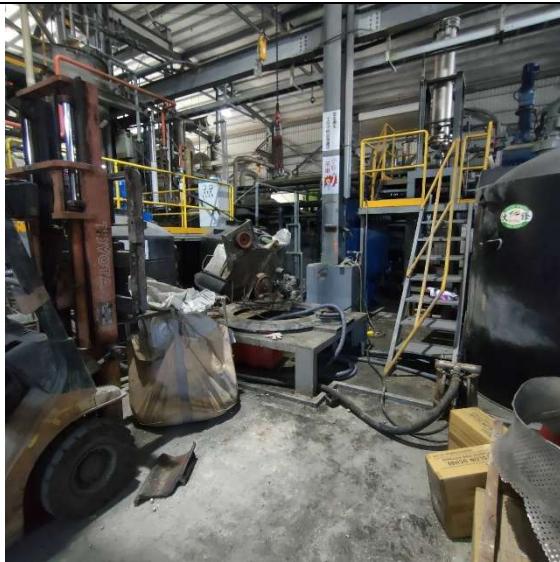
114年9月○日14時53分許罹災者周員因脫水作業即將完成，返回到脫水區肇災離心機處旁等待，14時57分許，肇災離心機於降速中造成負載不平衡，導致內桶產生晃動撞擊外桶後，使得已遭鏽蝕的支腳因負載變化加大而突然斷裂，造成離心機整體因旋轉慣性而滑動拋出翻覆，於拋出翻覆中撞擊罹災者周員，造成周員頭胸腹部多處挫鈍傷骨折，致呼吸併出血性休克死亡之災害。

說明：肇災離心機因旋轉慣性而逆時針轉了約120度並拋射撞擊鋼柱水
泥基座(遭撞擊處如箭頭所指)，向東邊翻覆。

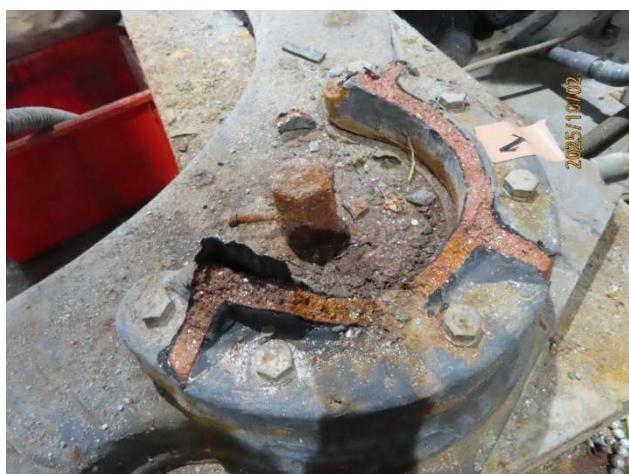
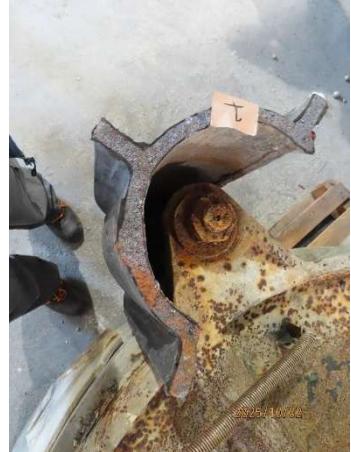
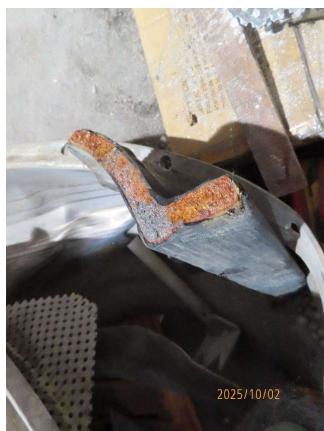
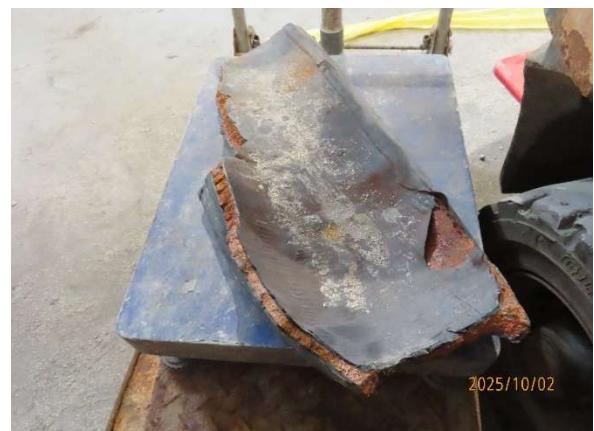
說明：支腳之斷裂面有呈現紅色鏽蝕狀態，且破裂片，亦有部分有鏽蝕
之情形。
