從事橋墩帽梁RC墊塊打除作業發生墜落致死災害

核備文號：110-1059305

一、行業分類：道路工程業（4210）

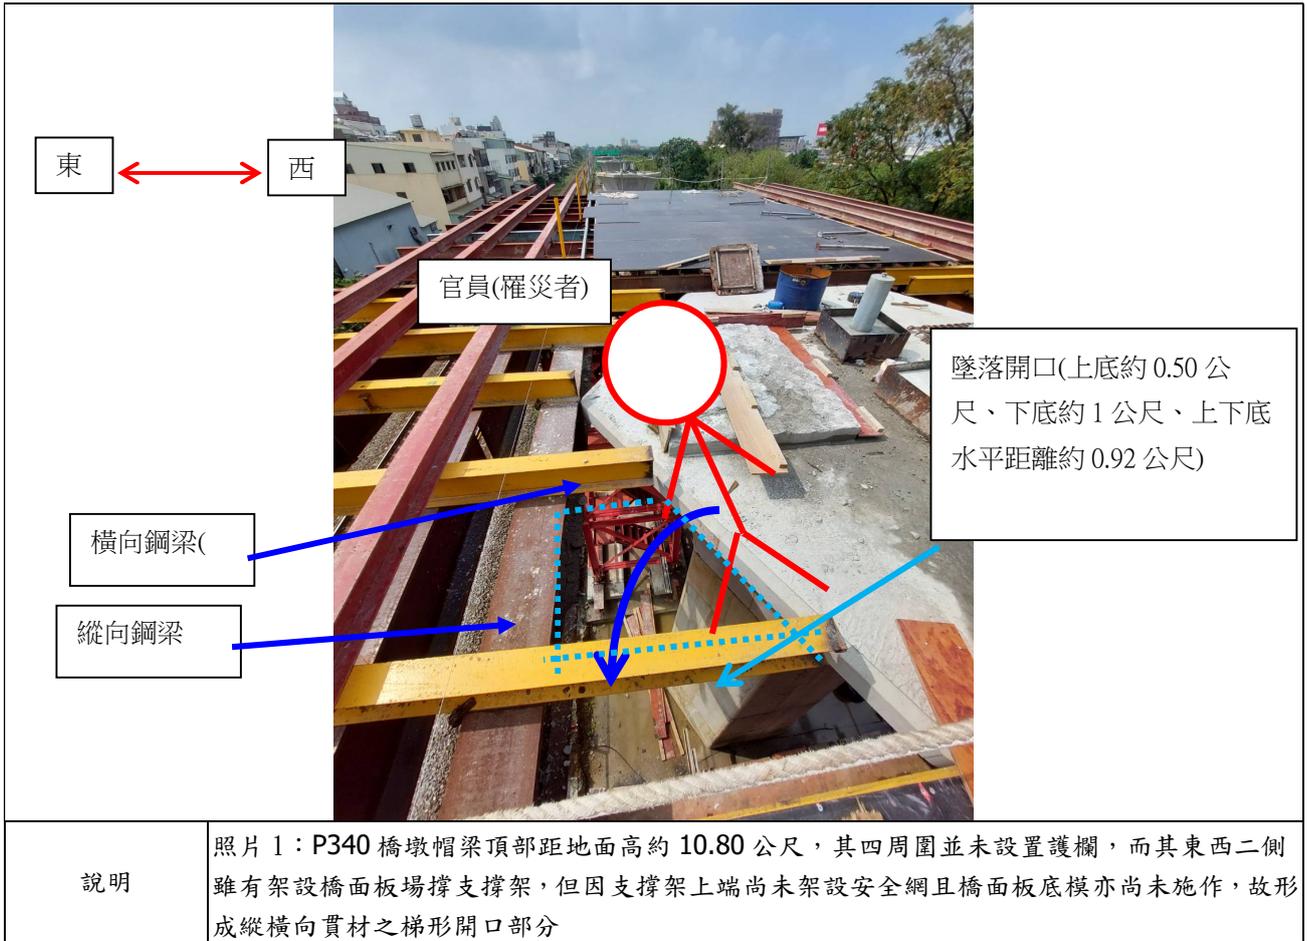
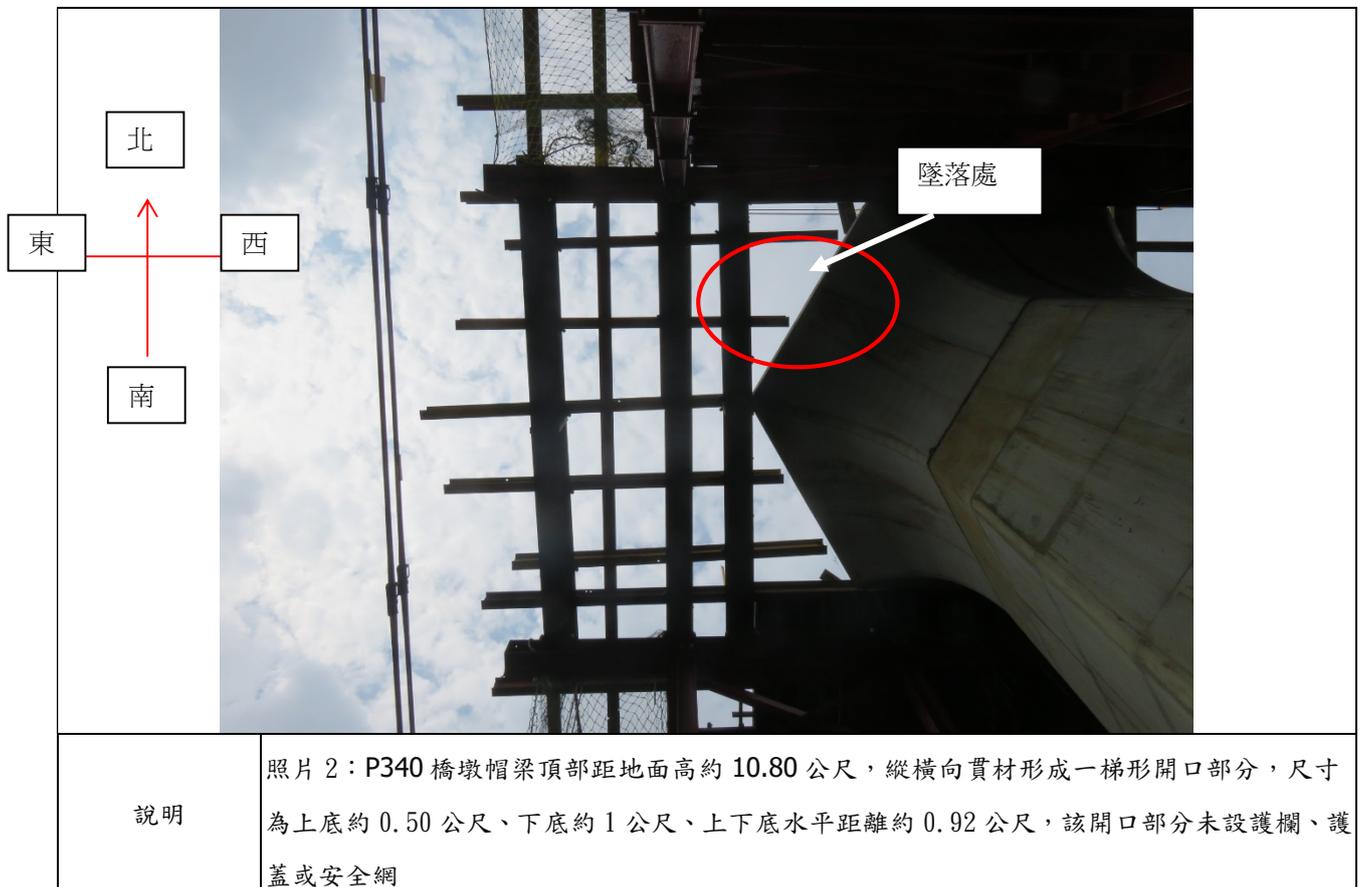
八、現場示意圖或照片：

雇主使罹災者官員於高度約10.8公尺之P340橋墩帽梁頂部位置處從事東側RC墊塊打除作業，因橋梁墩柱帽梁頂部與橋面版支撐架間形成之開口部分未設護欄、護蓋或安全網且對於工作場所之採光照明以人工照明未全面照明補足，又未使其正確戴用安全帽，當罹災者準備休息收工，不慎踩空自墩柱帽梁頂部與橋面版支撐架間形成之開口部分墜落至地面，傷重死亡。

(一)直接原因：罹災者自高度約10.8公尺之帽梁頂部東側墜落至地面，導致傷重死亡。

1. 高度2公尺以上墩柱帽梁頂部與橋面版支撐架間形成之開口部分作業未設護欄、護蓋或安全網。
2. 對於工作場所室外一般照明，採用人工照明補足未採全面照明。
3. 對於進入營繕工程工作場所作業人員，未使其正確戴用安全帽

- 1、第2條所定事業之雇主應依附表二之規模，置職業安全衛生業務主管。（職業安全衛生管理辦法第3條第1項暨職業安全衛生法第23條第1項）
- 2、雇主應依其事業單位之規模、性質，訂定職業安全衛生管理計畫，要求各級主管及負責指揮、監督之有關人員執行。（職業安全衛生管理辦法第12條之1第1項暨職業安全衛生法第23條第1項）
- 3、雇主依第13條至第63條規定實施之自動檢查，應訂定自動檢查計畫。（職業安全衛生管理辦法第79條暨職業安全衛生法第23條第1項）
- 4、雇主僱用勞工時，應依附表八所定之檢查項目實施一般體格檢查（勞工健康保護規則第14條第1項暨職業安全衛生法第20條第1項）
- 5、與承攬人分別僱用勞工共同作業時，為防止職業災害，原事業單位應採取下列必要措施：一、設置協議組織，並指定工作場所負責人，擔任指揮及協調之工作。二、工作之連繫與調整。三、工作場所之巡視。…。（職業安全衛生法第27條第1項第1、2、3款）
- 6、雇主對於進入營繕工程工作場所作業人員，應提供適當安全帽，並使其正確戴用。（營造安全衛生設施標準第11條之1暨職業安全衛生法第6條第1項）
- 7、雇主對於高度2公尺以上之…、開口部分、…橋樑墩柱…等場所作業，應於該處設置護欄、護蓋或安全網等防護設備。（營造安全衛生設施標準第19條第1項暨職業安全衛生法第6條第1項）
- 8、雇主對於勞工工作場所之採光照明，應依下列規定辦理：一、…六、作業場所面積過大、夜間或氣候因素自然採光不足時，可用人工照明，依下表規定予以補足：…室外走道、及室外一般照明，照明種類：全面照明。（職業安全衛生設施規則第313條第6款暨職業安全衛生法第6條第1項）
- 9、事業單位勞動場所發生下列職業災害之一者，雇主應於八小時內通報勞動檢查機構：一、發生死亡災害。…。（職業安全衛生法第37條第2項第1款）
