從事物料撤收作業發生被撞致1死1傷職業災害

一、行業分類：其他專門營造業(4390)

二、災害類型：被撞(6)

三、媒介物：營建物(418)

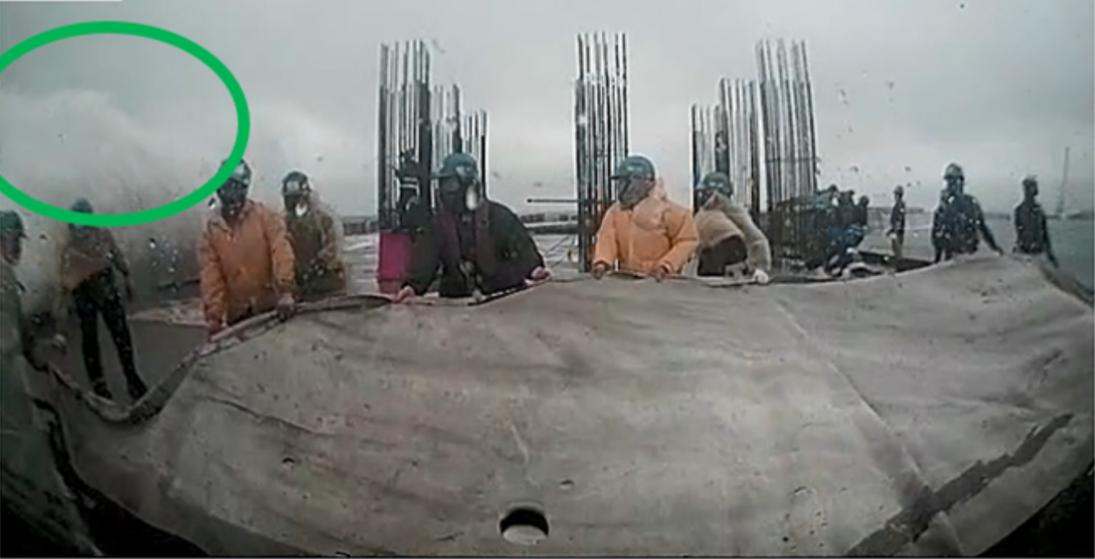
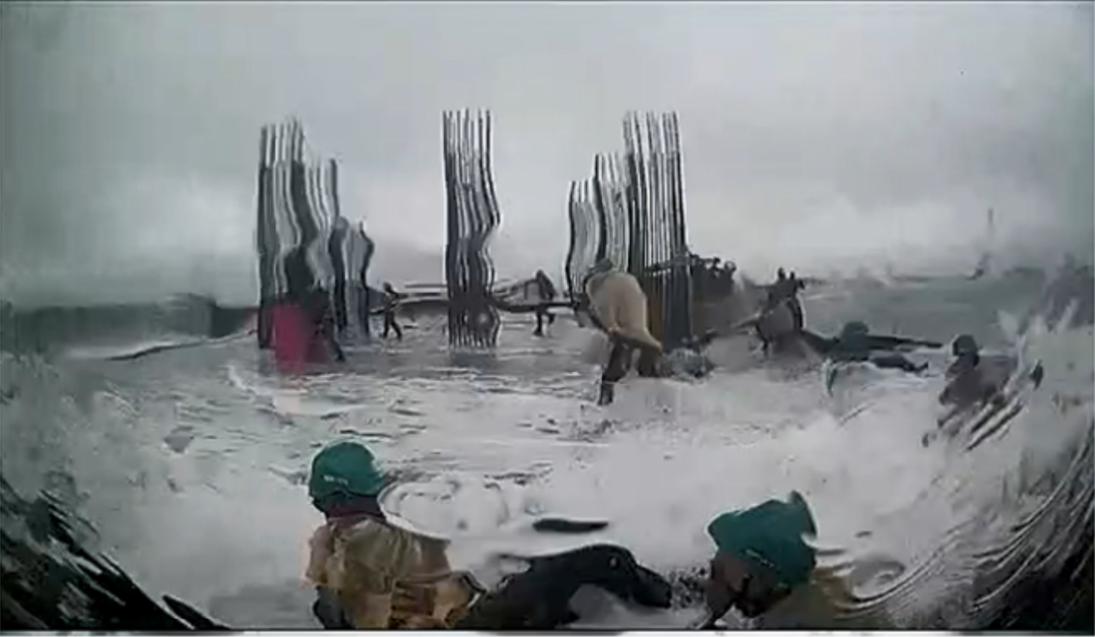
五、發生經過：113年11月16日8時15分許，2位罹災者於北防波堤從事物料撤收作業時，遭海浪打到未固定之型鋼，型鋼位移後撞擊2位罹災者致1死1傷。

依現場檢查及相關人員所述，研判本次災害發生原因為：工地現場管理業務之人，對於北防波堤作業，未採取臨水防護措施。

<p>海浪</p>

<p>攝影機畫面顯示，遭海浪打到未固定之型鋼，型鋼位移後撞擊2位罹災者致1死1傷。</p>
<p>照片</p>

雇主使勞工於營造工程工作場所作業前，應指派所僱之職業安全衛生人員、工作場所負責人或專任工程人員等專業人員，實施危害調查、評估，並採適當防護設施，以防止職業災害之發生。(營造安全衛生設施標準第6條第1項款暨職業安全衛生法第6條第1項)
