## 勞工從事修繕作業時被撞致死災害

(10402) 1041000689

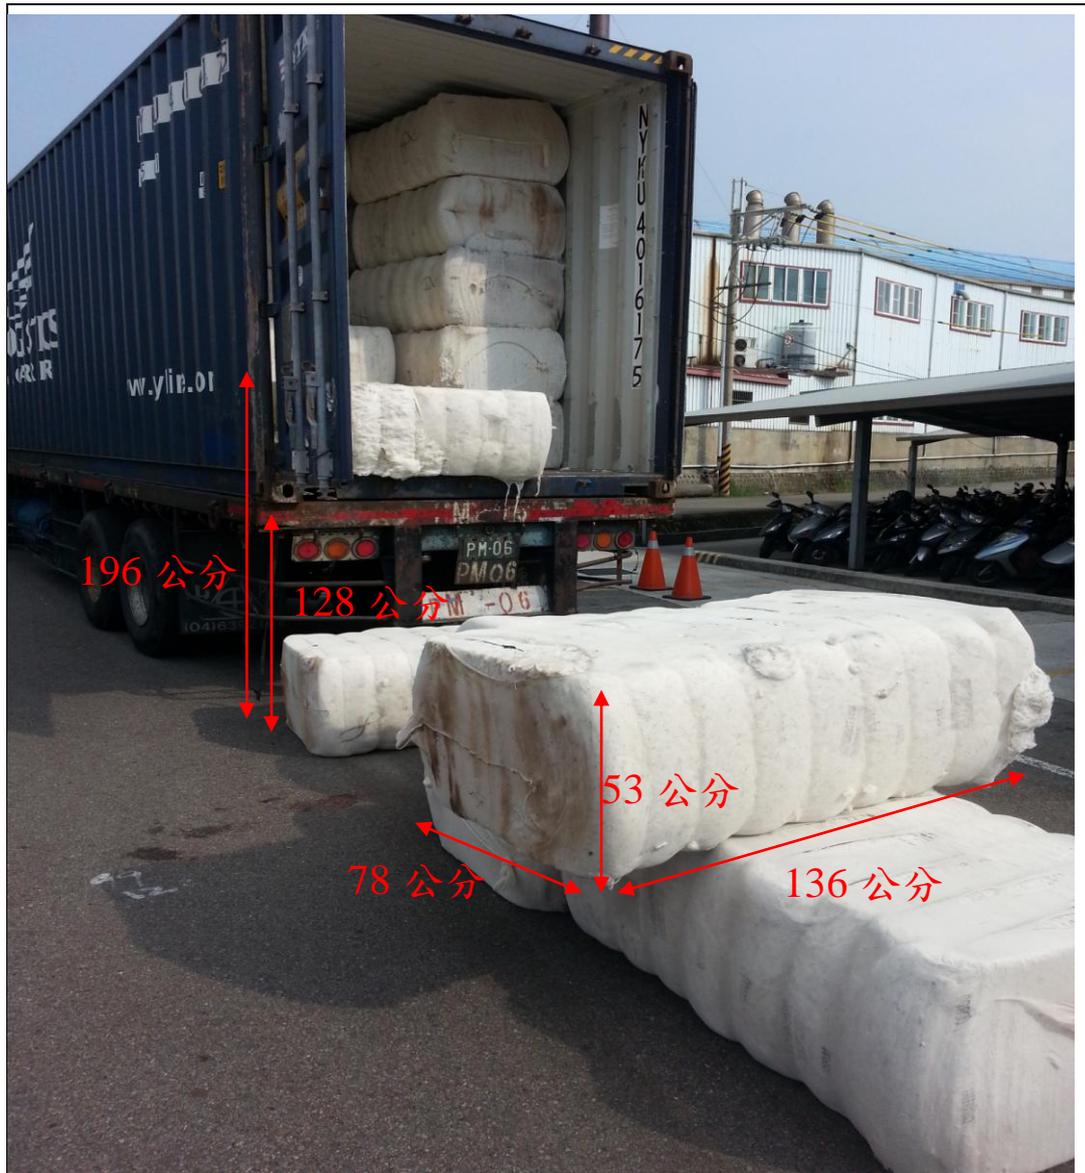
## 現場照片

(一)直接原因：罹災者賴00開啟貨櫃門時，併靠於貨櫃門內側之棉包，倒塌壓住罹災者賴00身體，造成腹腔內出血，致低血容休克死亡。

1. 肇災棉包每包長度為 136 公分，寬度為 78 公分，高度為 53 公分，重量約為 200 公斤。
2. 貨櫃平台高度距地面為 128 公分，貨櫃門把開關高度距地面為 196 公分。

(一)雇主使勞工於載貨台從事單一之重量超越100公斤以上物料裝卸時，應指定專人採取下列措施：1.、決定作業方法及順序，並指揮作業。…。5、監督勞工作業狀況。（職業安全衛生設施規則第167條第1、5款暨職業安全衛生法第6條第1項）
