從事油漆作業發生墜落死亡災害

核備文號：1101052220

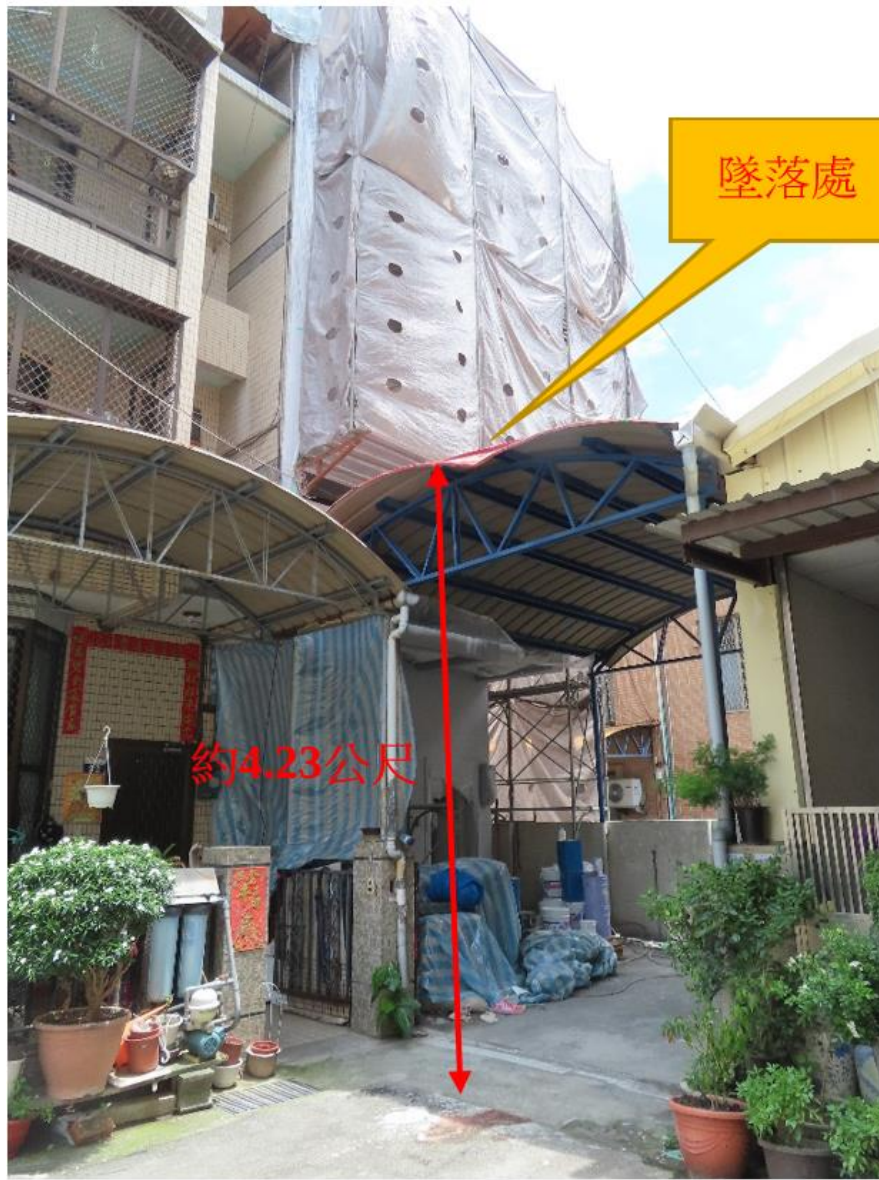
照片

(一)直接原因：孫罹災者自距地面高度約4.23公尺之1樓雨遮屋頂邊緣墜落至地面，造成其外傷性顱內出血，致呼吸衰竭死亡。

孫罹災者於未配戴安全帶及安全帽等防護具之情況下，行走1樓雨遮屋頂西側待命，於靠近雨遮屋頂邊緣時，因該處雨遮金屬浪板下方並無鋼構骨架，導致孫罹災者踩上隨即變形並造成其墜落至地面

(二) 雇主對於勞工有墜落危險之場所，應設置警告標示，並禁止與工作無關之人員進入。（職業安全衛生設施規則第232條暨職業安全衛生法第6條第1項）

(三) 雇主對於在高度二公尺以上之高處作業，勞工有墜落之虞者，應使勞工確實使用安全帶、安全帽及其他必要之防護具，…。(職業安全衛生設施規則第281條第1項暨職業安全衛生法第6條第1項)
