從事模板打石勞務作業發生墜落致死職業災害

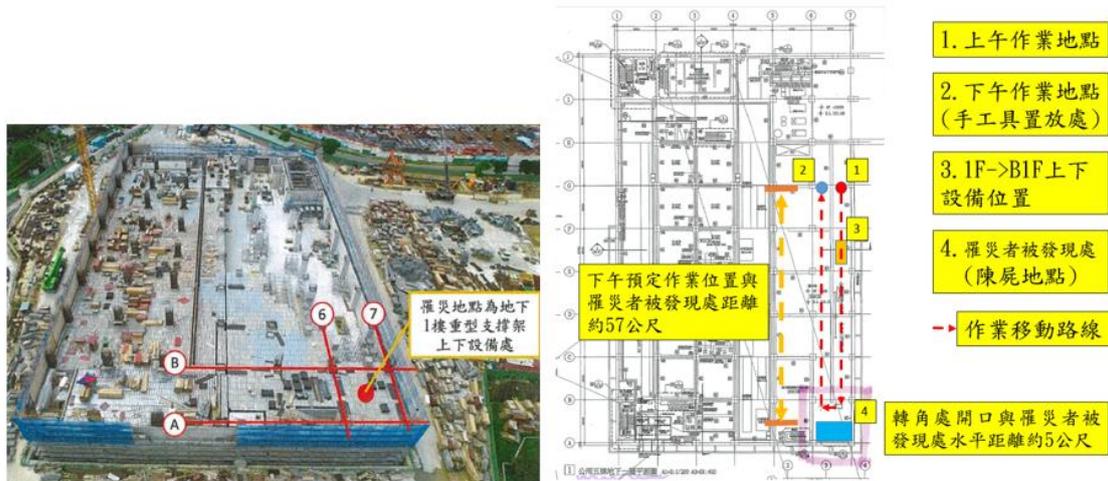
罹災者當天作業路線與倒臥地點平面圖與空照圖對應說明。

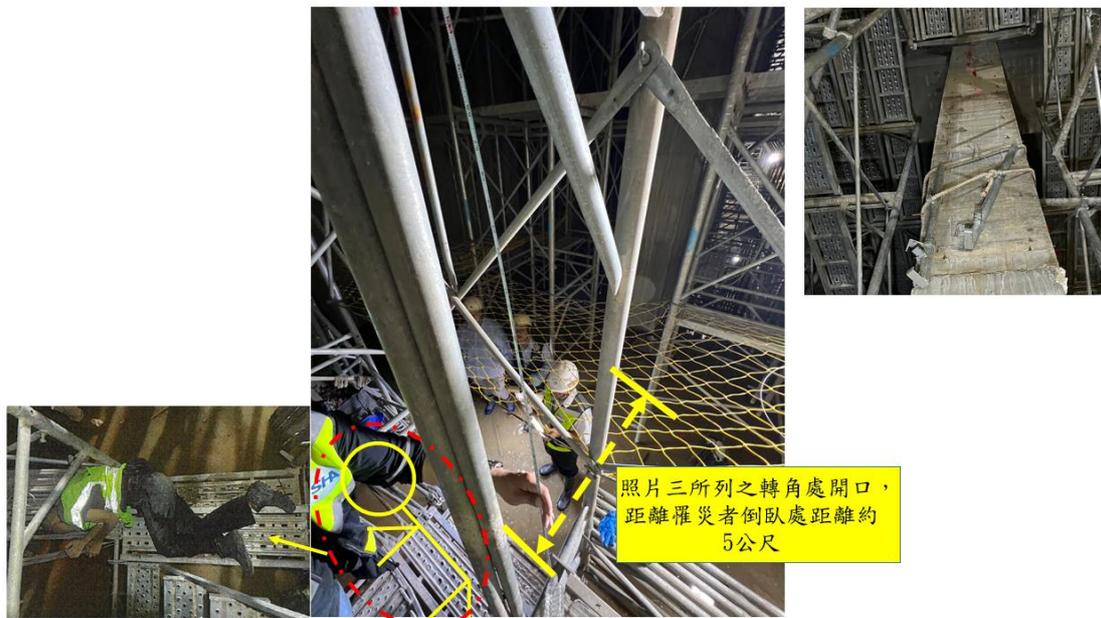
- 1、直接原因：自公用廠棟地下 1 樓搭設之重型支撐架工作台上墜落地面致死。
 - 2、間接原因：
 - (1). 重型支撐架工作台邊緣開口未設置護欄或安全網等防護設備。
 - (2). 未有自然採光或設置照明設備。
 - 3、基本原因：
 - (1). 未落實承攬管理。
 - (2). 未訂定職業安全衛生管理計畫。

事發現場，距離罹災者被發現處最近之開口，水平距離約為 5 公尺。

3、雇主對於高度 2 公尺以上之…、開口部分、…等場所作業，勞工有遭受墜落危險之虞者，應於該處設置護欄、護蓋或安全網等防護設備。【營造安全衛生設施標準第 19 條第 1 項暨職業安全衛生法第 6 條第 1 項第 5 款】
