103 年度全國重大
職業災害實例摘要
彙編(營造業)

中華民國一〇四年九月

103 年度營造業重大職災實例

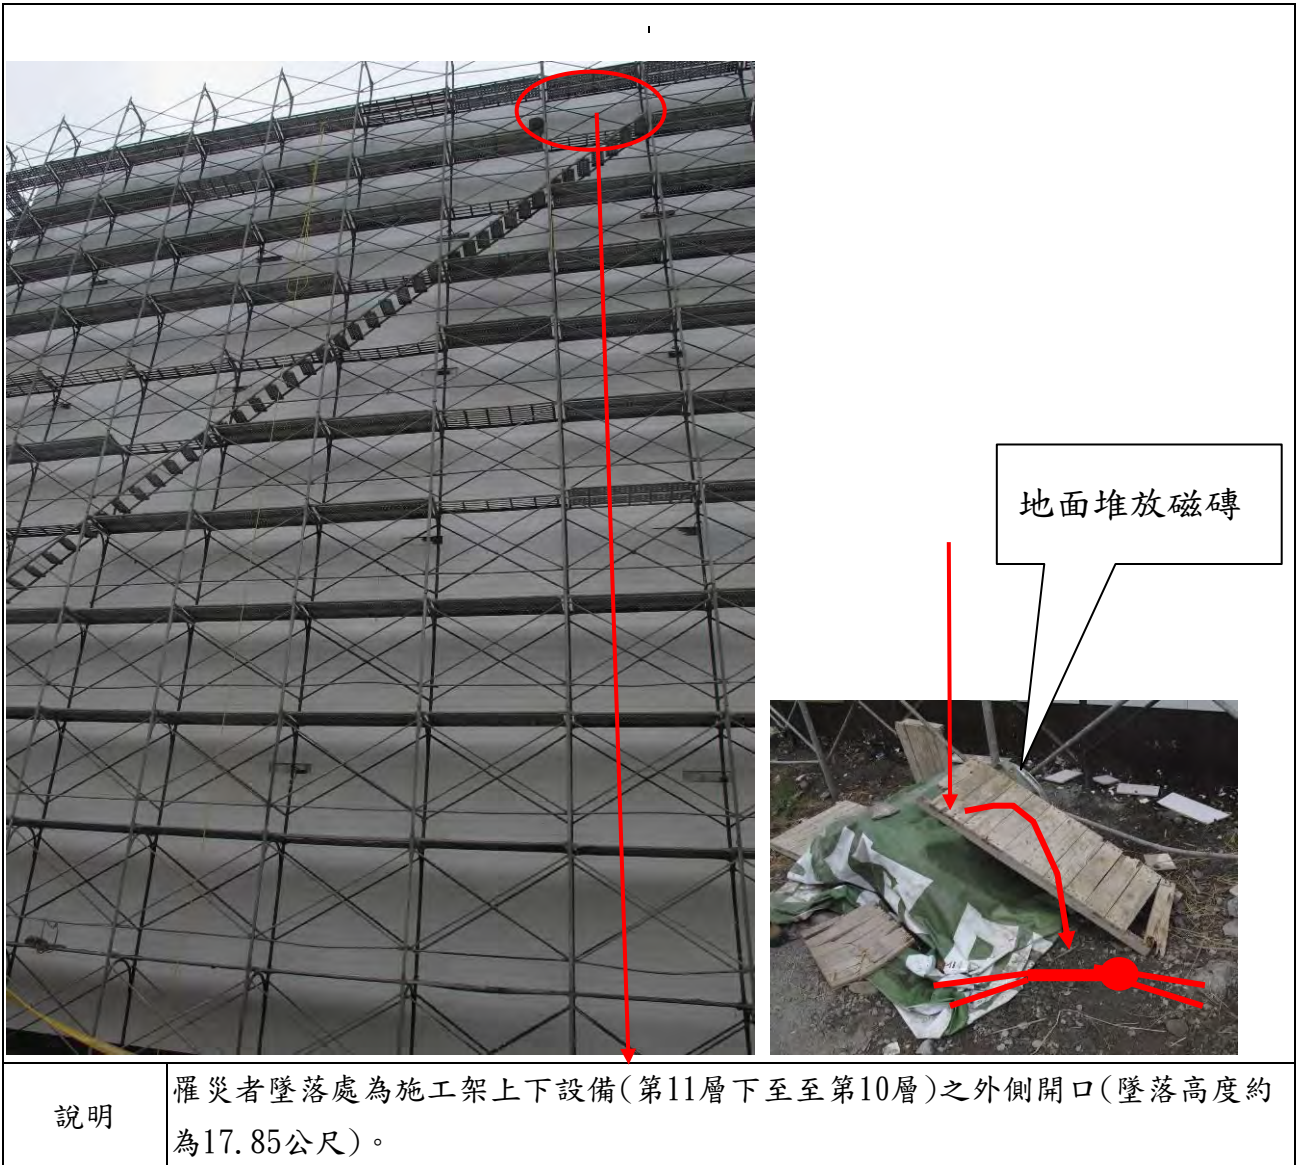
自距地高度約17.85公尺之施工架上下設備處之交叉拉桿上方開口墜落至地面，致傷重死亡。

罹災者墜落處為施工架上下設備(第11層下至至第10層)之外側開口(墜落高度約為17.85公尺)。

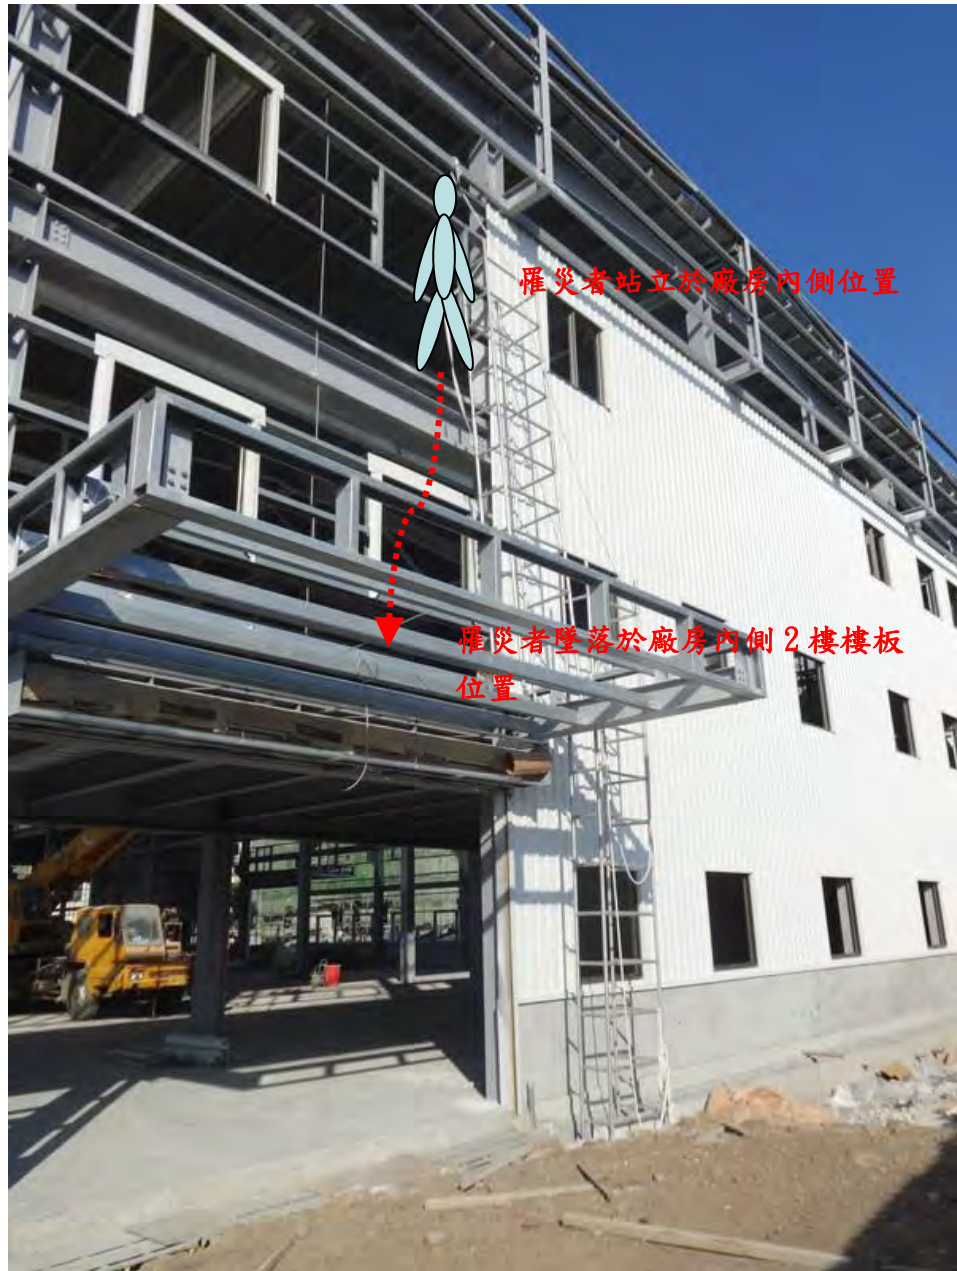
附照 1 災害現場外側

罹災者陳○華自距離2樓樓板高度約3.8公尺之鋼樑上墜落2樓樓板面，因顛腦損傷、胸部挫傷併肋骨骨折致休克不治死亡。

罹災者站立於廠房內側位置

罹災者墜落於廠房內側 2 樓樓板位置

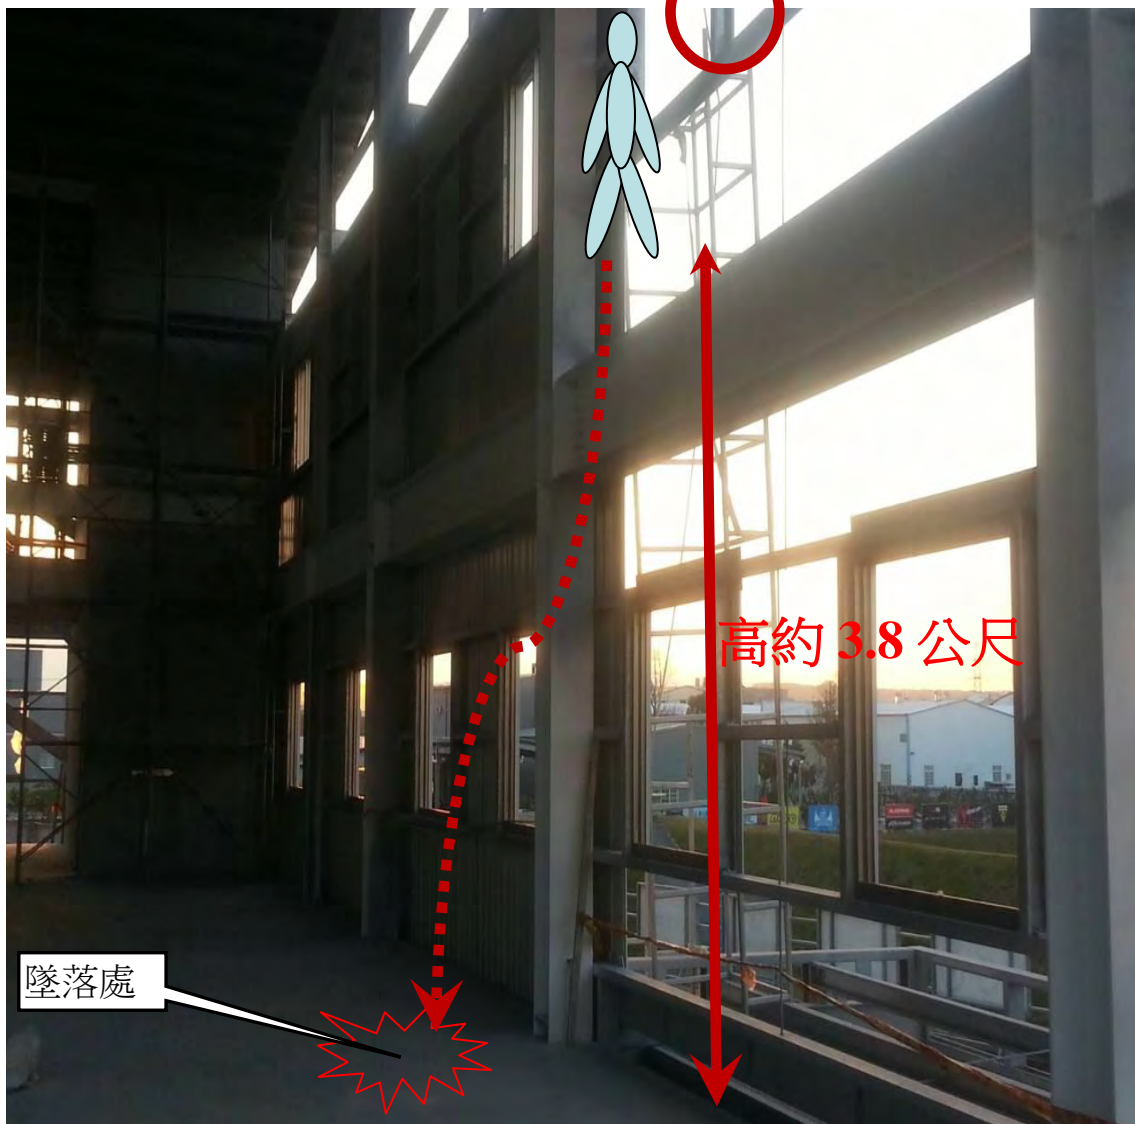
附照 2 肇災當時罹災者陳○華墜落現場

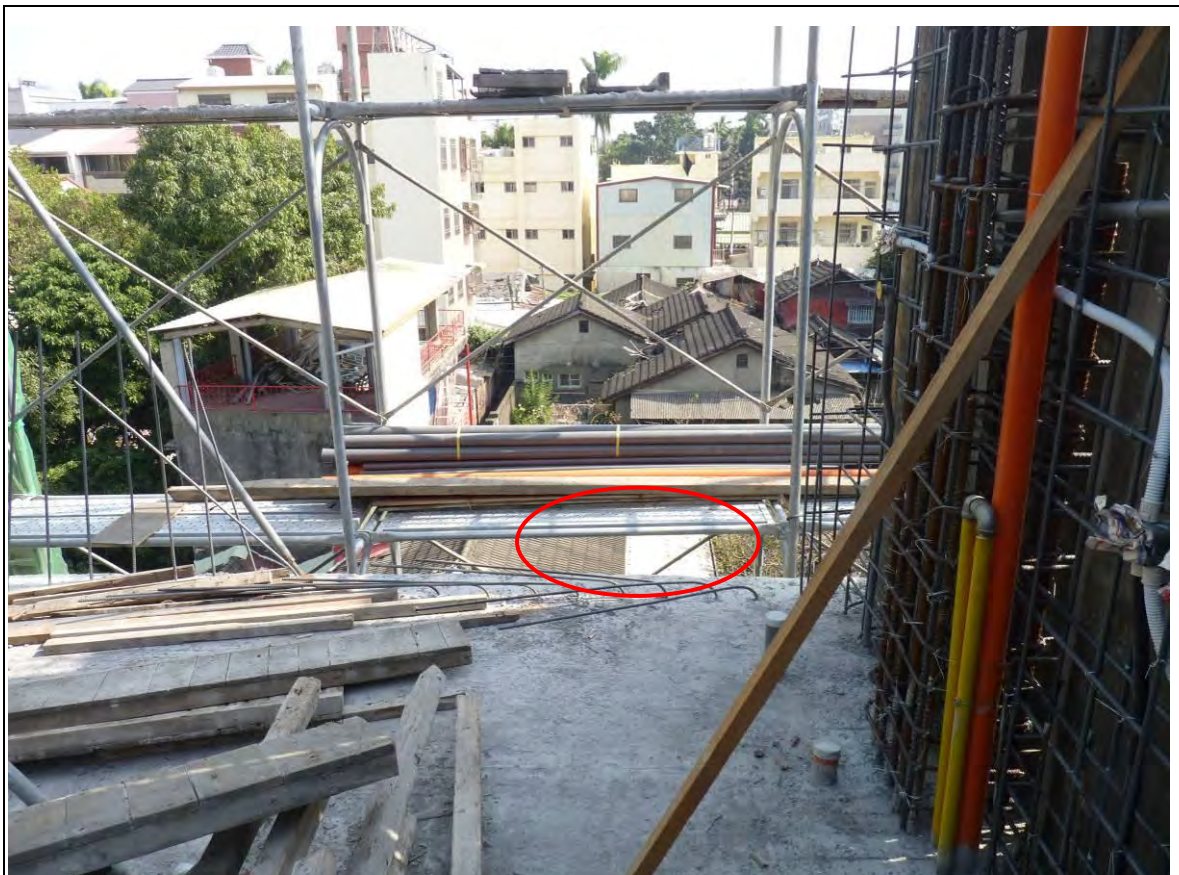
罹災者陳○○自高度5.1公尺之施工架與牆面開口墜落2樓樓板面，造成外傷性顱腦損傷及腹部鈍挫傷併內出血，致神經性併低血溶性休克死亡。

說明	照片 罹災者災害發生時作業位置，位於工地4樓；罹災者自紅圈開口處墜落至地面，墜落高度約10.2公尺
----	---

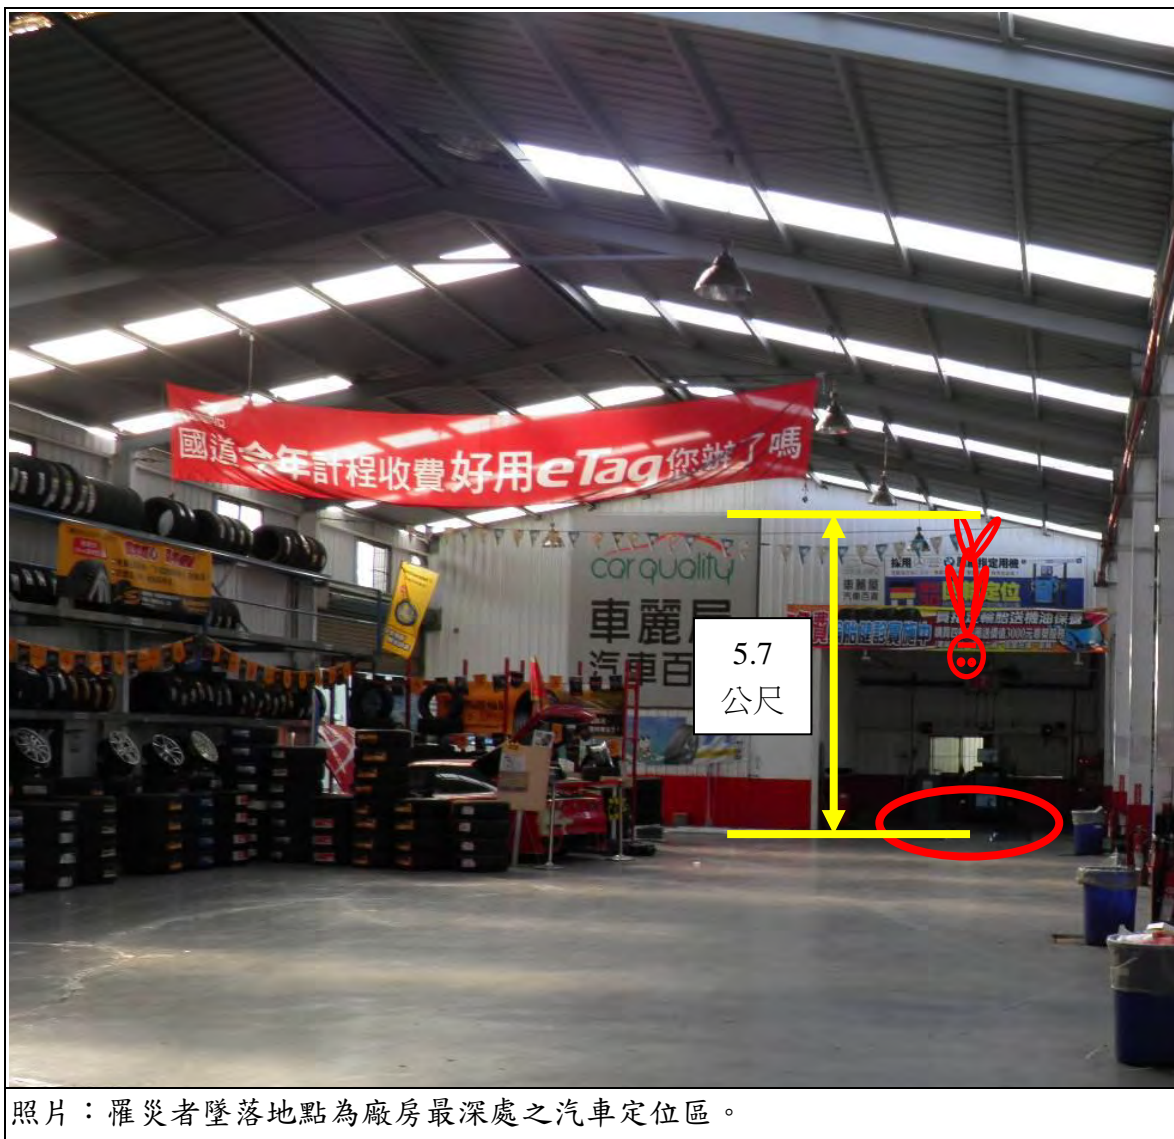
罹災者自高度5.7公尺之屋頂處踏穿塑膠採光浪板墜落至地面，致心肺衰竭(周身多發性骨折，器官損傷)死亡。

- (一)雇主對勞工於石綿板、鐵皮板、瓦、木板、茅草、塑膠等材料構築之屋頂從事作業時，為防止勞工踏穿墜落，應於屋架上設置適當強度，且寬度在30公分以上之踏板或裝設安全護網。(勞工安全衛生設施規則第227條暨勞工安全衛生法第5條第1項)
- (二)雇主對於進入營繕工程工作場所作業人員，應提供適當安全帽，並使其正確戴用。(營造安全衛生設施標準第11條之1暨勞工安全衛生法第5條第1項)
- (三)雇主僱用勞工時，應依規定項目實施一般體格檢查。(勞工健康保護規則第11條第1項暨勞工安全衛生法第12條第1項)
- (四)雇主應依規定置勞工安全衛生人員。(勞工安全衛生組織管理及自動檢查辦法第3條第1項暨勞工安全衛生法第14條第1項)
- (五)雇主應依其事業規模、特性，訂定勞工安全衛生管理計畫，執行下列事項：……於勞工人數在30人以下之事業單位得以執行紀錄或文件代替勞工安全衛生管理計畫。(勞工安全衛生組織管理及自動檢查辦法第12條之1暨勞工安全衛生法第14條第1項)
- (六)雇主應依規定訂定自動檢查計畫，實施自動檢查。(勞工安全衛生組織管理及自動檢查辦法第79條暨勞工安全衛生法第14條第2項)
- (七)雇主對新僱勞工或在職勞工於變更工作前，應使其接受適於各該工作必要之安全衛生教育訓練。(勞工安全衛生教育訓練規則第16條第1項暨勞工安全衛生法第23條第1項)
- (八)雇主應依勞工安全衛生法及有關規定會同勞工代表訂定適合其需要之安全衛生工作守則，報經檢查機構備查後，公告實施。(勞工安全衛生法第25條第1項)
- (九)勞工因遭遇職業災害而致死亡、殘廢、傷害或疾病時，雇主應依左列規定予以補償。但如同一事故，依勞工保險條例或其他法令規定，已由雇主支付費用補償者，雇主得予以抵充之：一、…四、勞工遭遇職業傷害或罹患職業病而死亡時，雇主除給與5個月平均工資之喪葬費外，並應一次給與其遺屬40個月平均工資之死亡補償。…。(勞動基準法第59條第4款)

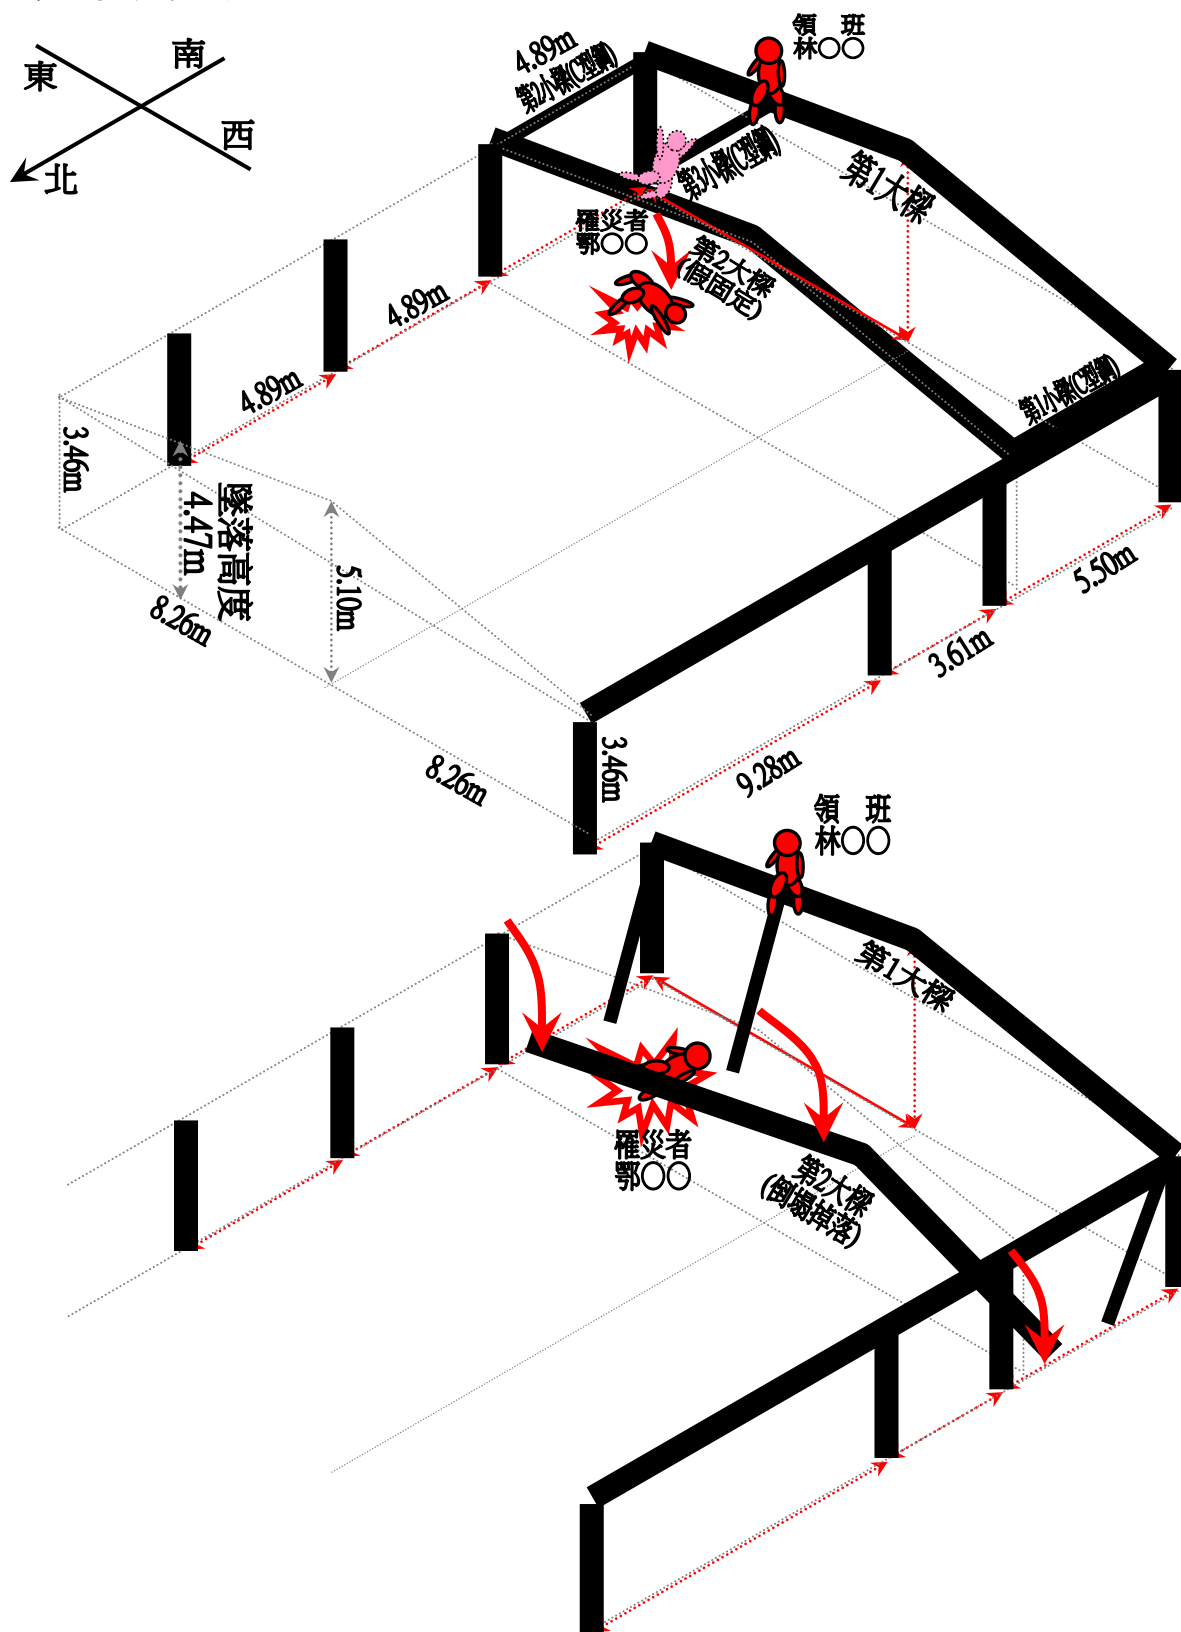
事故發生時現場之相對關係位置。

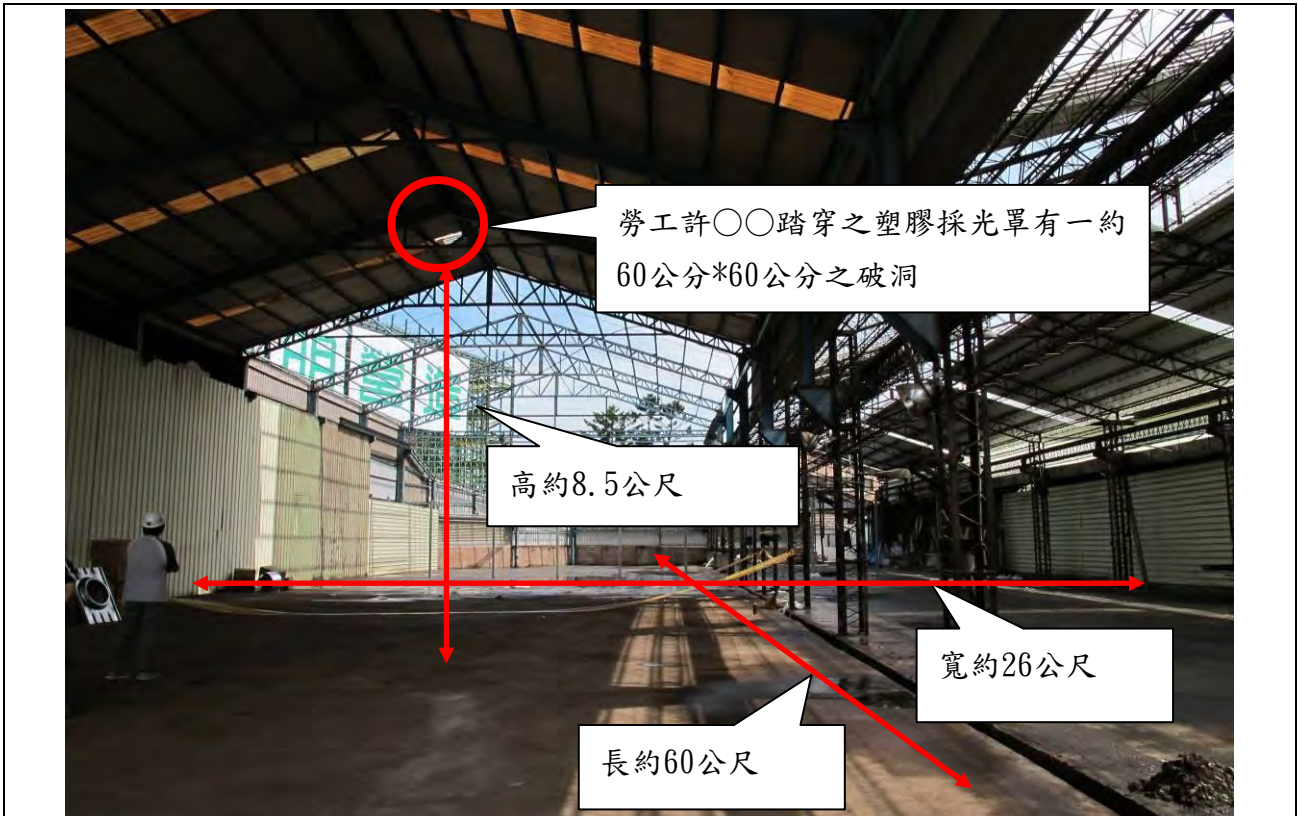
照片一：災害發生於臺南市新營區「○○倉庫整修工程」之西側倉庫屋頂。

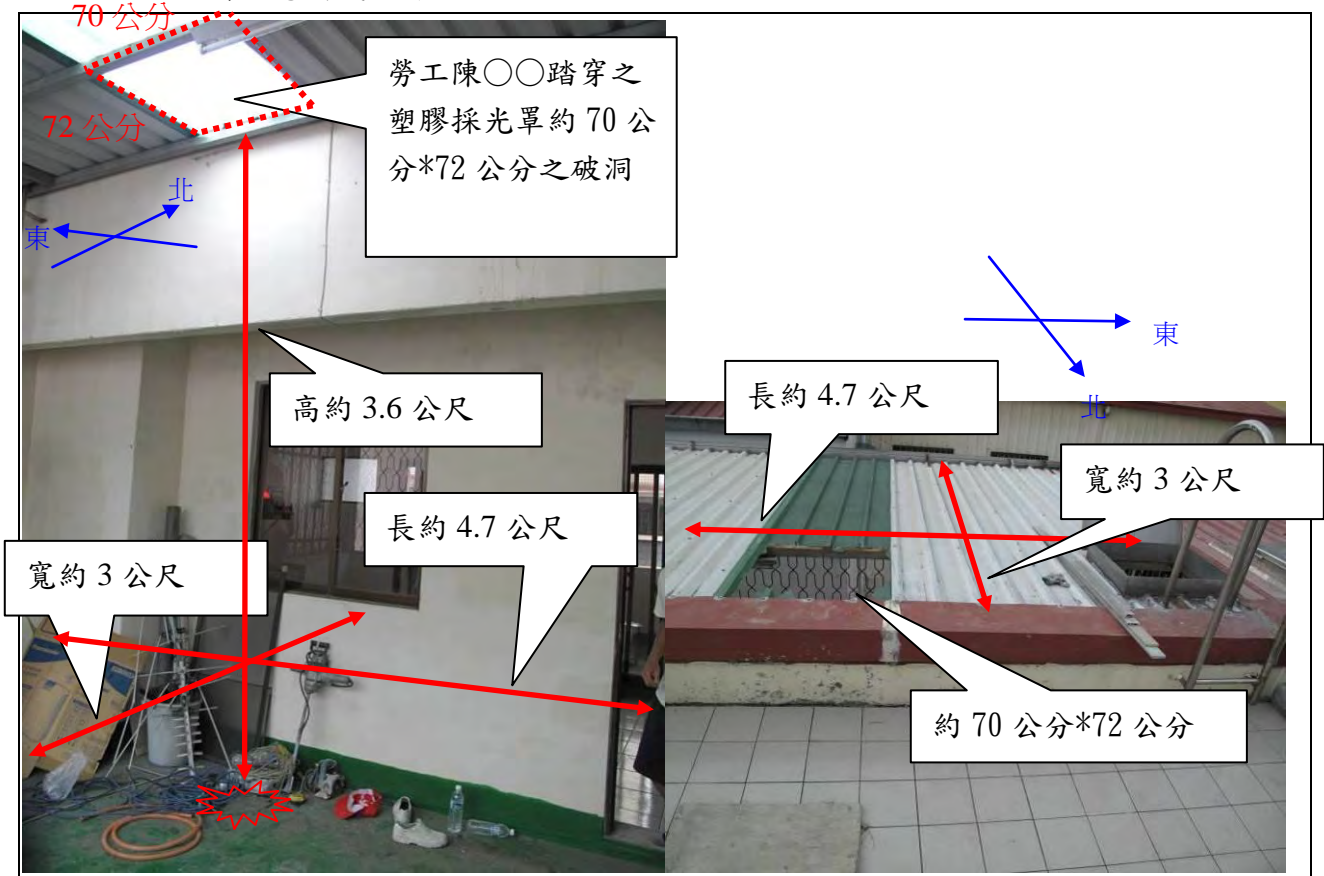
照片一：災害發生於「台南市○○區○○號」之4F屋突後方加蓋之鐵皮屋頂。

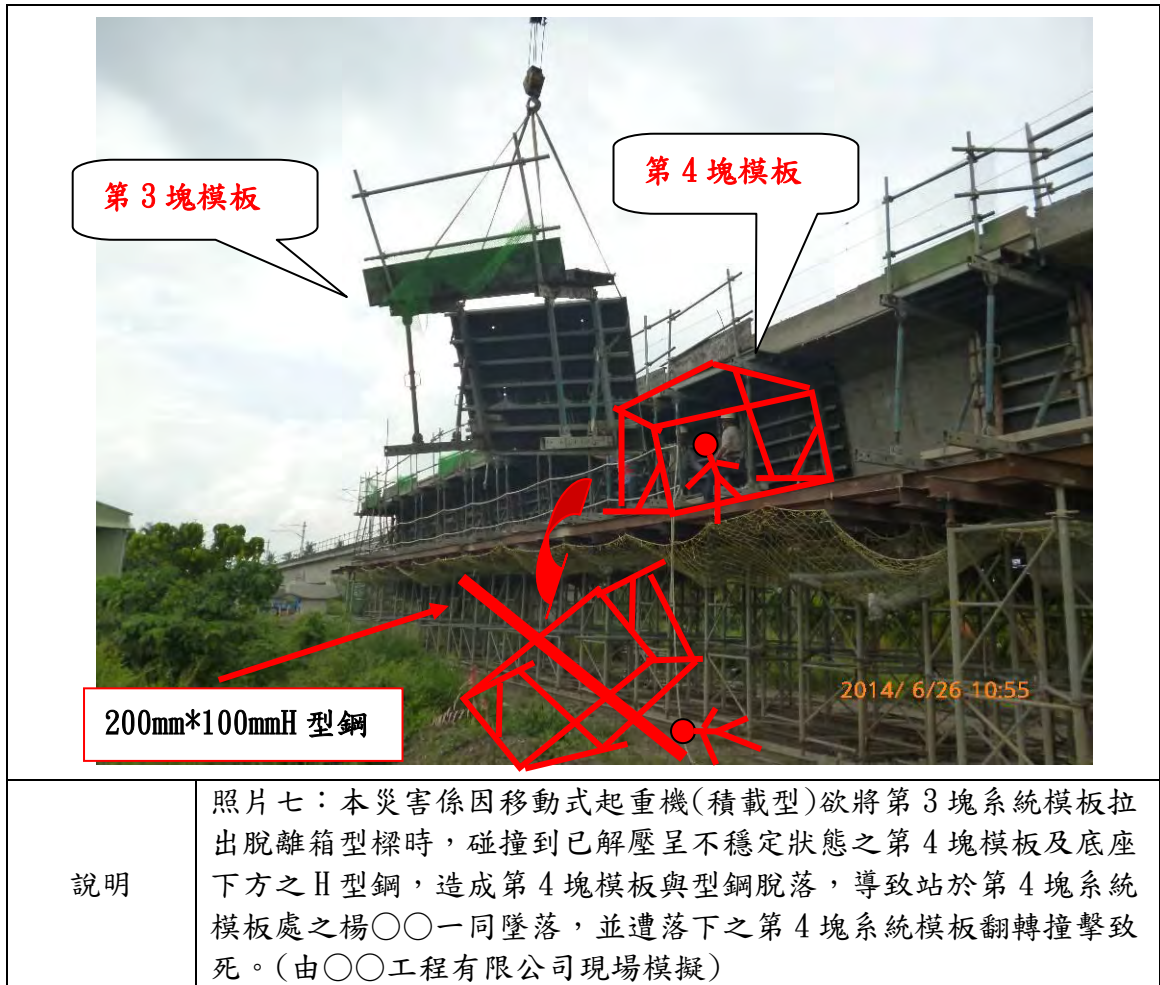
說明 照片六：事故發生當時系統模板之對拉螺桿均已拆除，且其支撐已經解壓，導致系統模板已和箱型樑之混凝土及底座下方之 H 型鋼脫離而產生間隙，呈不穩定狀態。

照片七：本災害係因移動式起重機(積載型)欲將第3塊系統模板拉出脫離箱型樑時，碰撞到已解壓呈不穩定狀態之第4塊模板及底座下方之H型鋼，造成第4塊模板與型鋼脫落，導致站於第4塊系統模板處之楊○○一同墜落，並遭落下之第4塊系統模板翻轉撞擊致死。(由○○工程有限公司現場模擬)

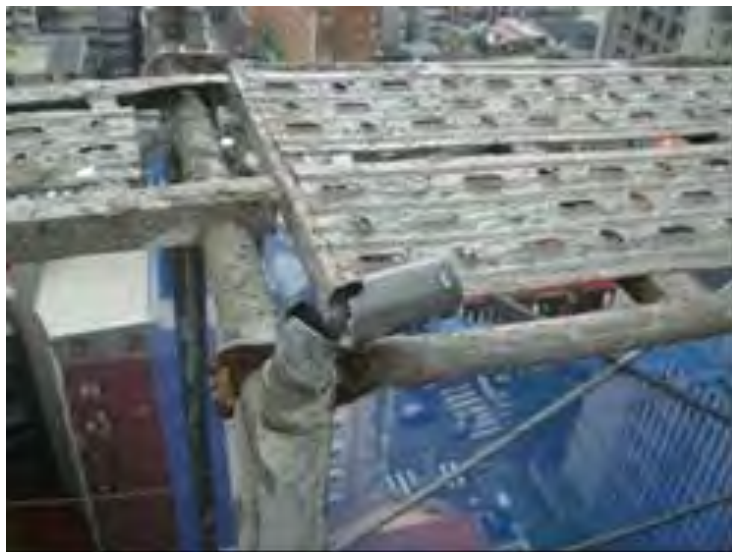
103年6月22日上午10時30分許，罹災者於臺北市萬華區內江街某建築工地18樓頂外牆施工架上從事施工架物料之卸放作業，另一名勞工劉○○表示過程中並未看見罹災者使用安全帶，此時罹災者以繩索網綁欲吊放之一網交叉拉桿及下拉桿（重約168.8公斤），並利用施工架之立架垂吊時，因插銷無法承受吊掛物重量而斷裂，罹災者自18樓頂高度墜落至鄰房2樓雨遮板上（落距約52.2公尺），經緊急送往國立臺灣大學醫學院附設醫院急救，惟仍不治死亡。

說明：現場斷裂之立柱插銷。

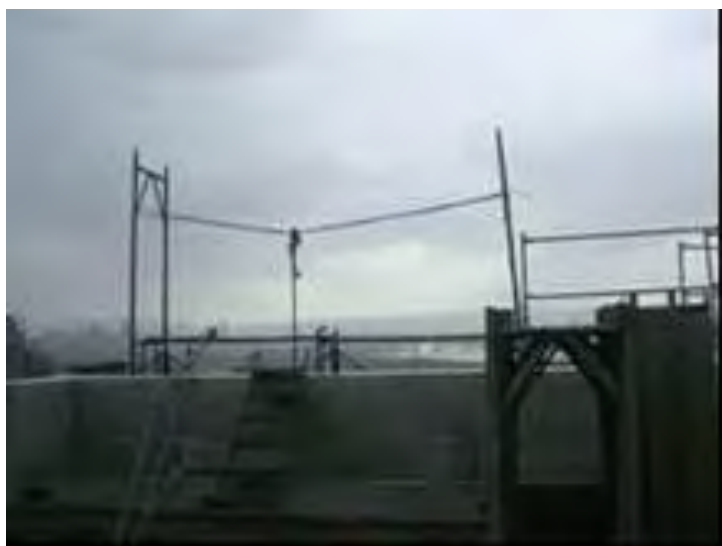
說明：18樓外牆施工架拆除現場。

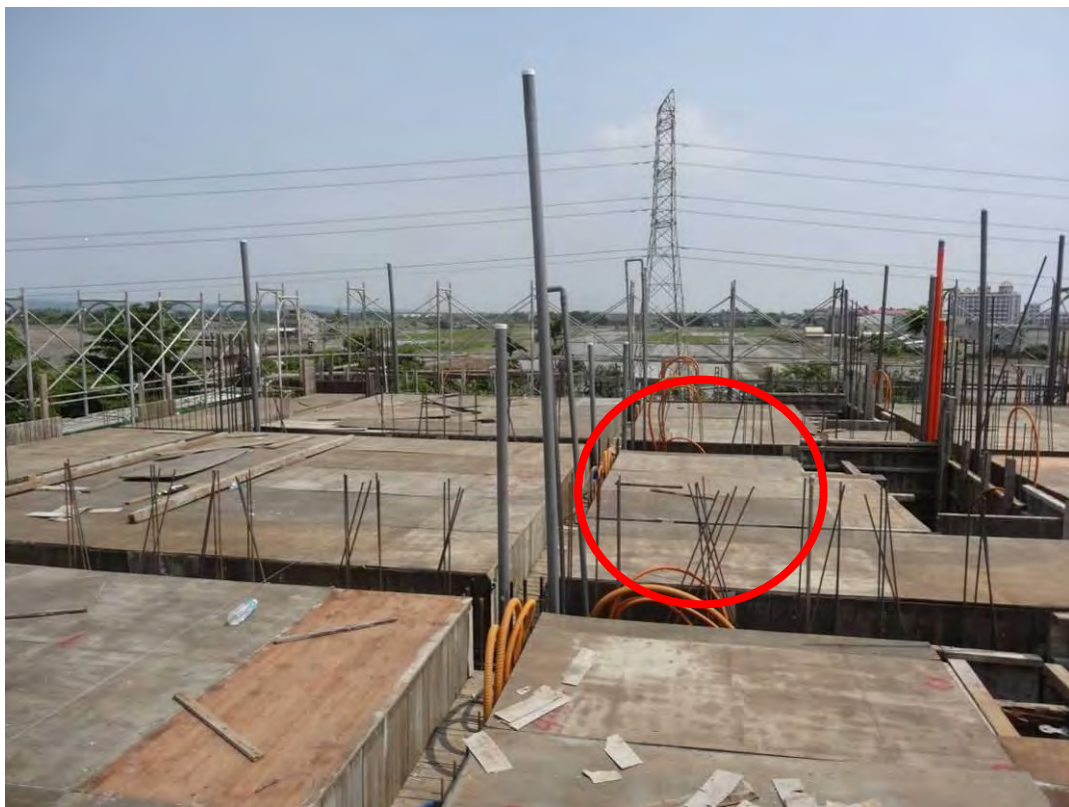
照片一：災害發生於臺南市柳營區「○○新建工程」3樓天花板模板支撐上。

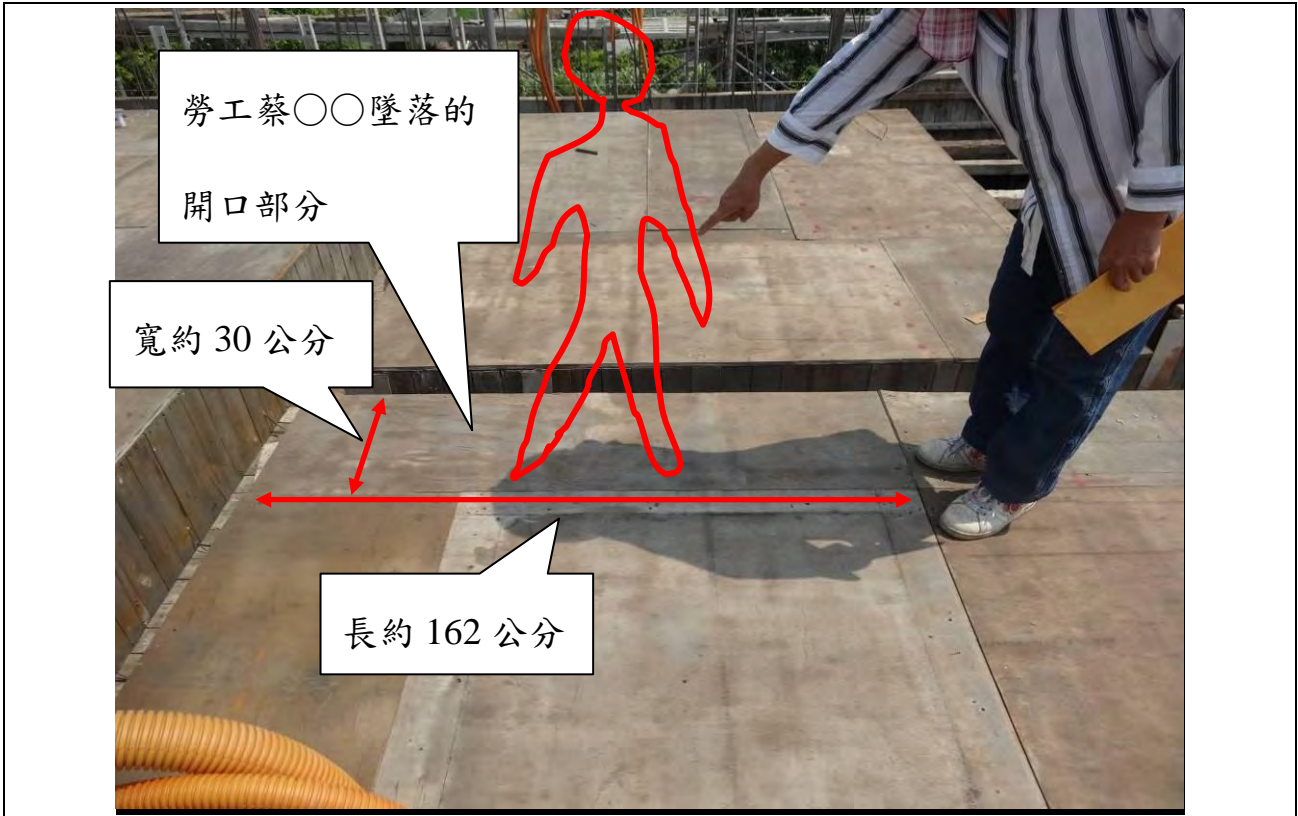
照片二：勞工蔡○○發生墜落位置之模板支撐開口部分已封閉。

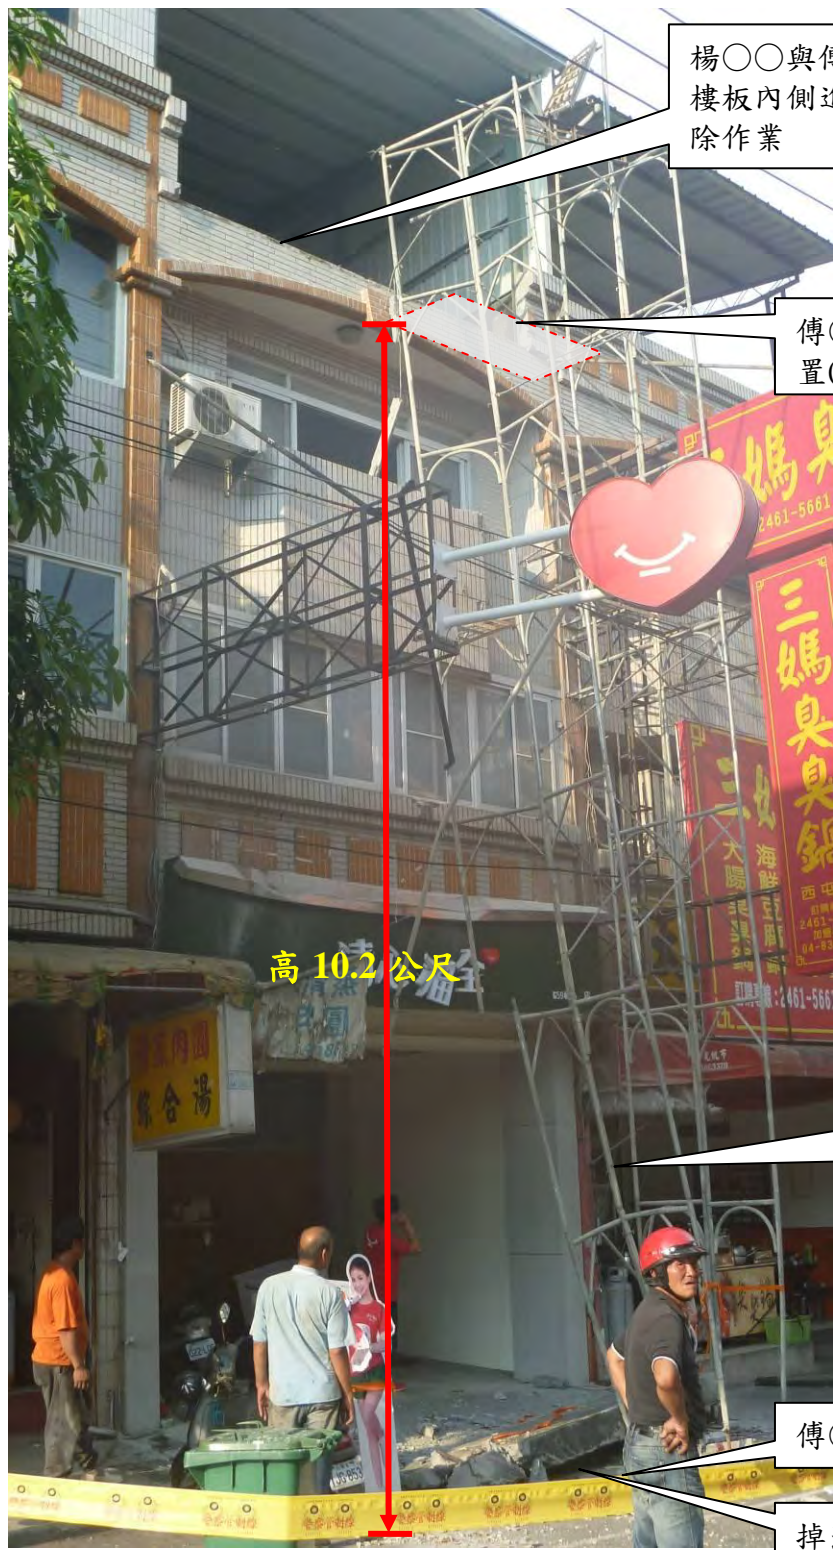
罹災者自高度約10.2公尺之外牆施工架工作臺上隨已被切開之女兒牆墜落至地面，造成外傷性顱腦損傷併胸腹部鈍性傷致創傷性休克死亡。

楊○○與傅○○在 4 樓 樓板內側進行女兒牆切除作業

傅○○墜落前站立位置(施工架工作臺上)

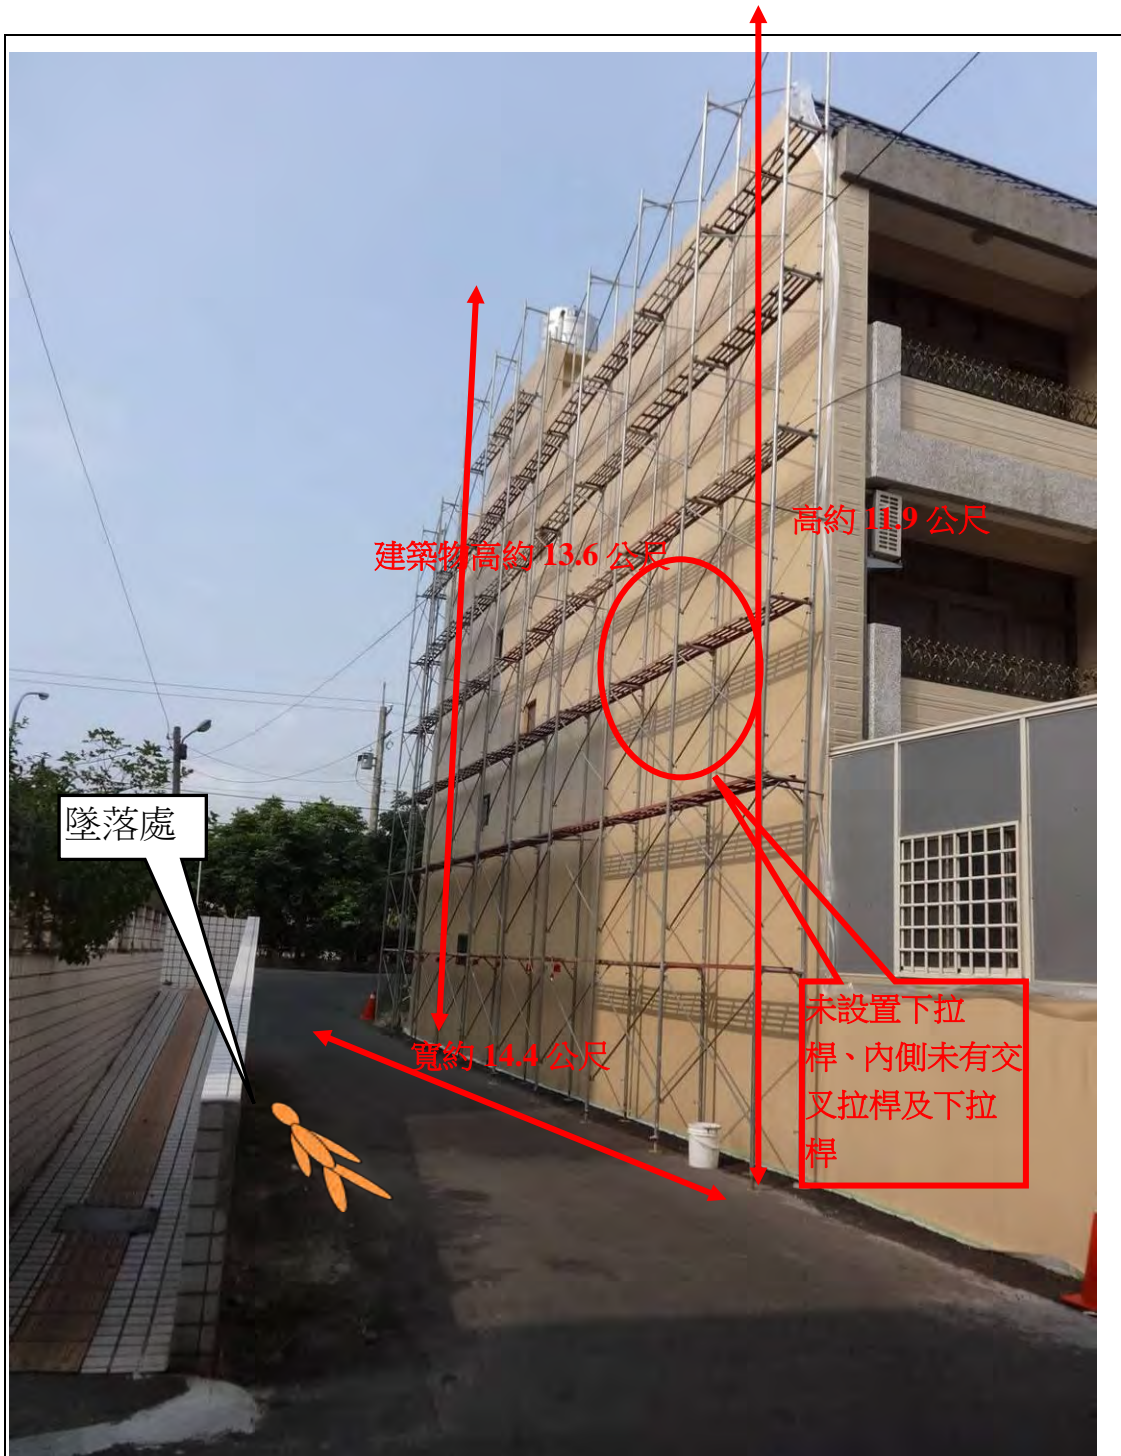
罹災者林○崎於103年7月29日14時許，在外牆施工架施作防水工程前貼紙作業(已實施至最上層屋頂部分，高度約10.2公尺)時，因施工架未設置安全上下設備且工作台外側未設置護欄(下拉桿)等設施，導致林員要由施工架上下或從事貼紙作業時，從施工架工作台外側交叉拉桿下方開口墜落至道路地面上，造成頭部外傷顱腦損傷致中樞神經性休克死亡。

災害現場現況(施工架高約11.9公尺、寬約14.4公尺，未設安全上下設備及外側未設置下拉桿、內側未有交叉拉桿及下拉桿)

(二)雇主對勞工於高差超過1.5公尺以上之場所作業時，應設置能使勞工安全上下之設備。(職業安全衛生設施規則第228條暨職業安全衛生法第6條第1項)

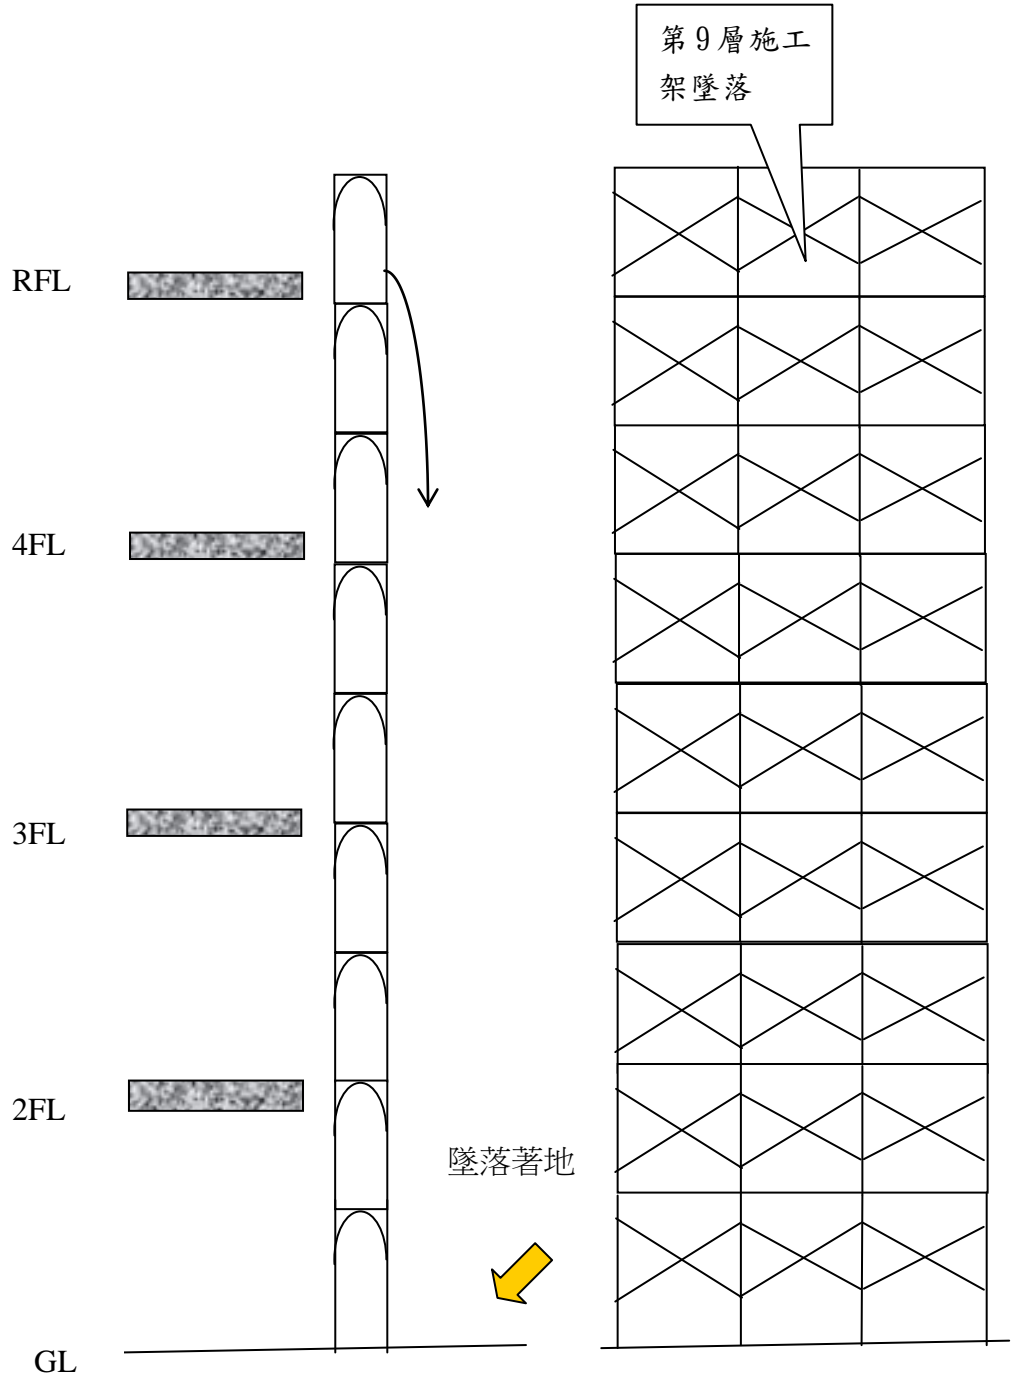
照片1墜落示意圖

罹災者自高度2公尺以上（高度約13.6公尺）之第9層施工架工作台開口部分墜落至地面，造成頭顱骨破裂、多發性骨折導致神經性休克傷重不治死亡。

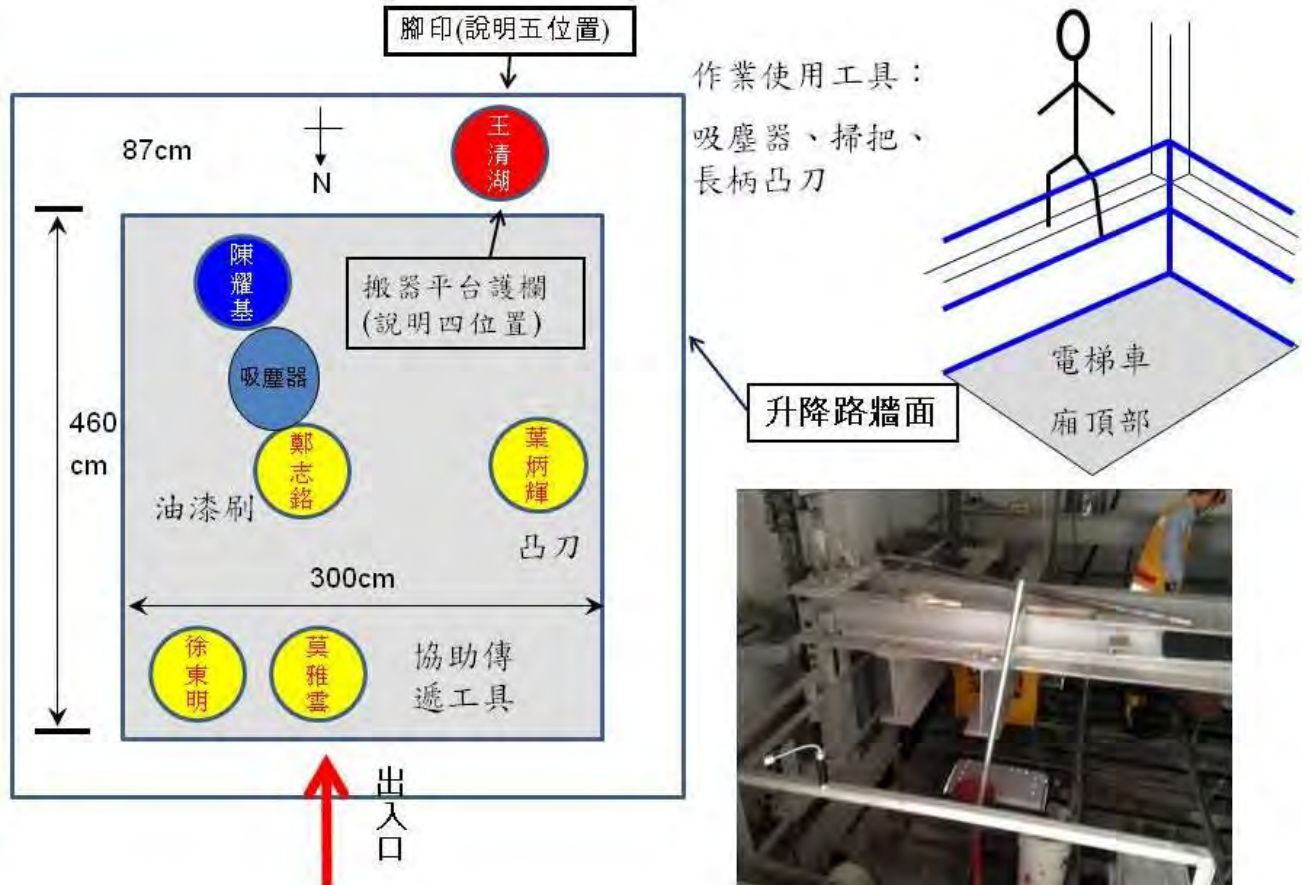
災害發生時作業人員相關位置圖

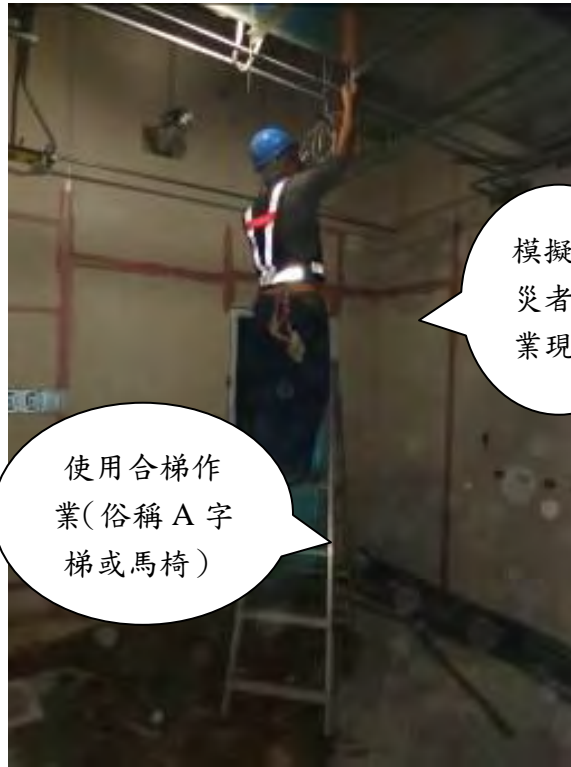
呂○○（下稱罹災者）於工程從事電氣配管作業，事發當時罹災者站立於鋁製合梯第4階上從事無螺紋電氣導線管鎖固作業，因重心不穩自該合梯正面墜落地面，造成前額骨凹陷性骨折併頸脊髓損傷，經緊急送醫急救，手術後發現有腦水腫併腦幹功能衰竭現象，最後仍不治死亡。

使用合梯作
業(俗稱 A 字
梯或馬椅)

模擬罹
災者作
業現況

雇主對於使用之合梯，應符合下列規定：一、具有堅固之構造。二、其材質不得有顯著之損傷、腐蝕等。三、梯腳與地面之角度應在75度以內，且兩梯腳間有金屬等硬質繫材扣牢，腳部有防滑絕緣腳座套。四、有安全之防滑梯面。雇主不得使勞工以合梯當作二工作面之上下設備使用，並應禁止勞工站立於頂板作業。（職業安全衛生設施規則第230條暨職業安全衛生法第6條第1項）

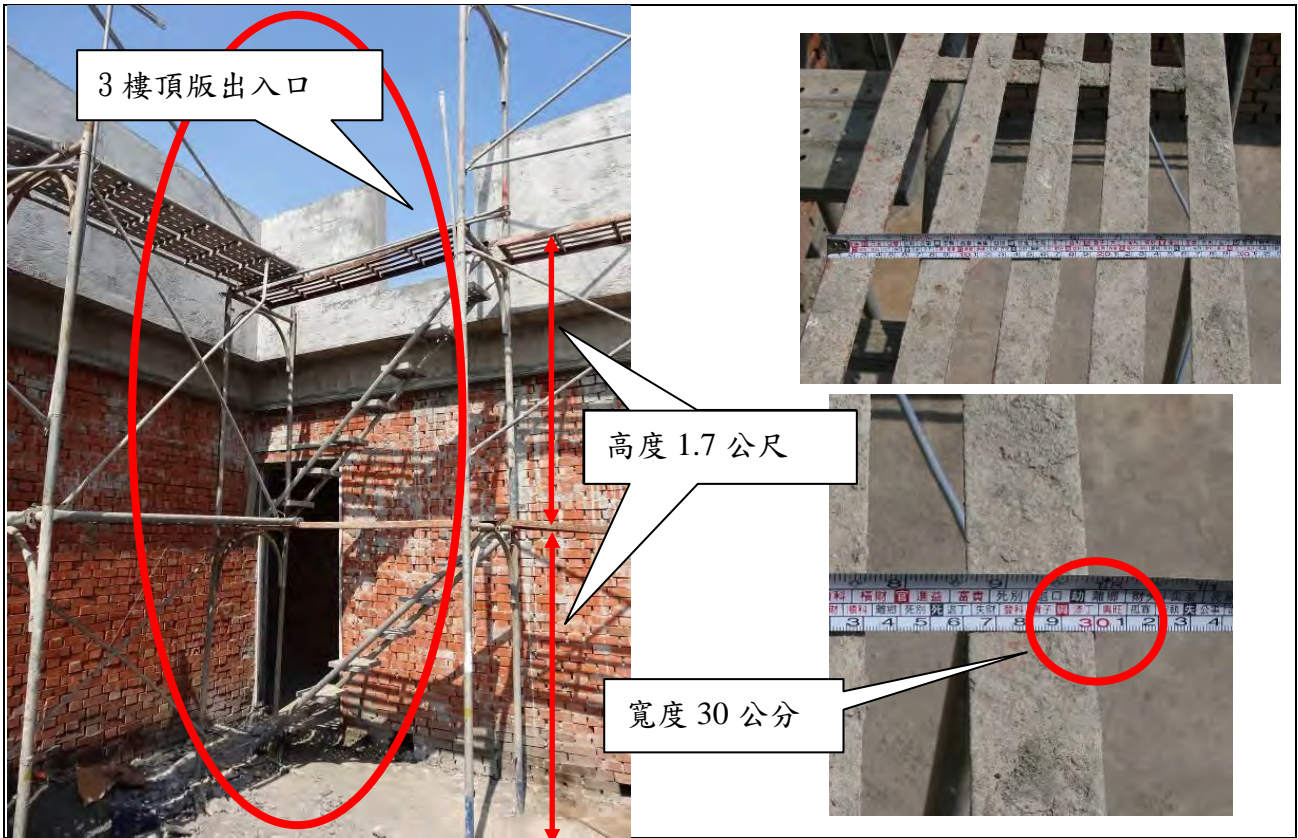
照片五：本工程 A3 棟 3 樓高度 3.2 公尺，其露台搭設有 3 層簡易型框式施工架，每層高度約 1.7 公尺，施工架內有設置一組上下設備，上下設備旁之踏板寬約 30 公分，且該處施工架未設置內外側交叉拉桿及下橫桿。

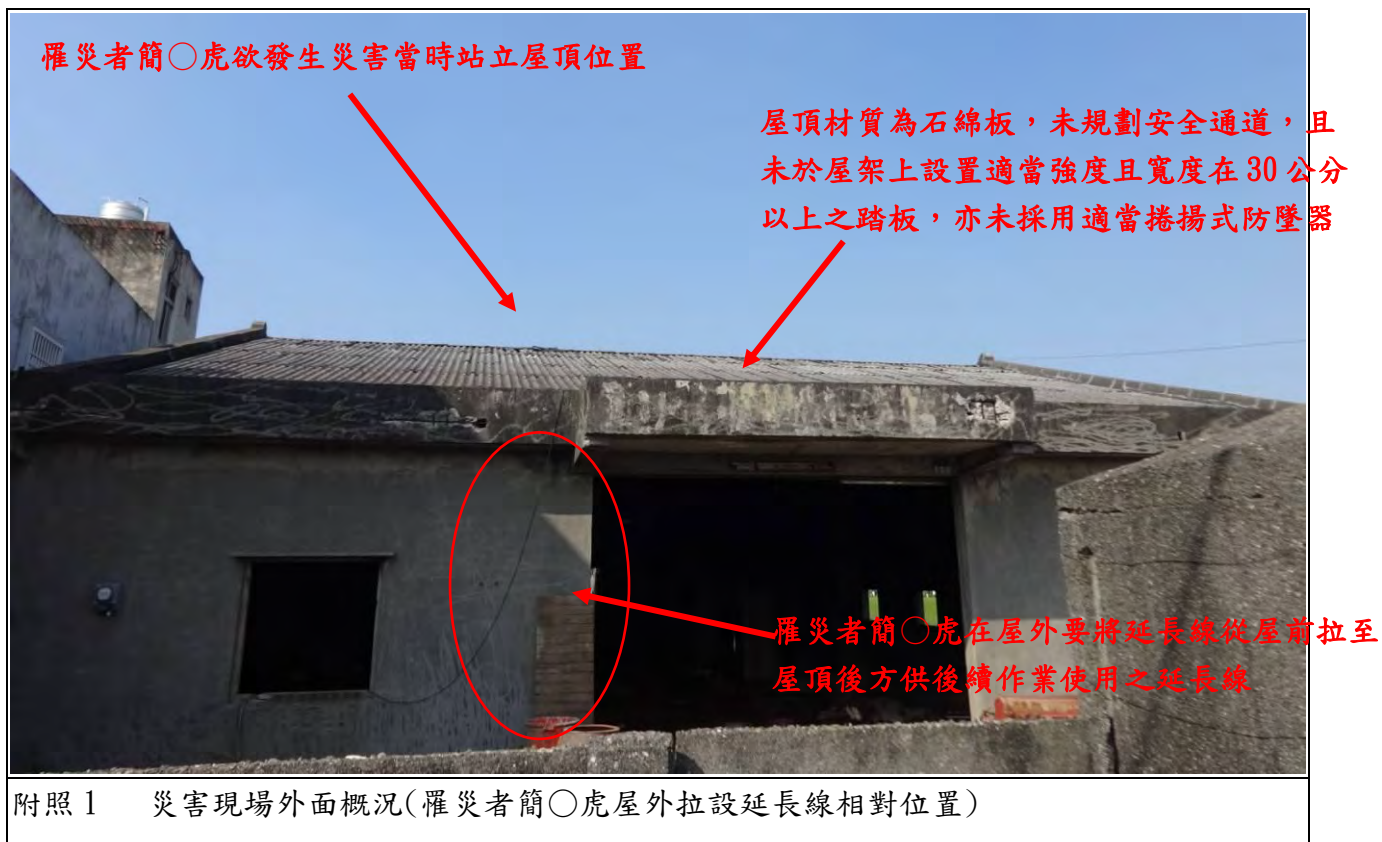
罹災者簡○虎於高度約7公尺之屋頂上踏穿石綿板墜落至地面，經送醫急救後，仍因頭部外傷骨折、重度顛腦損傷出血致中樞神經性休克，傷重不治死亡。

附照 2 災害現場內部概況(罹災者簡○虎墜落屋內相對位置)
