103 年度全國重大
職業災害實例摘要
彙編(營造業)

中華民國一〇四年九月

103 年度營造業重大職災實例

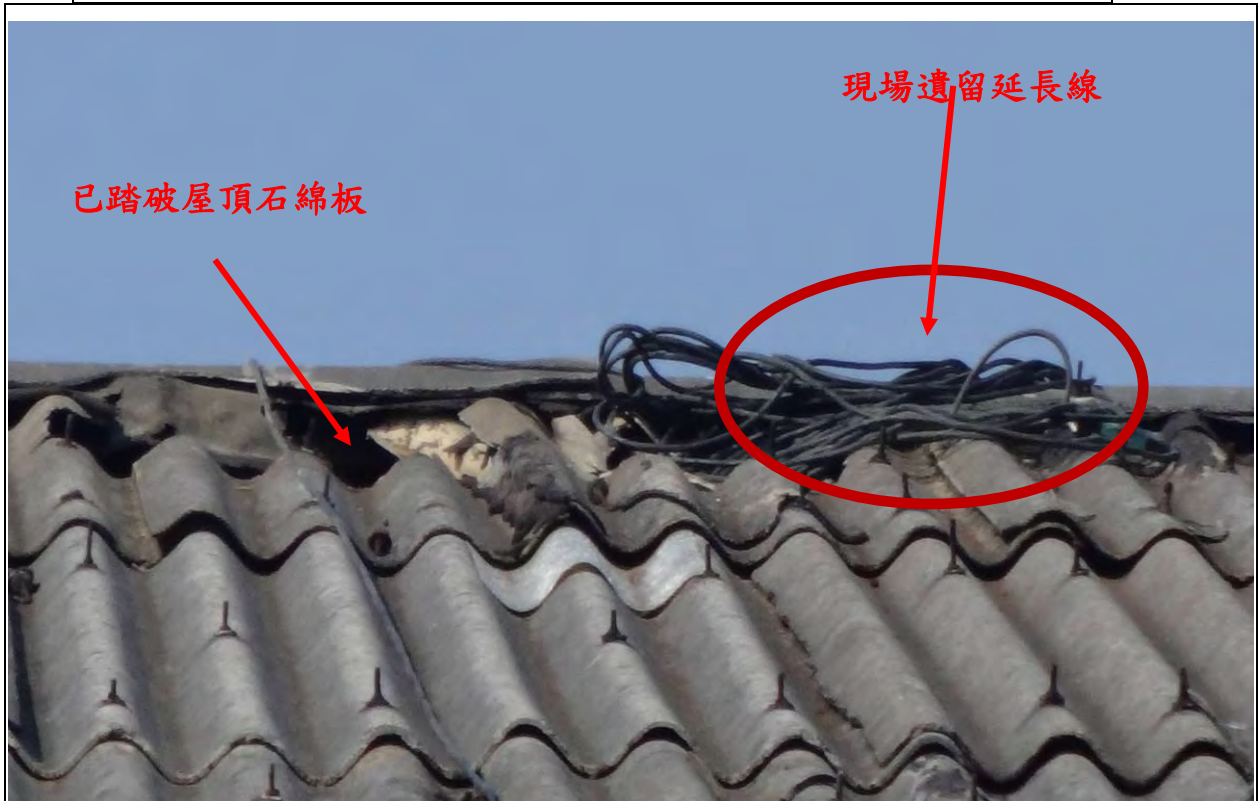
附照 3 屋頂現場已踏破石綿板及遺留一捆延長線

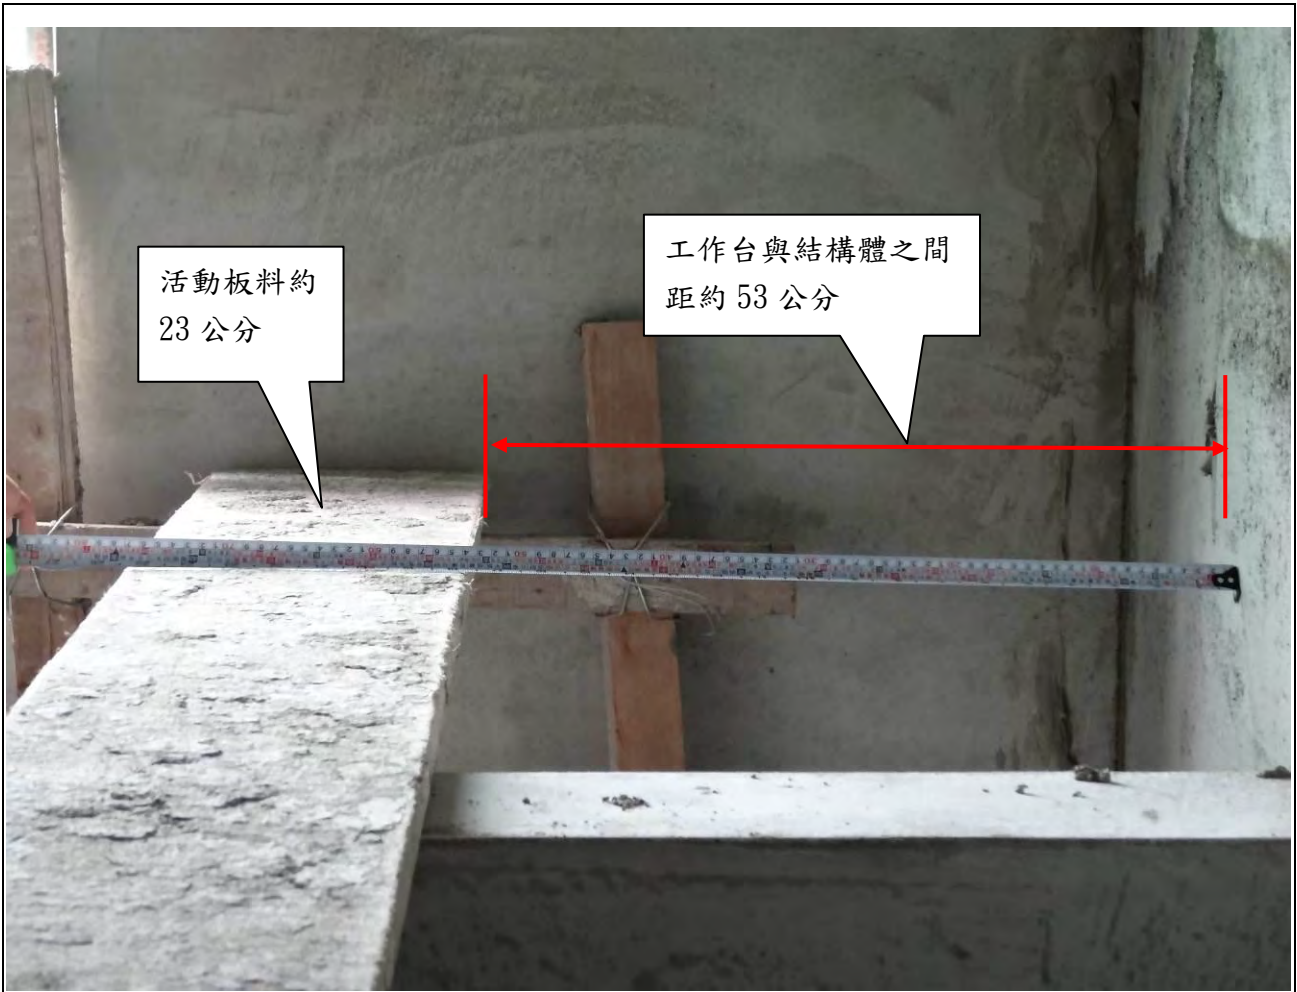
照片三：工作台與結構體之間距約 53 公分。

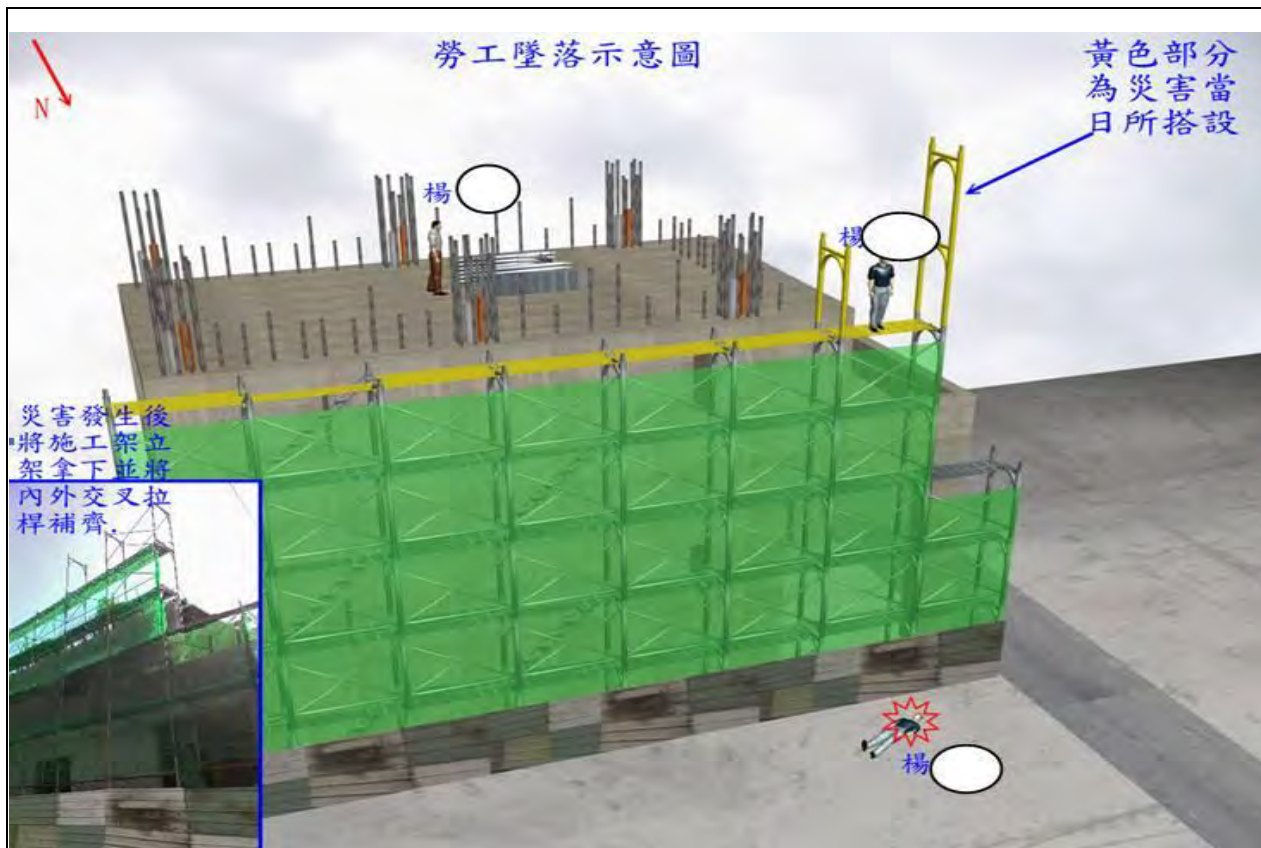
示意圖：楊○○發生墜落示意圖

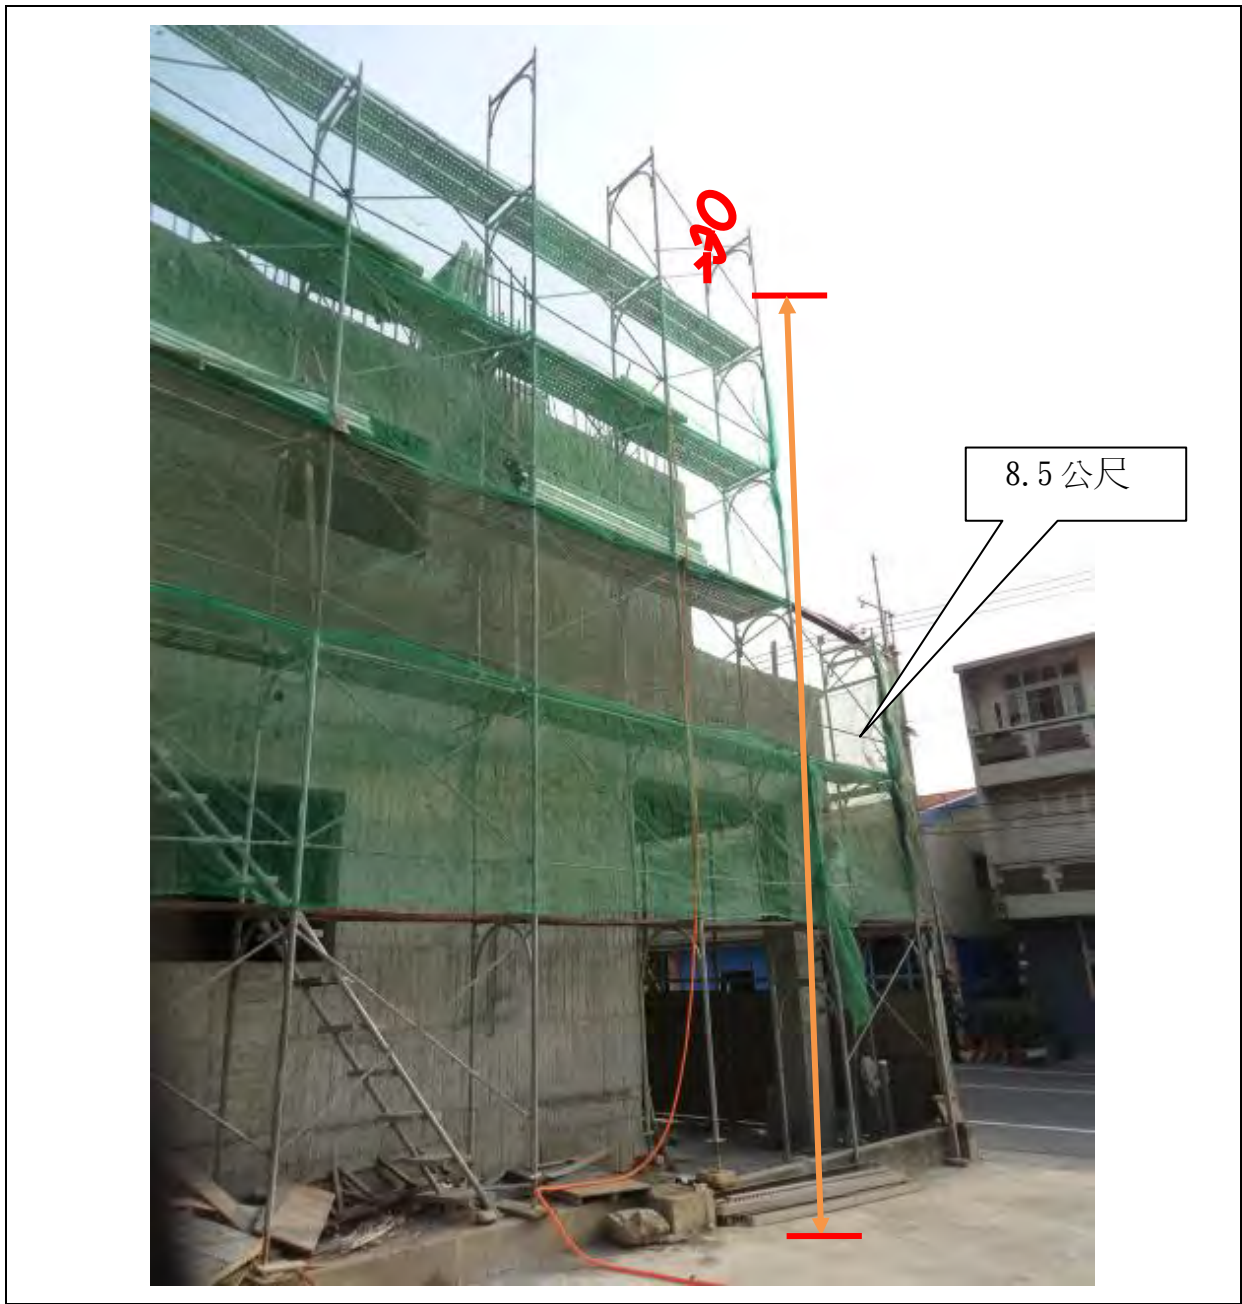
說明 | 照片二：罹災者楊○○係於第5層施工架工作台墜落，墜落高度8.5公尺

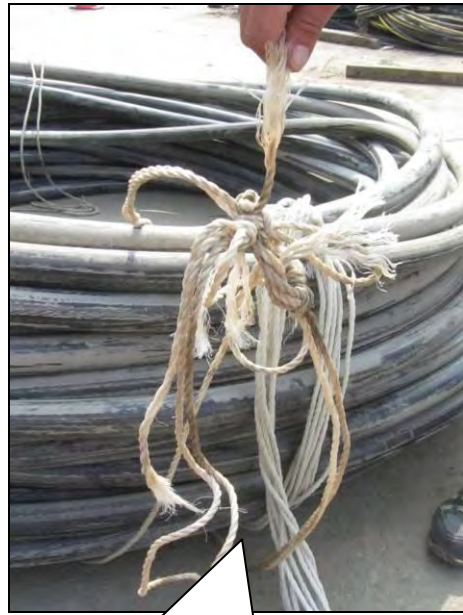
陳○○（下稱罹災者）於某材料堆置場從事電纜線綁紮及吊運作業，作業時罹災者先將疊成圓圈狀之電纜線以尼龍繩網綁一端，再利用移動式起重機將該電纜線吊起，以利網綁電纜線之另一端，吊起過程中因作為吊索之尼龍線發生斷裂而使電纜線瞬間掉落，罹災者因來不及閃避而遭掉落之電纜線（重量約900公斤）壓擊，經緊急送醫急救，仍因傷勢過重不治死亡。

災害現場相片(從事電纜線吊運及綁紮作業)。

吊運電纜線之尼龍線斷裂情形。

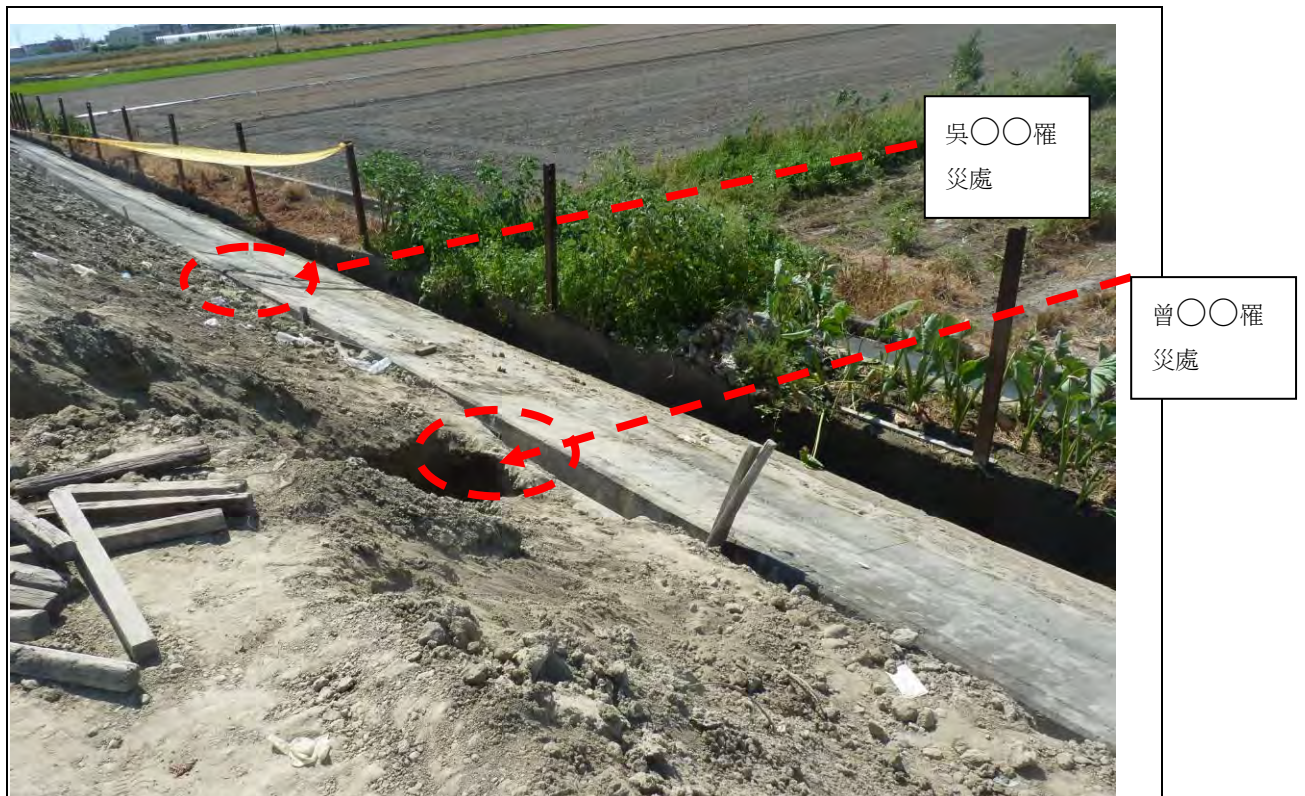
罹災者曾○○、吳○○遭既有側溝加基礎構造物倒塌壓住，造成罹災者曾○○體腔破裂骨折出血致外傷性休克不治死亡，吳○○右踝開放性骨折合併脫臼、右足大範圍撕裂傷、後脛骨肌腱部分撕裂傷、前脛腓韌帶斷裂受傷送醫治療。

照片1	曾○○、吳○○於清理既有側溝加基礎構造物下方土石時，發生該構造物倒塌，造成曾○○被壓死亡、吳○○被壓受傷。
-----	---

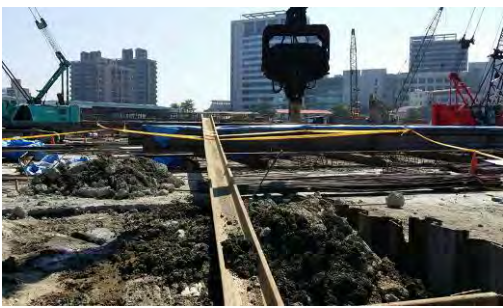
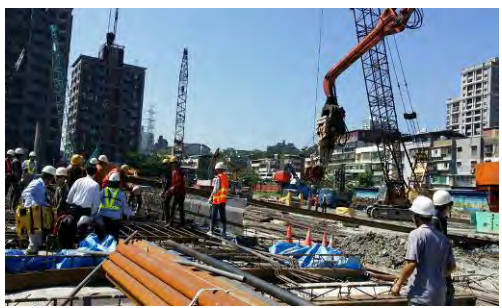
103年10月20日上午11點10分，本市北投區立德路某營建工地發生一起重大職業災害，再承攬人展○工程行所僱勞工李○○等4人於工區進行鋼筋籠電焊作業時，另一側全○企業有限公司正使用營建機械進行鋼板樁打設作業（該兩工作區距離僅約10公尺），當該營建機械將鋼板樁（長16公尺）夾住並提升至打設點時（已達垂直地面），夾具突然鬆脫致鋼板樁倒落，而擊中附近作業之罹災勞工李○○頭部（安全帽破裂），經通報119送至財團法人基督長老教會馬偕紀念醫院淡水分院急救，仍於當日不治死亡。

<p>說明：營建機械(打樁機)進行鋼板樁打設作業與鋼筋籠電焊作業，該二工作區僅距離約 10 公尺。</p>	<p>說明：罹災勞工進行鋼筋籠電焊作業，遭鋼板樁倒塌擊中頭部(安全帽破裂)。</p>

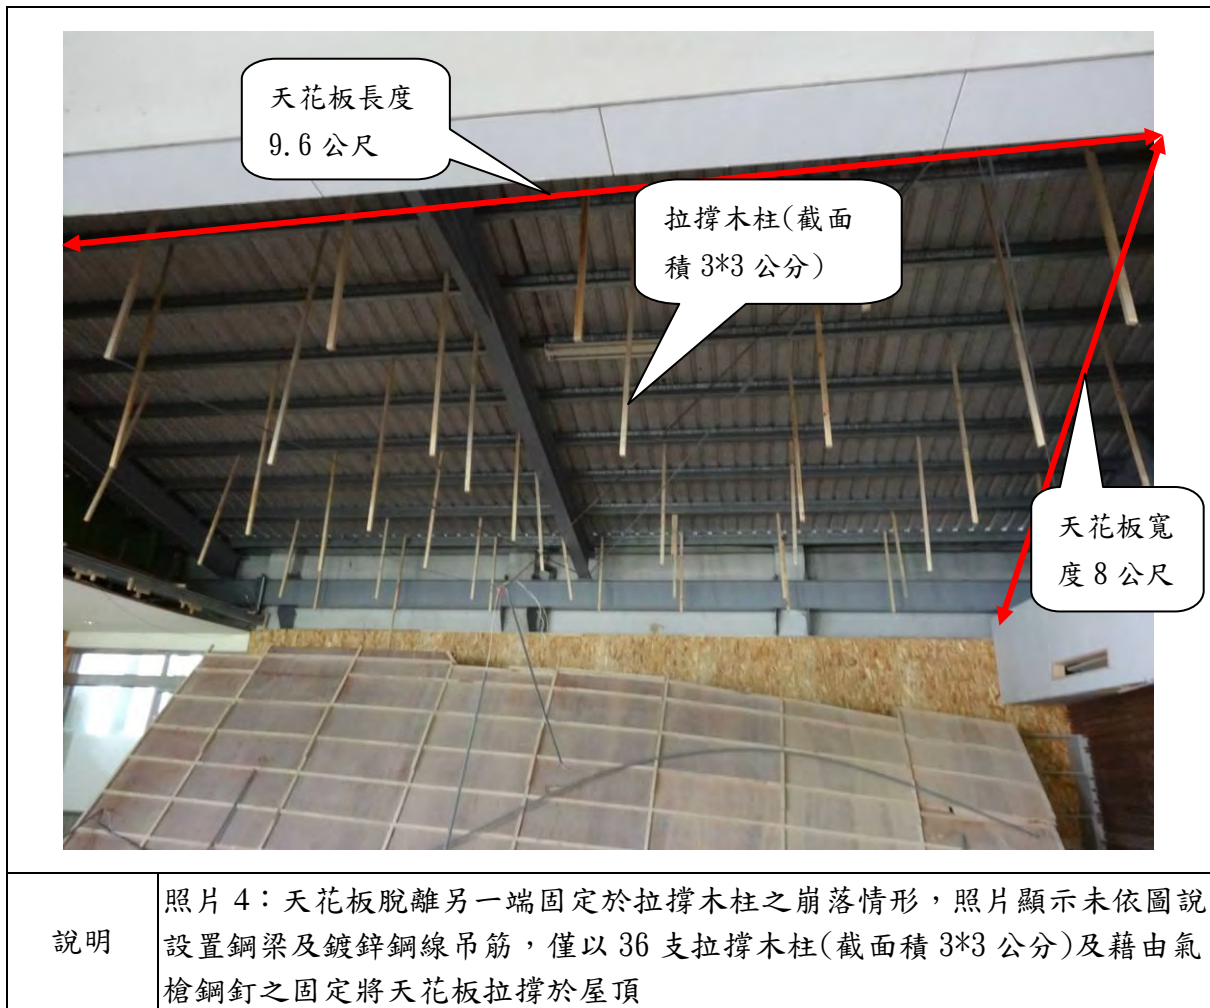
照片 3：天花板鋪面材料鑽泥板(厚度 2 公分)外觀，依計算本案天花板使用總重量約 1540 公斤

照片 4：天花板脫離另一端固定於拉撐木柱之崩落情形，照片顯示未依圖說設置鋼梁及鍍鋅鋼線吊筋，僅以 36 支拉撐木柱(截面積 3*3 公分)及藉由氣槍鋼釘之固定將天花板拉撐於屋頂

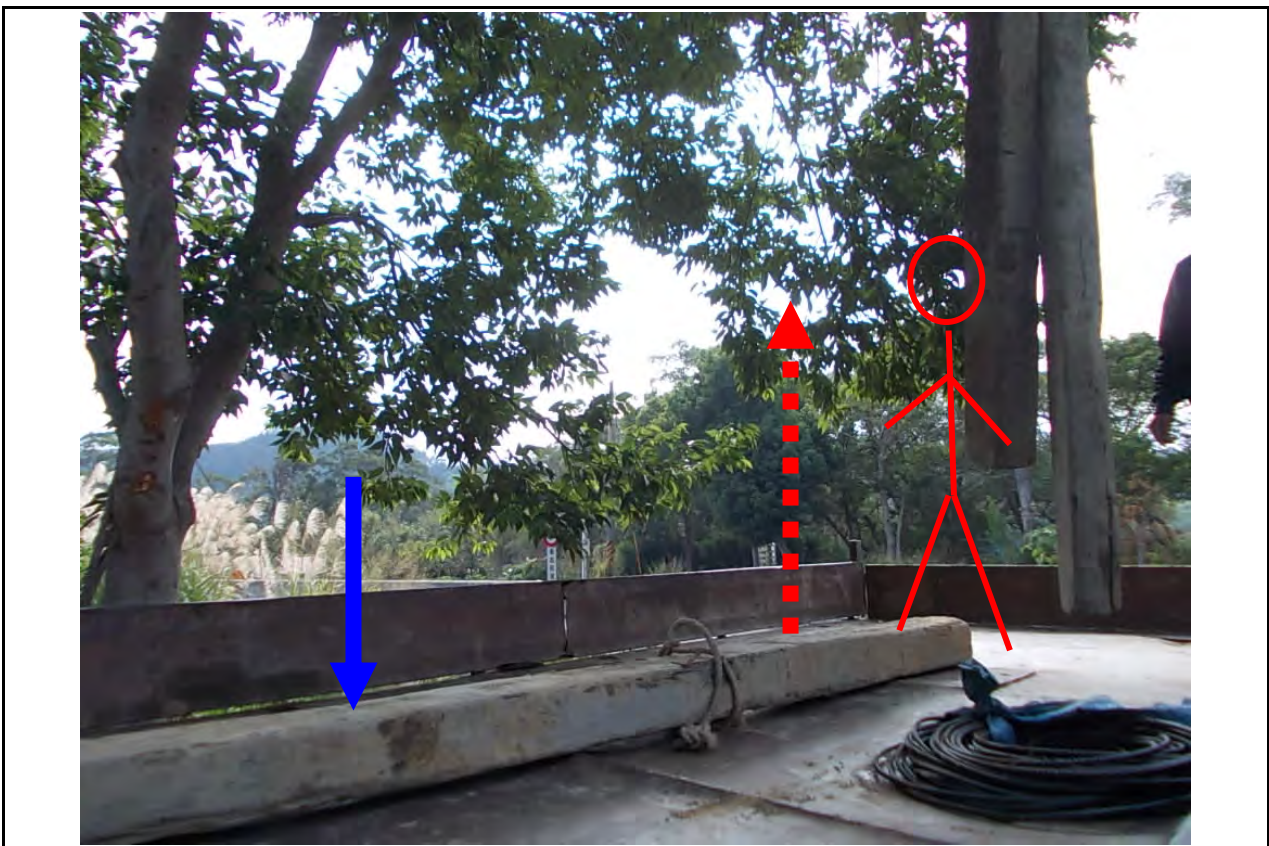
推論本災害之發生應為：3根枕木中之1根枕木在運載過程中於車斗內被其他裝備重物壓住，起吊過程中起重機持續出力，致該尼龍繩被突然拉斷，罹災勞工在車斗上被另2根突然吊升之枕木撞擊，而往車斗右後側翻落掉進路旁水溝。

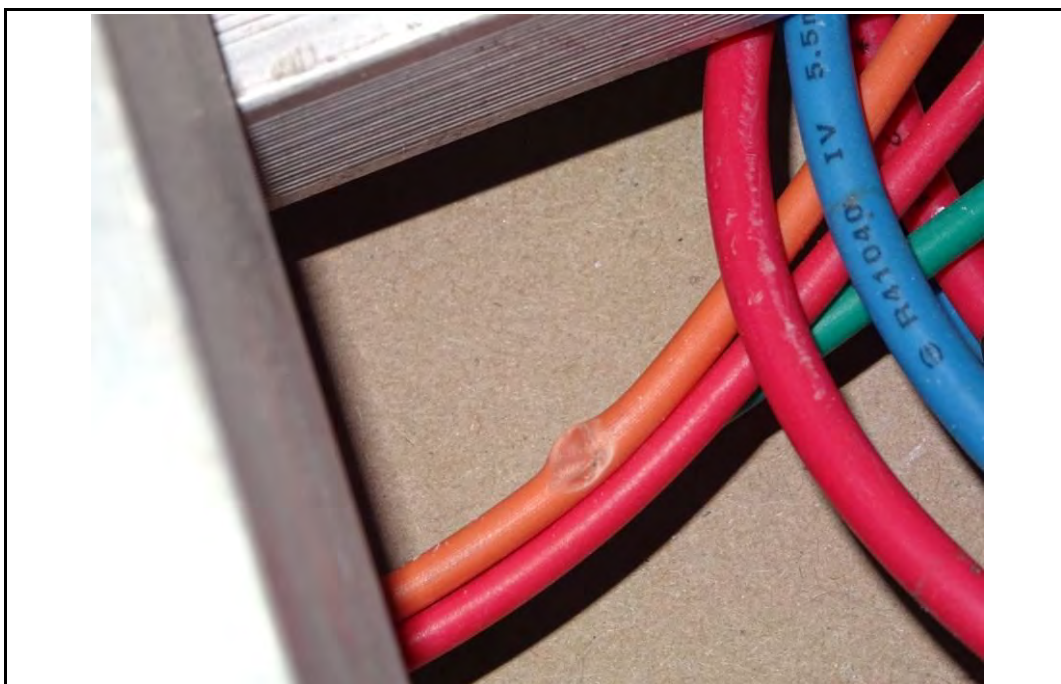
說明：天花板照明燈具一條電線絕緣包覆可見明顯之壓痕。

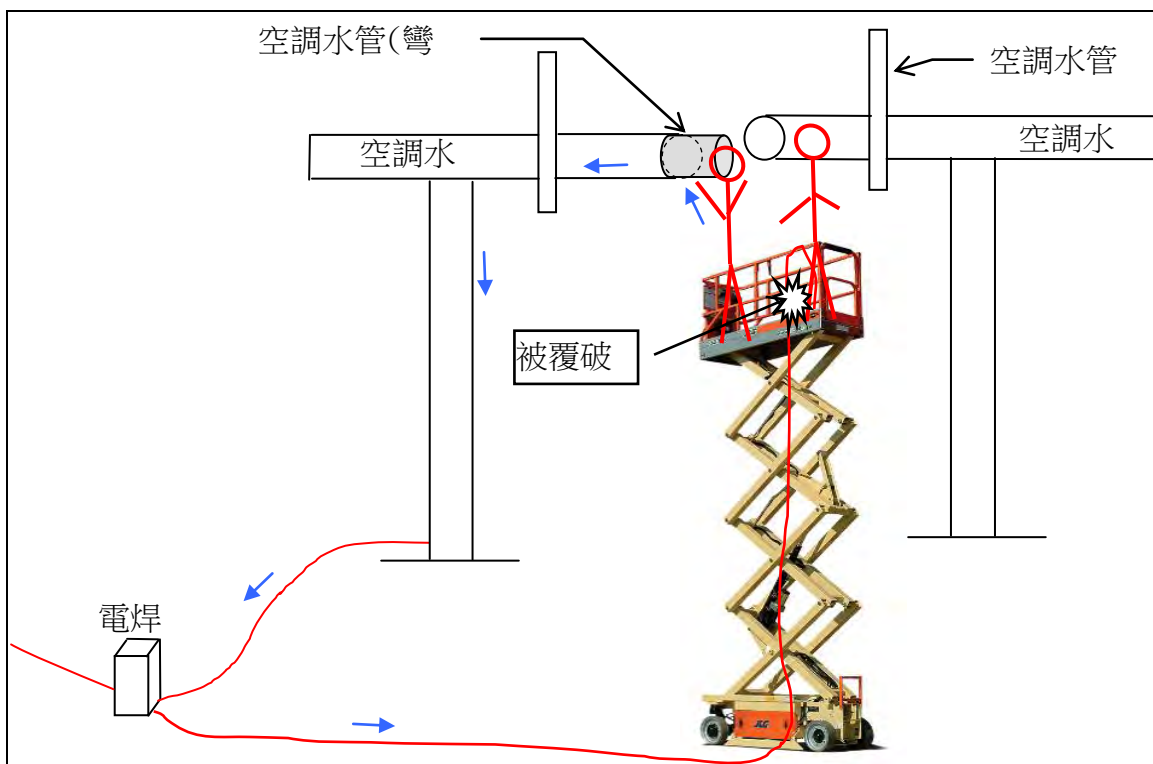
說明	電焊機電線絕緣被覆破損導致銅線裸露，接觸到高空工作車金屬部分。罹災者以雙手托住彎頭及胸部頂住方式施工，身體接觸金屬彎頭。當彎頭與空調水管接觸後形成電流通路導致罹災者受電擊。
----	--

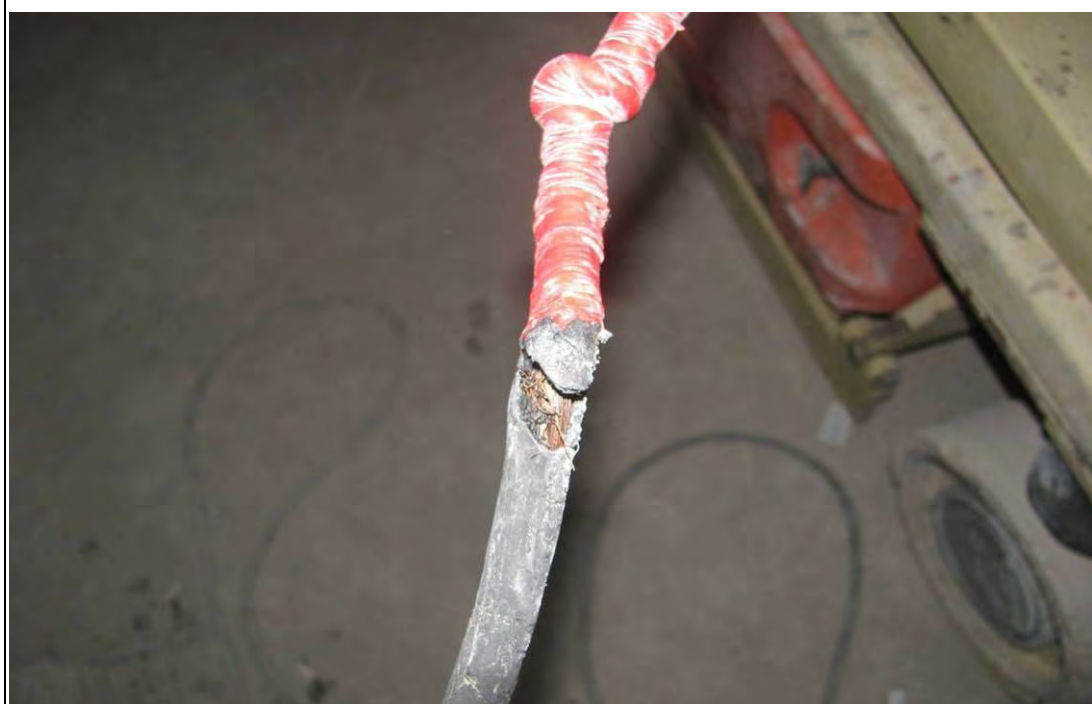
說明	電源線絕緣被覆破損
----	-----------
