# 從事水上作業發生溺斃致死災害

核備文號：109-1041197

一、行業分類：其他專門營造業(4390)

二、災害類型：溺斃(10)

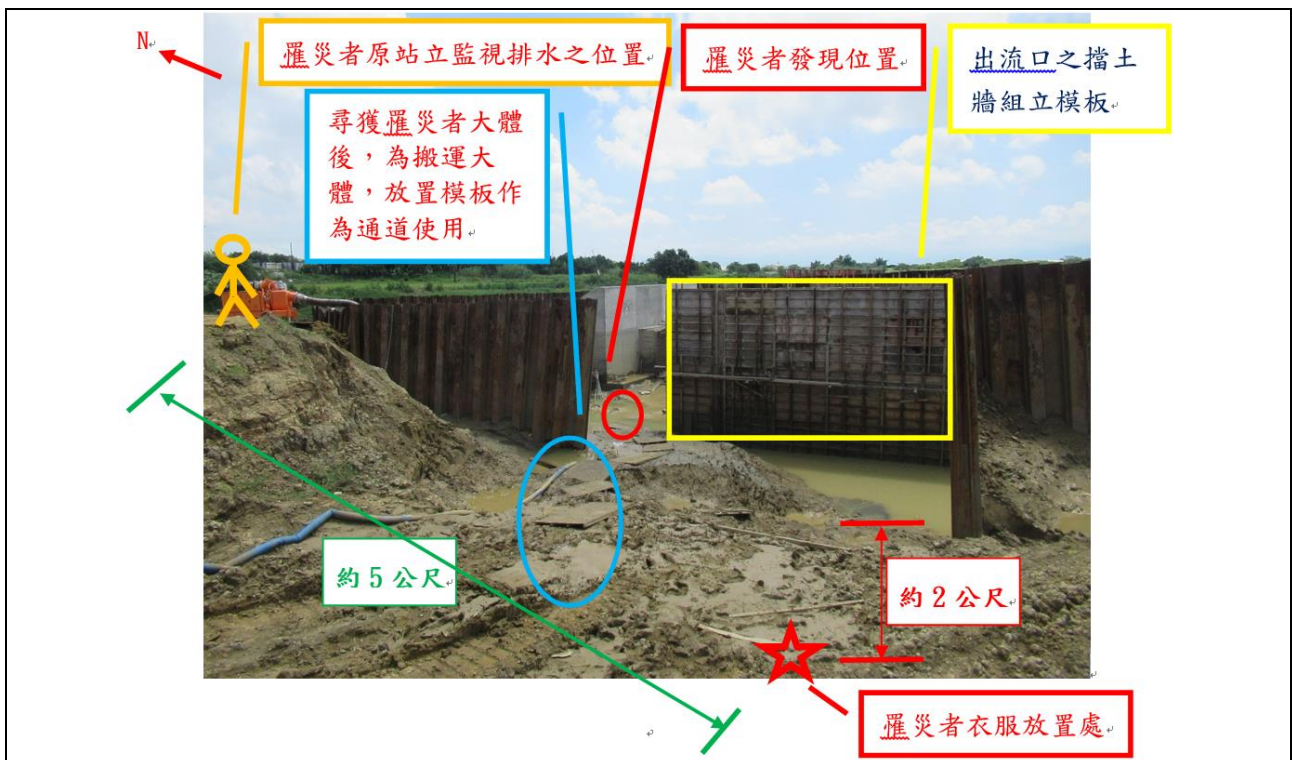
## 八、現場示意圖或照片：

(一) 直接原因：罹災者於水深約2.7公尺之積淹水工區溺斃。

雇主對於水上作業勞工有落水之虞時，未使勞工穿著救生衣，設置監視人員及救生設備。

說明	<ol style="list-style-type: none"><li>1. 災害發生於嘉義縣鹿草鄉本工程滯洪池出流口處</li><li>2. 災害發生前，罹災者站立於土溝旁之土堆上監視排水情形，災害發生後，罹災者脫掉衣服放置處，距離站立原監視位置約 5 公尺，距離淹水水面邊緣約 2 公尺。</li></ol>
----	--

1. 工程之施工者，應於施工規劃階段實施風險評估，致力防止工程施工時，發生職業災害。(職業安全衛生法第5條第2項)
2. 雇主對新僱勞工或在職勞工於變更工作前，應使其接受適於各該工作必要之一般安全衛生教育訓練。但其工作環境、工作性質與變更前相當者，不在此限。(職業安全衛生教育訓練規則第16條第1項暨職業安全衛生法第32條第1項)
3. 雇主使勞工從事營造作業時，應就下列事項，使該勞工就其作業有關事項實施檢點：...十一、其他營建作業。。(職業安全衛生管理辦法第67條第11款暨職業安全衛生法第23條第1項)
4. 雇主應依其事業規模、性質，訂定職業安全衛生管理計畫，要求各級主管及負責指揮、監督之有關人員執行；於勞工人數在三十人以下之事業單位得以執行紀錄或文件代替職業安全衛生管理計畫。(職業安全衛生管理辦法第12條之1第1項暨職業安全衛生法第23條第1項)
5. 雇主對於水上作業勞工有落水之虞時，...應使勞工穿著救生衣，設置監視人員及救生設備...(職業安全衛生設施規則第234條暨職業安全衛生法第6條第1項)
6. 雇主僱用勞工時，應依附表八所定之檢查項目實施一般體格檢查。(勞工健康保護規則第14條第1項暨職業安全衛生法第20條第1項)
7. 僱用五人以上公司之員工，應以其雇主或所屬團體或所屬機構為投保單位，全部參加勞工保險為被保險人(勞工保險條例第6條第1項第2款)
