從事調車作業發生被夾致死災害

核備文號：1101009568

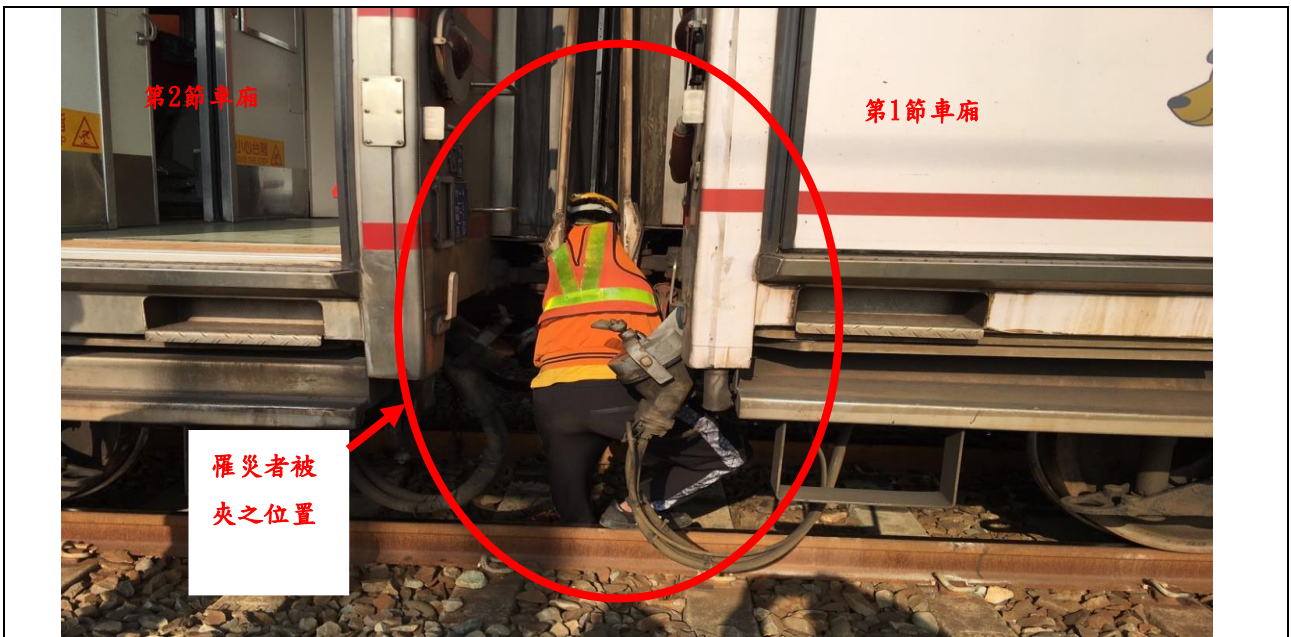
雇主使罹災者站於S2線軌面上，從事以行車調度無線電話聯繫調車機駕駛及協助從事車廂連結拆解作業時，因未配置監視人員或警告裝置等措施，致罹災者於從事連結拆解作業過程中，遭移動之火車車廂觸撞並夾於兩節車廂之風擋間，導致顱內出血、胸部挫傷併二側肋骨多處骨折及血胸傷重死亡。

(一)直接原因：罹災者站於S2線軌面上，從事兩車廂連結拆解作業時，被移動之火車車廂觸撞並夾於兩節車廂之風擋間傷重死亡。

說明 照片：災害現場（罹災者被發現遭夾於 S2 線軌道上之 R124 調車機後方所連結之第 1 與第 2 節車廂之風擋間）。

- 1、雇主應依其事業單位之規模、性質，訂定職業安全衛生管理計畫，要求各級主管及負責指揮監督之有關人員執行；…。(職業安全衛生管理辦法第12條之1第1項暨職業安全衛生法第23條第1項)
- 2、僱用勞工於軌道上或接近軌道之場所從事作業時，若通行於軌道上之車輛有觸撞勞工之虞時，應配置監視人員或警告裝置等措施。(職業安全衛生設施規則第40條暨職業安全衛生法第6條第1項)。

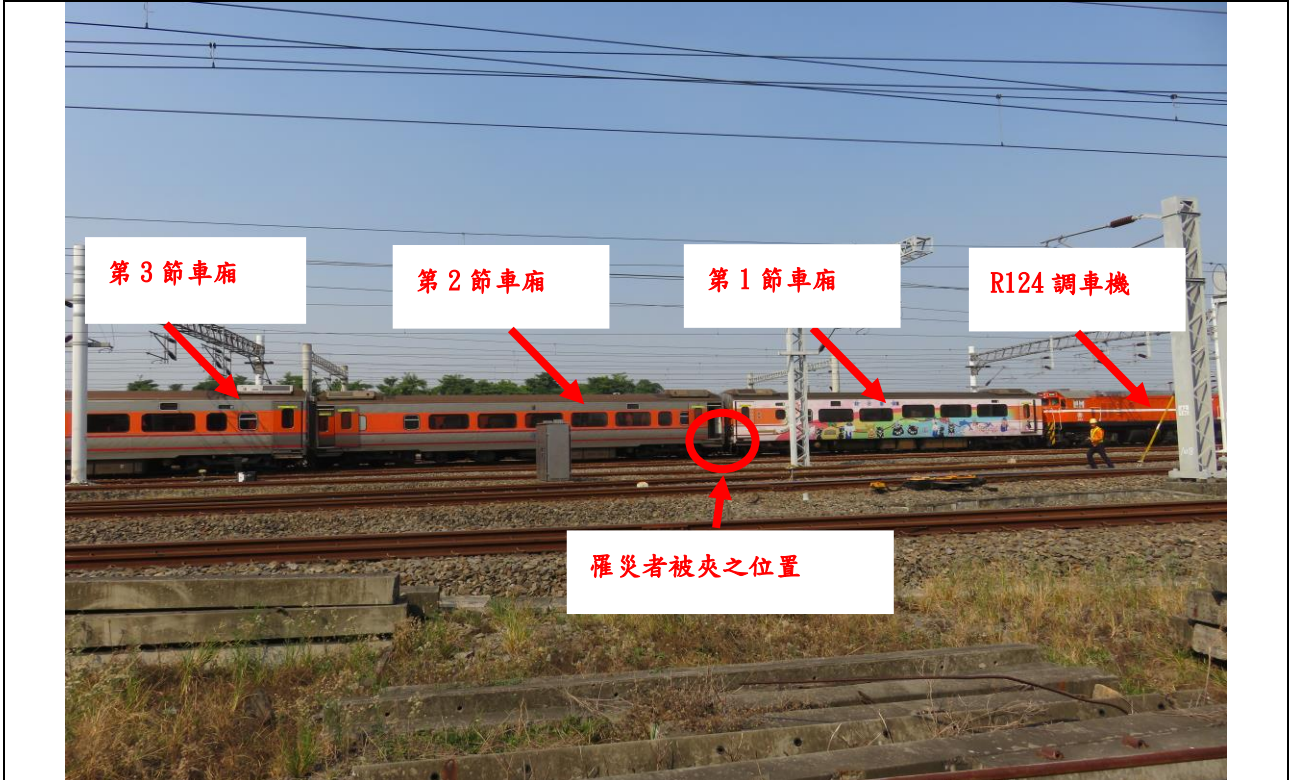
說明 照片二：肇災之 R124 調車機，長 14.226 公尺，寬 2.787 公尺，高 3.665 公尺，總重 78 公噸，以柴油為動力，另當日 R124 調車機後方連結之 3 節車廂其每節車廂長約 20.3 公尺，寬 2.885 公尺，高 4.043 公尺，總重 31.88 公噸。
