97 年度危險性機械設備重大職災實例

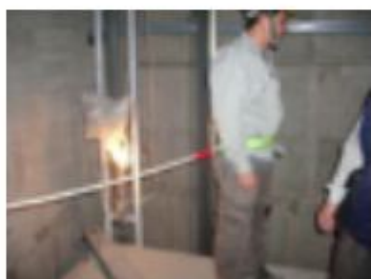
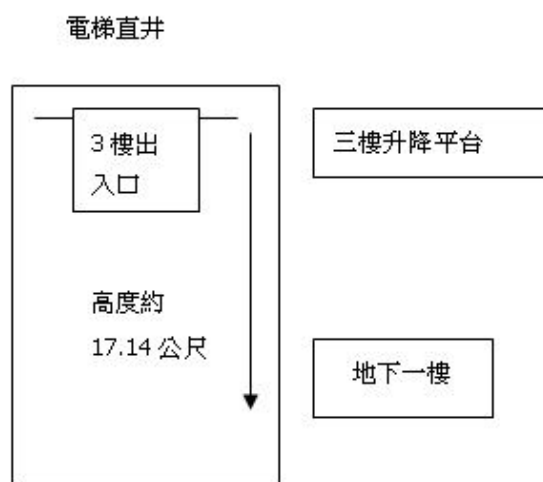
升降工作平台

○○○○股份有限工程承攬(○○○○○○)○○○○期新建工程，並將其中之電梯工程交付◎◎◎◎股份有限公司承攬，◎◎◎◎股份有限公司再將其中之電梯安裝作業交付□□□□股份有限公司再承攬。97 年 5 月 16 日下午 4 時許，□□□□股份有限公司僱用勞工羅○○於上述工程工地從事電梯橫樑安裝作業，作業時因羅員所使用之電梯施工平台與電梯井間之開口未設防墜設施，致羅員從地上 3 樓之電梯施工平台墜落至地下一樓(高度約 17.14 公尺)之電梯機坑內，經緊急送往三軍總醫院內湖院區急救仍不治死亡。

(二)間接原因：升降工作台設備不完善，造成人員墜落；作業移動中未確實鉤掛安全帶。

(三)基本原因：無護欄之高空作業工作台未拉設垂直安全母索與安全扣環以供安全帶扣掛。

(二)無護欄之高空作業工作台應拉設垂直安全母索與安全扣環以供安全帶扣掛。

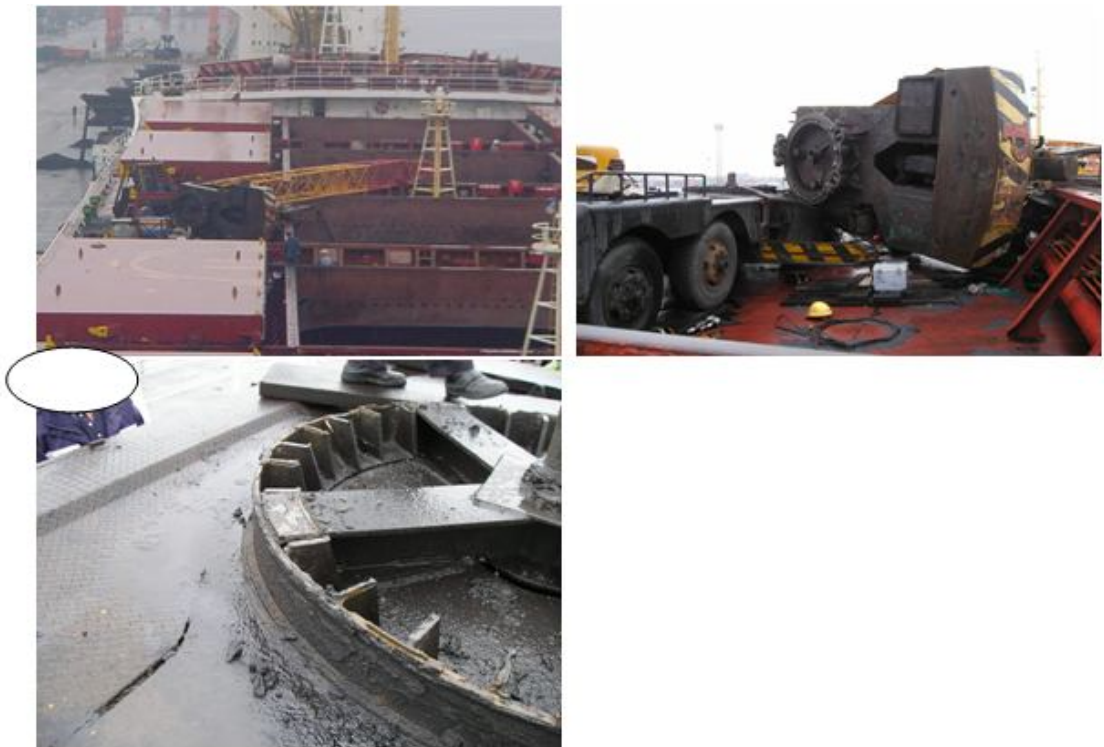
1. 移動式起重機吊升裝置中固定旋轉座內環齒輪之金屬頸環已產生裂隙，未具有充分強度；又於重負荷狀況下，致金屬頸環無法承受產生之應力而斷裂。

- 1、從旋轉座斷裂處發現，部分斷裂處係新痕跡（具金屬光澤），多處斷裂處早已有潤滑油浸入（應為原已有裂隙）。又發現半數左右之補強肋板加工焊接部分未充分熔入，且有熔陷、焊疤等缺陷。
- 2、移動式起重機於進行卸煤吊掛作業時，勞工黃**進入未經禁止與管制之起重機作業旋轉半徑內，被斷裂而翻落之移動式起重機上部旋轉體撞擊，造成頭胸腹部多處外傷、骨折而死亡。

(六) 構成吊升裝置等之捲胴、軸、銷及其他組件應具有充分強度，且不得有妨礙吊升裝置等作動之磨耗、變形或裂隙等缺陷。(移動式起重機安全檢查構造標準第 27 條暨勞工安全衛生法第 5 條第 1 項)

(七) 雇主於移動式起重機作業時，為防止移動式起重機上部旋轉體之旋轉動作引起碰撞危害，應禁止人員進入有發生碰撞危害之虞之起重機作業範圍內。(97 年 5 月 8 日修正之起重升降機具安全規則第 39 條第 2 項暨勞工安全衛生法第 5 條第 2 項)；雇主應禁止人員進入有發生碰撞危害之虞之作業範圍內，以防止移動式起重機之旋轉動作引起之碰撞危害。(85 年 4 月 17 日修正之起重升降機具安全規則第 52 條第 2 項暨勞工安全衛生法第 5 條第 2 項)

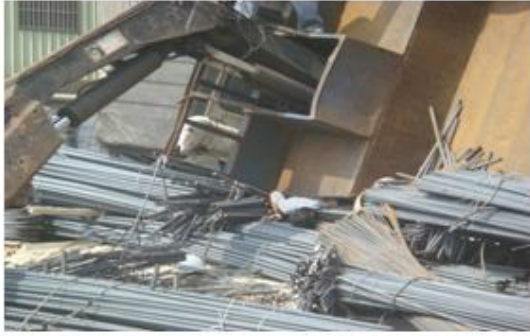
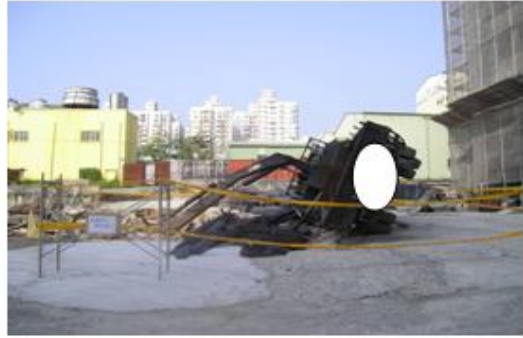
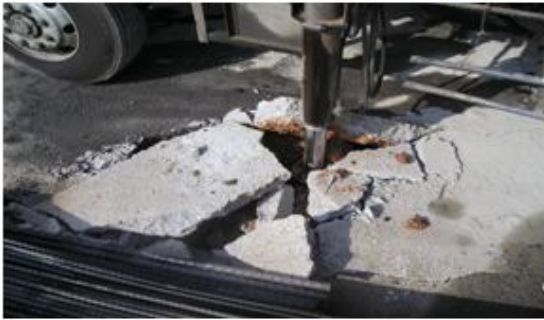
1. 對軟弱地盤等承载力不足之場所未採取地面鋪設鐵板、墊料配合起重機外伸撐座補強，以防止移動式起重機翻倒。
2. 吊升荷重 6 公噸之移動式起重機，未經檢查機構檢查合格即予勞工使用。

(六) 雇主對於移動式起重機，為防止其作業中發生翻倒、被夾、感電等危害，應事前調查該起重機作業範圍之地形、地質狀況、作業空間、運搬物重量與所用起重機種類、型式及性能等，並對軟弱地盤等承载力不足之場所應採取地面鋪設鐵板、墊料及使用外伸撐座等補強方法，以防止移動式起重機翻倒。(起重升降機具安全規則第29條第1項第2款暨勞工安全衛生法第5條第1項)

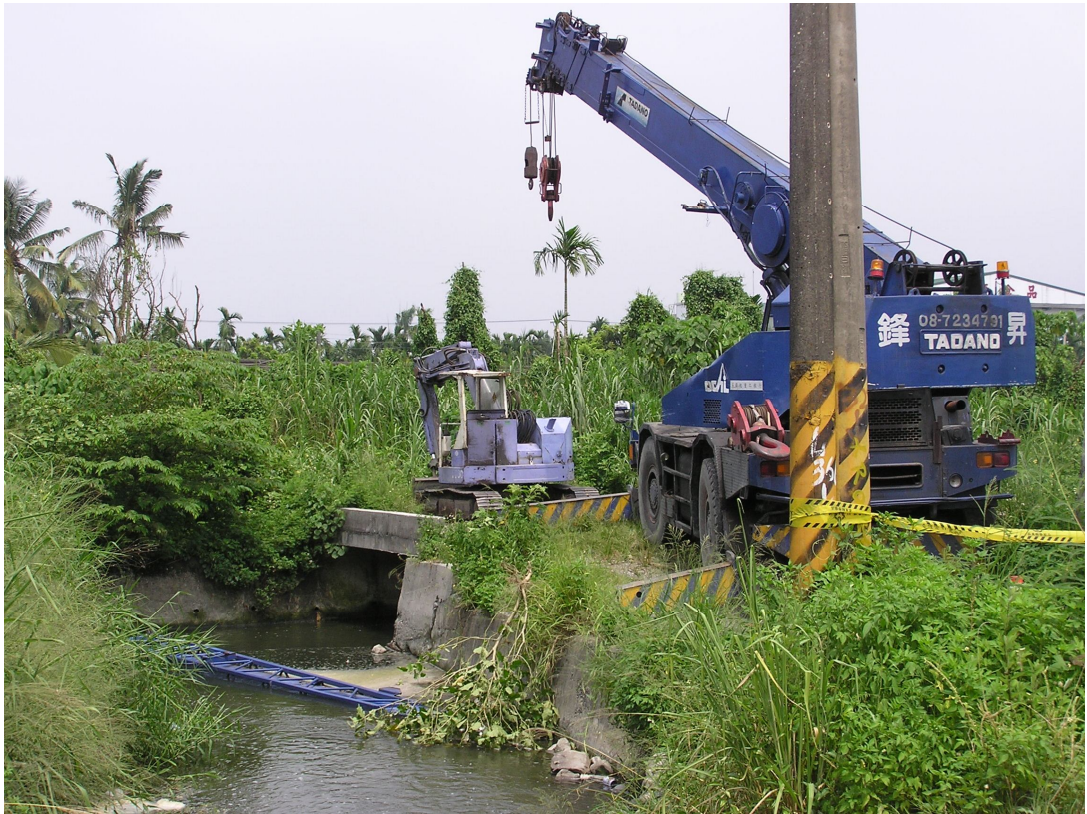
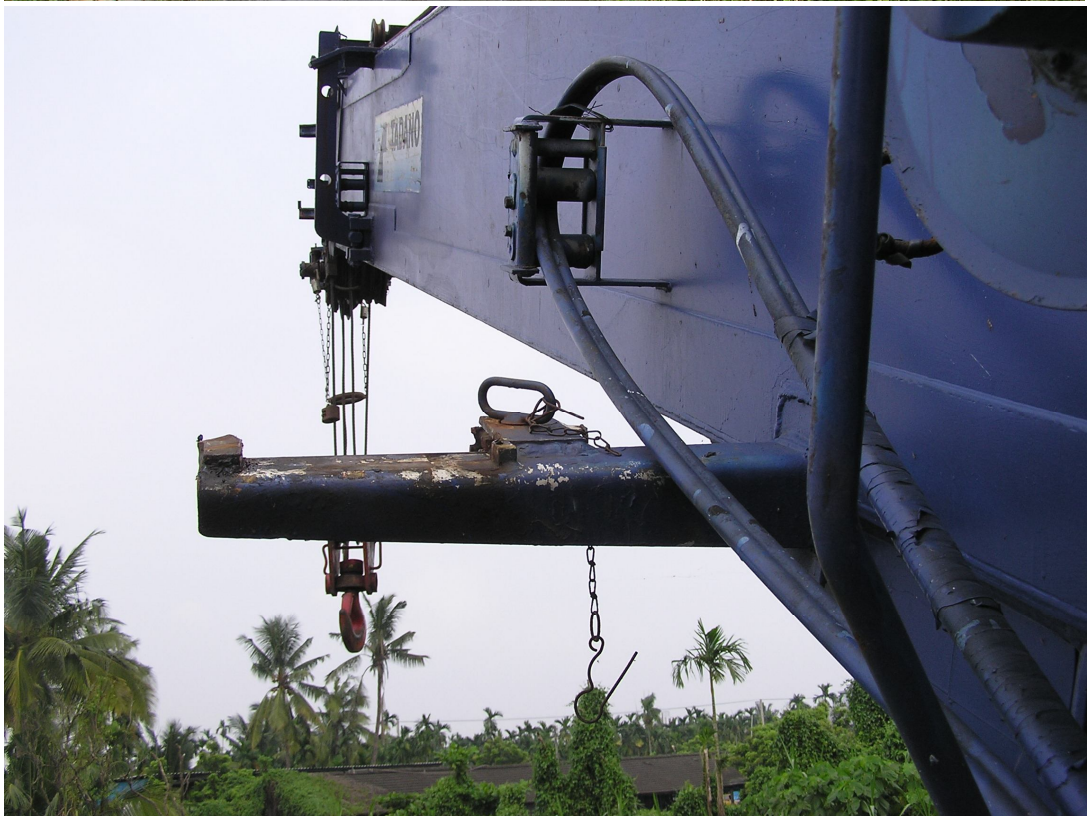
移動式起重機輔助臂樑中央固定處未固定妥，且輔助臂樑下方固定架已發生

部分斷裂現象。

雇主對於移動式起重機之使用，應防止起重機構造部分之鋼材、接合處或焊接處等發生變形、折損或破斷等情形。並應依規定每年對移動式起重機整體實施自動檢查。

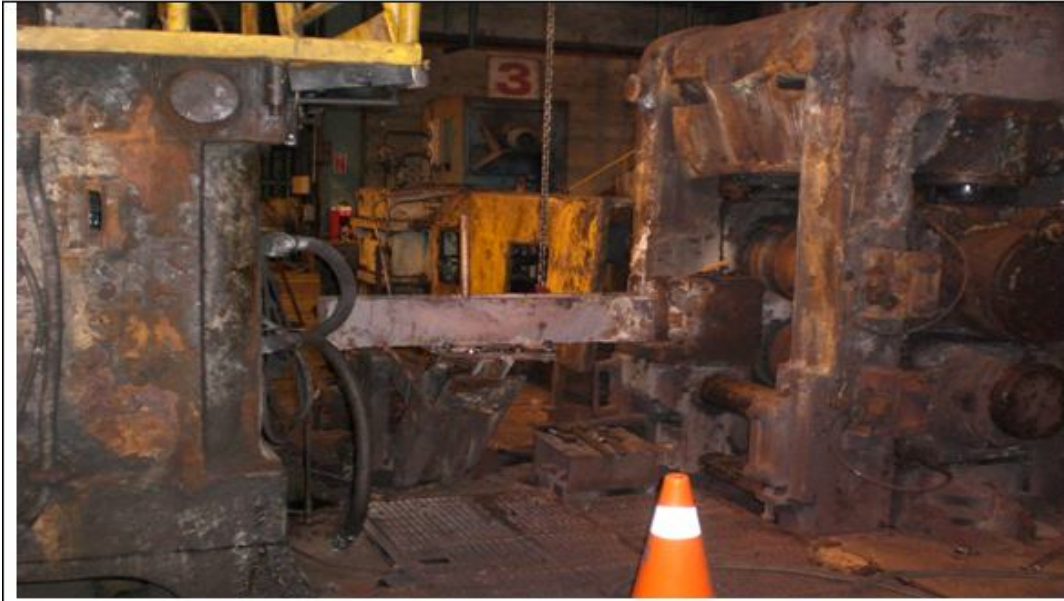
圖 1 條鋼工場第 2 軋機和第 3 軋機間導槽與吊鍊相關位置圖示

不安全狀況：導槽鎖固螺栓基座較突出，鍊條鈎頭上升時卡到突出之導槽鎖固基座。

(一) 建議○○○○股份有限公司安全作業程序中增加規定：指揮員應確認起重機鈎頭已無鈎到周圍設備可能，才繼續起吊作業。

(二) 建議○○○○股份有限公司安全作業程序中增加規定：吊掛作業時非吊掛作業人員不得進入吊掛作業區實施檢查與調整作業。

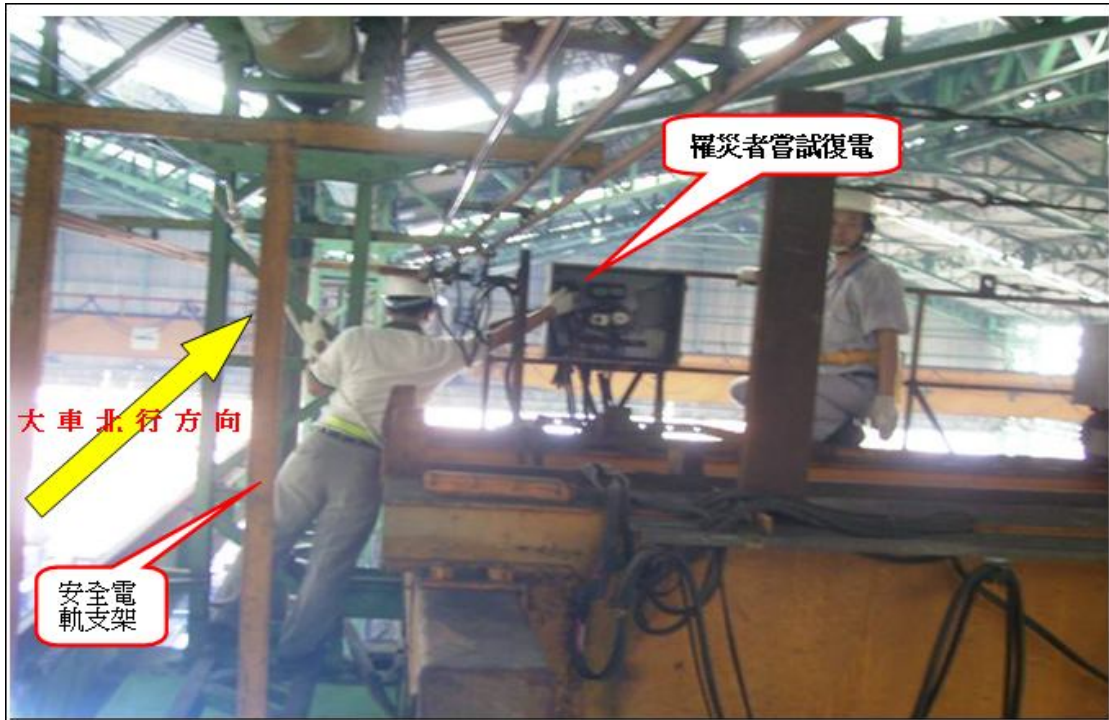
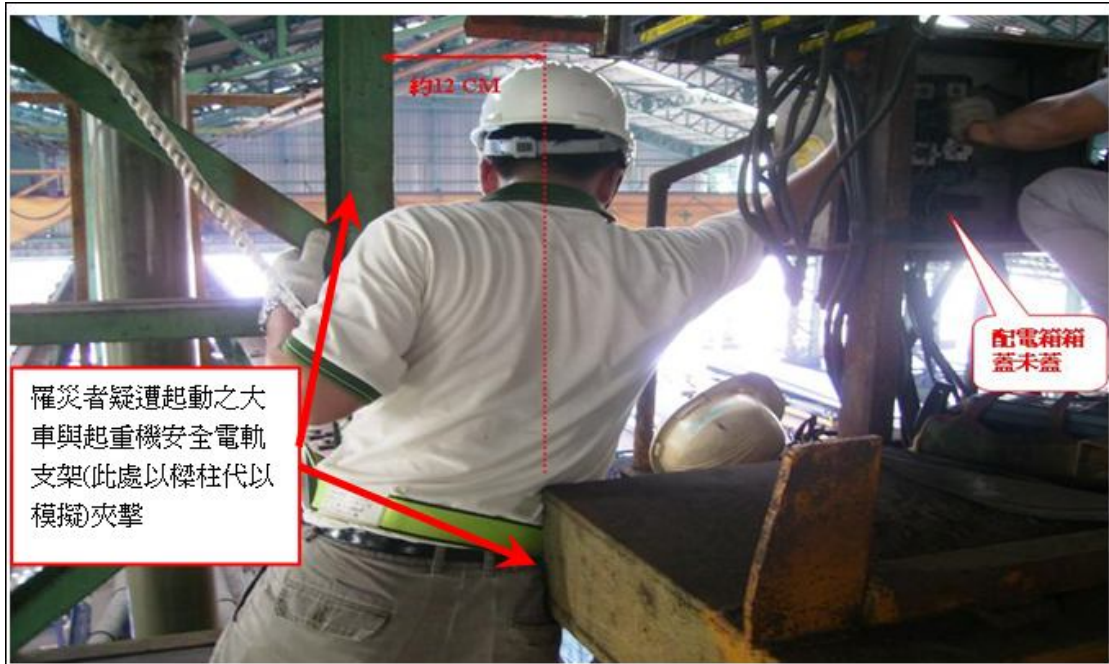
罹災者發生職災過程等相關位置之模擬圖示

(一)直接原因：人員被固定式起重機及起重機安全電軌支架夾擊，致胸腹部鈍挫傷，引起出血性休克致死。

1 廠房橫樑寬度不足，不符固定式起重機走行之人行道寬度規定。

(一)走行固定式起重機與建築物間設置之人行道寬度，應在零點六公尺以上，人行道與建築物支柱接觸部分之寬度，應在零點四公尺以上。
