103 年度全國重大 職業災害實例摘要 彙編(營造業以外)

中華民國一〇四年九月

103 年度營造業以外行業重大職災實例

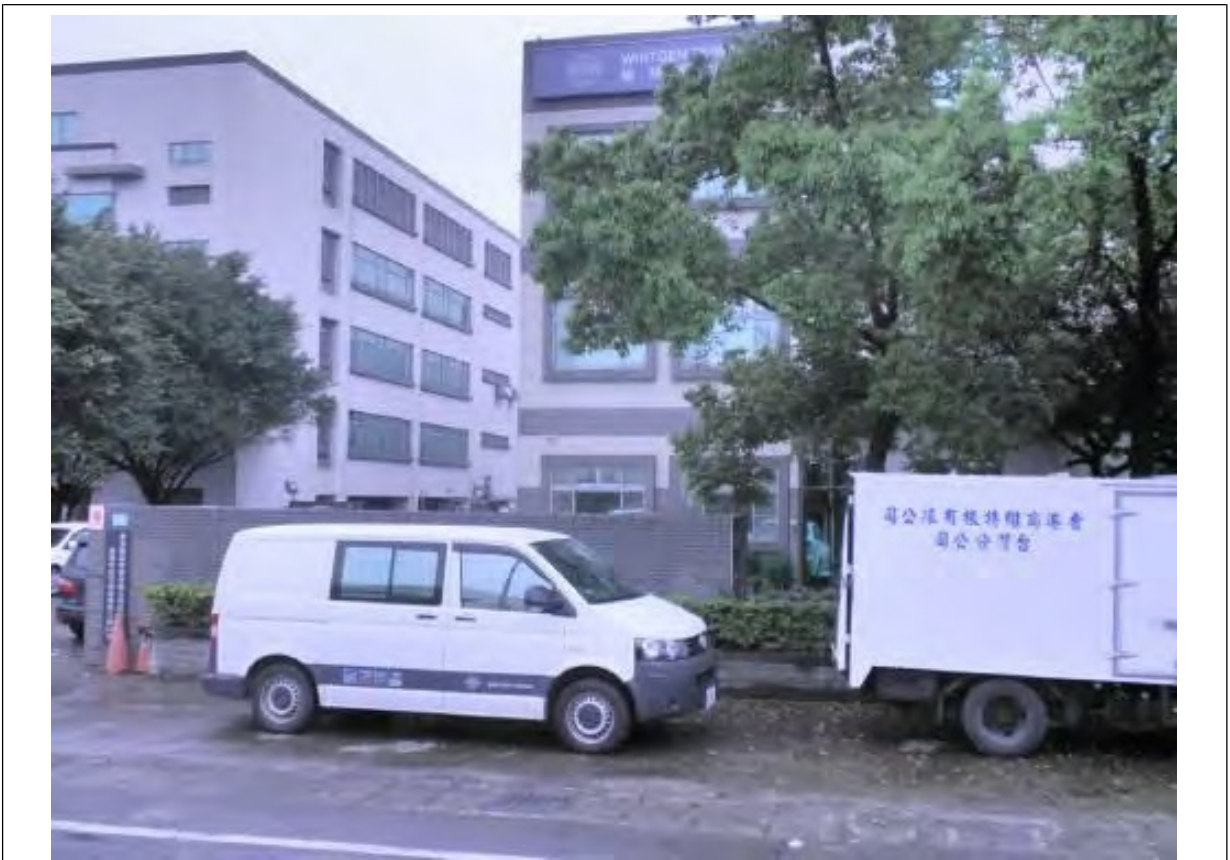
說明照片 1

事故發生地點該公司之所有地

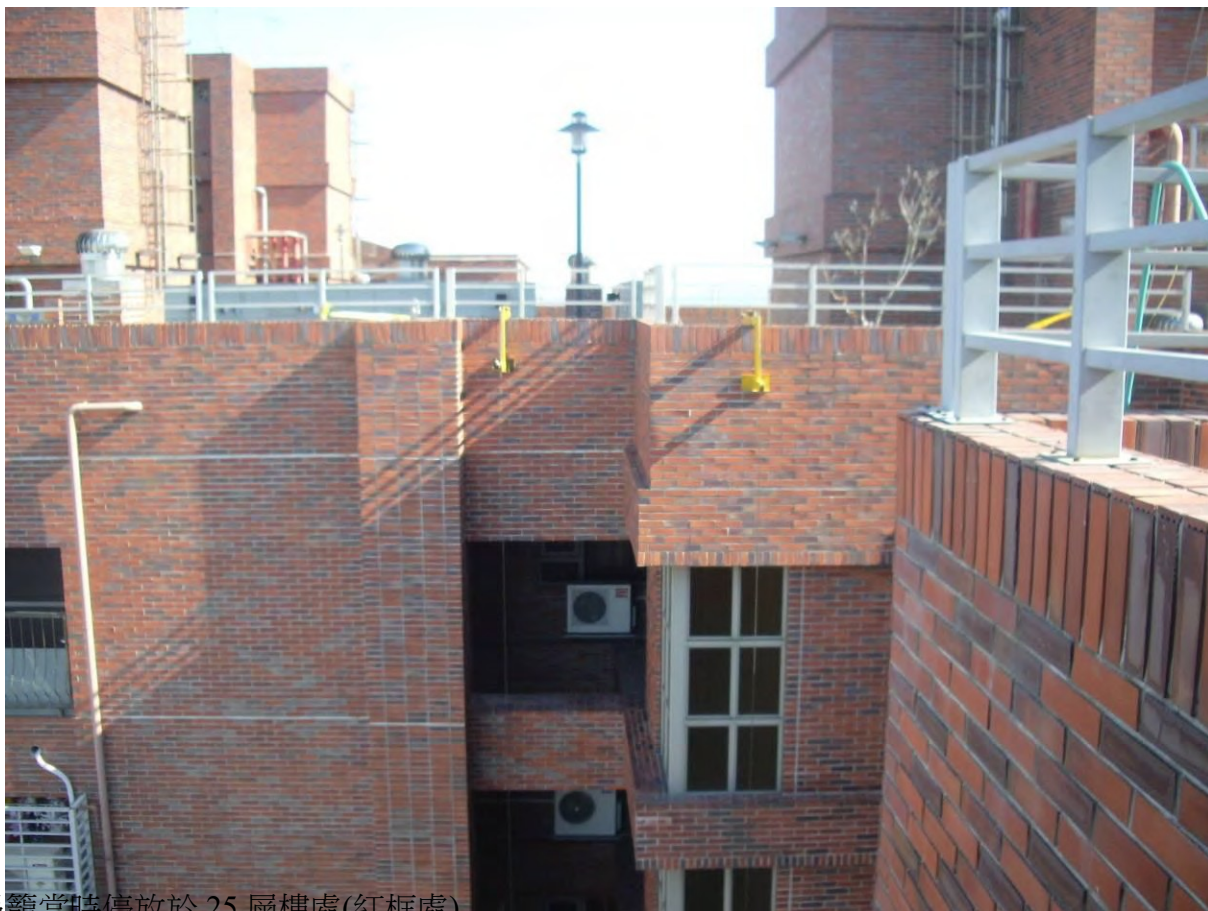
吊籠當時停放於 25 層樓處(紅框處)

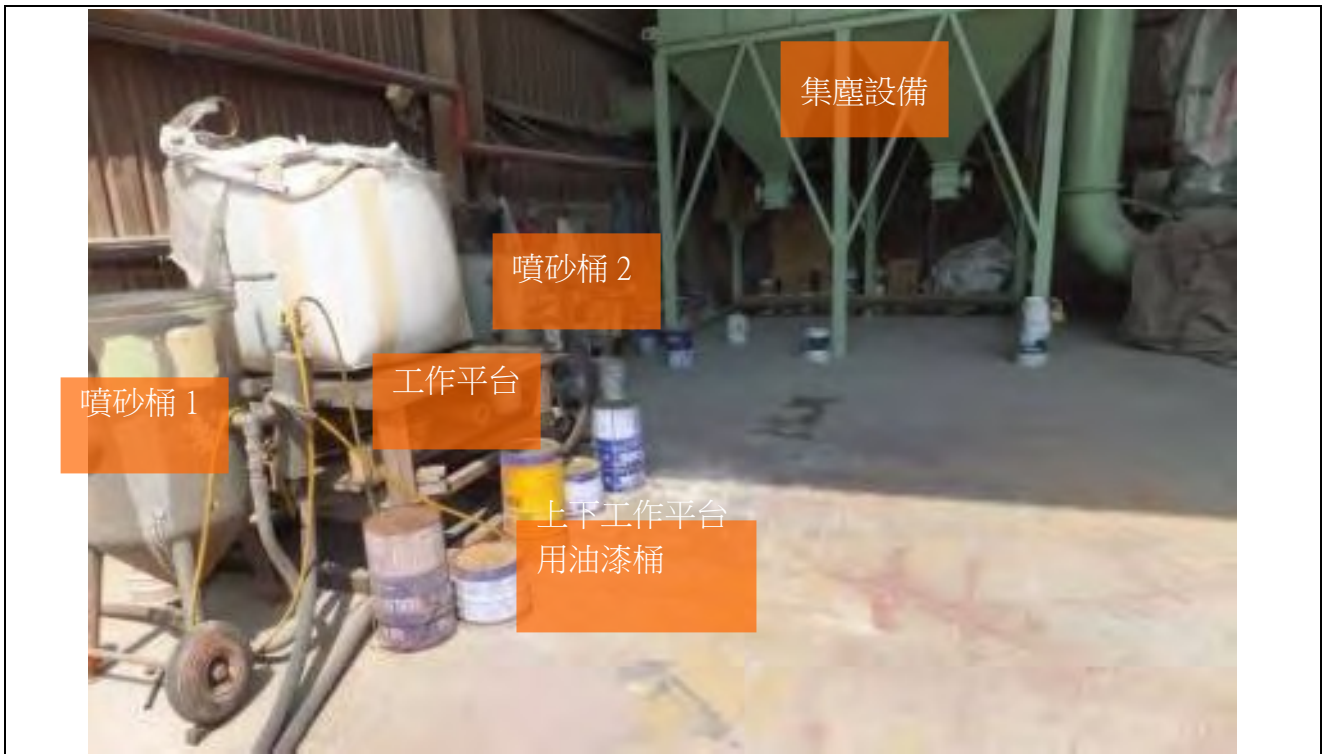
說明二 該區有噴砂桶 2 座、補砂用工作平台 1 座、集塵設備 1 座，工作平台前有上下平台用之油漆桶，補砂作業需於工作平台上執行。

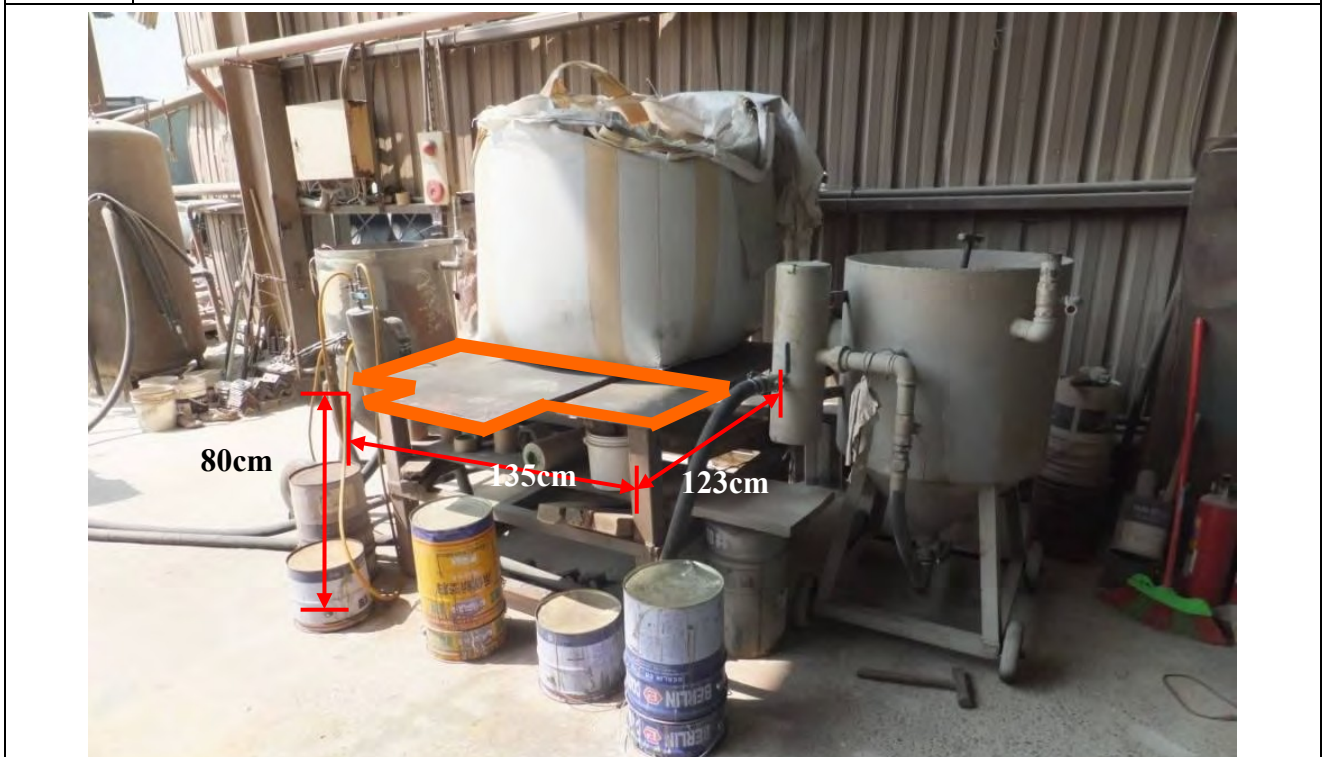
說明三 補砂用工作平台長123cm、寬135cm、高80cm，扣除裝砂砂之太空包所佔區域，勞工可站立之區域僅為兩側空間及工作平台中央凸出之鐵板（框內），活動空間受限。

雇主應使勞工於機械、器具或設備之操作、修理、調整及其他工作過程中，有足夠之活動空間，不得因機械、器具或設備之原料或產品等置放致對勞工活動、避難、救難有不利因素。

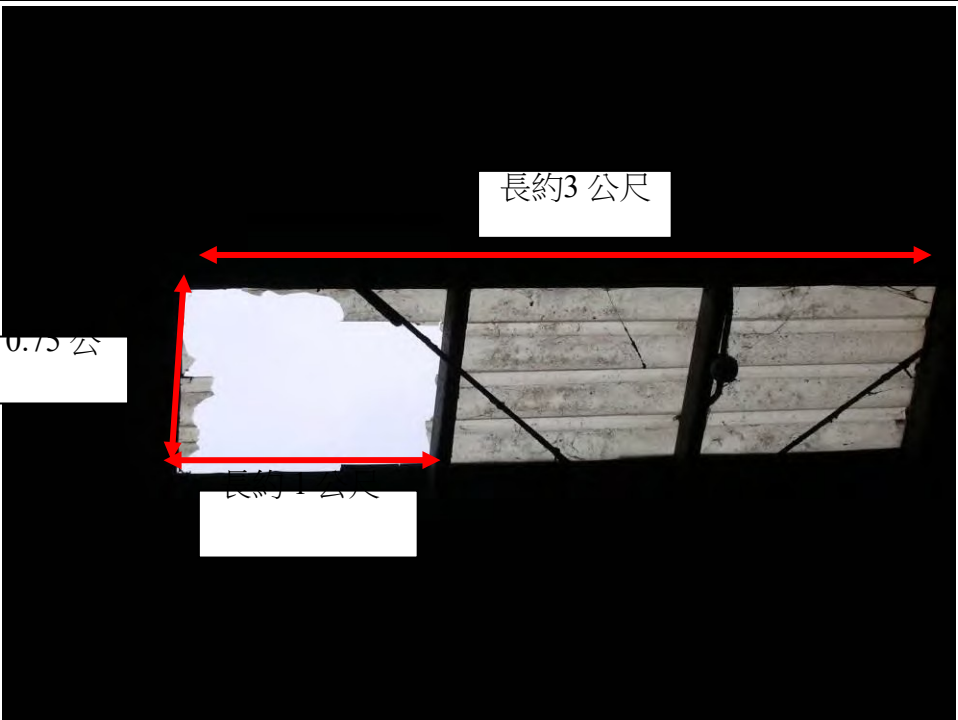
照片說明	第一片塑膠採光板踏穿之破洞，塑膠採光浪板踏穿處下方未設置安全護網。

- (一) 雇主對勞工於石綿板、鐵皮板、瓦、木板、茅草、塑膠等材料構築之屋頂從事作業時，為防止勞工踏穿墜落，應於屋架上設置適當強度，且寬度在三十公分以上之踏板或裝設安全護網。（勞工安全衛生設施規則第 227 條暨勞工安全衛生法第 5 條第 1 項）
- (二) 雇主對於在高度 2 公尺以上之高處作業，勞工有墜落之虞者，應使勞工確實使用安全帶、安全帽及其他必要之防護具。（勞工安全衛生設施規則第 281 條第 1 項暨勞工安全衛生法第 5 條第 1 項）
- (三) 雇主對勞工於高差超過一·五公尺以上之場所作業時，應設置能使勞工安全上下之設備。（勞工安全衛生設施規則第 228 條暨勞工安全衛生法第 5 條第 1 項）
- (四) 雇主對新僱勞工或在職勞工於變更工作前，應使其接受適於各該工作必要之安全衛生教育訓練。（勞工安全衛生教育訓練規則第 16 條第 1 項暨勞工安全衛生法第 23 條第 1 項）
- (五) 雇主應依其事業規模、特性，訂定勞工安全衛生管理計畫，執行規定之事項，．．．於勞工人數在三十人以下之事業單位得以執行紀錄或文件代替勞工安全衛生管理計畫（勞工安全衛生組織管理及自動檢查辦法第12條之 1 暨勞工安全衛生法第 14 條第 1 項）

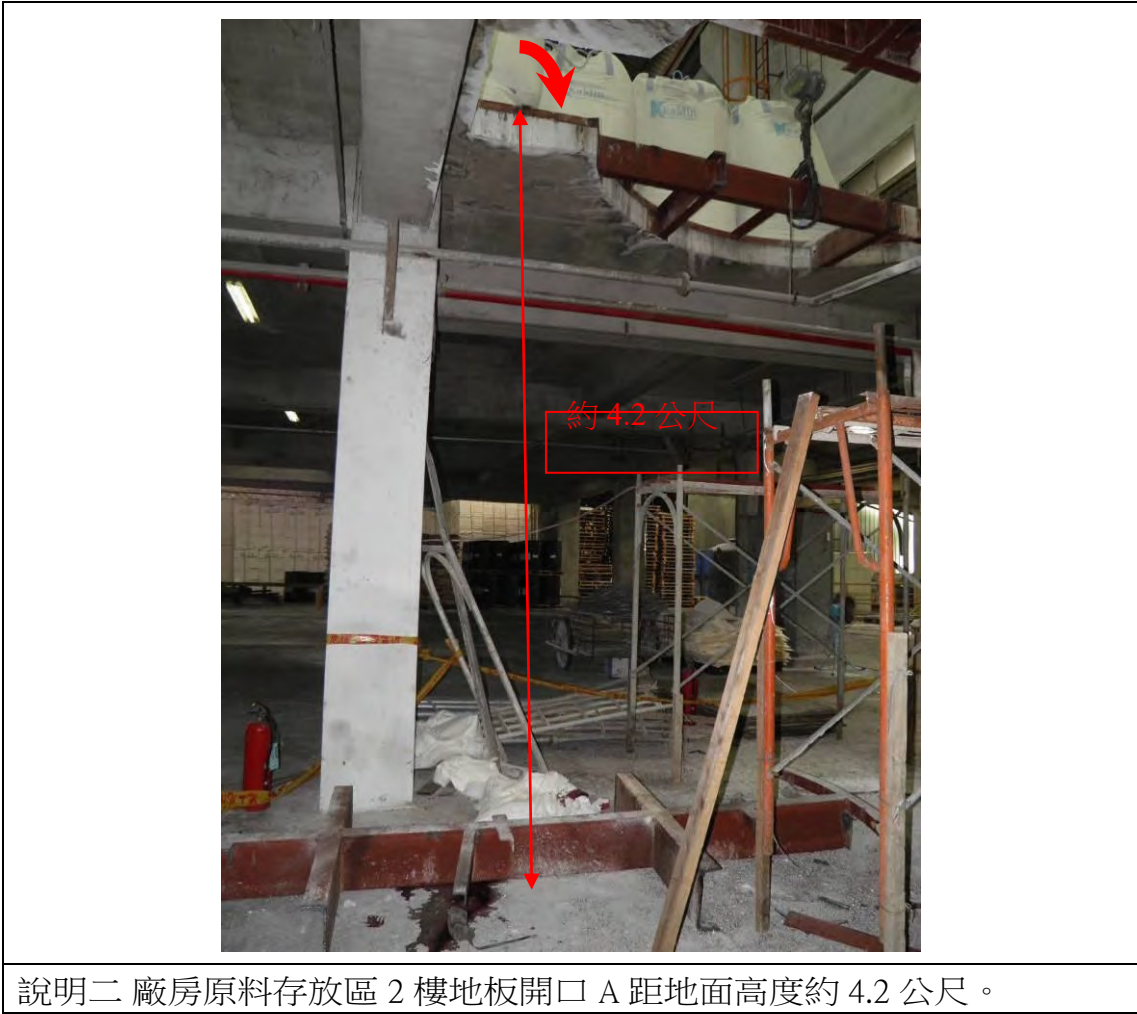
說明二 廠房原料存放區 2 樓地板開口 A 距地面高度約 4.2 公尺。

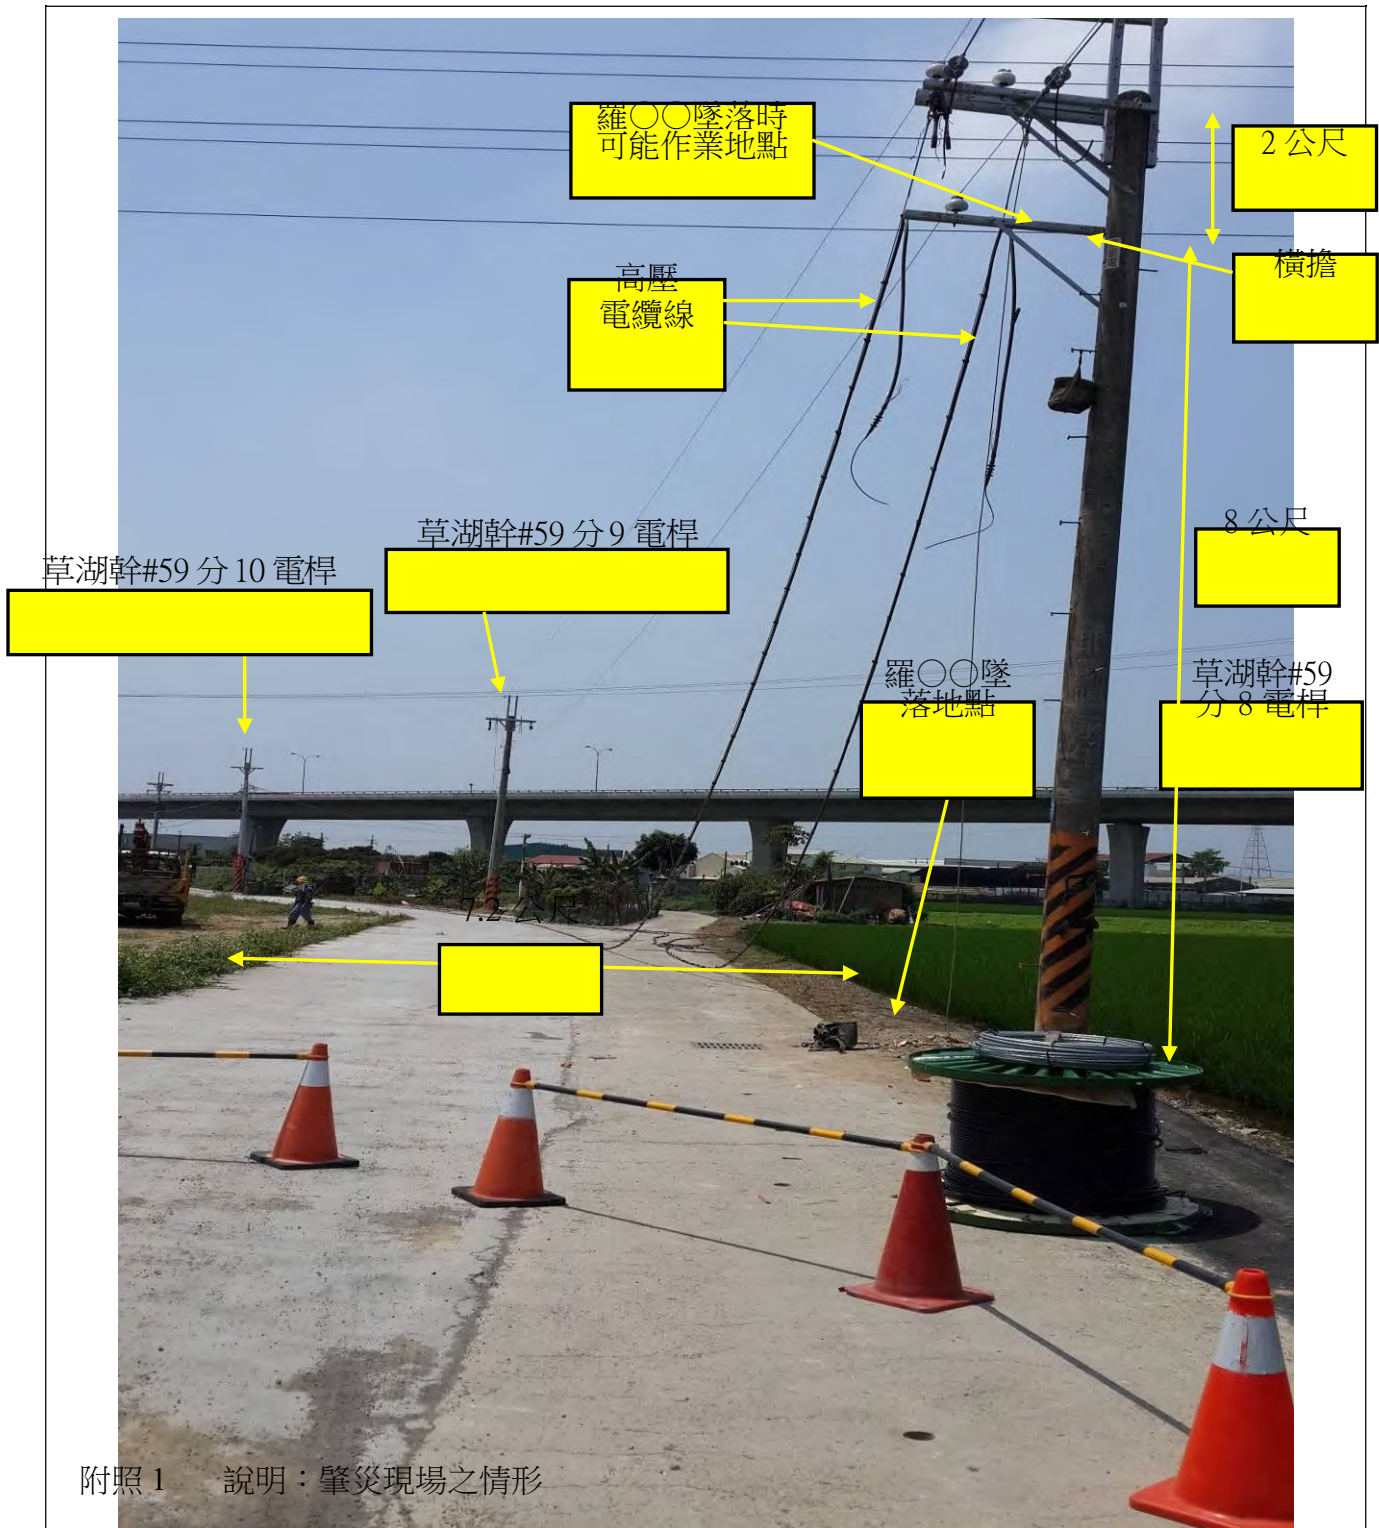
附照 1 說明：肇災現場之情形

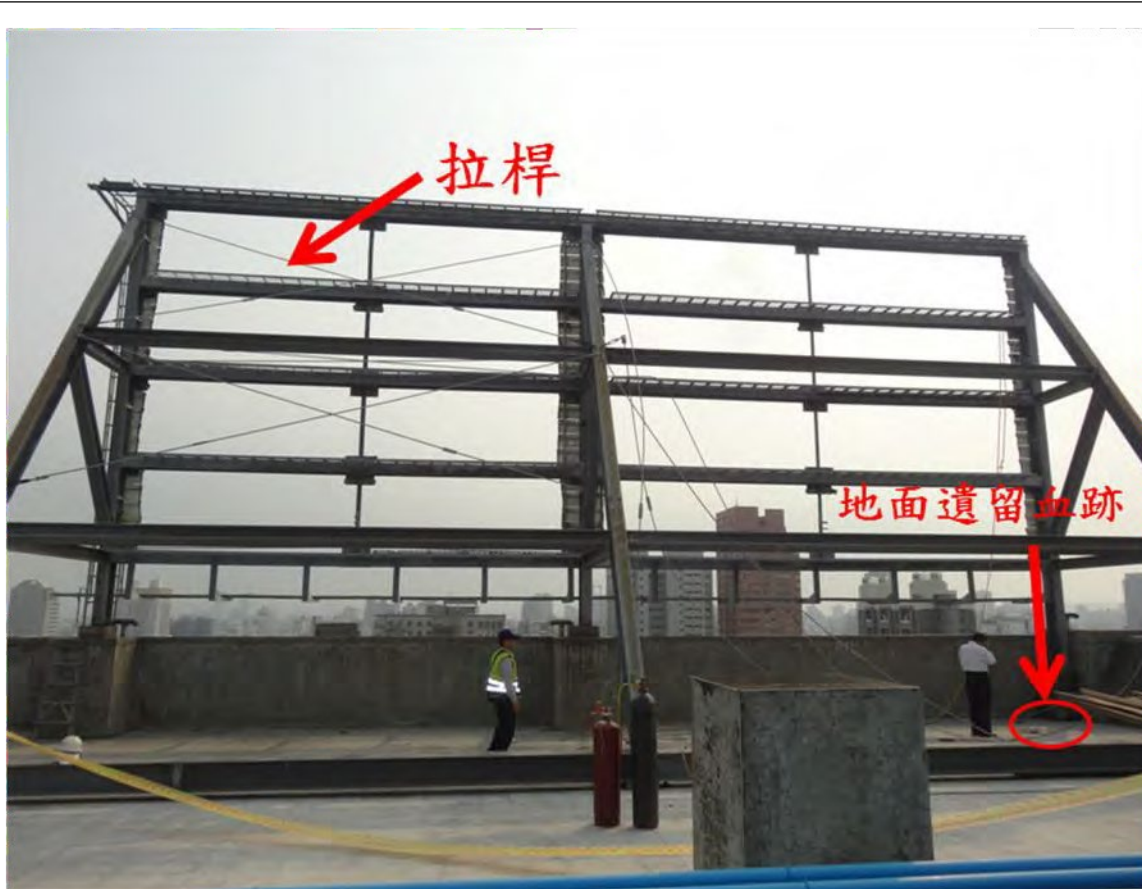
附照 1

說明：罹災者事發時正從事該鋼架右側切除拉桿作業，拉桿未切割前，該鋼架兩側拉桿為對稱結構。

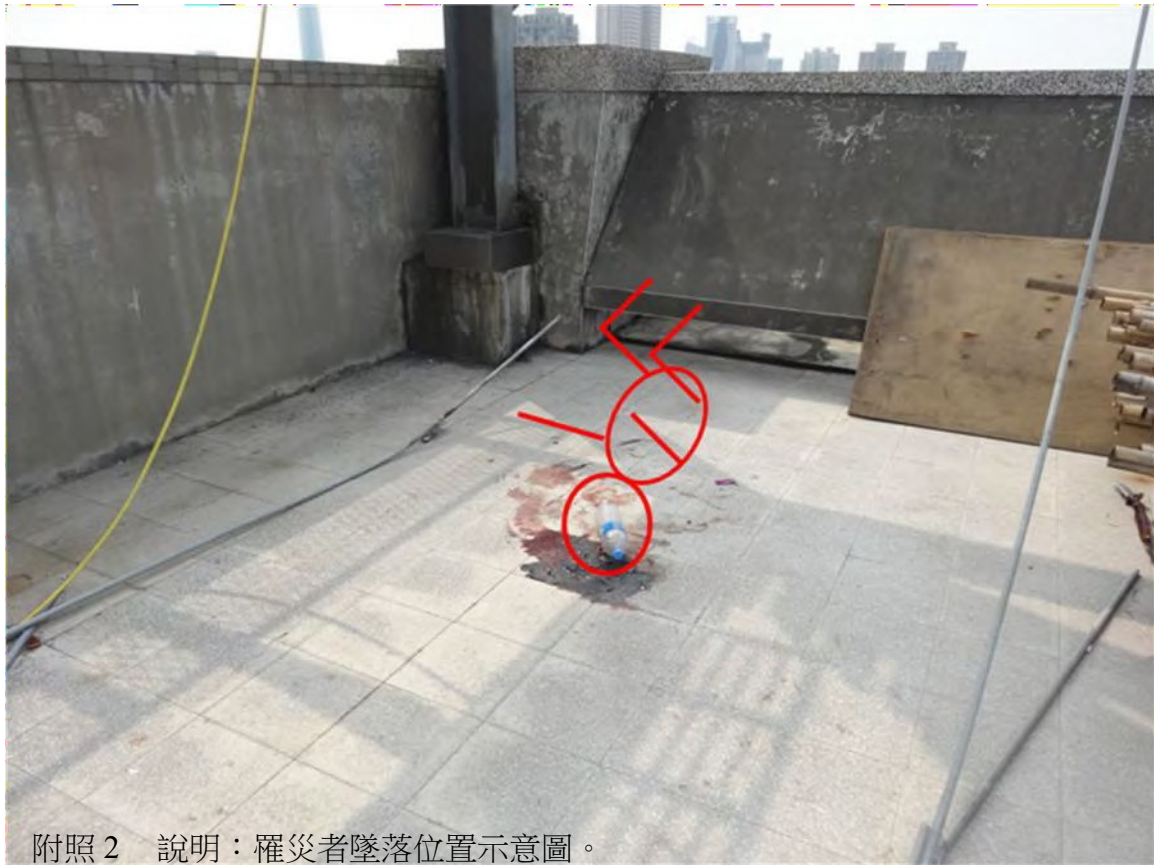
附照 2 說明：罹災者墜落位置示意圖。

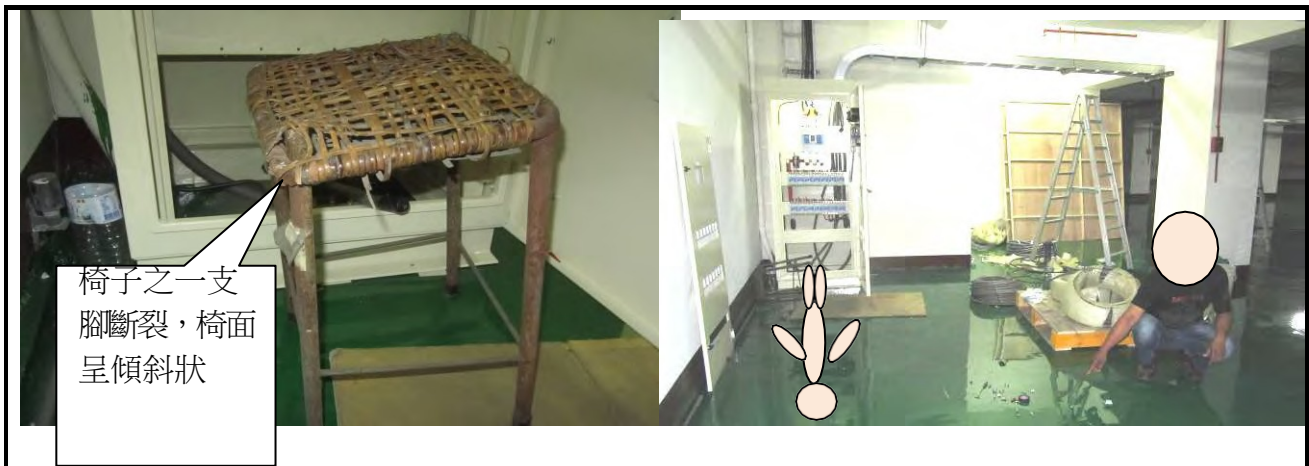
罹災者站在距地面高約50公分椅子上進行新配電纜線固定作業時，因椅子一支腳斷裂，椅面傾斜，重心不穩，跌落地面，造成頭部外傷，顱內出血死亡。

說明	罹災者當墊腳之椅子，一支腳斷裂倒塌，造成罹災者從高約 50 公分高之椅面上跌落，頭部撞擊地面，致顱內出血不治死亡。
----	---

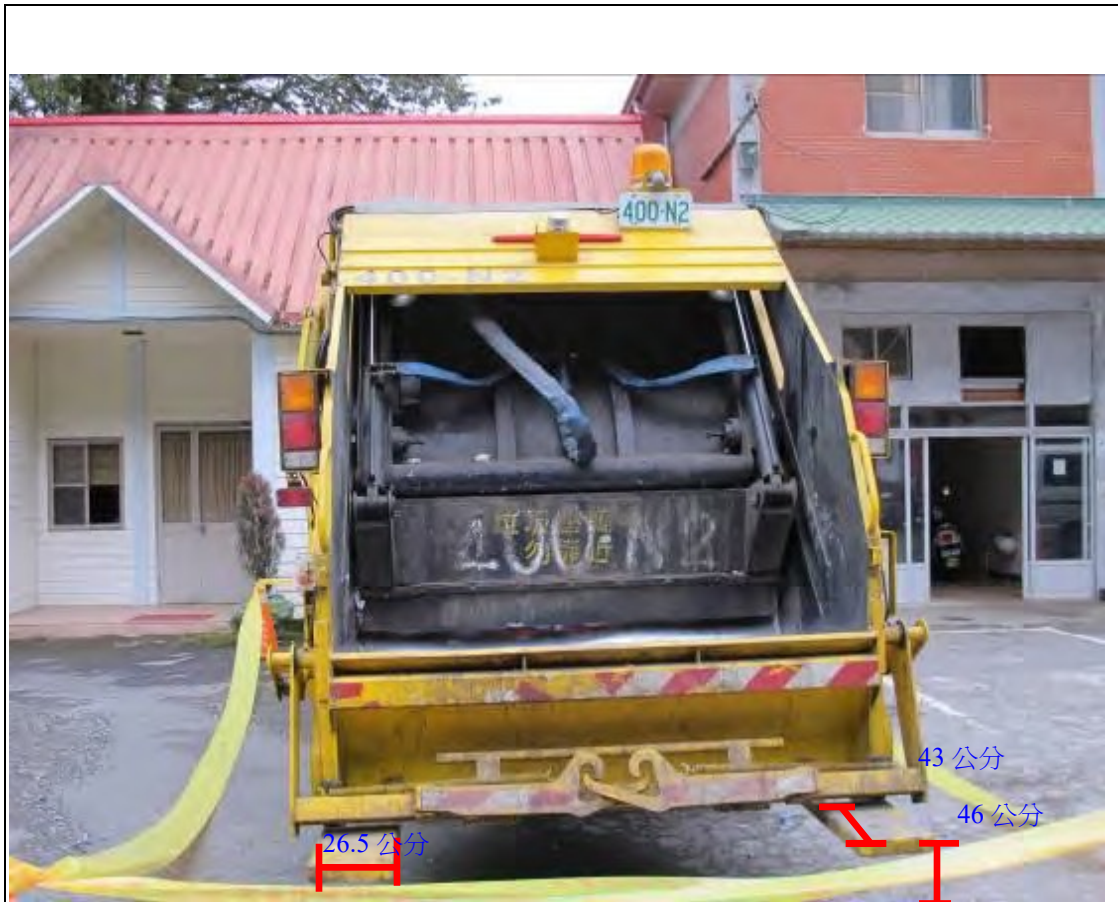
說明	照片二：肇災車輛為車號 400-N2 的壓縮式垃圾車，車後方形踏板長 43 公分，寬 26.5 公分，距路面高度 46 公分。
----	---

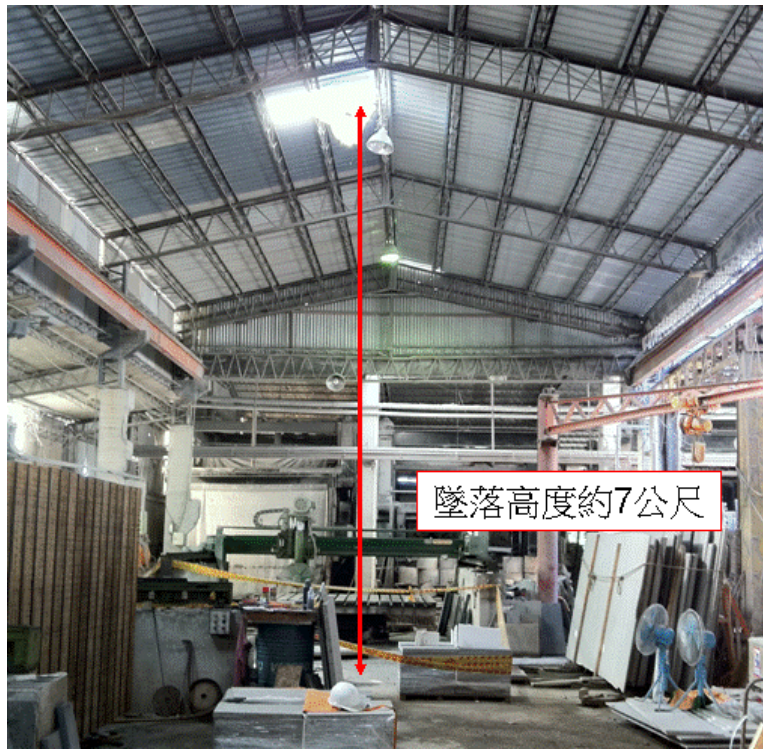
照片說明

塑膠採光板踏穿之破洞，距地面高度約 7 公尺

罹災者由距地面高度約7公尺之庫存區屋頂踏穿塑膠採光浪板墜落至地面，造成頭部外傷，致顱腦損傷死亡。

(二)雇主對於在高度二公尺以上之高處作業，勞工有墜落之虞者，應使勞工確實使用安全帶、安全帽及其他必要之防護具。．．．（職業安全衛生設施規則第281條第1項暨職業安全衛生法第6條第1項）

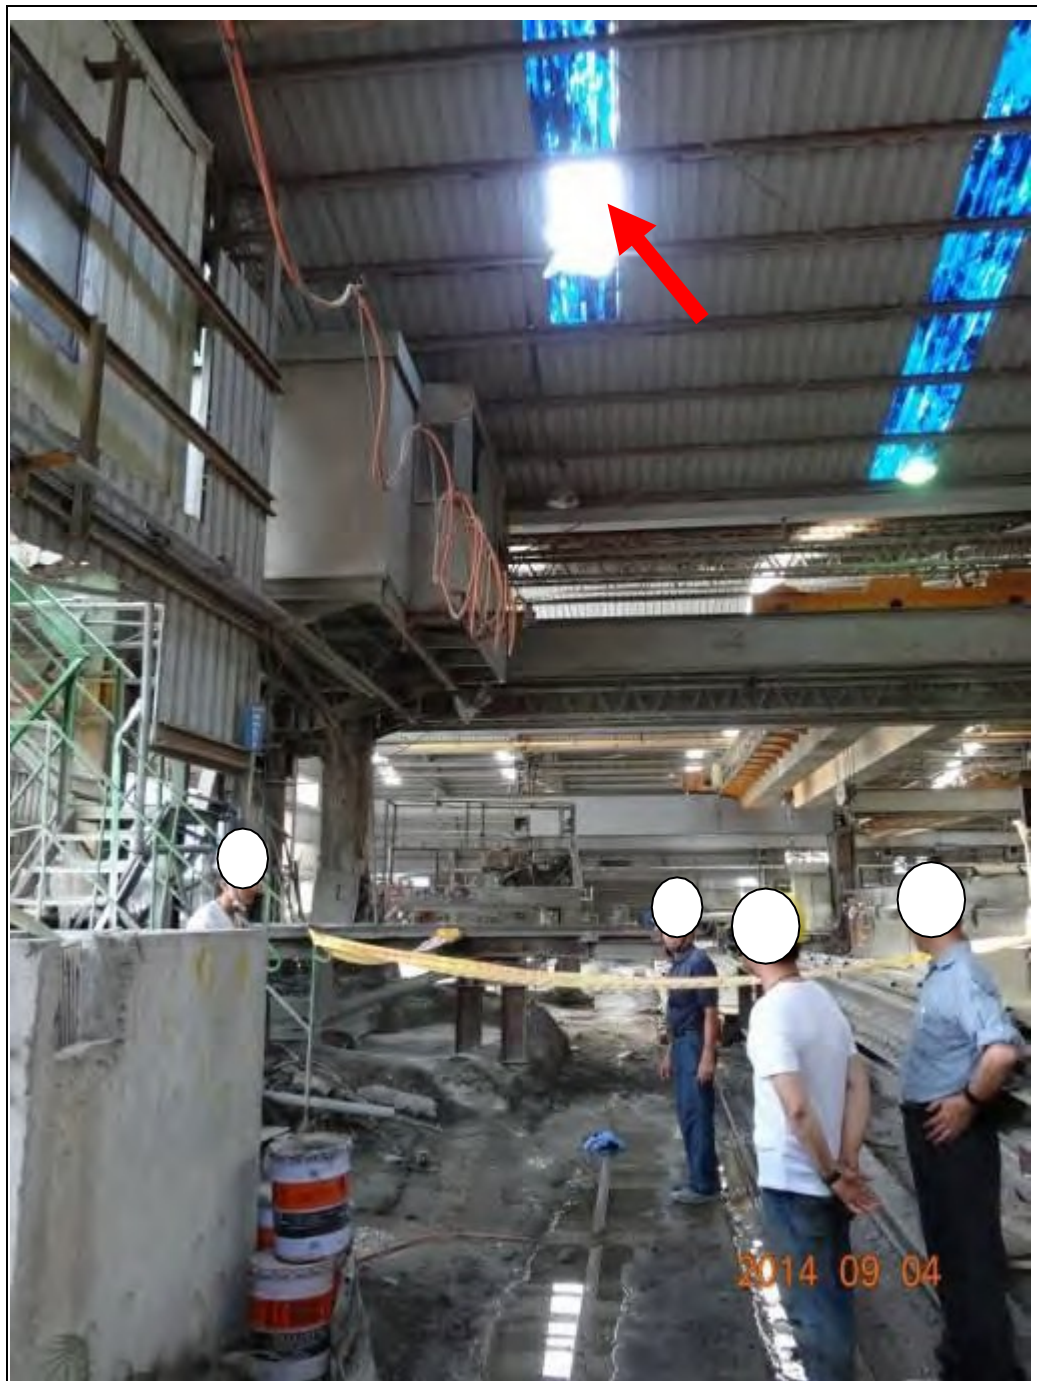
罹災者踏穿下料區廠房屋頂塑膠採光罩，自高度約7.95公尺之屋頂墜落至地面，致頭部撕裂傷出血，引起顱內出血、顱腦損傷死亡。

說明	罹災者自下料區廠房屋頂塑膠採光罩墜地處距地高度約為 7.95 公尺 (紅色箭頭所指罹災者墜落處)。下料區廠房屋頂塑膠採光罩下方可能墜落之範圍，未裝設堅固格柵或安全網等防墜設施。
----	--

(四)雇主對於在高度2公尺以上之高處作業，勞工有墜落之虞者，應使勞工確實使用安全帶、安全帽及其他必要之防護具。(職業安全衛生設施規則第281條第1項暨職業安全衛生法第6條第1項)

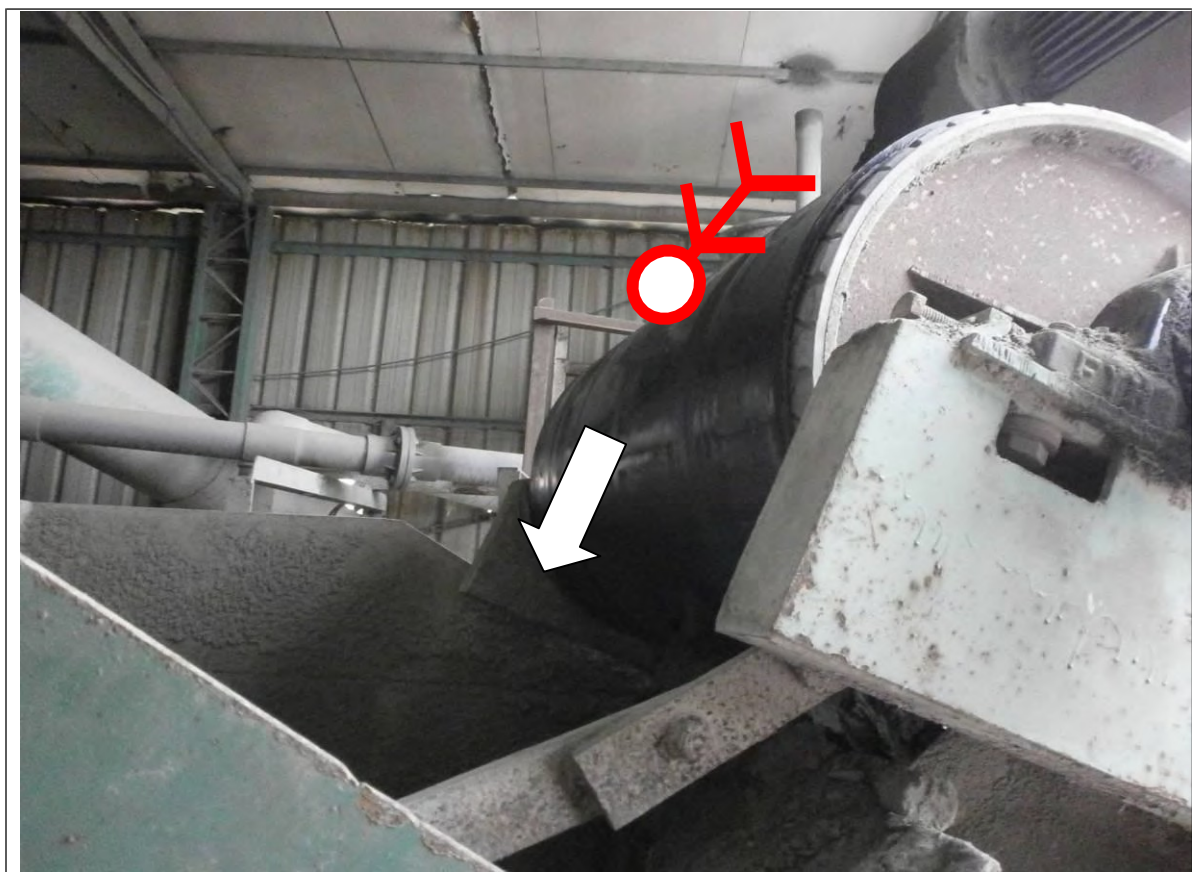
說明二

罹災者跌落到砂石輸送帶後被送往距離跌落處 27 公尺處的待料槽並跌落位於砂石輸送帶頂端下方之待料槽。

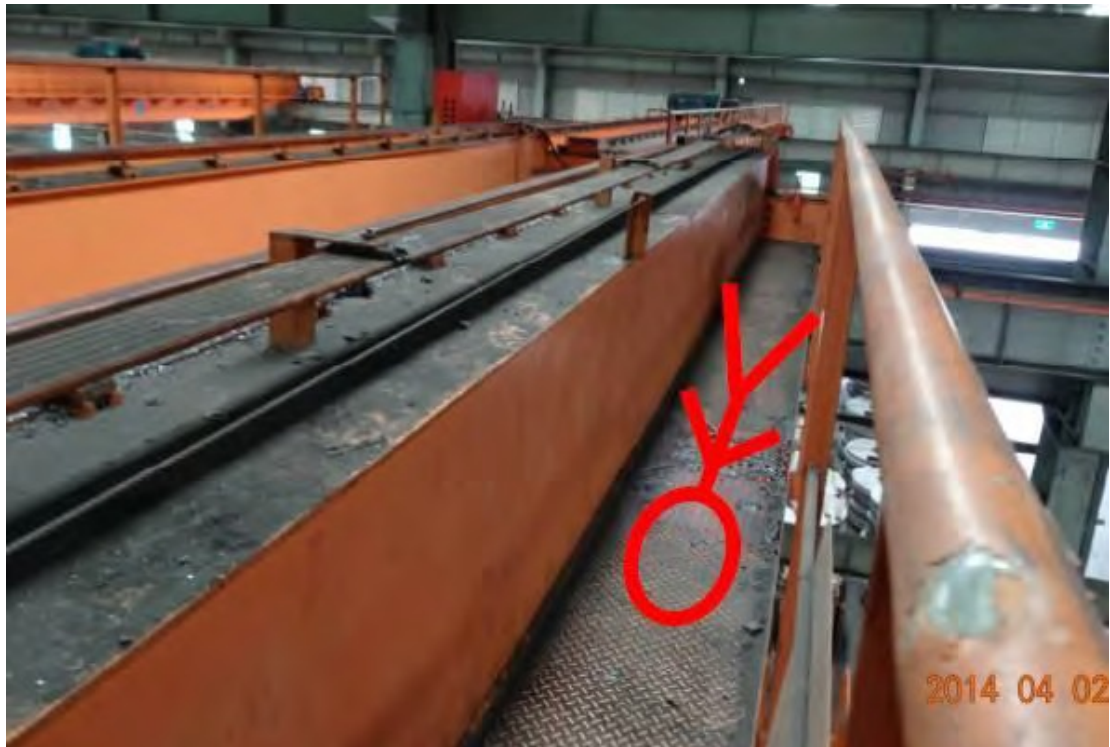
罹災者遭固定式起重機破裂之起重機剎車尾蓋破片擊中，致心臟破裂、肺挫傷，造成出血性休克死亡。

罹災者遭固定式起重機破裂之剎車尾蓋破片擊中倒在固定式起重機維修走道。

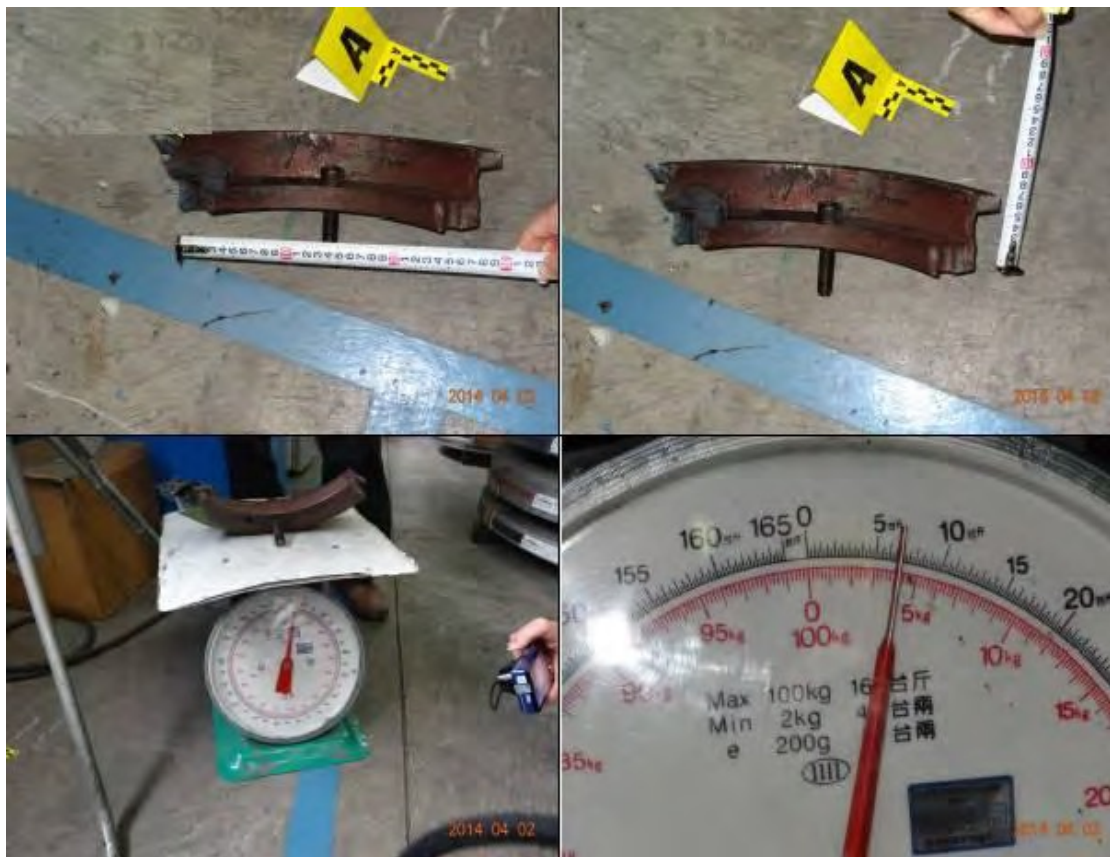
於固定式起重機吊掛荷重物下將固定剎車尾蓋的內六角鋼螺絲鬆脫，造成部分剎車力喪失，使得原先呈現剎緊狀態的剎車壓板與中間壓板隨剎車來令片轉動形成扭力，致剎車尾蓋破裂飛出。

肇災之剎車尾蓋破片(長約30公分、寬約7公分、重約4公斤)。

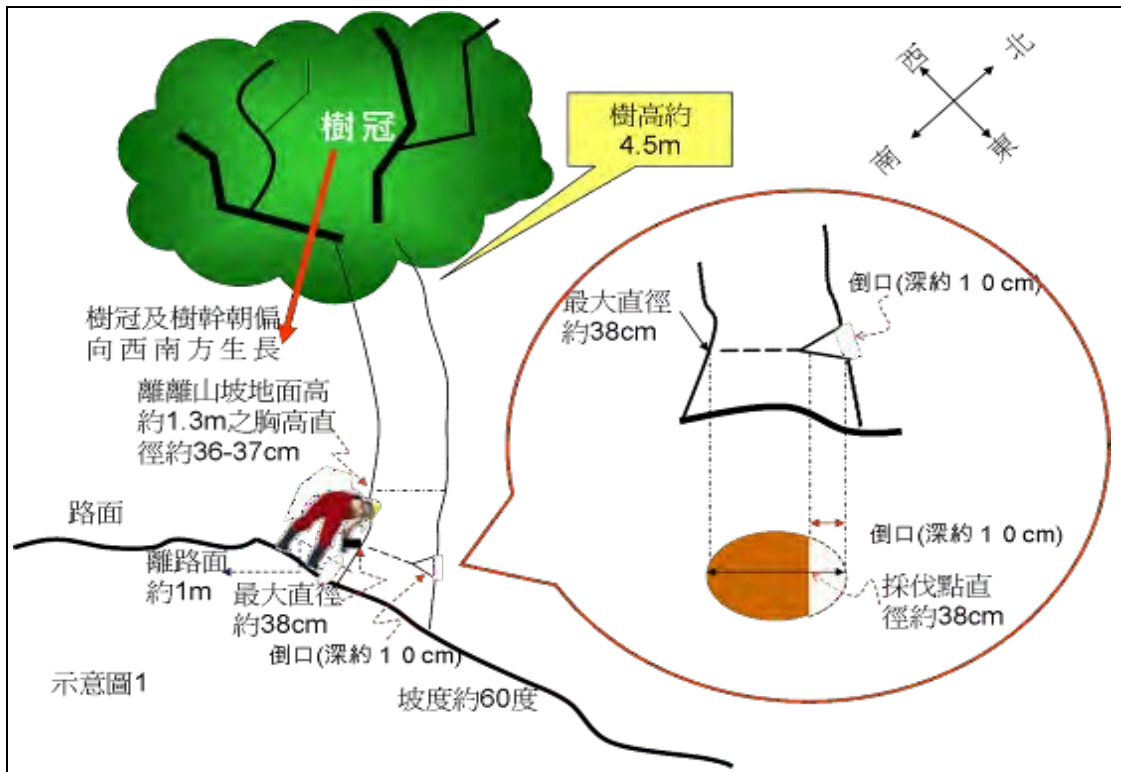
說明 示意圖：該立木為維持生長穩固，樹冠及樹幹朝向西南方向生長，致重心偏向西南方。罹災者當時作業時為控制伐倒木倒向東北方（即讓樹冠倒向山谷），故先在立木的東北方先鋸一道約10公分的倒口

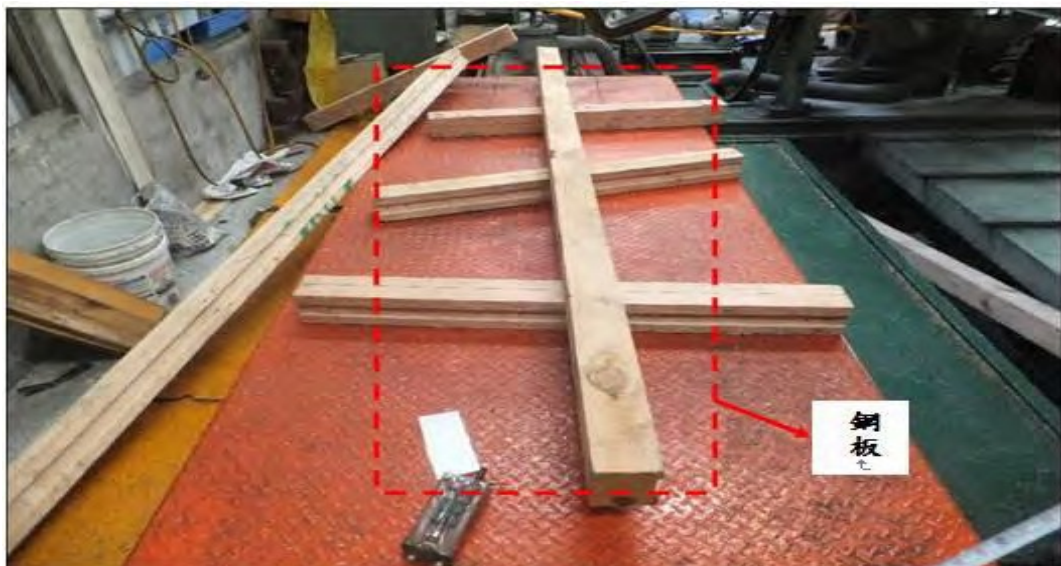
照片2吊鉤勾掛木架兩側長向木條先飛散脫離木架，造成木架及鋼板飛落(示意圖)。

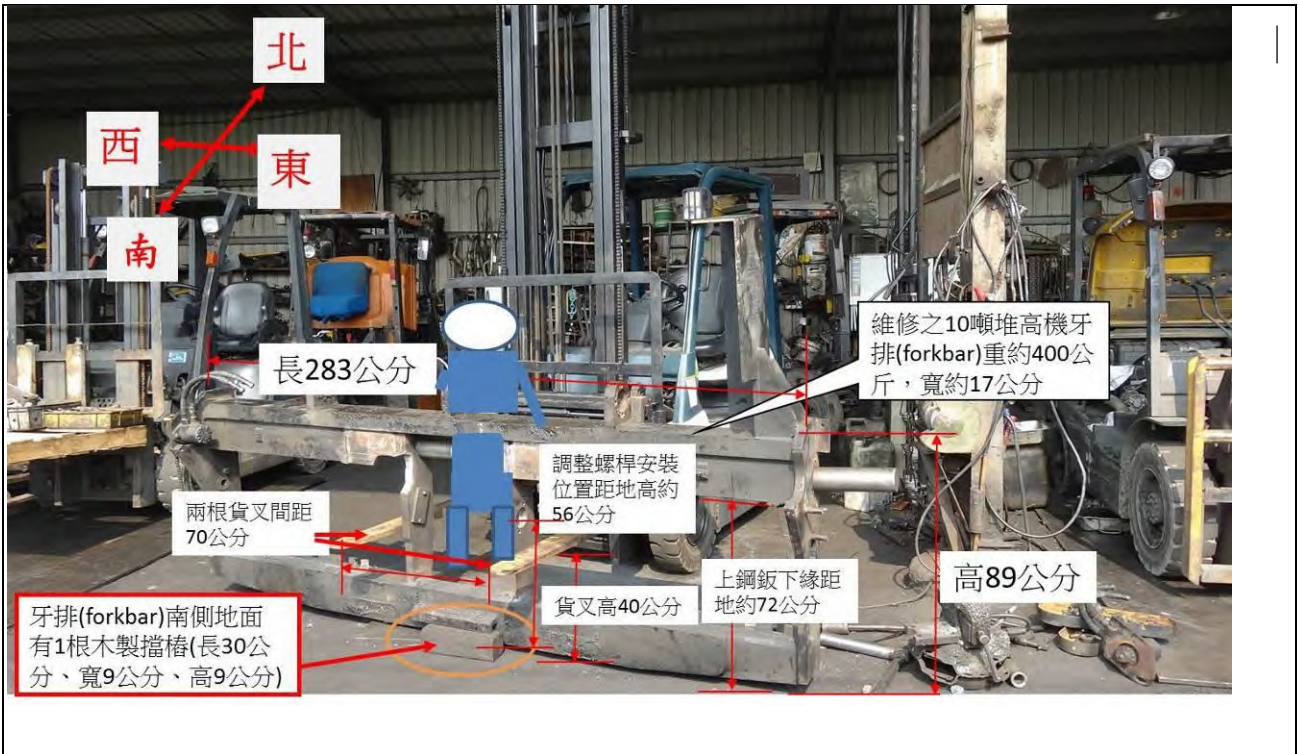
說明二 模擬災害前，罹災者維修之10噸堆高機牙排(forkbar)(長約283公分、寬約17公分、高約89公分、上鋼板下緣距地約72公分，重約400公斤)，兩根貨叉間距70公分、距地約40公分，牙排(forkbar)之南側地面有1根木製擋樁(長30公分、寬9公分、高9公分)。

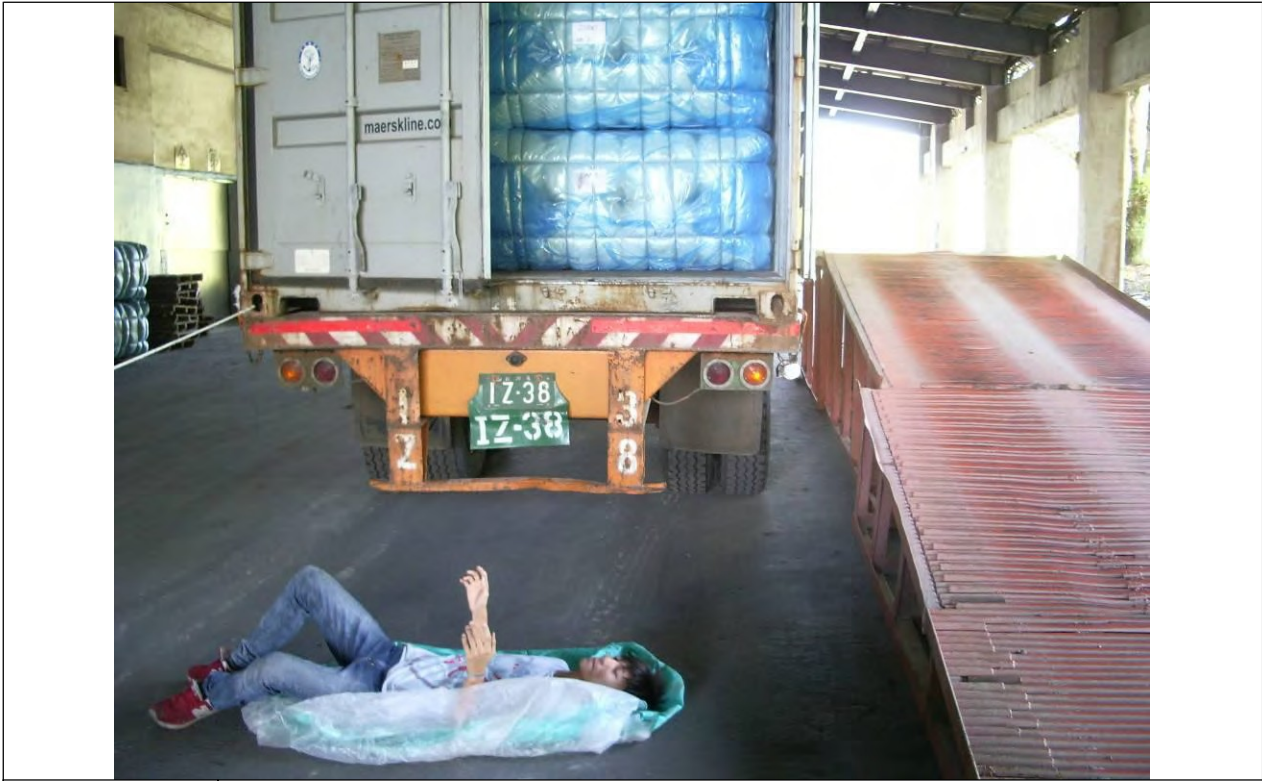
照片3

劉○○被307公斤重的羊毛砸中頭部後跌倒在地上（目擊者模擬當時情形）

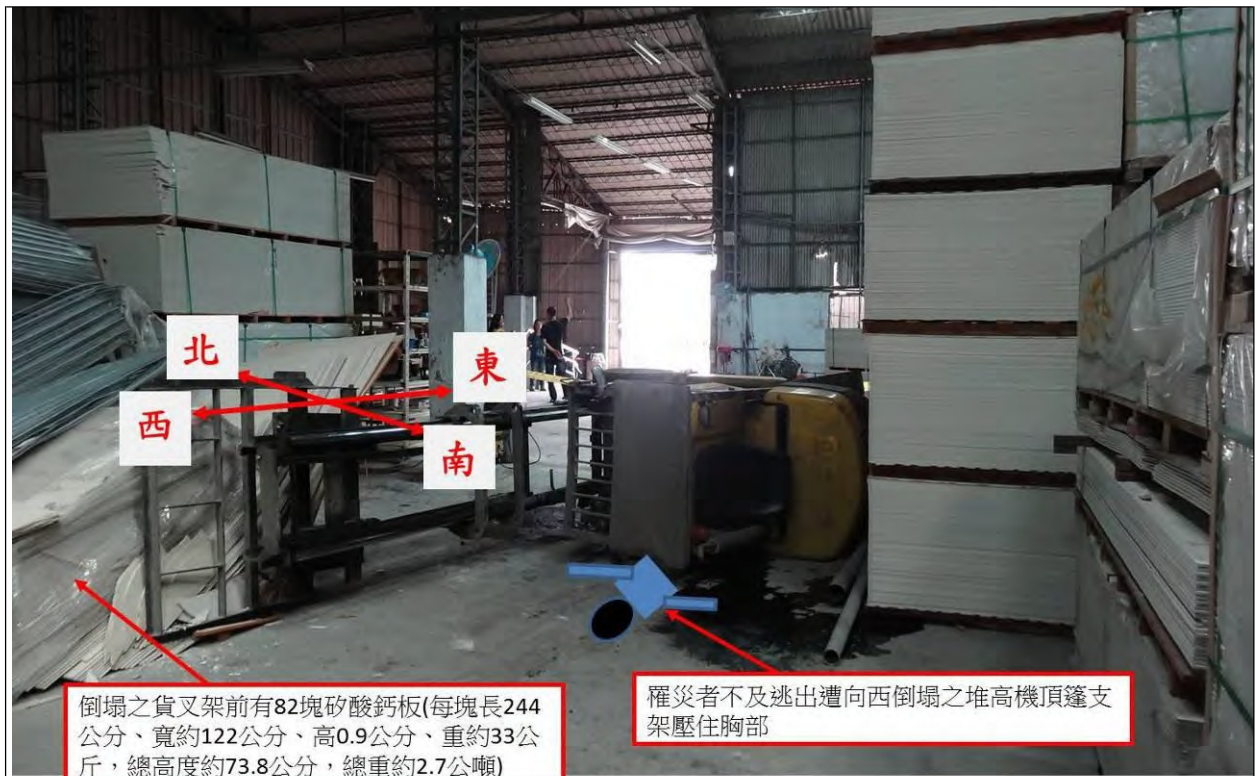
說明一	災害發生地點位於楊○○自有廠房，荷重3公噸堆高機朝西倒塌，隨堆高機倒塌之貨叉架前有82塊矽酸鈣板，貨叉仍上舉未放下
-----	---

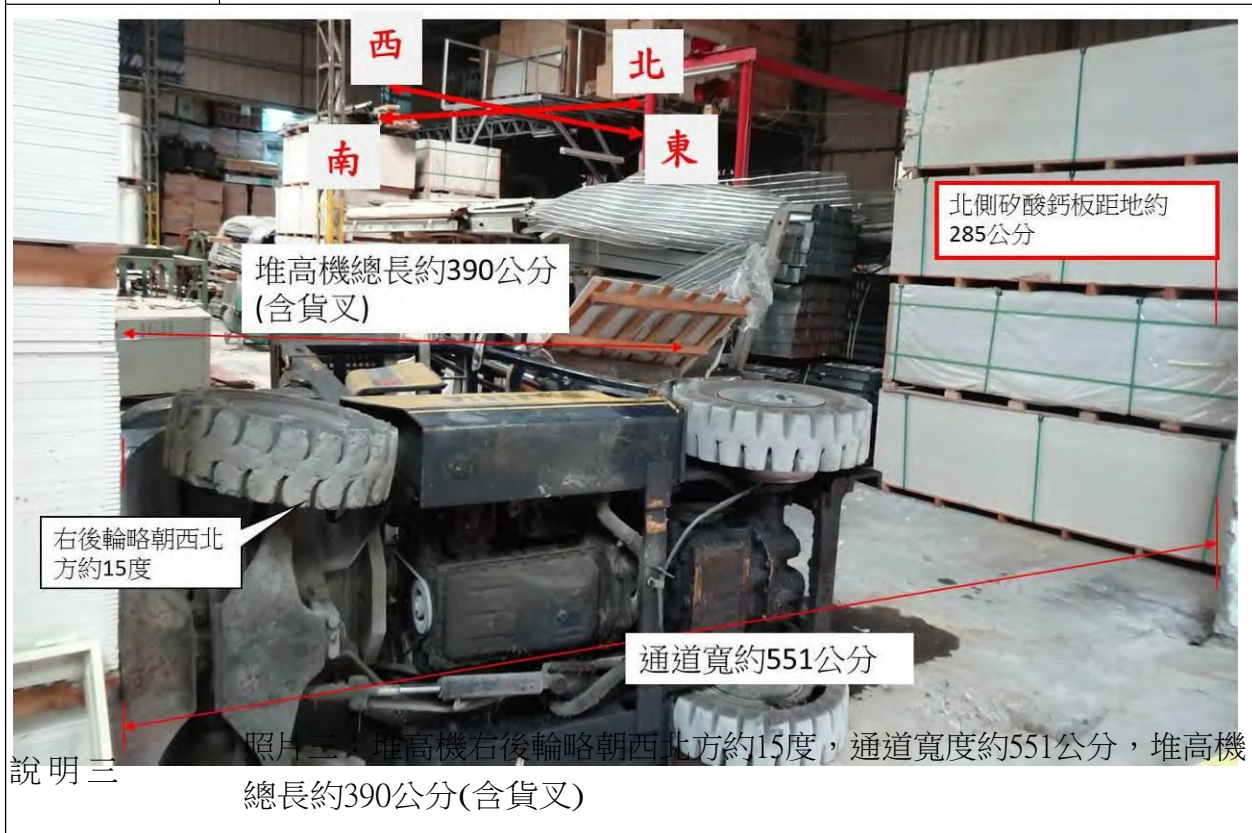
說明 四 荷重3公噸堆高機(廠牌·KOMATSU，淨重約4.4公噸)
