103 年度全國重大 職業災害實例摘要 彙編(營造業以外)

中華民國一〇四年九月

103 年度營造業以外行業重大職災實例

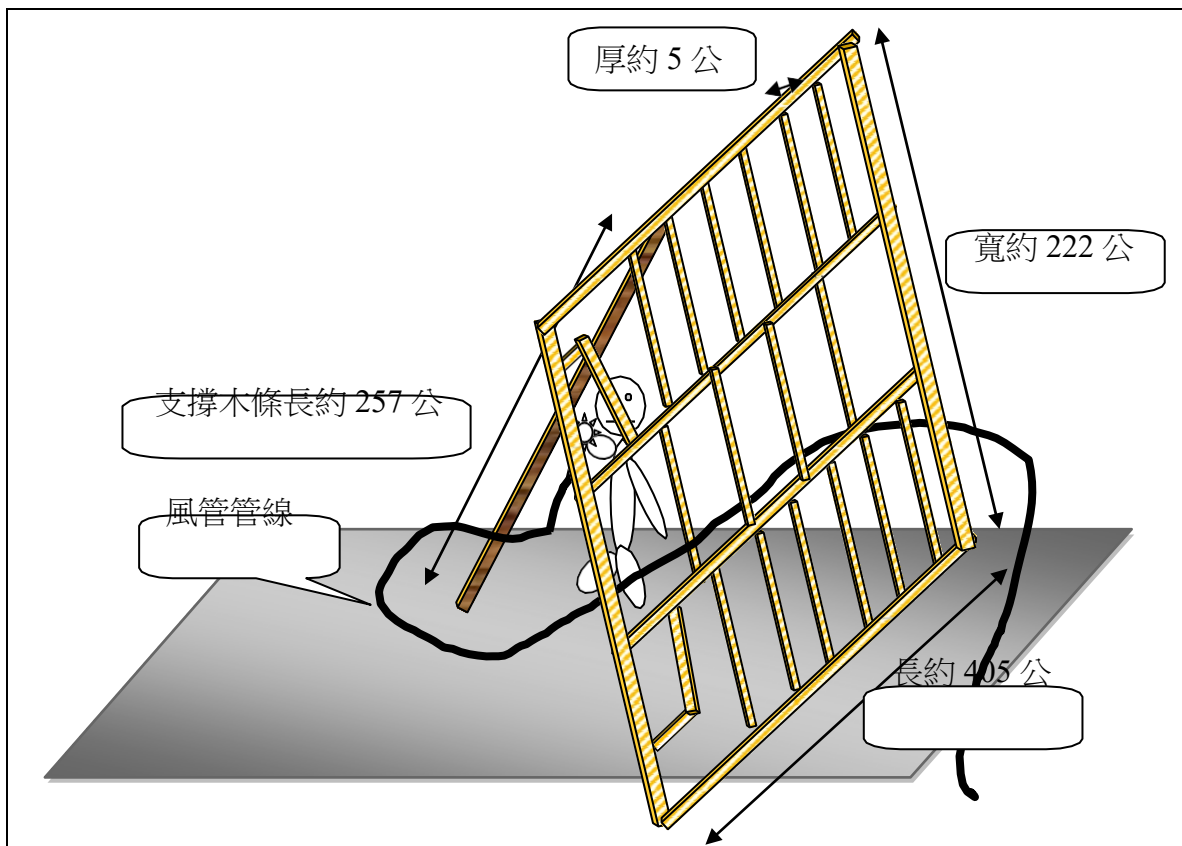
圖一 現場示意圖或照片搬運車之車斗骨架(長約 405 公分、寬約 222 公分、厚約 5 公分，重量估算約 300 公斤)以木條支撐(長約 257 公分)以立起來方式噴漆作業模擬示意

(二)於噴漆作業時，人員作業動線應注意與噴槍之風管管線，以不產生干擾為原則。

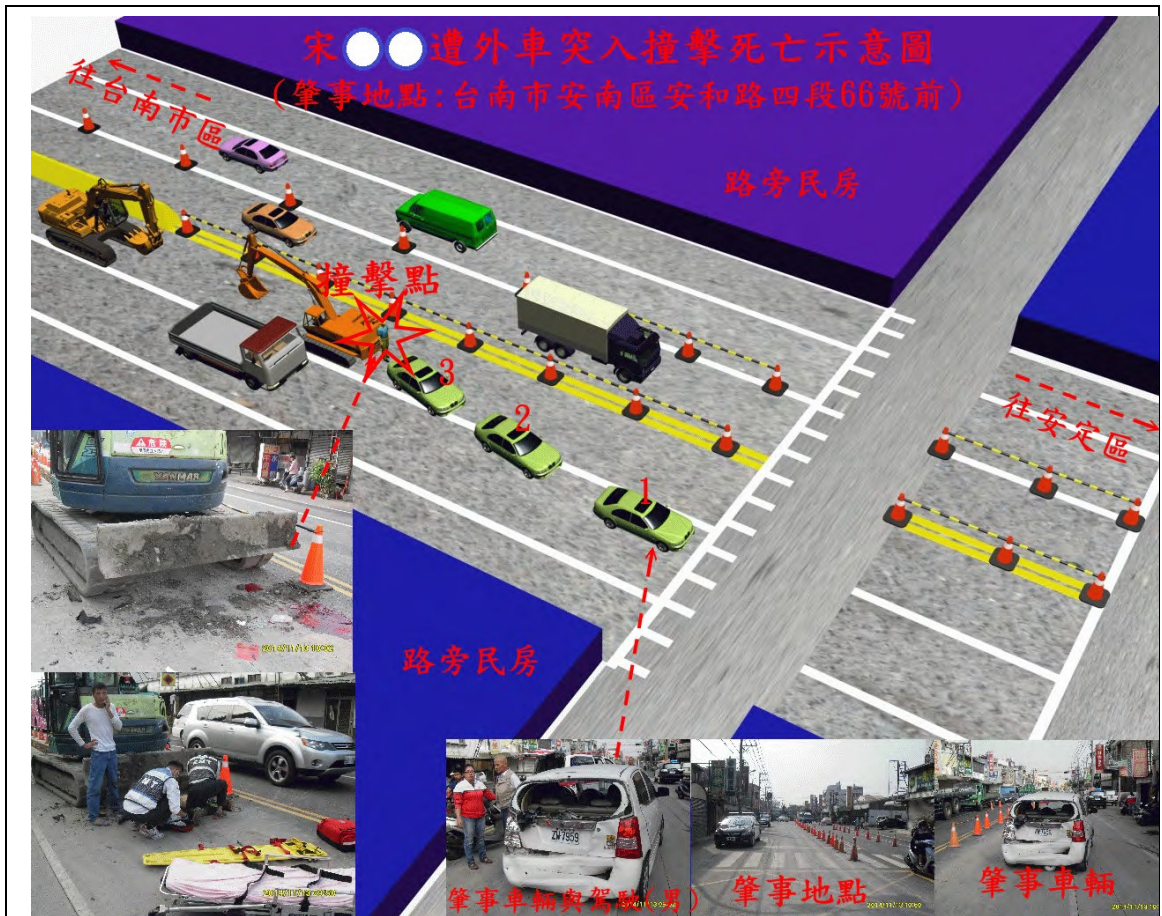
說明

照片一：宋○○遭車輛突入撞擊現場示意圖或照片示意圖。

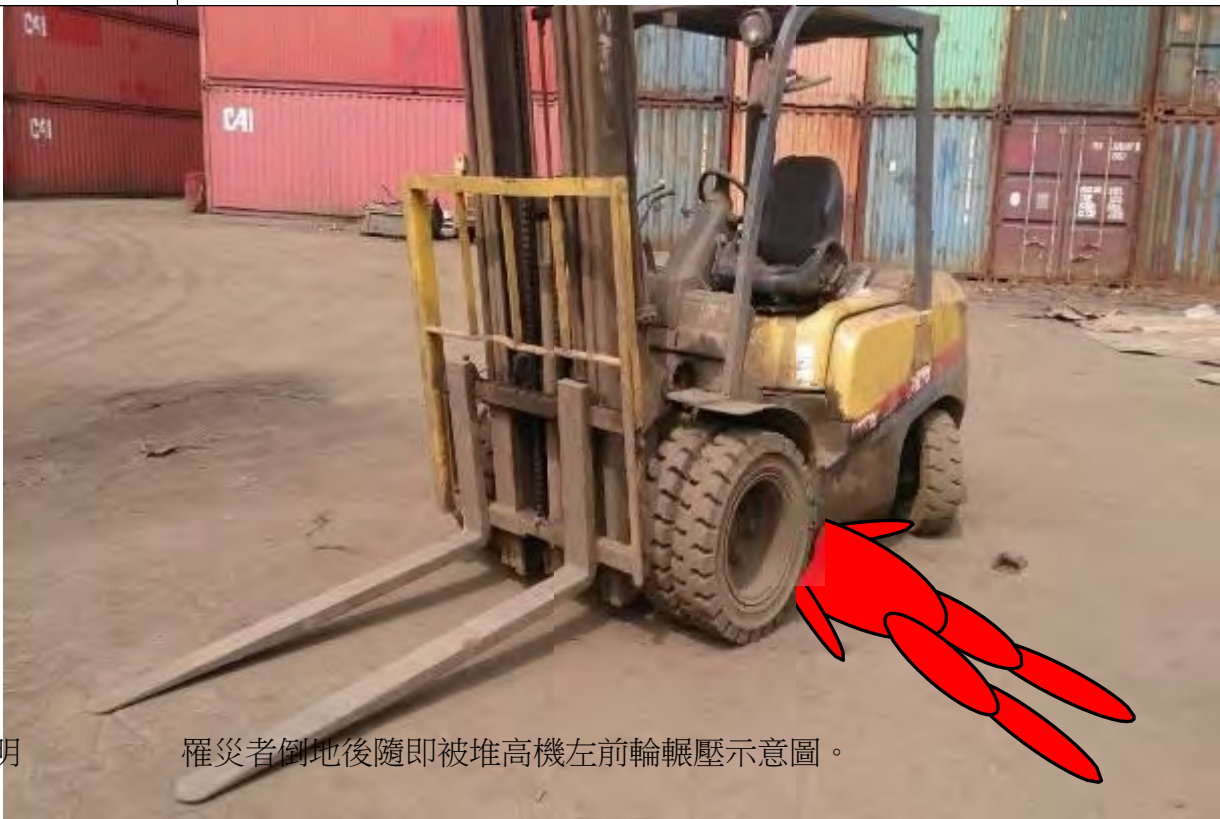
罹災者倒地後隨即被堆高機左前輪碾壓示意圖。

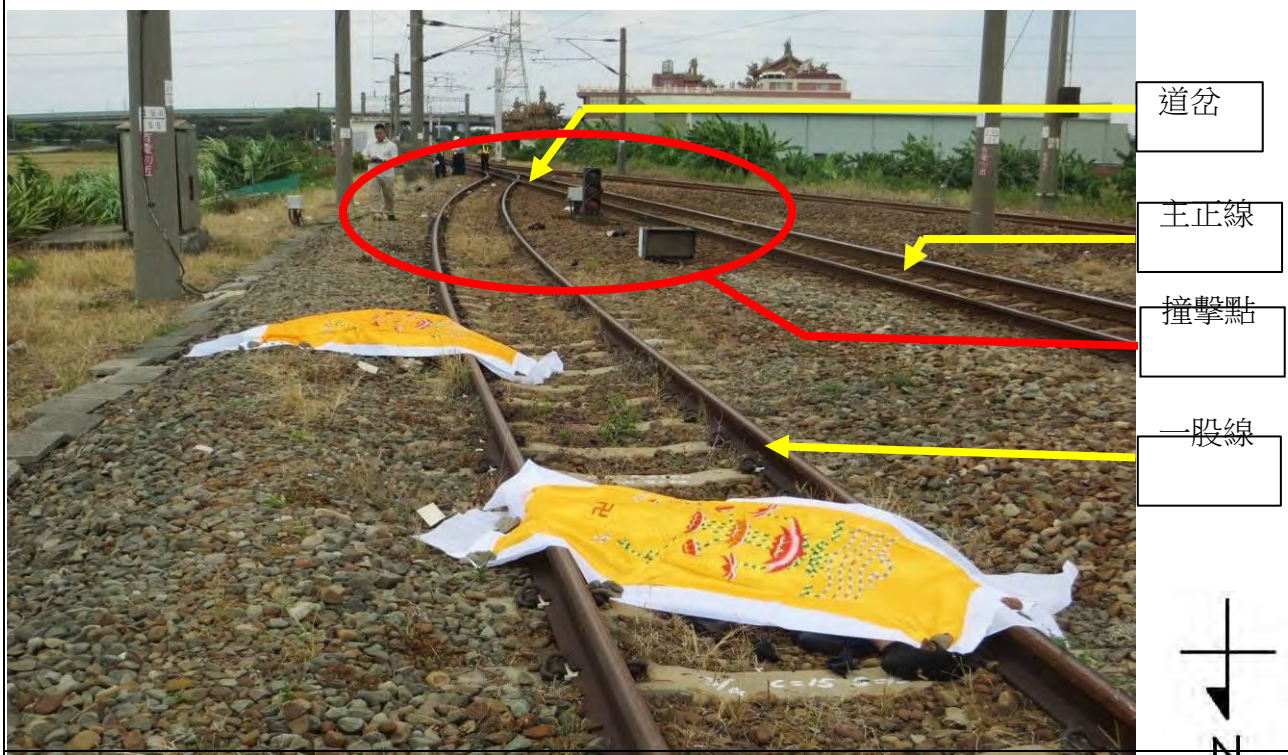
照片2：罹災者遭撞擊位置位於一股線與主正線之道岔附近。

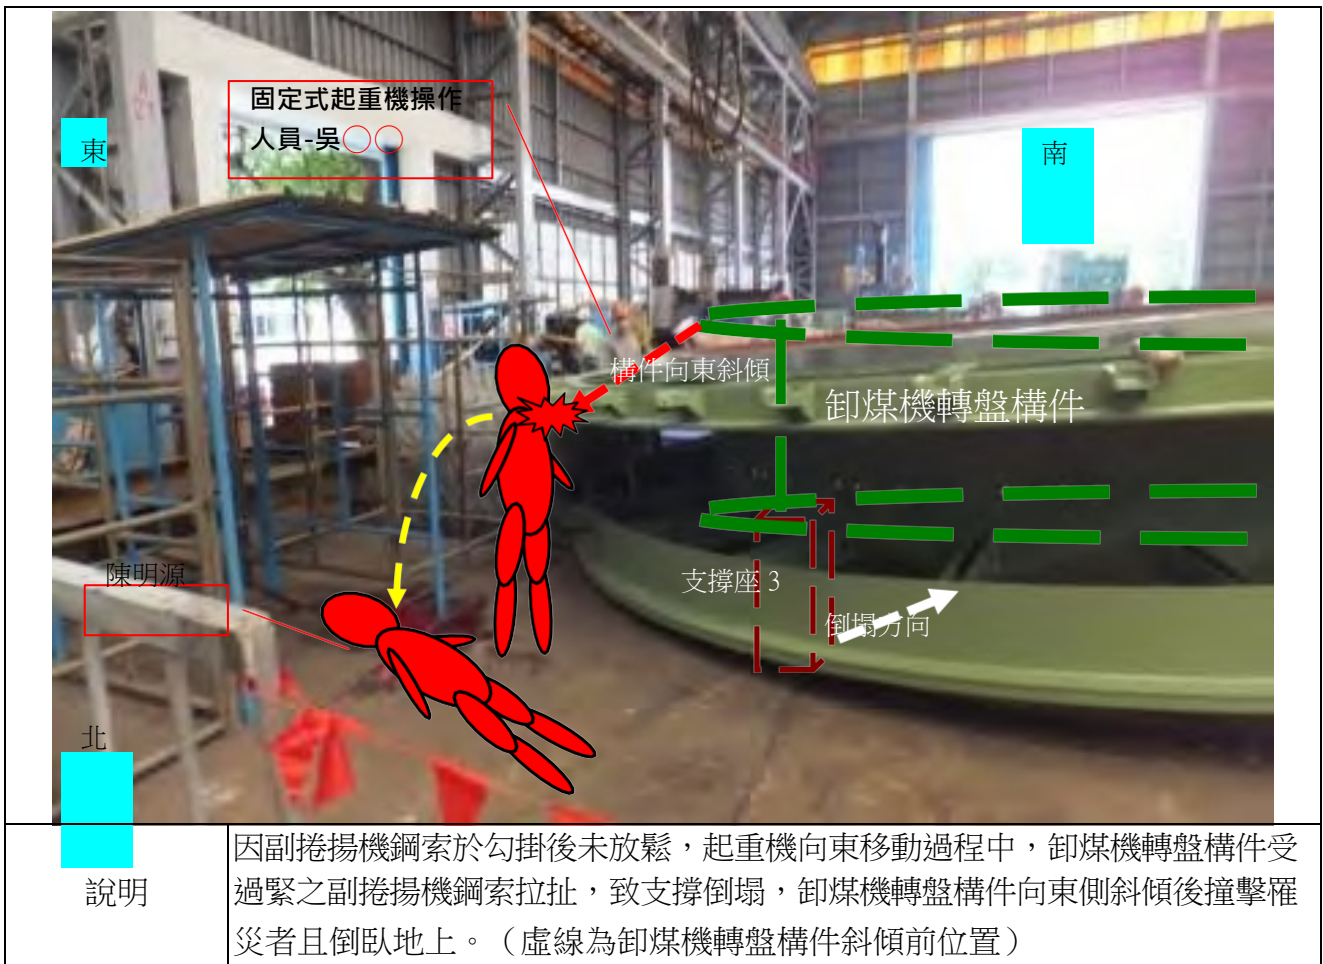
說明

因副捲揚機鋼索於勾掛後未放鬆，起重機向東移動過程中，卸煤機轉盤構件受過緊之副捲揚機鋼索拉扯，致支撐倒塌，卸煤機轉盤構件向東側斜傾後撞擊罹災者且倒臥地上。(虛線為卸煤機轉盤構件斜傾前位置)

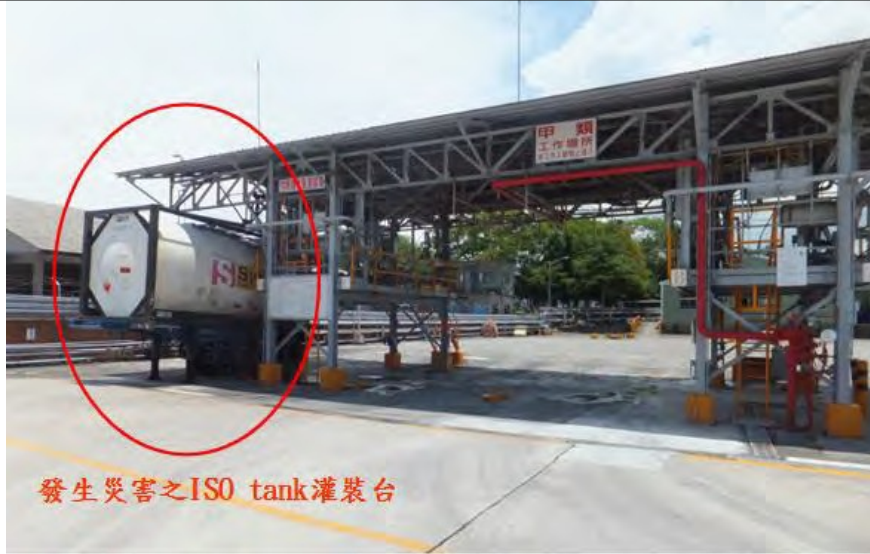
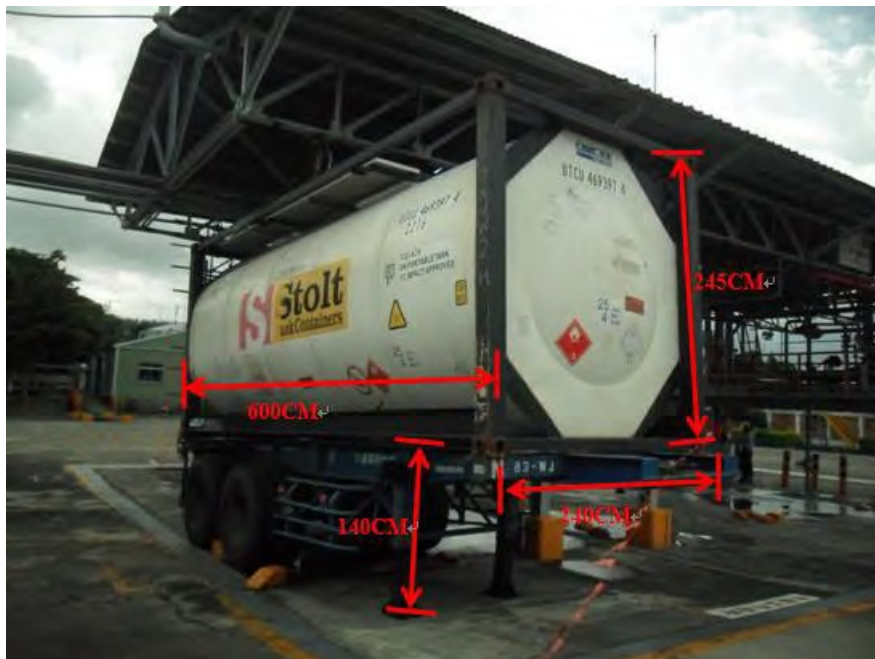
說明	肇災之ISO tank及灌裝台相對位置
----	---------------------

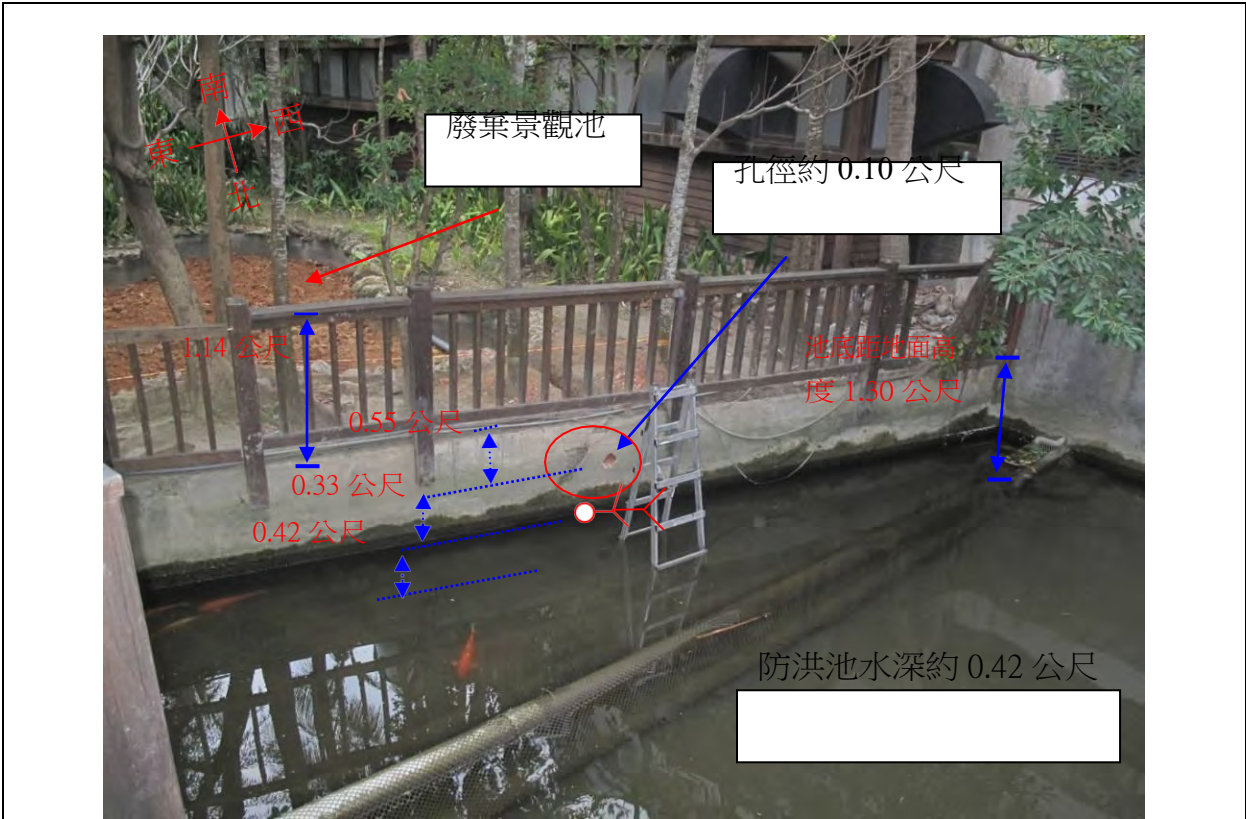
罹災者顏義縉赤腳站立在水深約42公分之防洪池內，手持電動錘使力從事壁體打洞作業，因滑倒使電動錘掉落水中漏電，導致罹災者遭電擊因而肌肉麻痺而溺水，因缺氧性腦病及多重器官衰竭死亡。

照片1 | 災害發生於屏東縣恆春鎮山海里萬里路 27-8 號內之防洪池

- (二) 僱主依規定之自動檢查，應指定該作業人員為之。(勞工安全衛生組織管理及自動檢查辦法第83條暨勞工安全衛生法第14條第1項)。
- (三) 僱主對於使用對地電壓在一百五十伏特以上移動式或攜帶式電動機具，或於含水或被其他導電度高之液體濕潤之潮濕場所、金屬板上或鋼架上等導電性良好場所使用移動式或攜帶式電動機具，為防止因漏電而生感電危害，應於各該電動機具之連接電路上設置適合其規格，具有高敏感度、高速型，能確實動作之防止感電用漏電斷路器。(勞工安全衛生設施規則第243條第1項暨勞工安全衛生法第○○5條第1項)

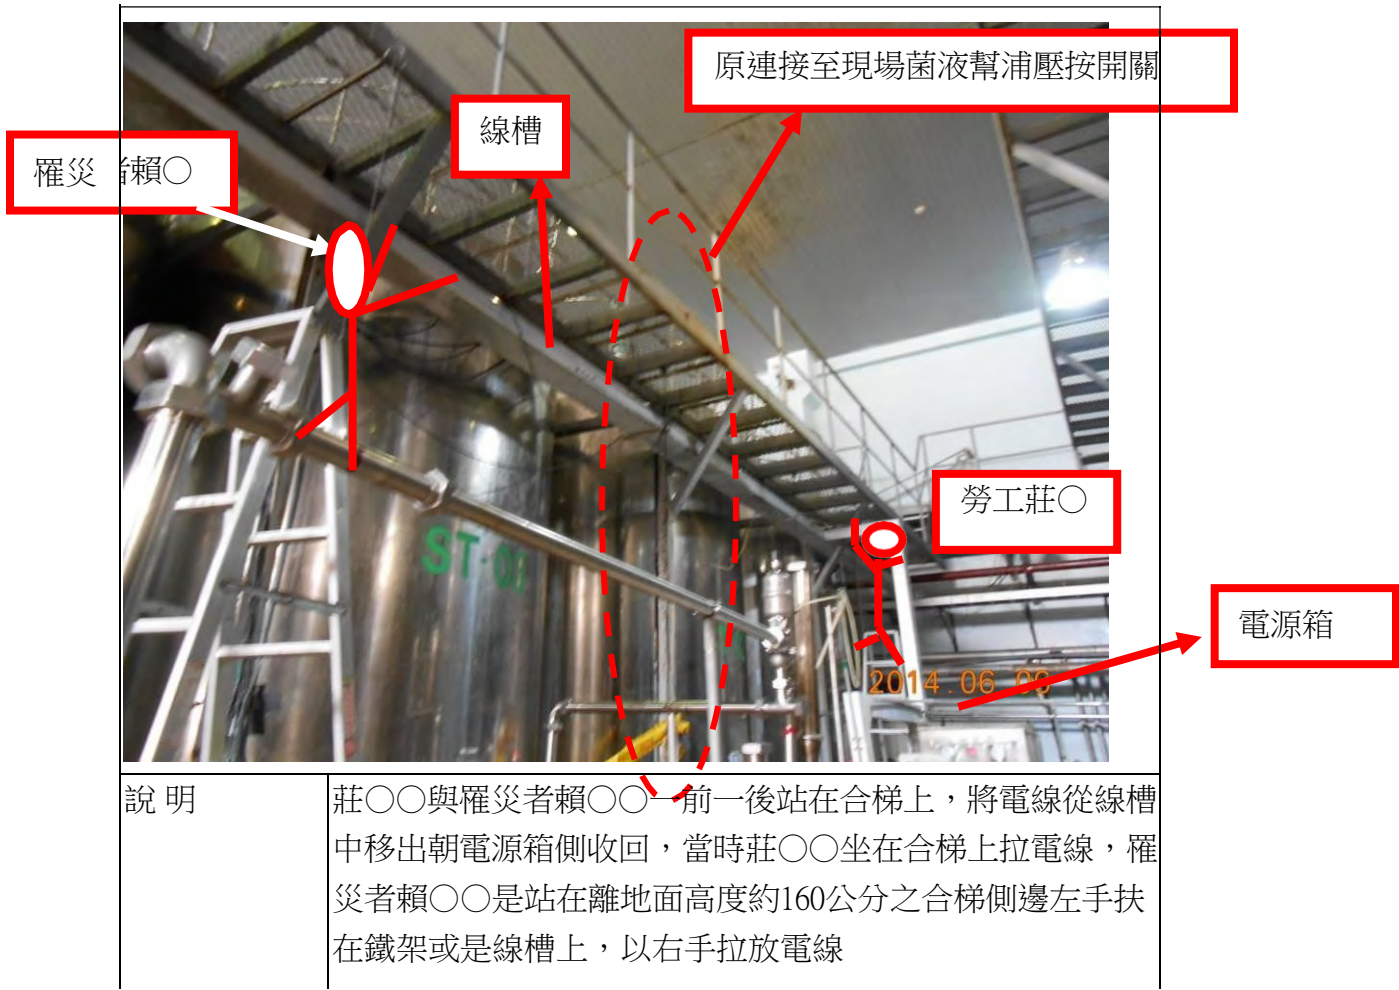
研判103年5月29日上午約9時30分，罹災者賴○○站立在離地面高度約160公分之合梯側邊，左手扶於在鐵架或是線槽上，以右手拉放電線，與勞工莊○○(坐於離地面3公尺高度之合梯上)二人一起作業將電線從線槽中拉出，朝電源箱側收回，罹災者賴○○因身體流汗，及作業場所有水蒸氣致罹災者賴○○所戴棉紗手套因吸水潮濕，且所拆移之菌液幫浦控制器電源線未斷電，及電源線黑色線絕緣破損，帶電之銅線裸露，罹災者賴○○作業時右手觸及絕緣破壞之黑色電線，致觸電，而由合梯側邊跌落，造成第一頸椎脫臼，神經性休克死亡。

<p>說明</p>	<p>莊○○與罹災者賴○○一前一後站在合梯上，將電線從線槽中移出朝電源箱側收回，當時莊○○坐在合梯上拉電線，罹災者賴○○是站在離地面高度約160公分之合梯側邊左手扶在鐵架或是線槽上，以右手拉放電線</p>
-----------	--

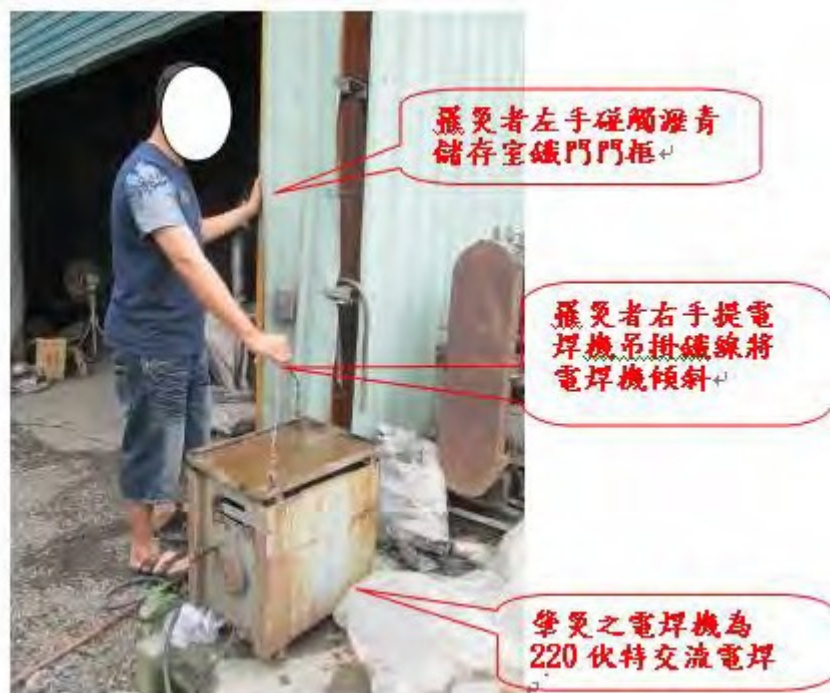
1. 交流電焊機機殼未接地。
2. 室外電焊機電源側未置漏電斷路器。

說明 肇災時罹災者正將電焊機側傾以清除電焊機上積水，右手拉起電焊機吊掛鐵線將電焊機傾斜，左手扶著瀝青儲存室鐵門門框(照片為事後模擬)。

(六)雇主對於電氣設備裝置、線路，應依電業法規及勞工安全衛生相關法規之規定施工，所使用電氣器材及電線等，並應符合國家標準規格。左列各款用電設備或線路，應按規定施行接地外，並在電路上或該等設備之適當處所裝設漏電斷路器。…。十二、由屋內引至屋外裝設之插座分路。…。(勞工安全衛生設施規則第239條、屋內線路裝置規則第59條暨勞工安全衛生法第5條第1項)

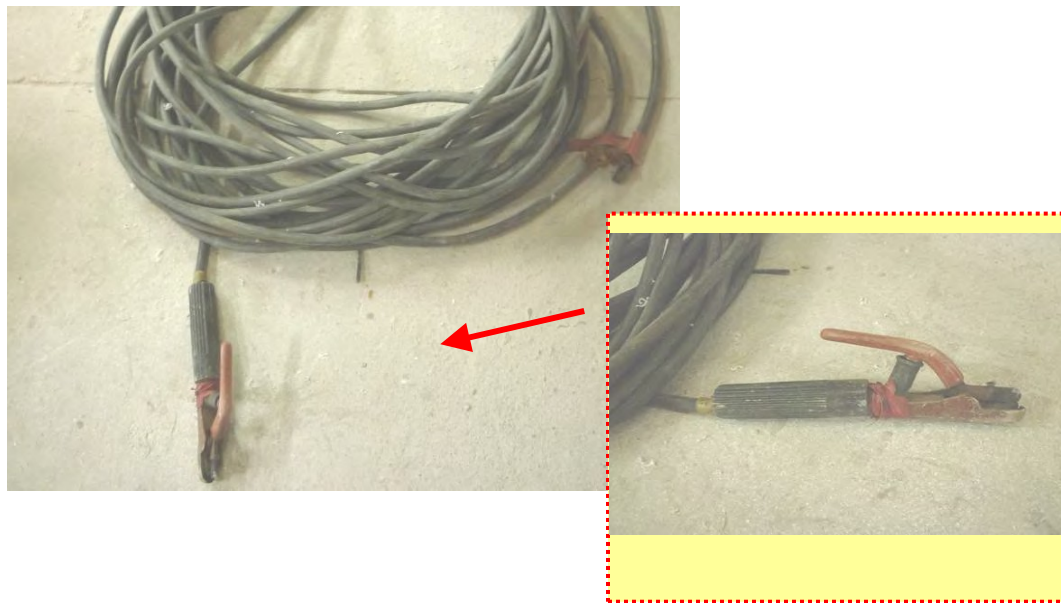
說明二

2、電焊機焊接柄絕緣被覆破損。

作業使用之焊接柄絕緣被覆破損。

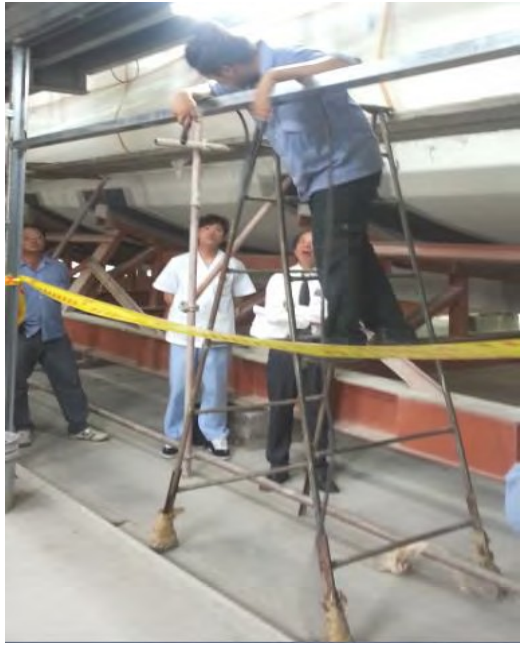
說明三 | 現場模擬罹災者被發現時之情形。

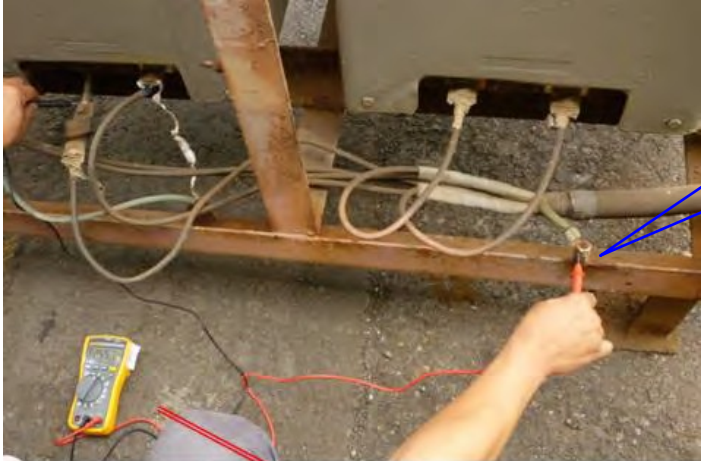
說明二	隔離管制區管制用鋼索橡膠套有龜裂燒灼痕跡。鋼索燒灼處對地電阻約為0.546 KΩ。

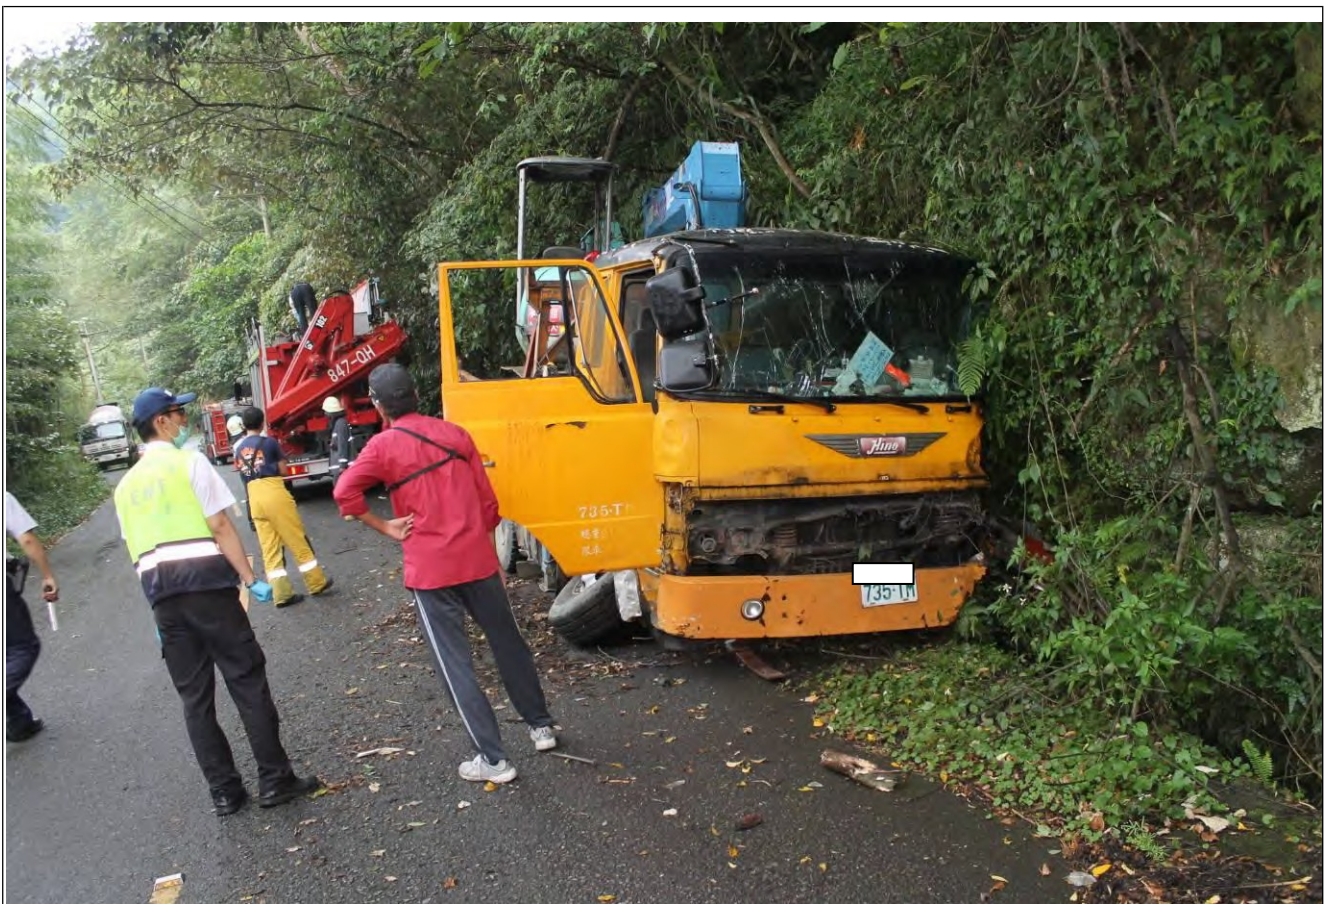
附照

說明：肇災現場之情形（肇災車輛為大貨車，車斗處載運 1 台挖土機）

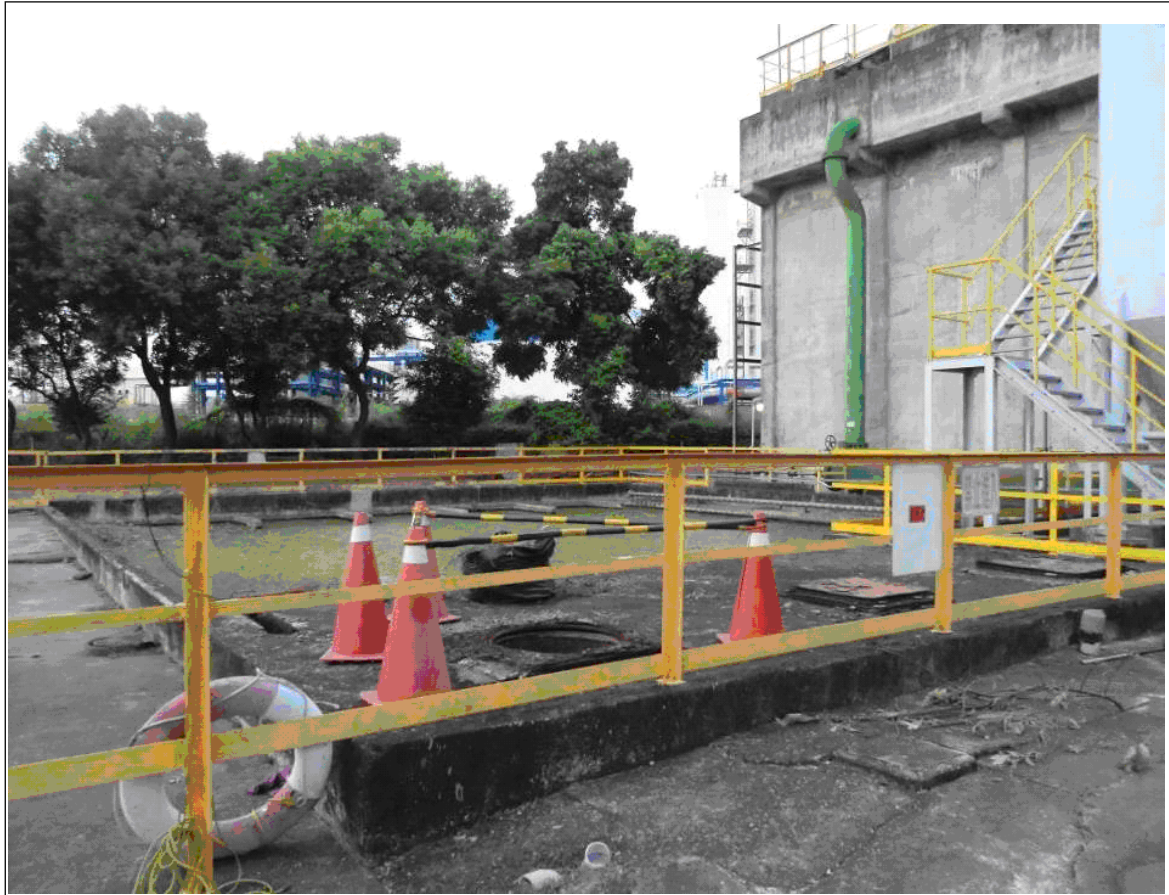
說明	罹災者跌入之人孔。
----	-----------

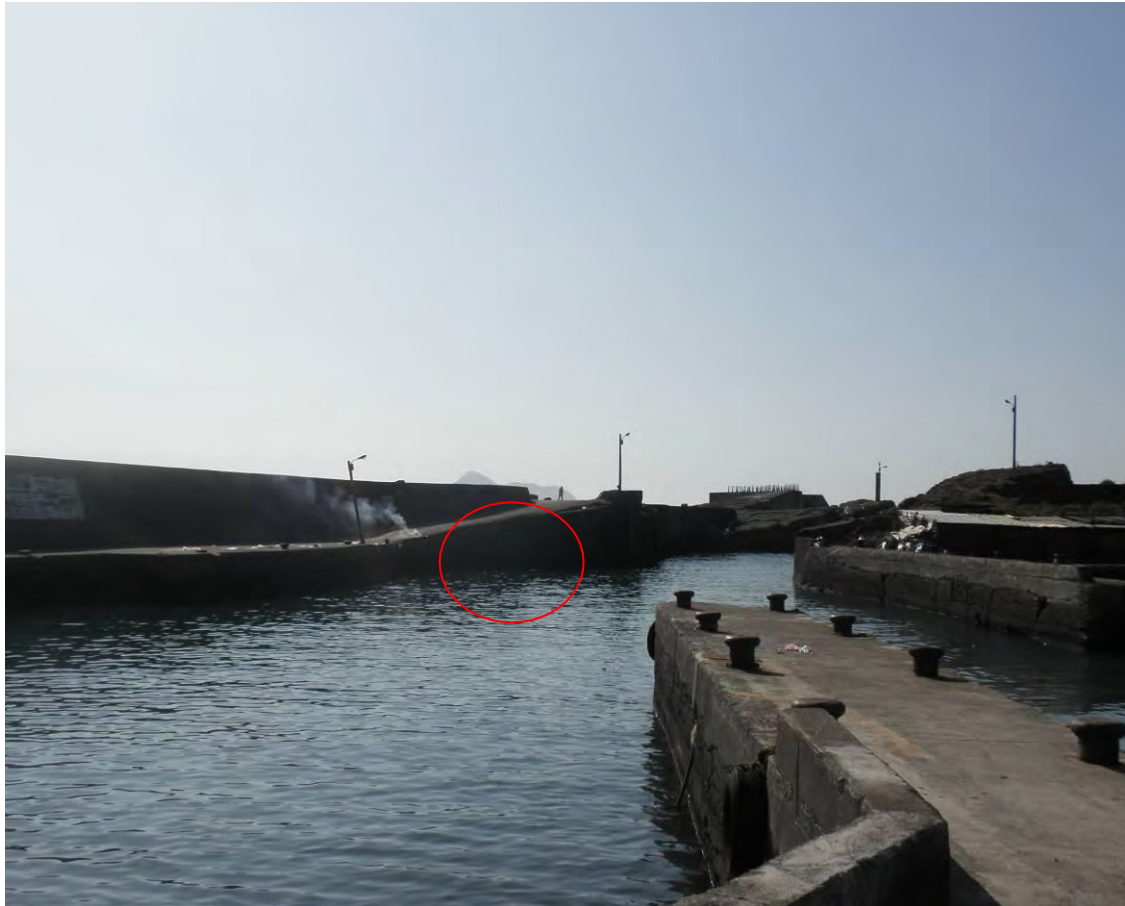
災害發生之現場，災害發生現場於大溪漁港港口，漁船正航行進港(紅圈處)

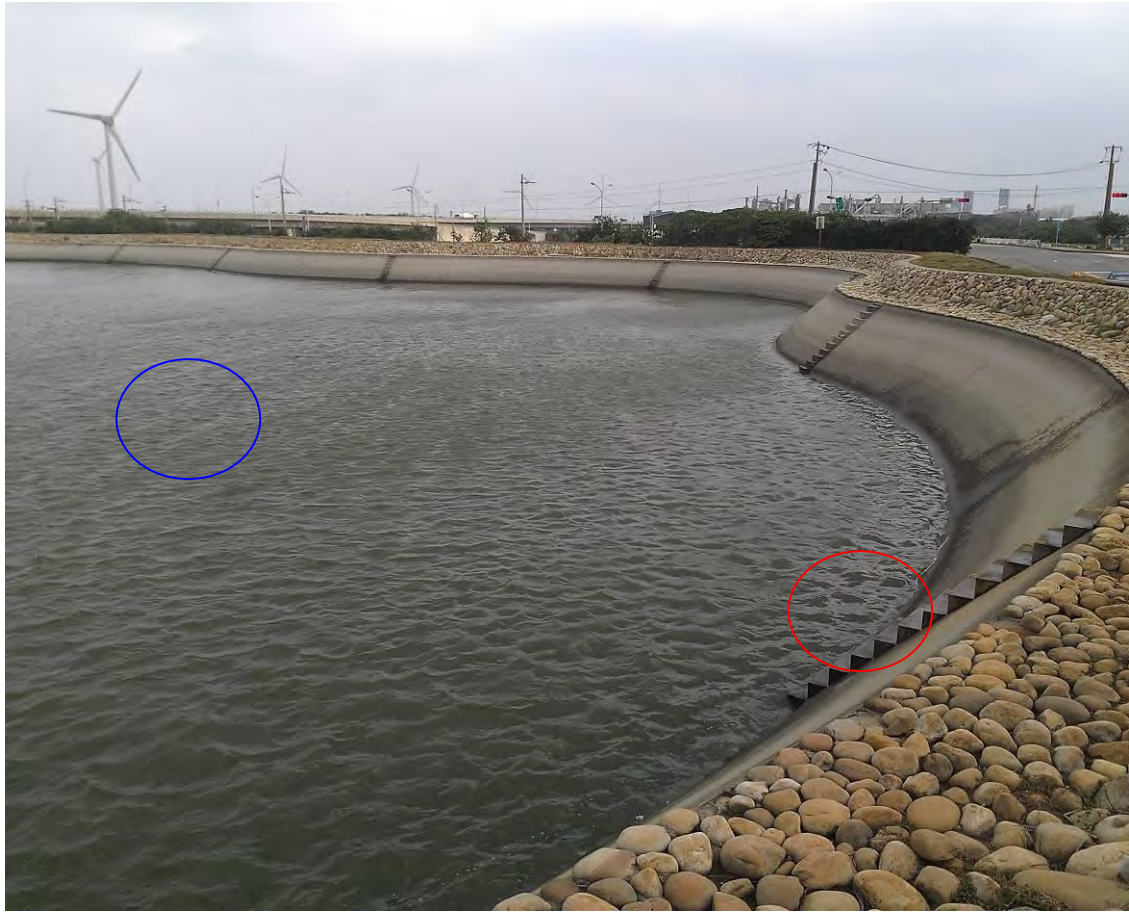
災害發生之現場，取樣位置（紅圈處）、搜救時發現罹災者之位置（藍圈處）與鄰近之救生圈放置處

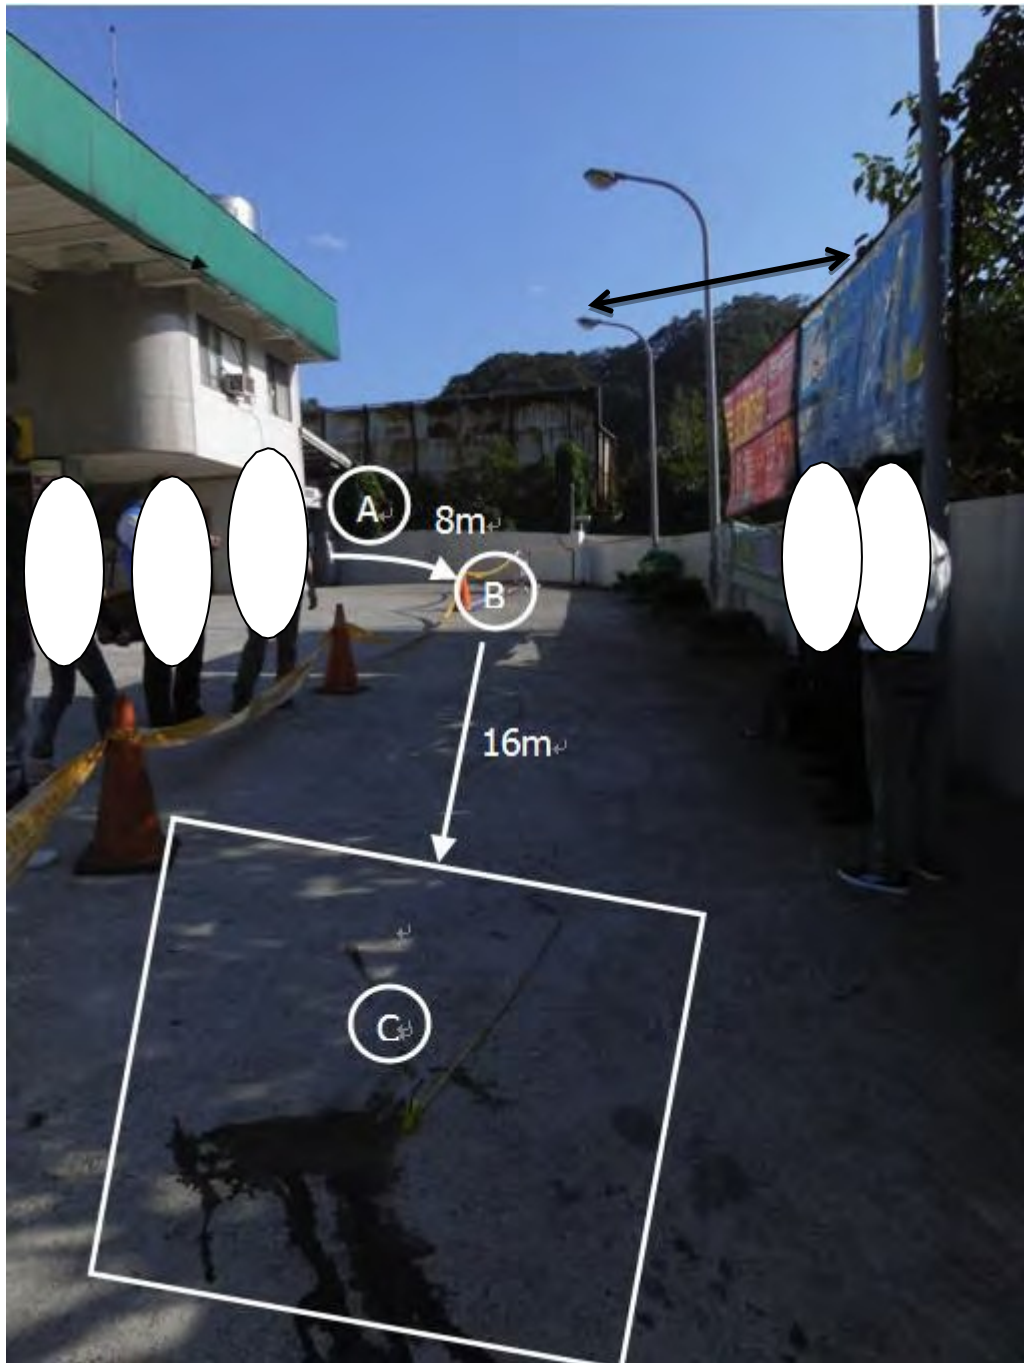
說明照片

事發現場及肇事車行車路徑示意圖：事發當時肇事者駕駛車輛從洗車機出口(A 點)駛出約 8 公尺後，於轉彎處附近撞擊到當時站立於車輛前方(B 點)之罹災者，撞擊後車輛繼續拖行著罹災者約 16 公尺之距離，最後於接近加油站出口處(C 點)肇事者將車輛停下。
