勞工於懸臂梁柱頭版翼板上從事混凝土澆置作業發生翼板倒塌後墜 落災害致死職業災案

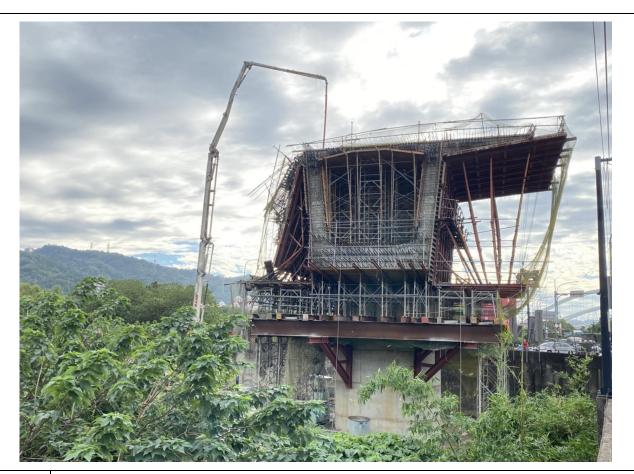
直接原因:因翼板下方模板支撑柱強度不足造成挫屈,導致作業勞工隨崩塌之翼板墜落。

說明 事發處 P03-32 懸臂梁柱頭版之情形(左右為對稱)
