遭底灰輸送機尾輪捲夾災害

(103) 1030150139

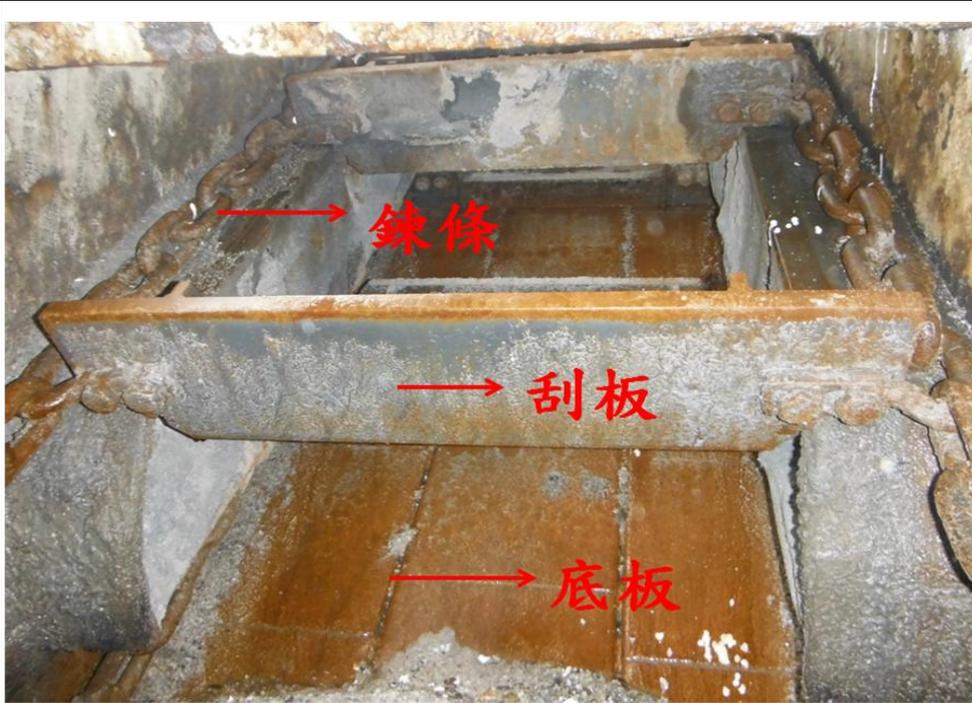
附照 1

說明：首輪帶動鍊條上之刮板，將落於底板之底灰刮除，輸送帶速度為每分鐘 2.4 公尺。

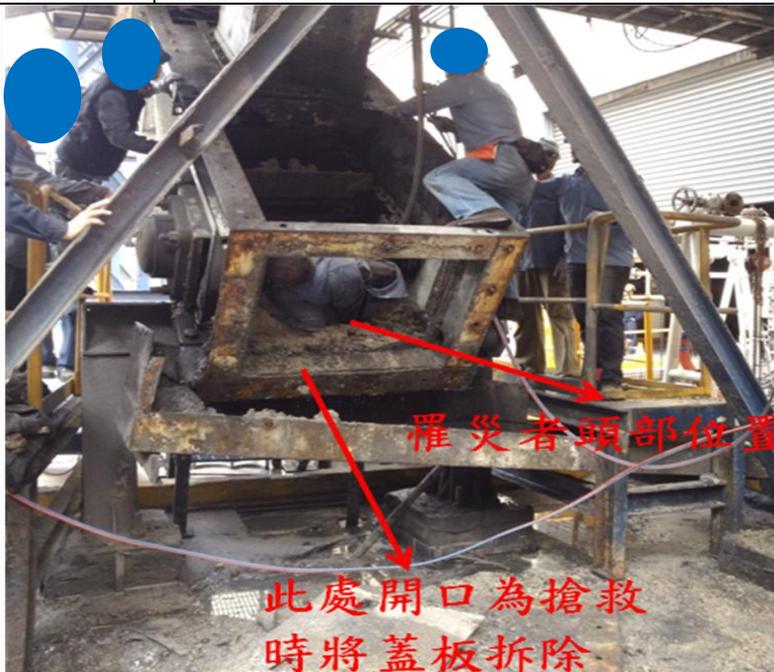
附照 2

(二) 依相關人員之陳述及災害現場概況，研判本災害可能發生原因為：罹災者王 00 在從事 103 年 FP1 定期修護底灰輸送設備檢修工作的前置作業，因從底灰輸送機兩側之巡檢走道無法查看該尾輪及附屬設備之狀況，於是王 00 由該輸送機正面攀爬至尾輪檢視口處(距地高度 2.05 公尺)入內查看，遭運轉中之尾輪及刮板捲夾，造成呼吸道壓迫腦部缺氧致窒息死亡。

1、直接原因：罹災者王 00 遭底灰輸送機之尾輪及刮板捲夾，造成呼吸道壓迫腦部缺氧致窒息。

不安全狀況：至底灰輸送機檢視口查看時，未停止底灰輸送機運轉。

說明：罹災者王 OO 遭尾輪捲夾之照片。

(二) 雇主對於機械之掃除、上油、檢查、修理或調整有導致危害勞工之虞者，應停止相關機械運轉及送料。為防止他人操作該機械之起動等裝置或誤送料，應採上鎖或設置標

示等措施，並設置防止落下物導致危害勞工之安全設備與措施。【勞工安全衛生設施規則第57條第1項暨勞工安全衛生法第5條第2項】

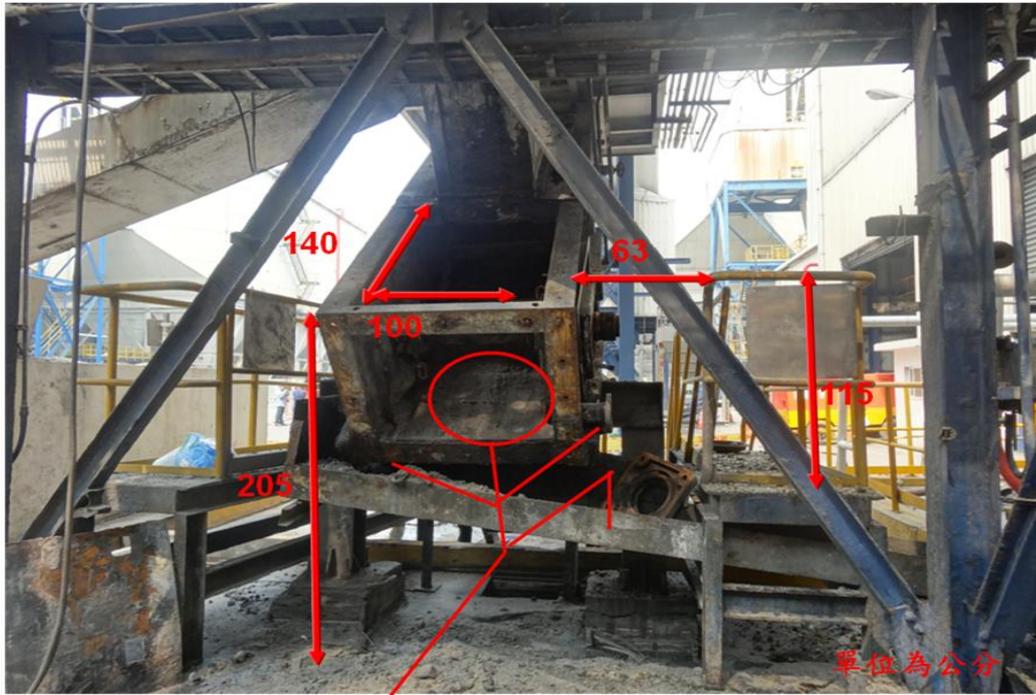
附照 3

說明：底灰輸送機(SCV4)尾輪兩側設有巡檢走道，且走道兩側設有護圍距走道地板高度為 115 公分，且護圍距底灰輸送機(SCV4)尾輪尚有 63 公分之間隙，檢視口開口尺寸為 140X100 公分，距地面高度最小為 205 公分。
