107 年度全國重大
職業災害實例摘要
彙編（營造業）

中華民國 109 年 4 月

107 年度營造業重大職災實例

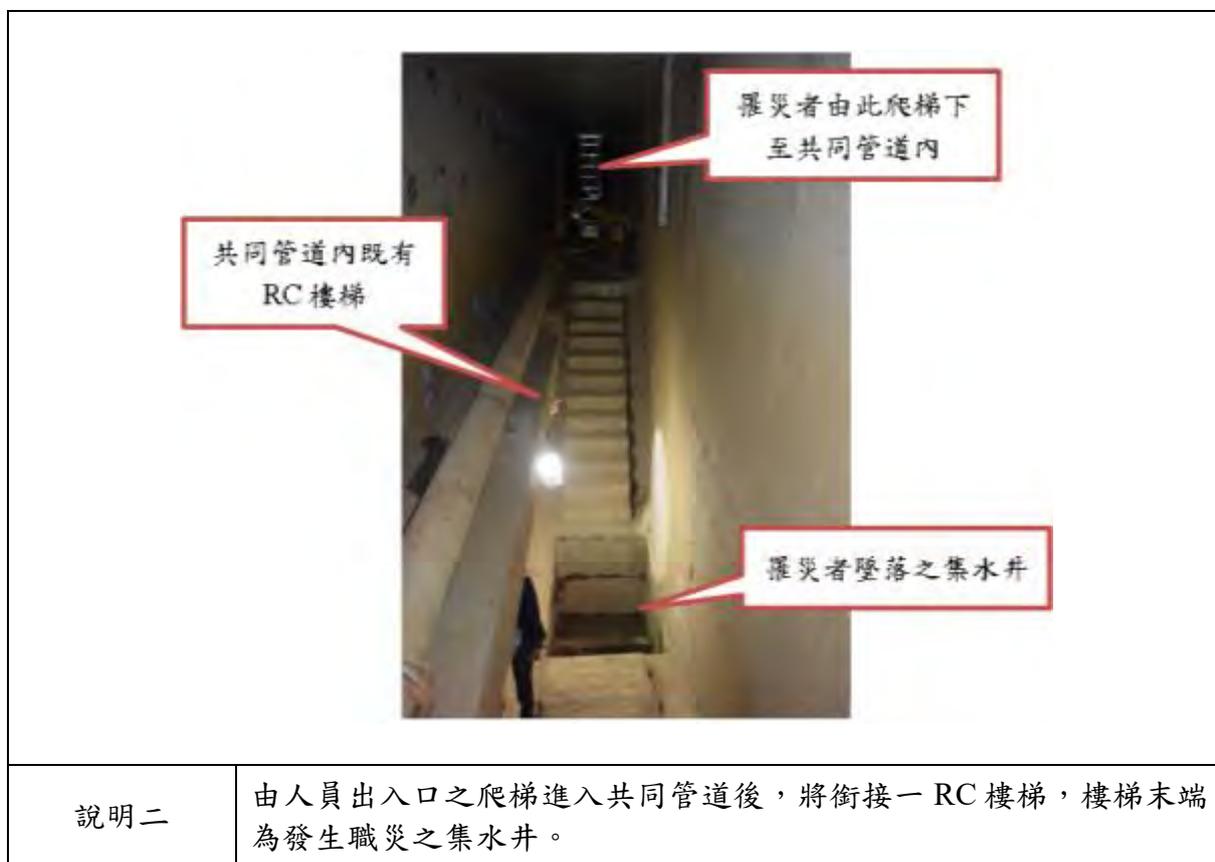
1. 集水井井口未裝設格柵或加蓋。

2. 共同管道內未有足夠照明設備。

說明三	罹災者王正男當日走下樓梯，因現場照明不足，失足墜落下方集水井。
-----	---------------------------------

說明四	罹災者王正男當日墜落集水井，後腦撞擊集水井內之隔牆。
-----	----------------------------

- (五) 雇主對在職勞工，應依規定實施一般健康檢查。(勞工健康保護規則第 15 條暨職業安全衛生法第 20 條第 1 項)
- (六) 雇主對於勞工工作場所之採光照明，應依下列規定辦理：一、各工作場所須有充分之光線，但處理感光材料、坑內及其他特殊作業之工作場所不在此限。
(職業安全衛生設施規則第 313 條第 1 項暨職業安全衛生法第 6 條第 1 項)
- (七) 雇主對於進入營繕工程工作場所作業人員，應提供適當安全帽，並使其正確戴用。(營造安全衛生設施標準第 11 條之 1 暨職業安全衛生法第 6 條第 1 項)
- (八) 雇主對廢止使用之開口應予封閉，對暫不使用之開口應採取加蓋等設備，以防止勞工墜落。(營造安全衛生設施標準第 25 條暨職業安全衛生法第 6 條第 1 項)

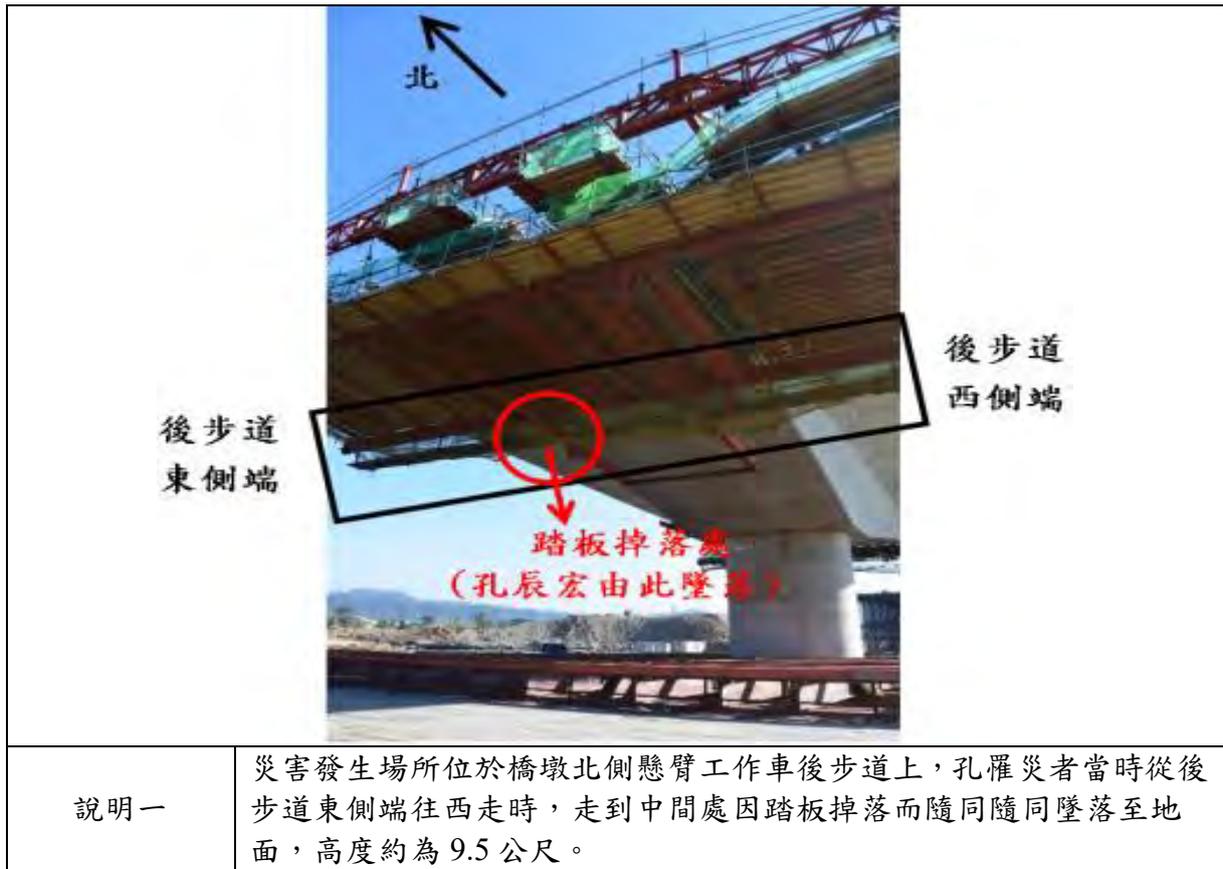
說明二 罹災者墜落點附近地面仍留有當時掉落之踏板，尺寸為長 400cm*寬 25cm*厚度 4.5mm。

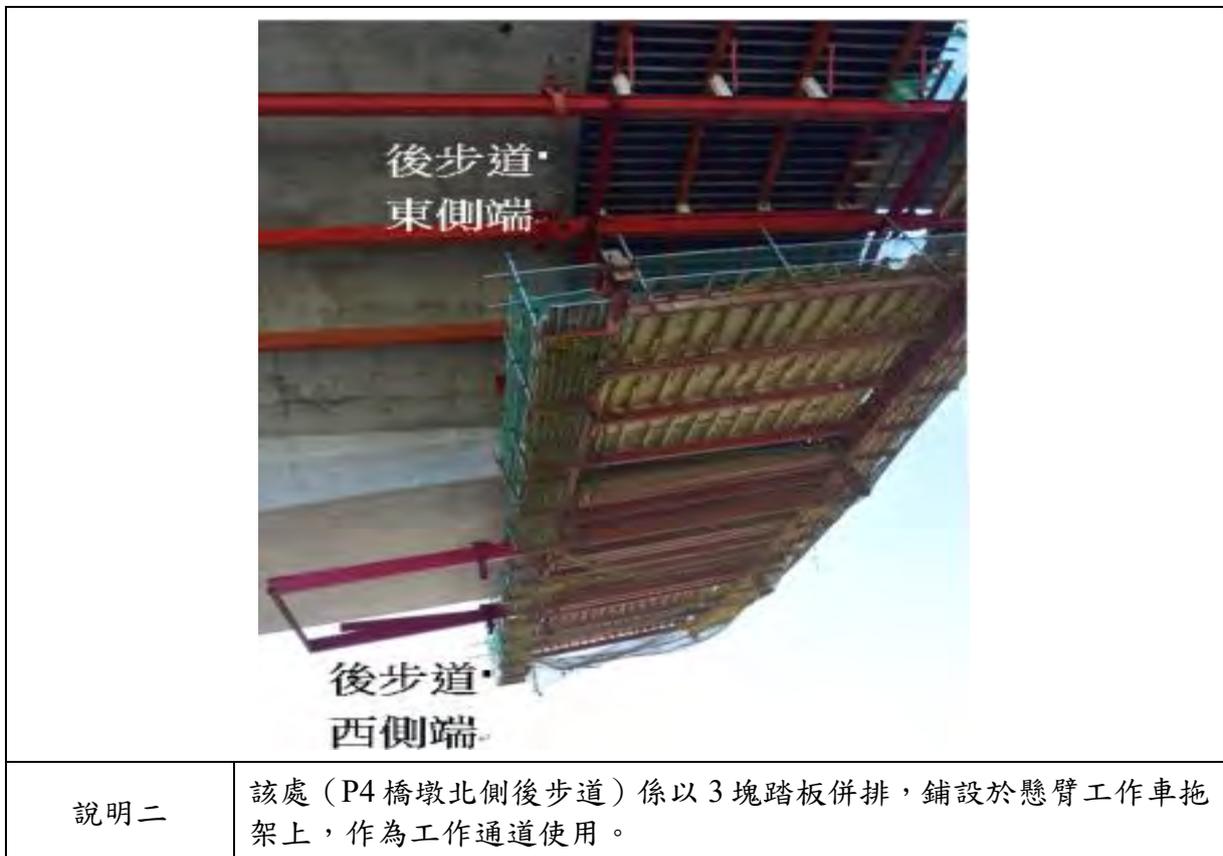
（二）間接原因：不安全狀況：對於架設之通道未有堅固構造。

由踏板掉落處可見
見踏板與托架間
僅以鐵絲連接

說明三 踏板掉落處（罹災者墜落處）如附照，後步道踏板與托架間僅以鐵絲連接固定。

（一）雇主架設之通道，應具有堅固之構造。（後步道之踏板與托架連接處僅以鐵絲連接強度不足）（職業安全衛生設施規則第 36 條第 1 項第 1 款暨職業安全衛生法第 6 條第 1 項）

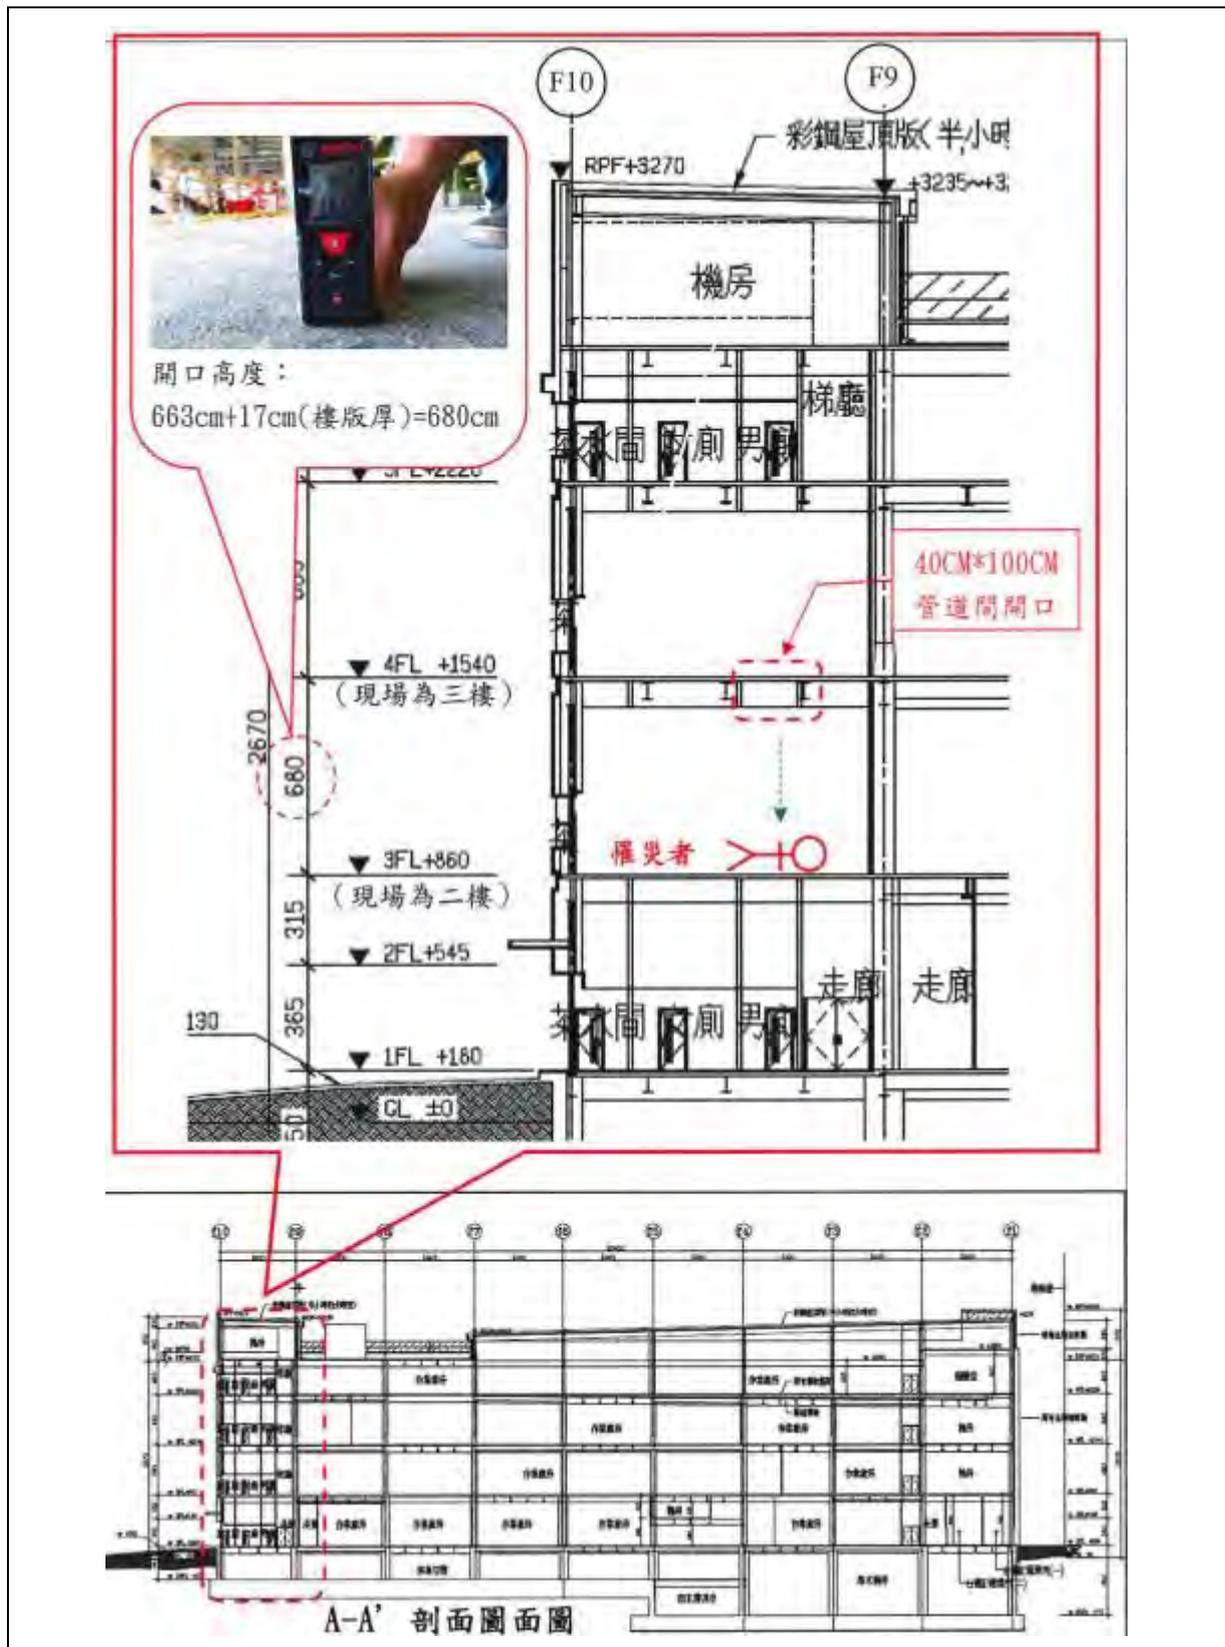
陳罹災者自 3 樓管道間開口處墜落至 2 樓地板，墜落高度 6.8 公尺。

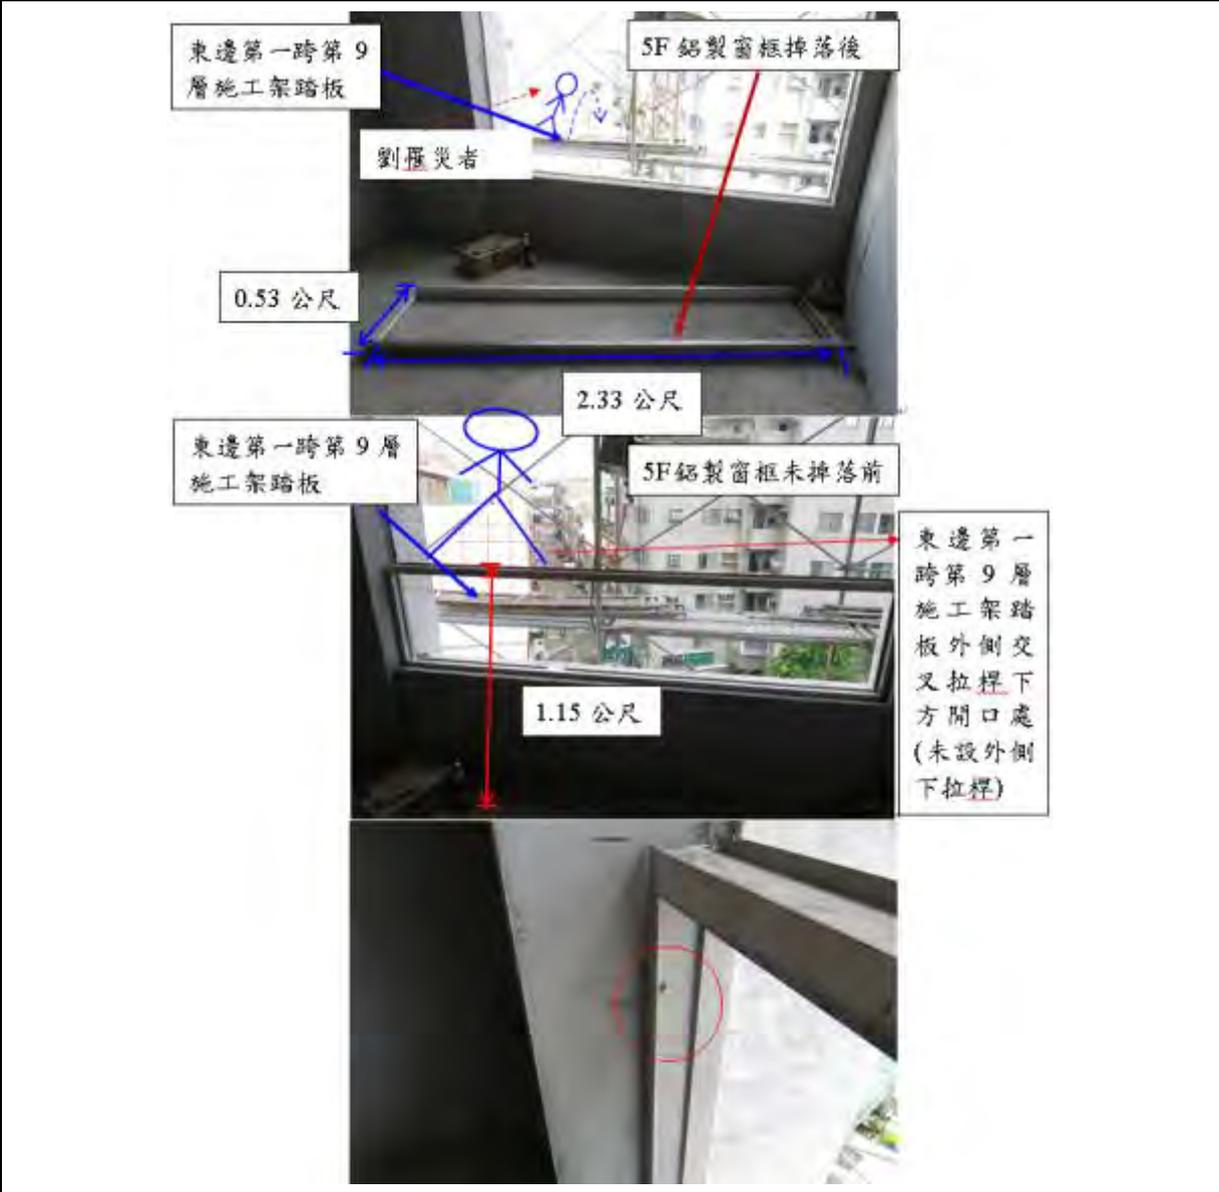
<p>說明一</p>	<p>1.災害發生於台南市○區金華路○段○○巷15號旁本工程工地東邊外牆施工架。</p> <p>2.本工程為5層樓之透天住宅，該工地外牆施工架東邊共設置五跨，南邊共設置九跨，西邊共設置五跨，北邊共設置九跨，其施工架之內側交叉拉桿及內側下拉桿皆未設置，且部分之外側下拉桿（含災害發生位置之東邊第一跨第9層踏板）亦未設置。</p>
------------	---

<p>說明二</p>	<p>掉落之 5 樓鋁製窗框尺寸為 2.33 公尺×0.53 公尺，該鋁製窗框未掉落前距 5 樓樓地版地面高為 1.15 公尺，經現場查看，該鋁製窗框係以一根鋼釘暫時作為假固定用。</p>
------------	--

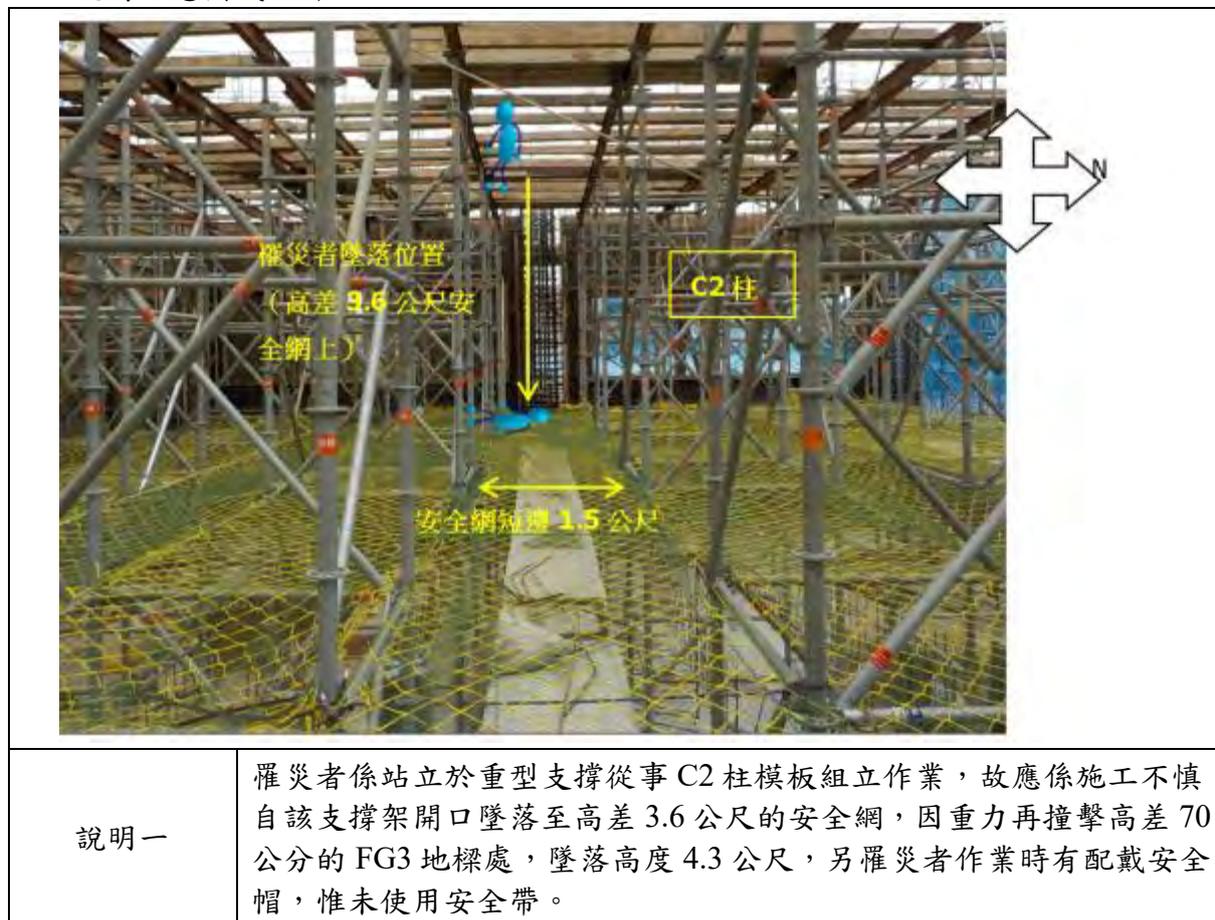
罹災者係站立於重型支撐從事 C2 柱模板組立作業，故應係施工不慎自該支撐架開口墜落至高差 3.6 公尺的安全網，因重力再撞擊高差 70 公分的 FG3 地樑處，墜落高度 4.3 公尺，另罹災者作業時有配戴安全帽，惟未使用安全帶。

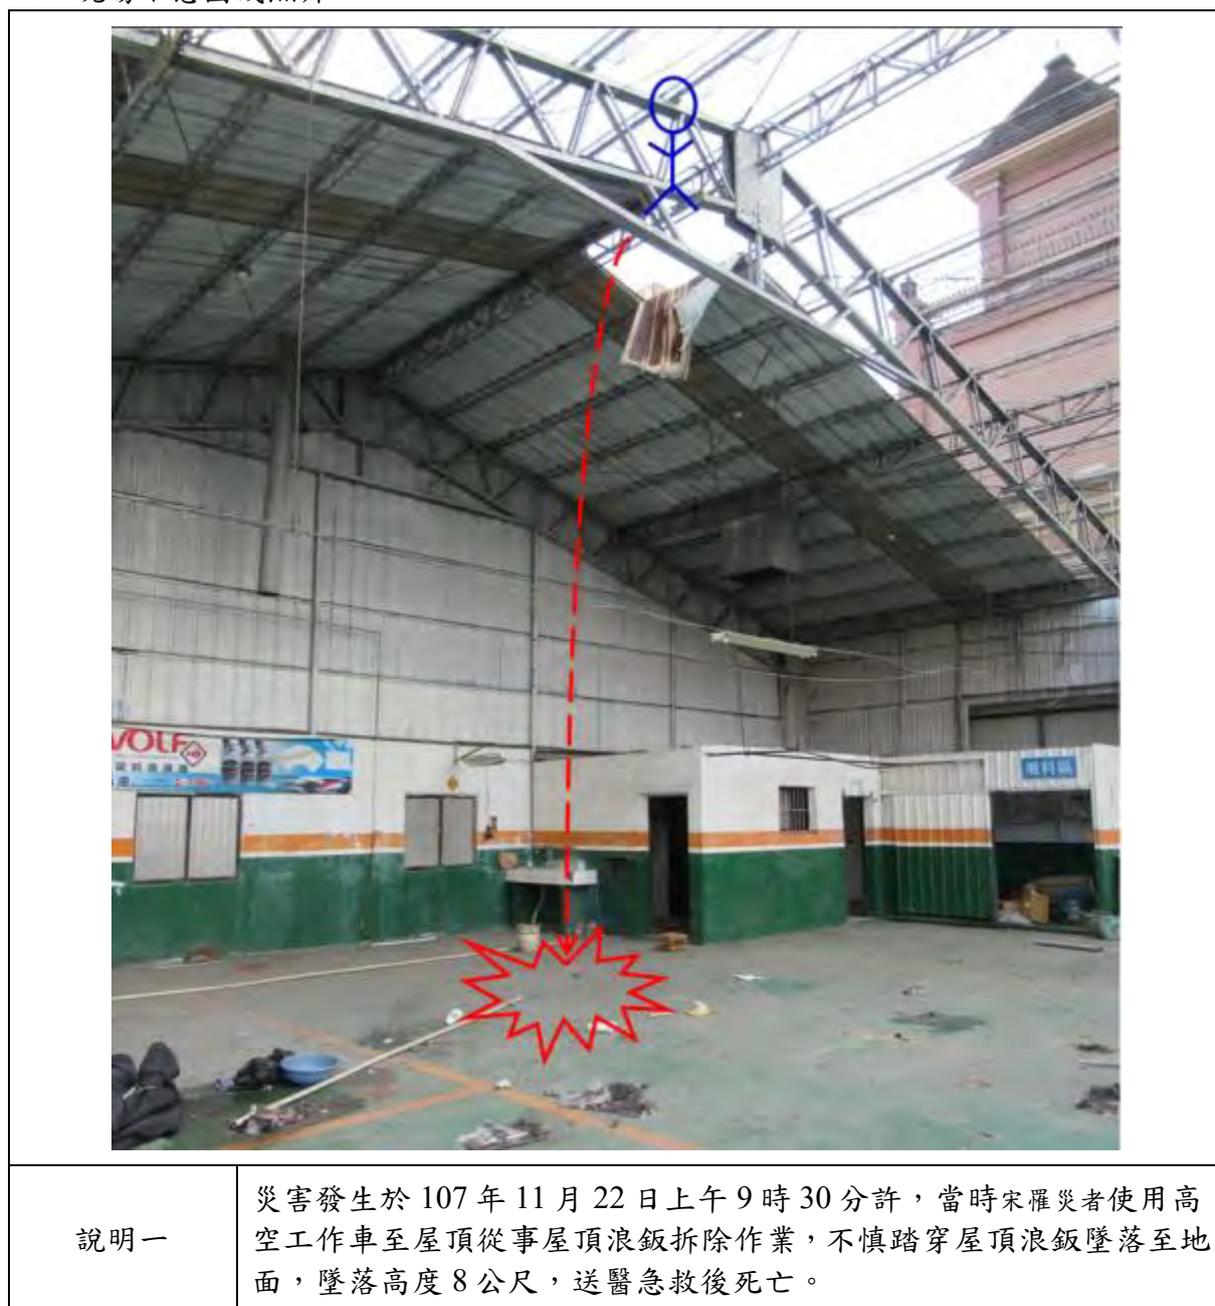
災害發生於 107 年 11 月 22 日上午 9 時 30 分許，當時宋罹災者使用高空工作車至屋頂從事屋頂浪板拆除作業，不慎踏穿屋頂浪板墜落至地面，墜落高度 8 公尺，送醫急救後死亡。

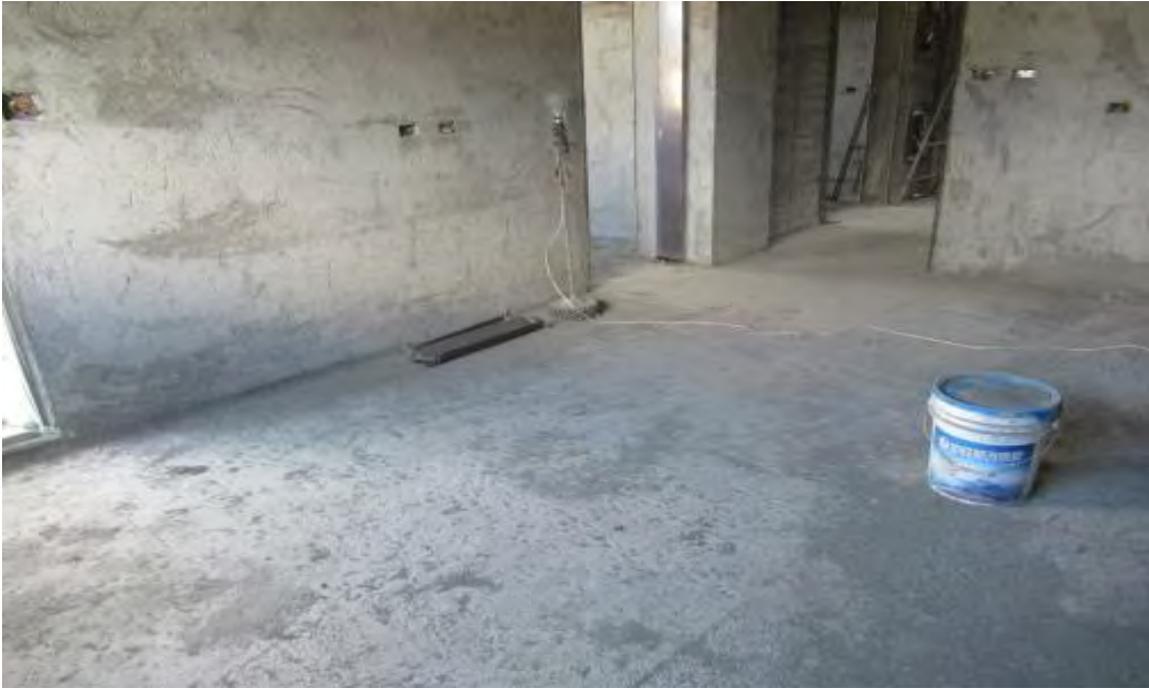
說明一	許罹災者災害發生位置於該工地 B 棟廚房靠近樓梯間門口 (B 棟客廳、樓梯間與餐廳門口同一直線、其中 AB 棟之廚房可連通)，仰躺地面上。

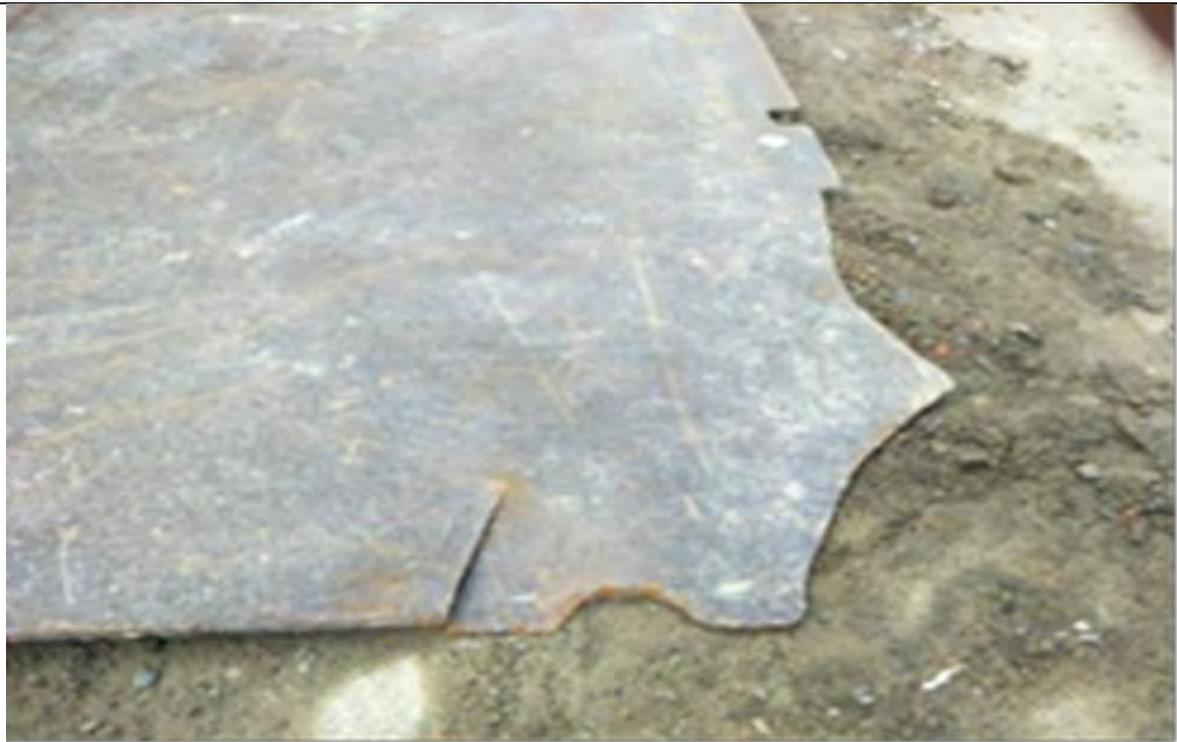
鐵板開裂處。

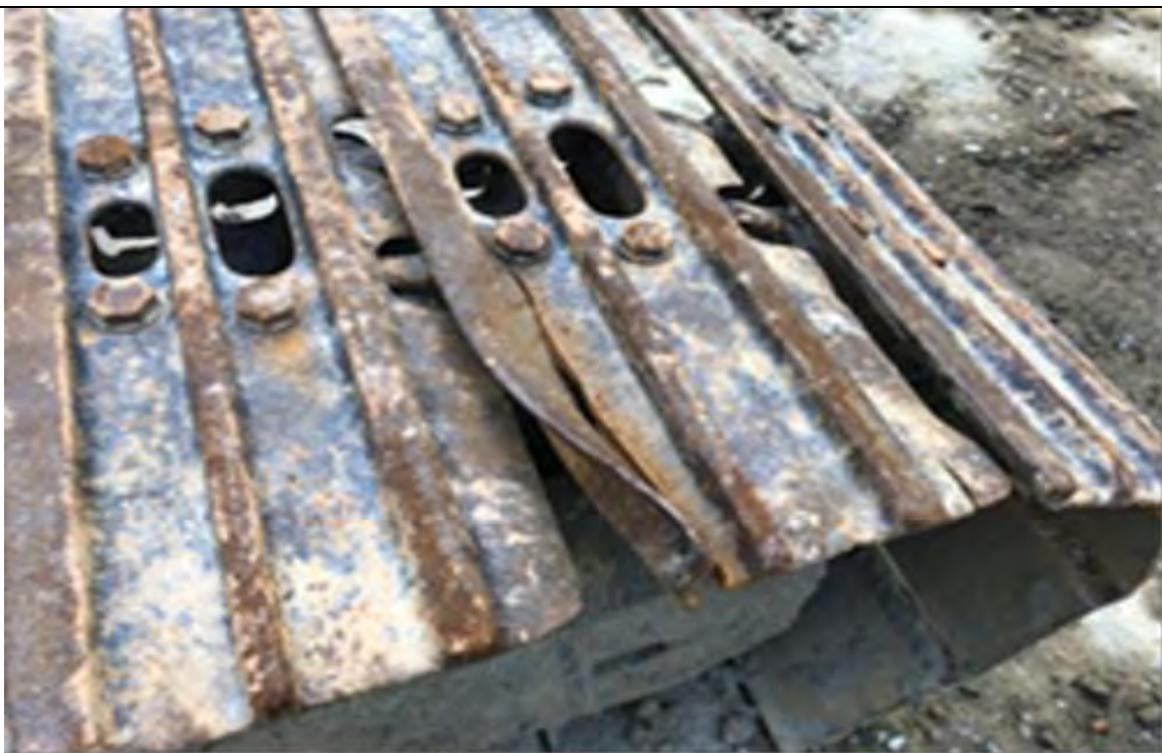
履帶間隙過大處。

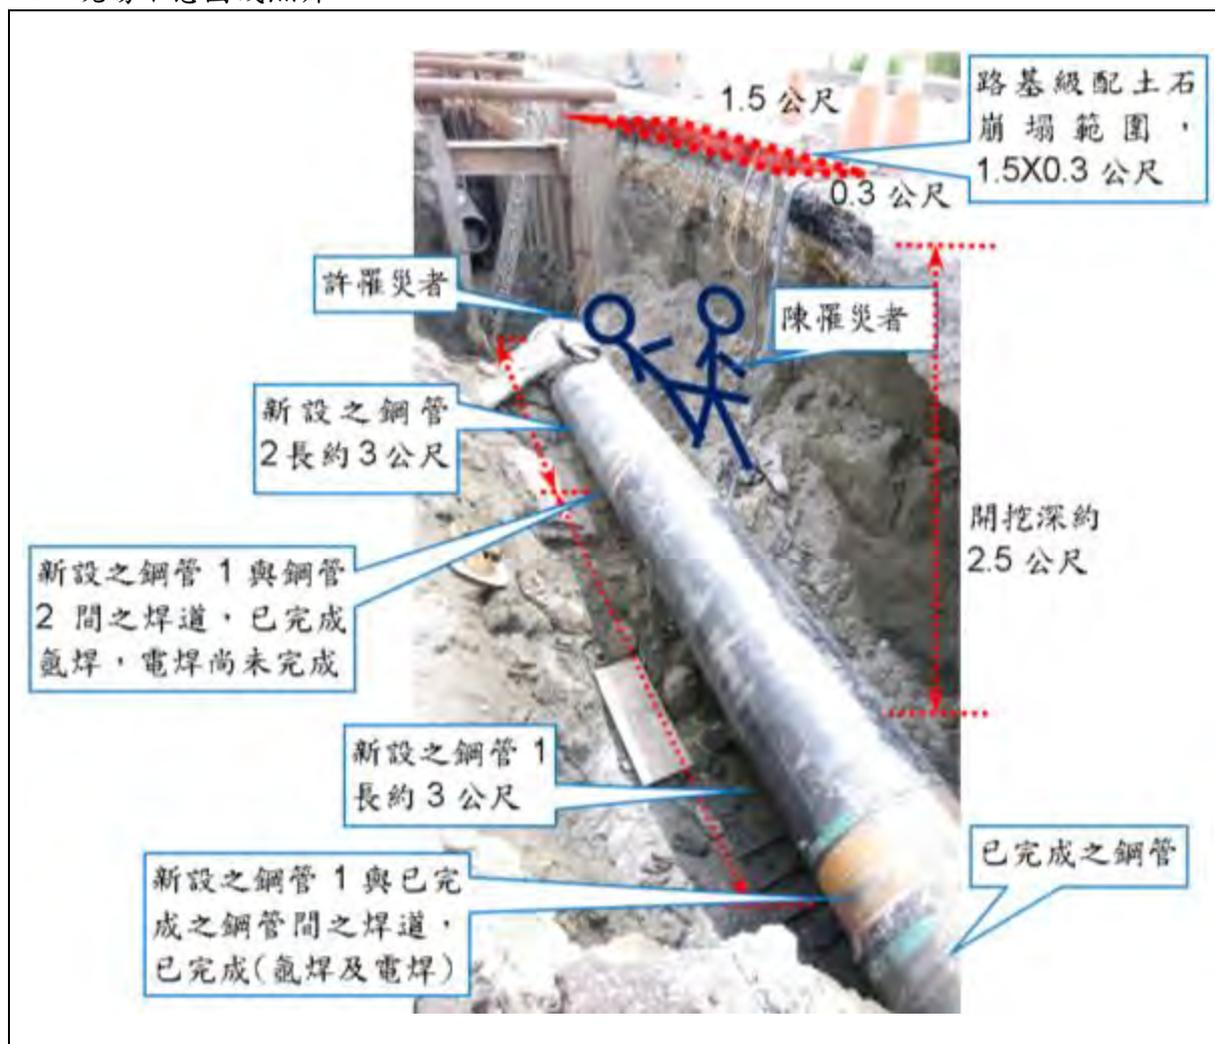
<p>說明一</p>	<p>災害發生處，許罹災者（死亡）及陳罹災者（受傷）在深約 2.5 公尺之管溝，遭崩塌之路基級配土石掩埋致災。</p>
------------	---

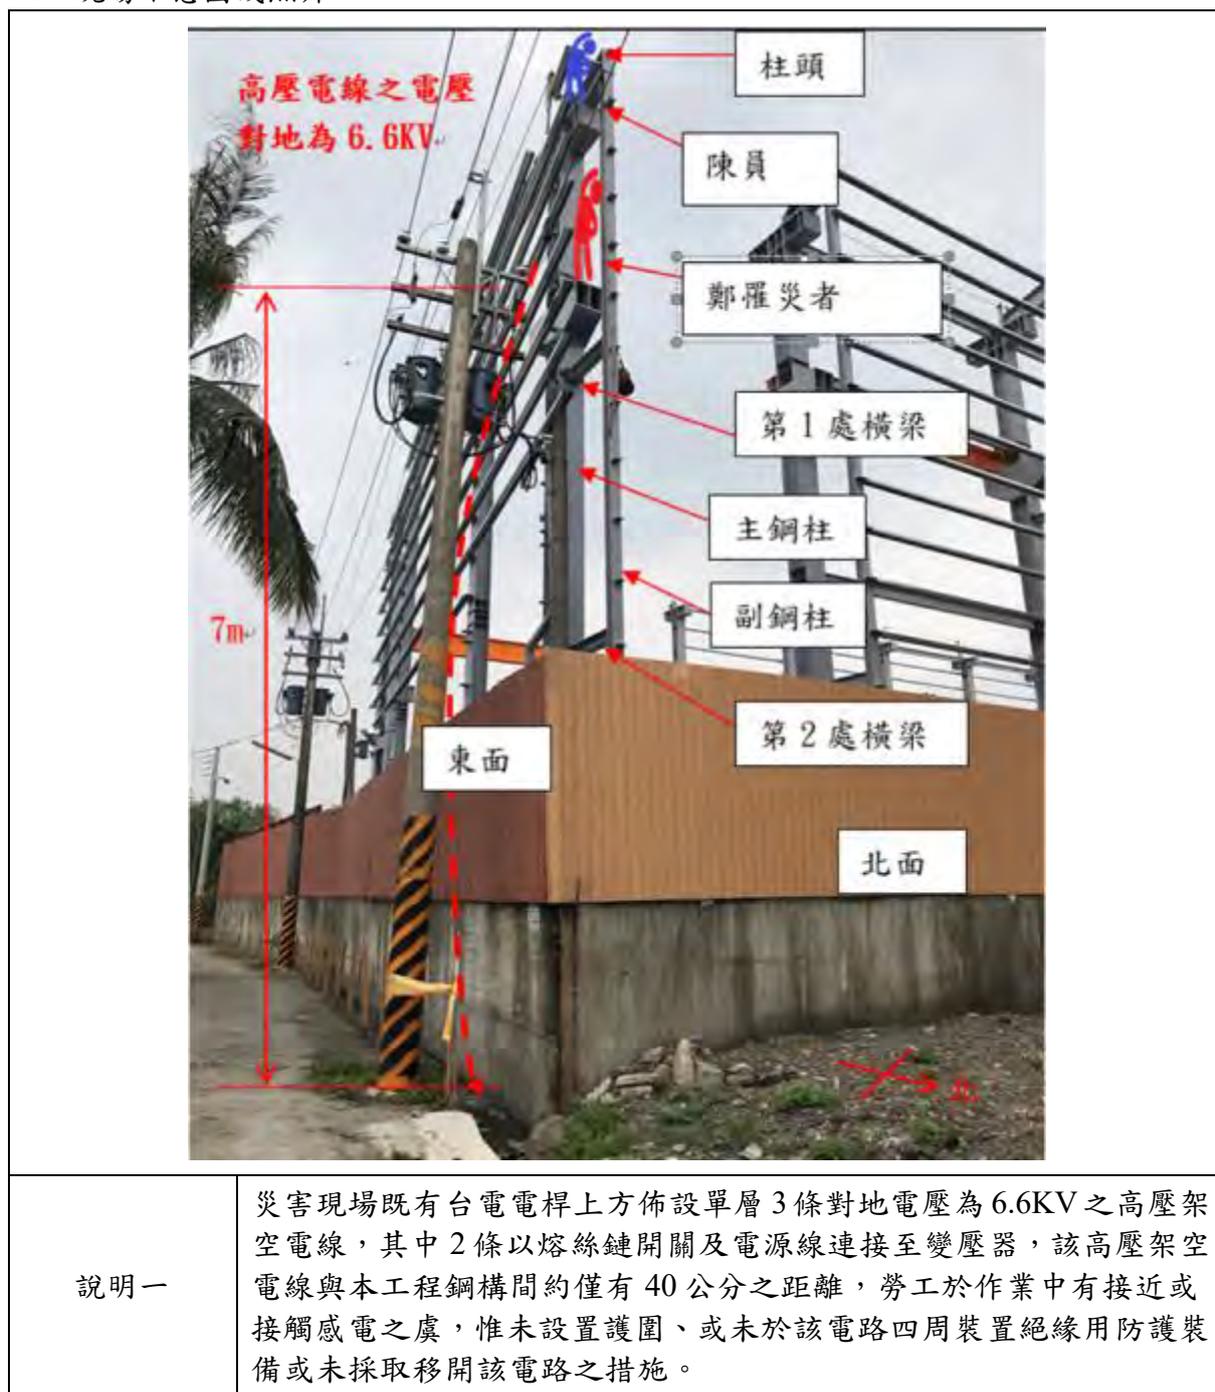
災害現場既有台電電桿上方佈設單層3條對地電壓為6.6KV之高壓架空電線，其中2條以熔絲鏈開關及電源線連接至變壓器，該高壓架空電線與本工程鋼構間約僅有40公分之距離，勞工於作業中有接近或接觸感電之虞，惟未設置護圍、或未於該電路四周裝置絕緣用防護裝備或未採取移開該電路之措施。

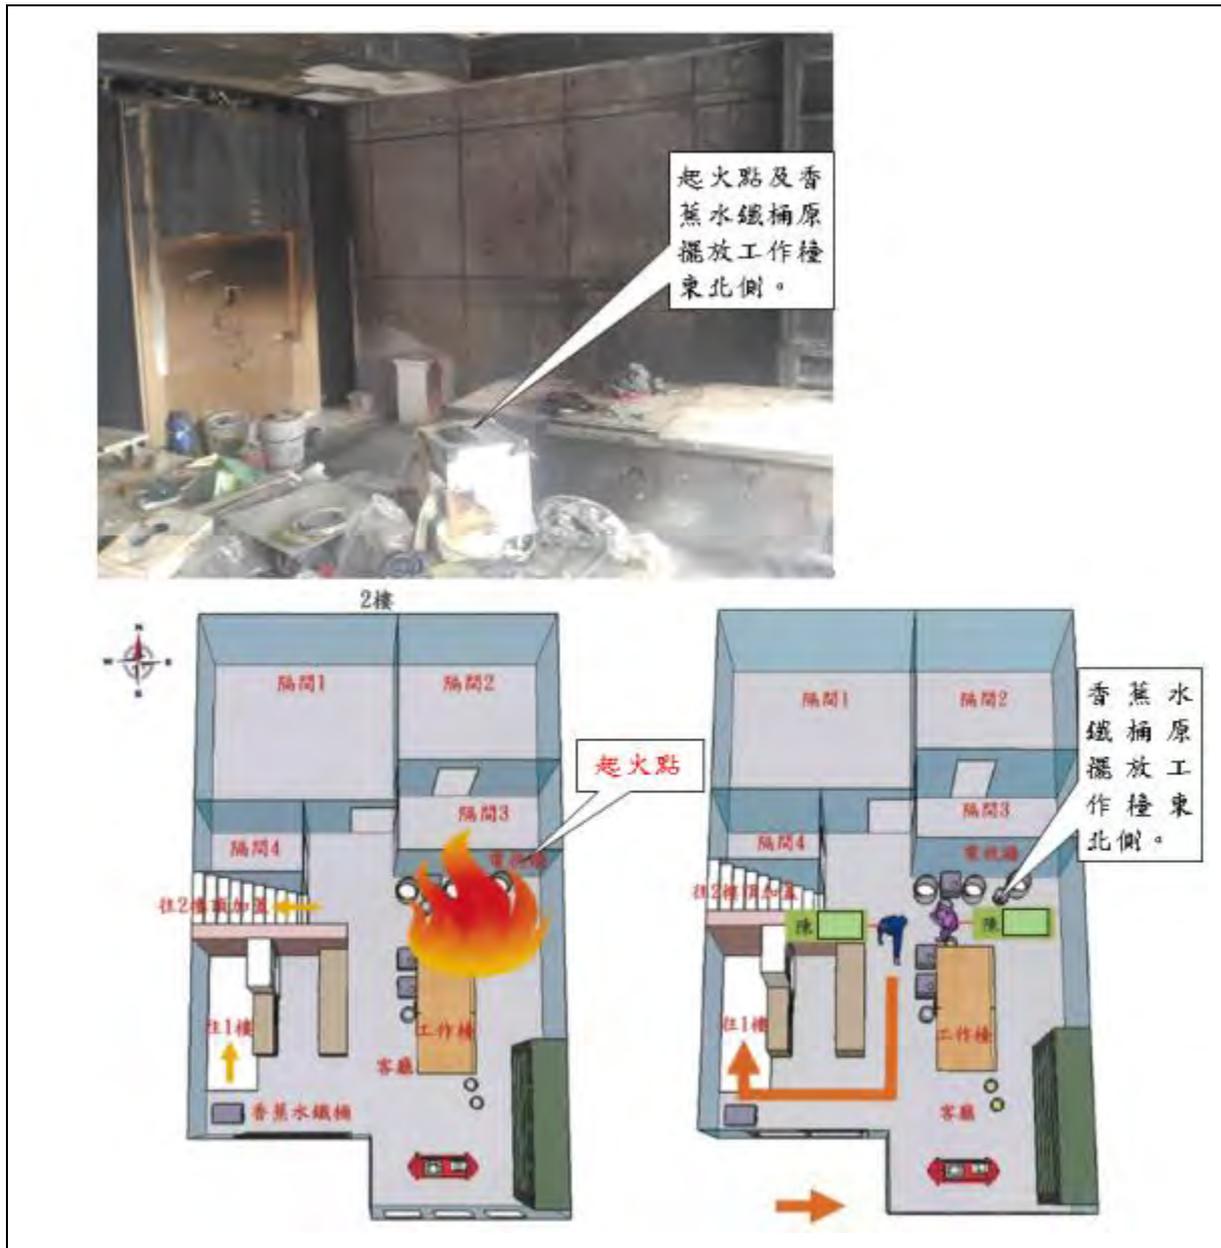
由消防局研判香蕉水鐵桶原放置應於工作檯東北側，疑似香蕉水鐵桶放置於工程期間臨時配置電線上，電源線因受擠壓、碰撞造成短路產生電弧，進而燒破香蕉水鐵桶底部致香蕉水洩漏，且短路產生電弧並引燃洩漏香蕉水致起火燃燒。（雇主將鐵桶拿起往1樓走，走到2樓工作檯附近時，突然“碰”一聲發生爆炸，當時有聽到陳罹災者有喊我身上著火了，雇主趕緊將鐵桶丟置於2樓往1樓樓梯口處）
