100 年度營造業以外行業重大職災實例

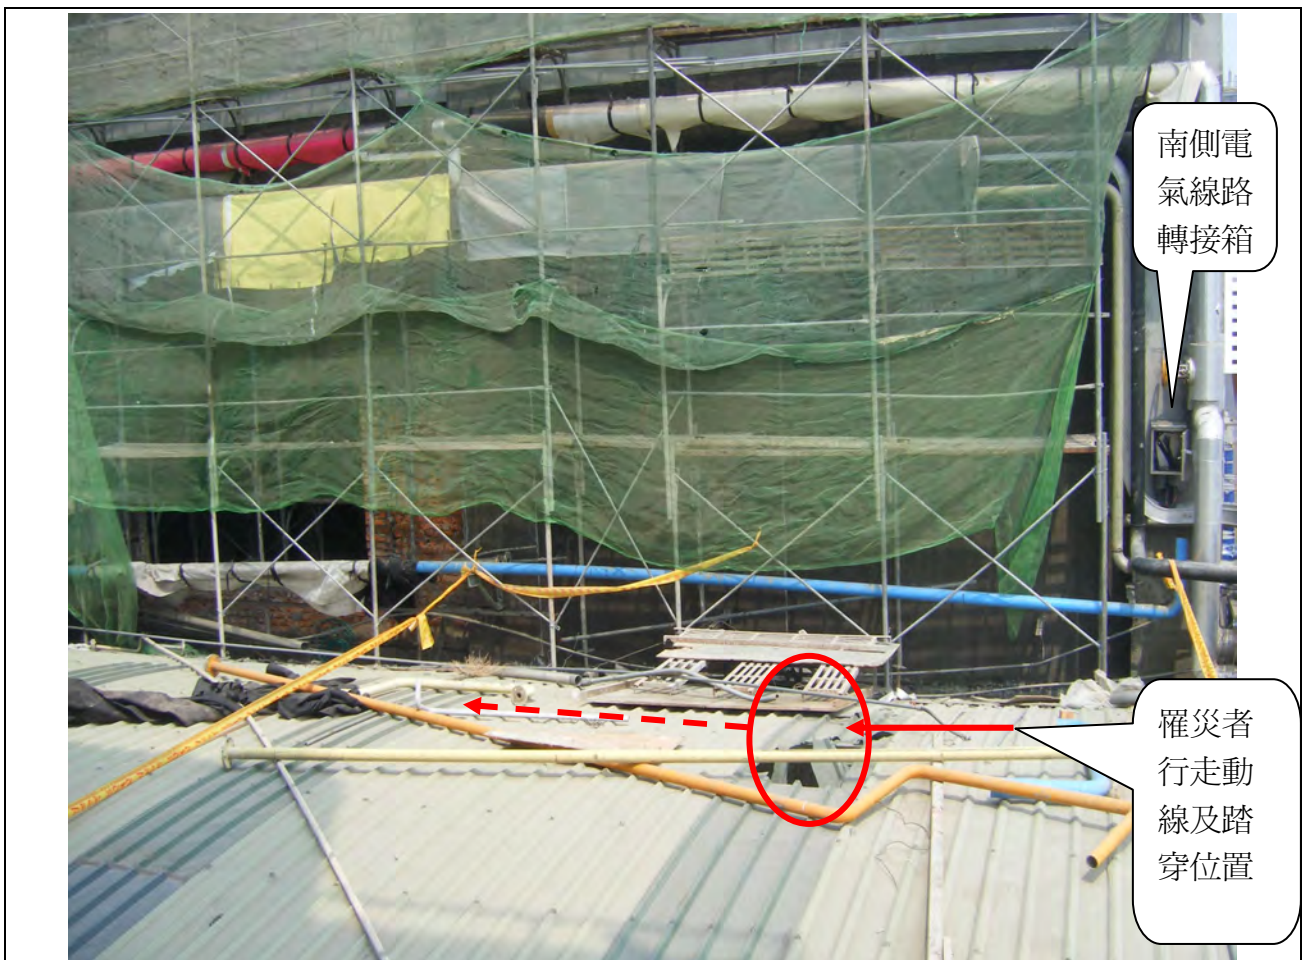
說明一

照片：罹災者李○○由南側電氣線路轉接箱位置，準備前往北側電氣線路轉接箱時，踏穿塑膠採光浪板墜落至地面，該塑膠採光浪板作業場所未設置適當強度，且寬度在三十公分以上之踏板。

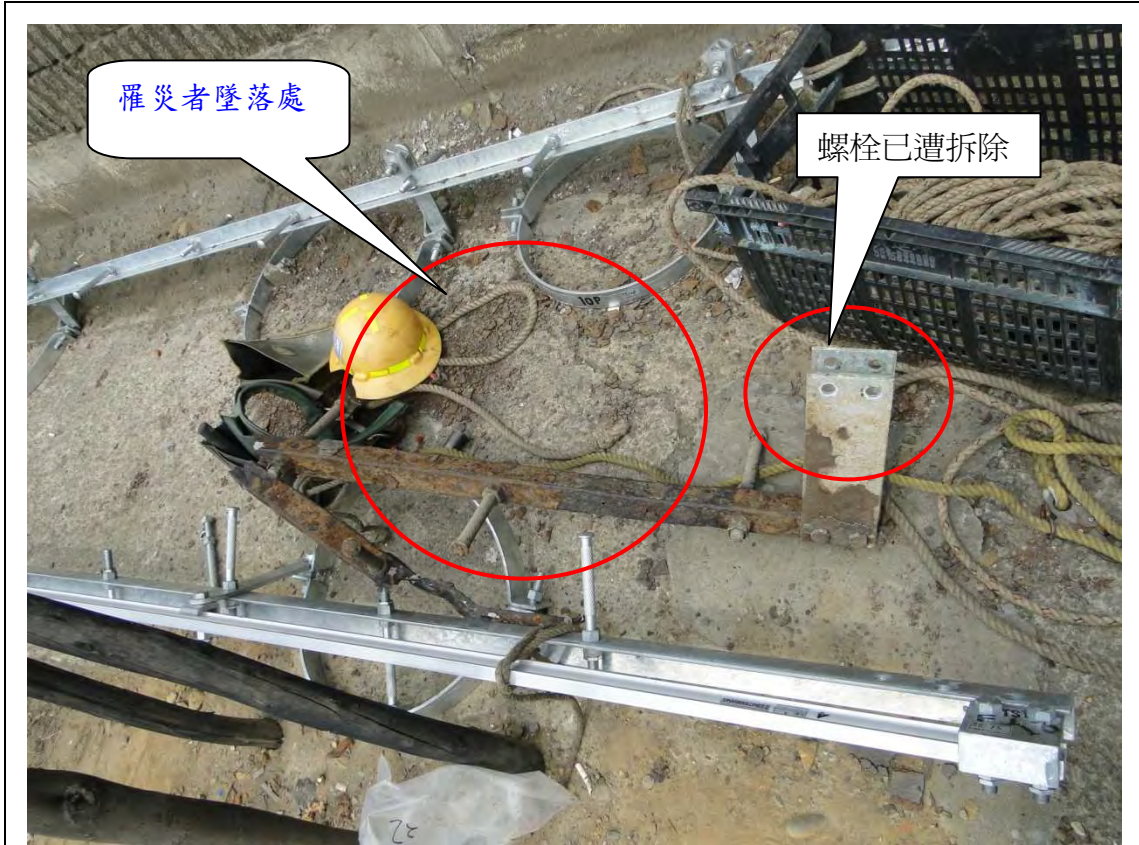
罹災者墜落處及已銹蝕斷裂之方鋼爬梯(最上一節)

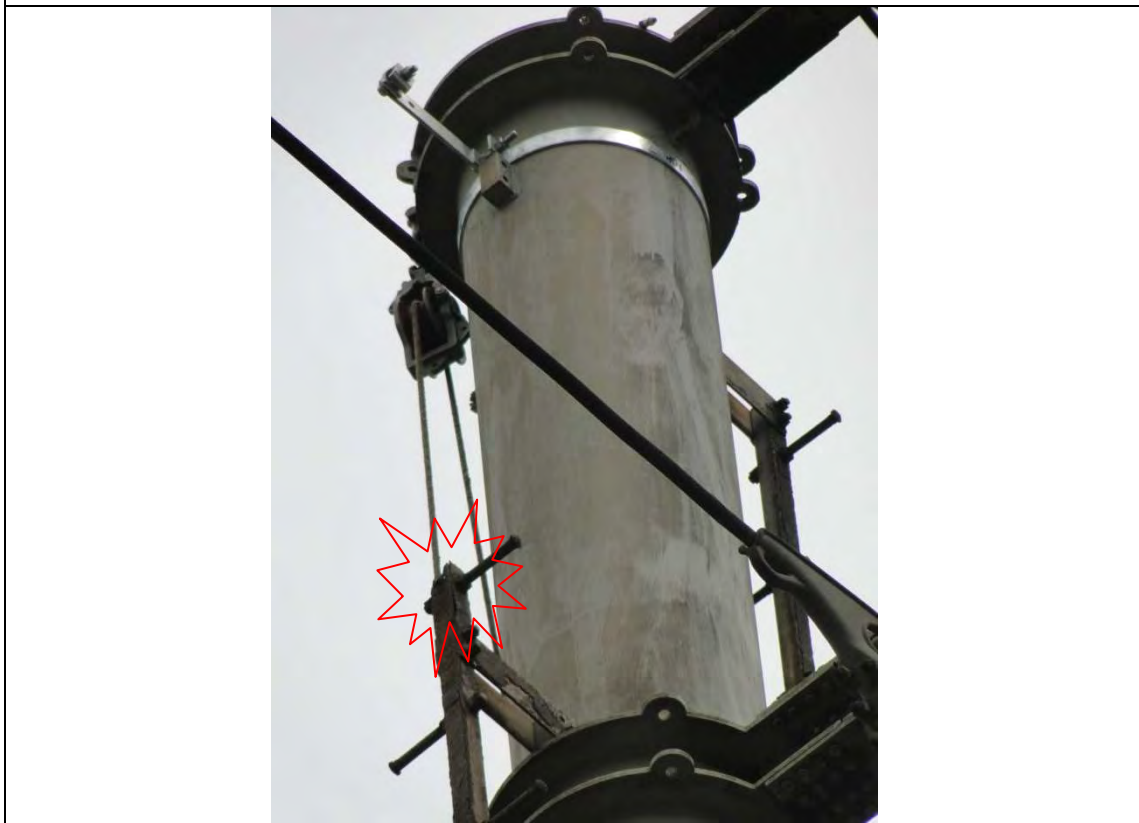
方鋼爬梯斷裂處

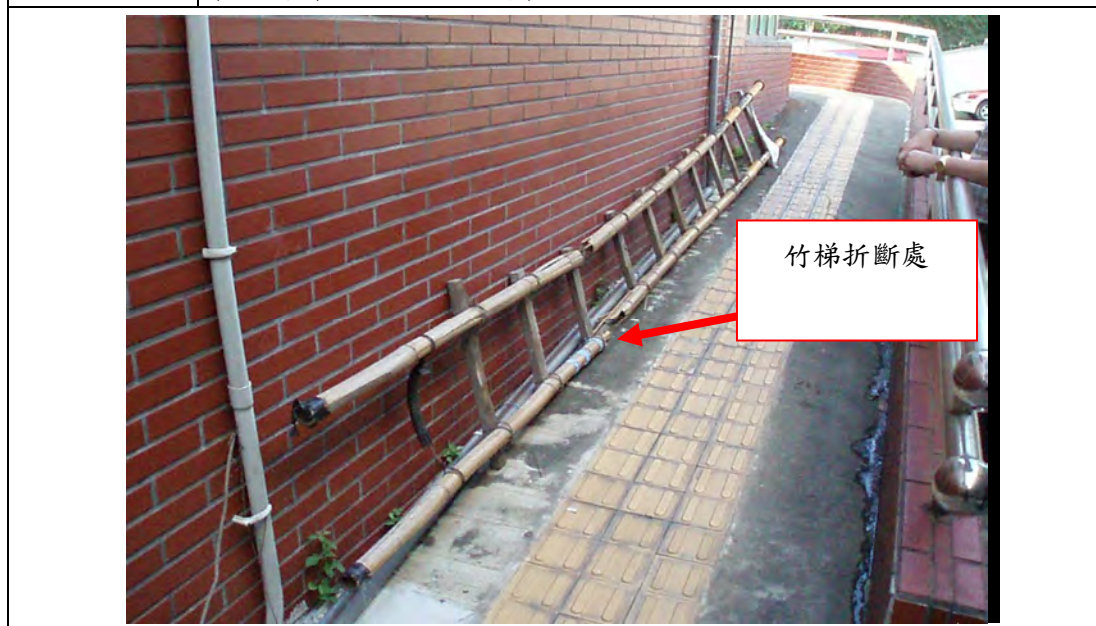
照片二 罹災者洪○○從事市內電話查修作業所使用之竹梯長5.1公尺、寬0.55公尺、梯距為0.35公尺,災害發生後,遭扣於○○市警察局○○派出所暫放之竹梯已折斷。

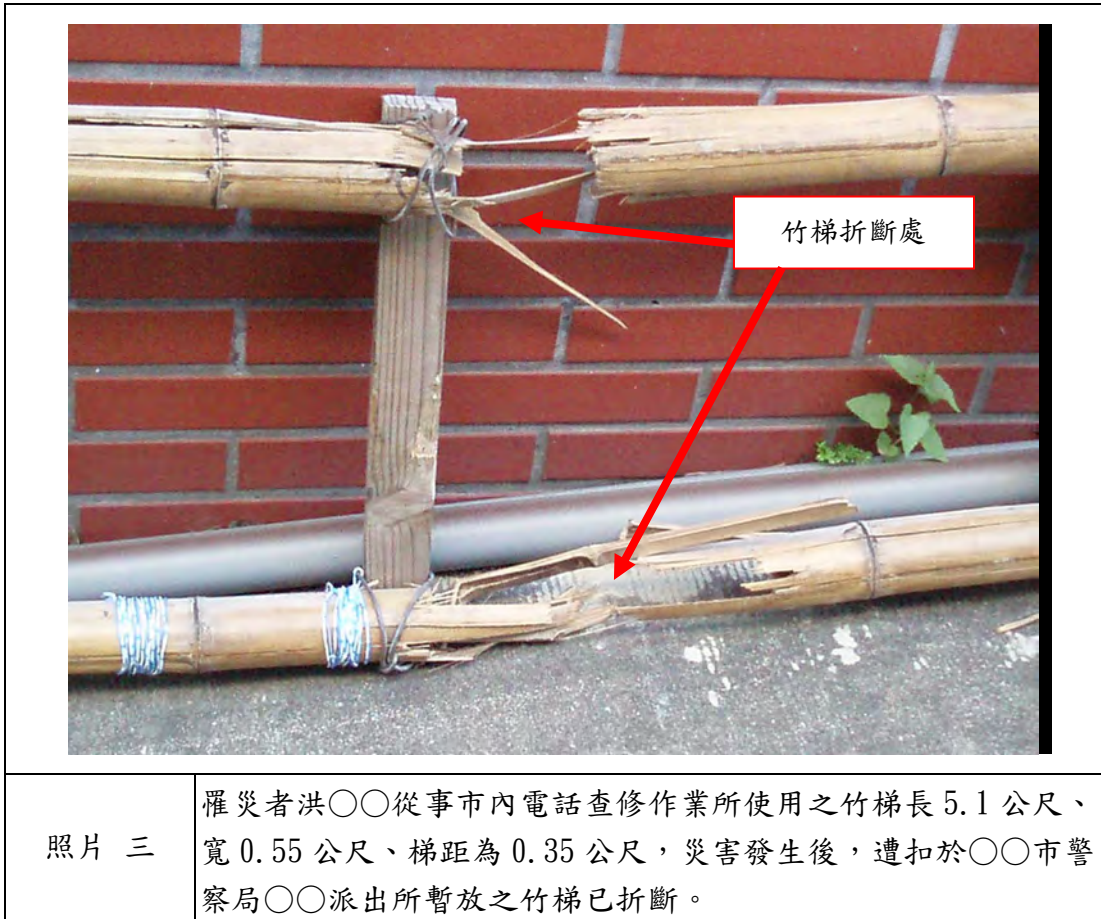
照片 三

罹災者洪○○從事市內電話查修作業所使用之竹梯長 5.1 公尺、寬 0.55 公尺、梯距為 0.35 公尺，災害發生後，遭扣於○○市警察局○○派出所暫放之竹梯已折斷。

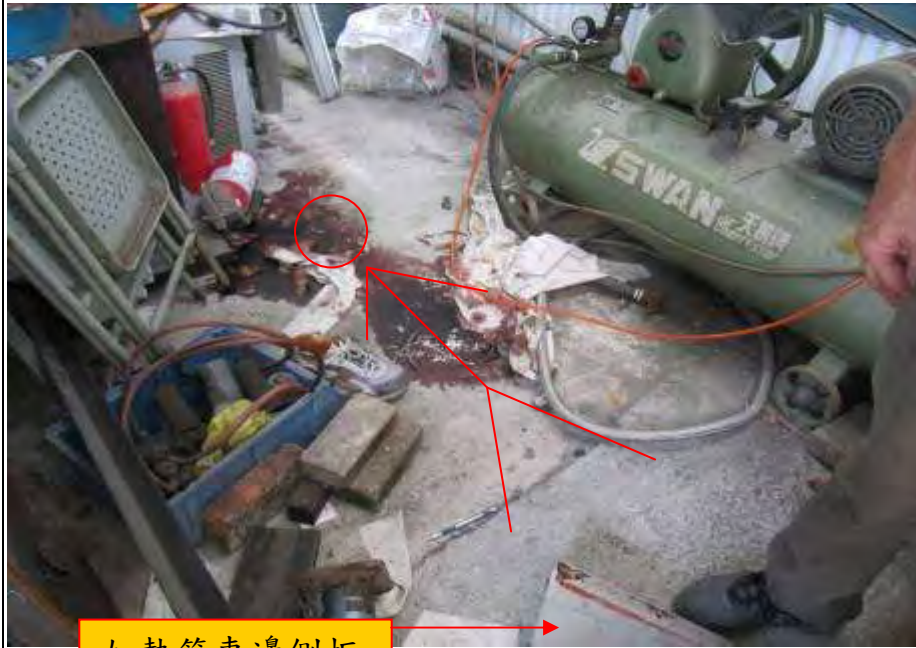
說明 照片 1：罹災者受傷仰臥於熱壓機之作業區地上，加熱箱之東邊側板亦掉落在一旁距離罹災者右腳後方 20-30 公分處

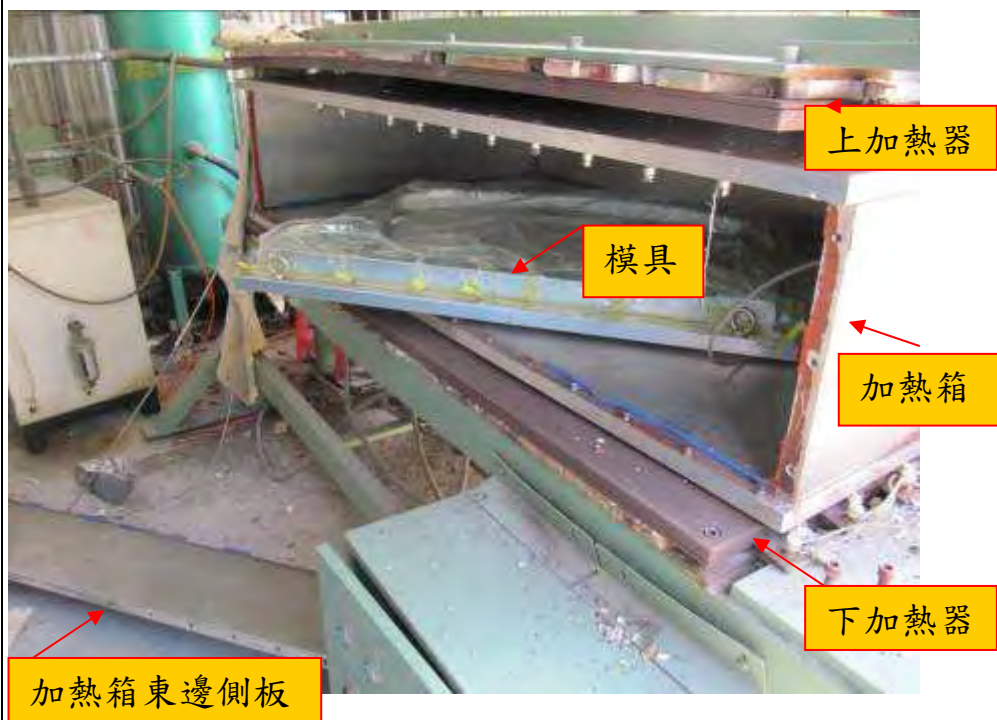
說明 照片 2：鋁製密封加熱箱之東邊側板已掉落於地上，原上蓋與東邊側板 17 支固定螺栓，均鬆動脫落，其中 6 支斷裂，鋁板之左右兩端 6 支固定螺栓亦脫落

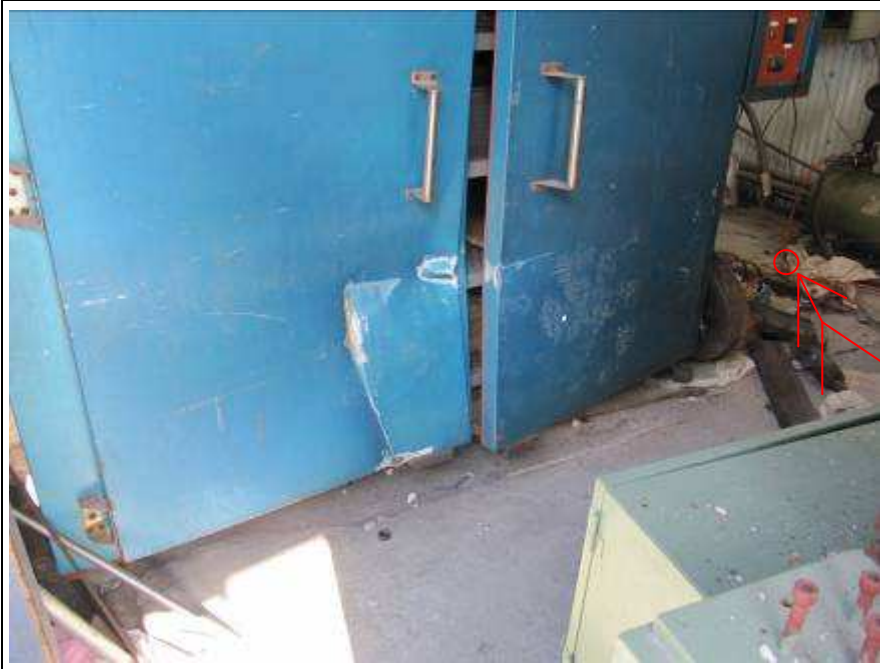
照片 3：複合材料固化熱壓機之作業區所設置物箱，其鐵門板遺有一明顯凹痕

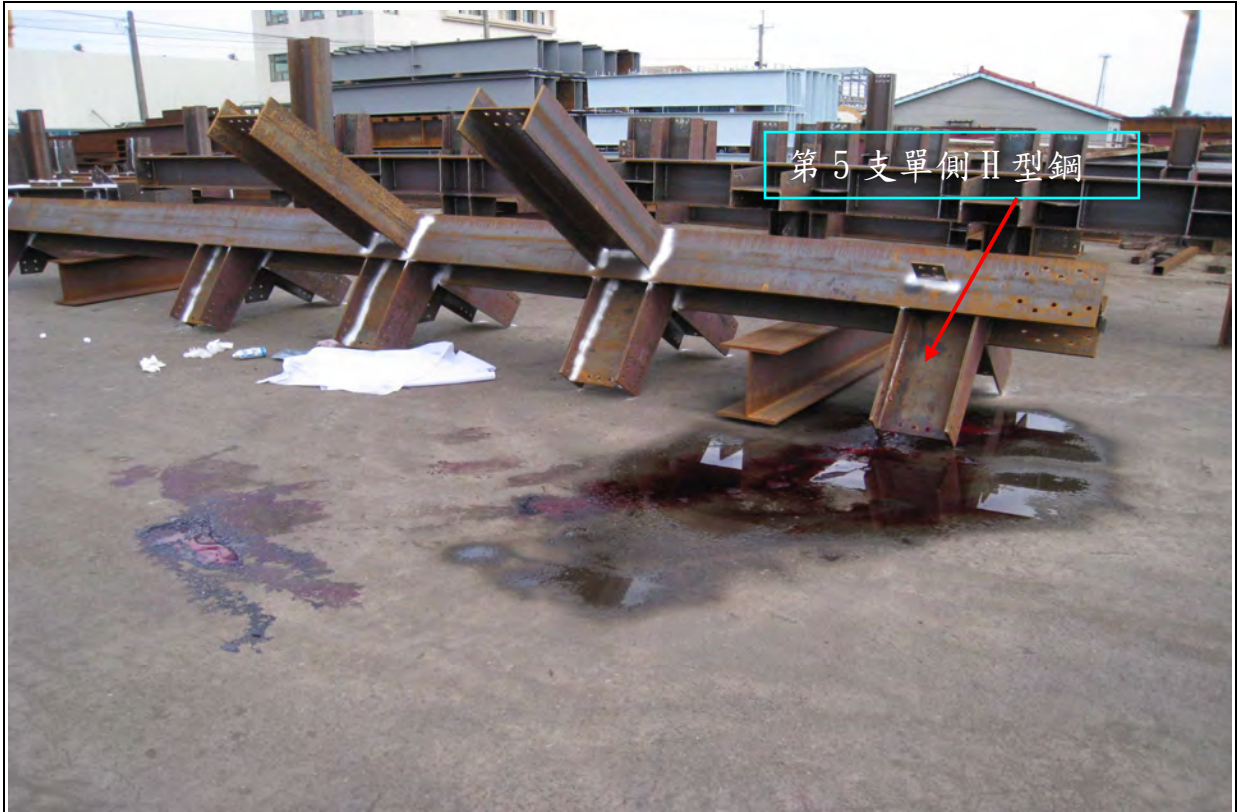
說明 1	鋼構倒塌方向往單側焊接 H 型鋼方向倒下，下側第 5 支 H 型鋼處地面附近有積水，另單側第 5 支 H 型鋼與地面接觸處殘留罹災者血液
------	--

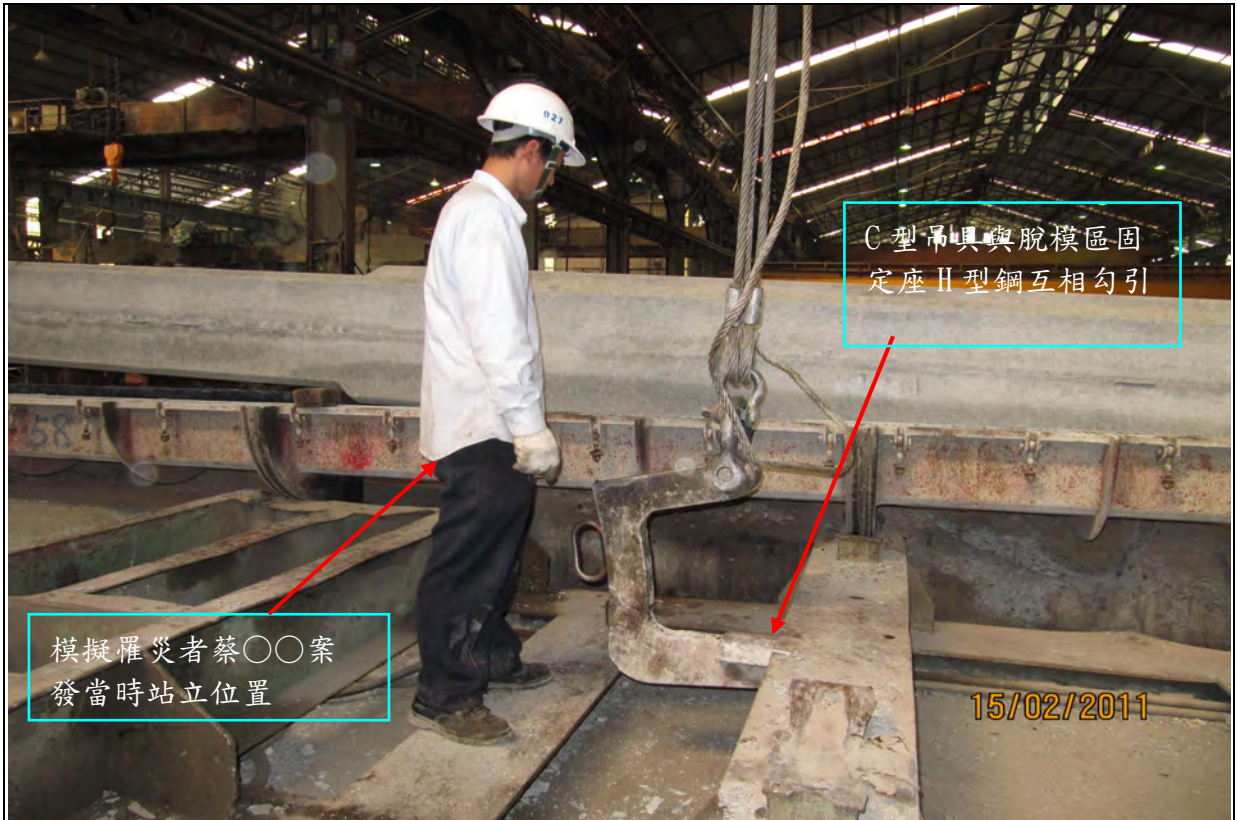
C型吊具與脫模區固定座H型鋼互相勾引

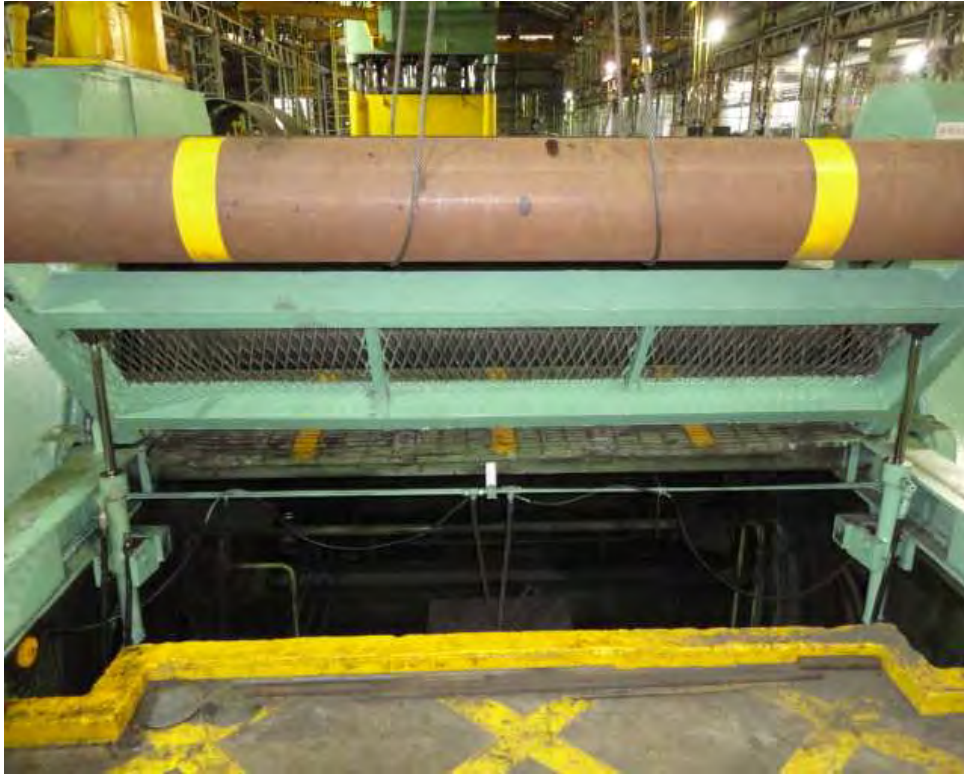
輔助輪支撐架經檢視維修相關零組件及再重新組裝復原後，輔助輪支撐架仍然無法正常升降。罹災者於第二次排除故障時，已忽略固定輔助輪之鋼索已鬆弛，未再使用固定式起重機將輔助輪懸吊固定，貿然進入輔助輪支撐架下方維修油壓管路，以致檢修油壓管時，不慎拆除油壓管，因洩壓而噴出油，使輔助輪及支撐架驟然下降，輔助輪壓及罹災者背部。

發生故障之輔助輪支撐架及其油壓缸位置。。

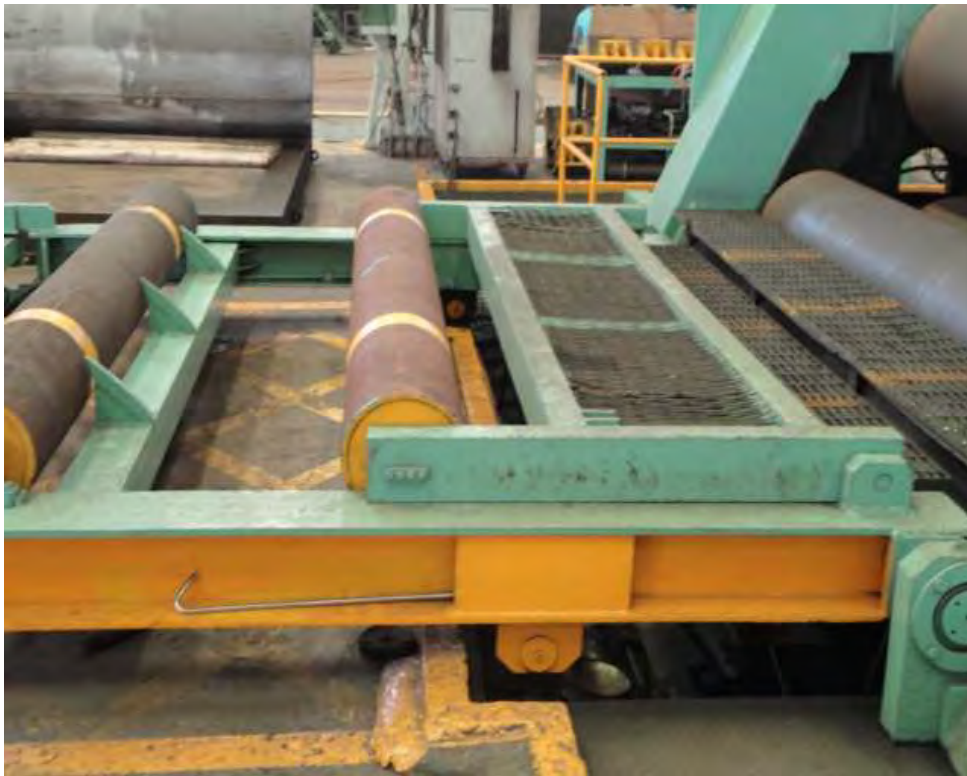
事故發生時，罹災者○○○被驟然下降之輔助輪壓傷位置。

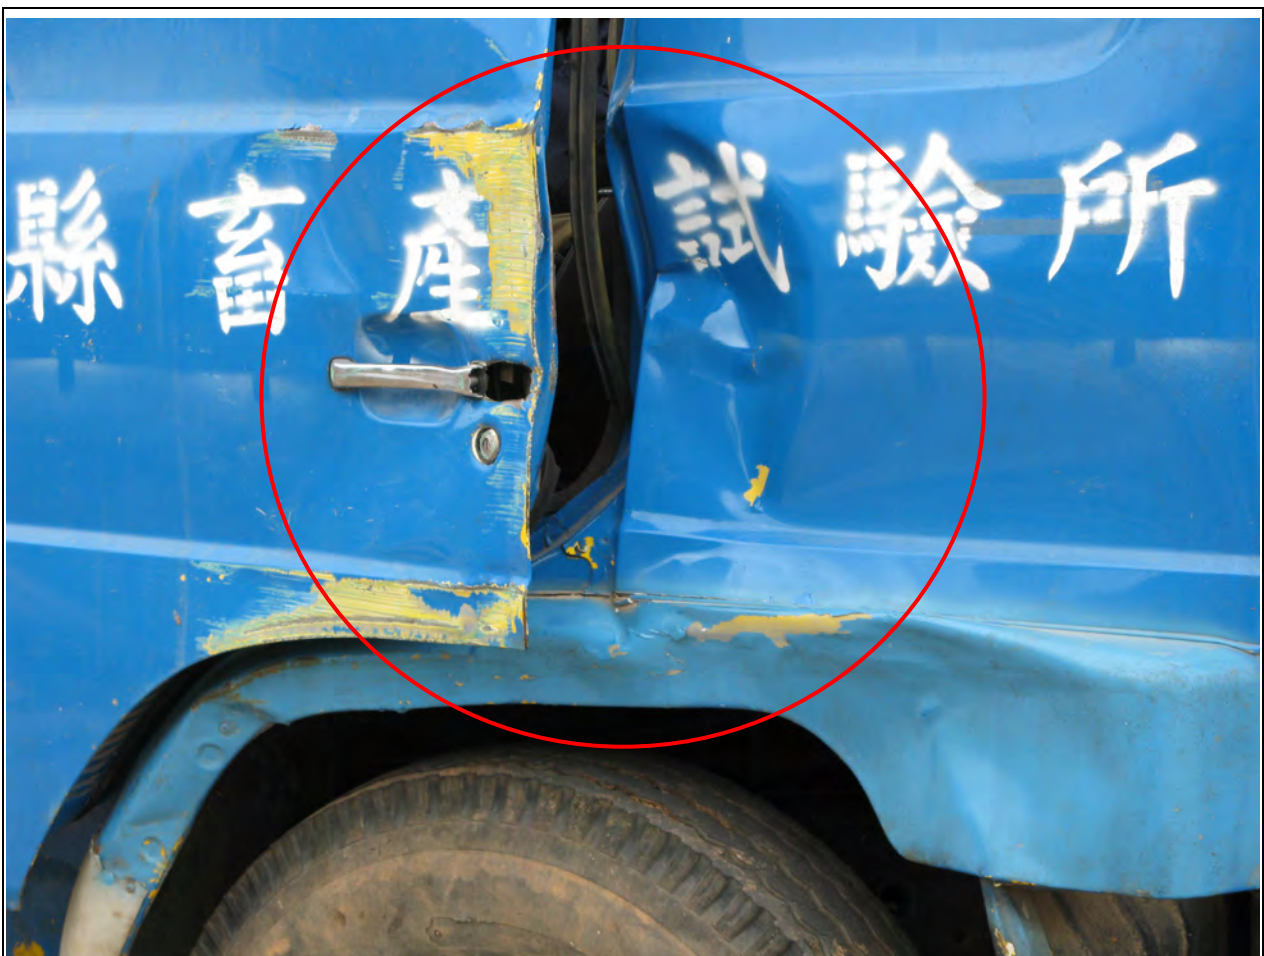
駕駛座車車門與門框變形，導致無法正常關上車門。依罹災者身高現場模擬，凹陷處約為胸口、肩膀處。

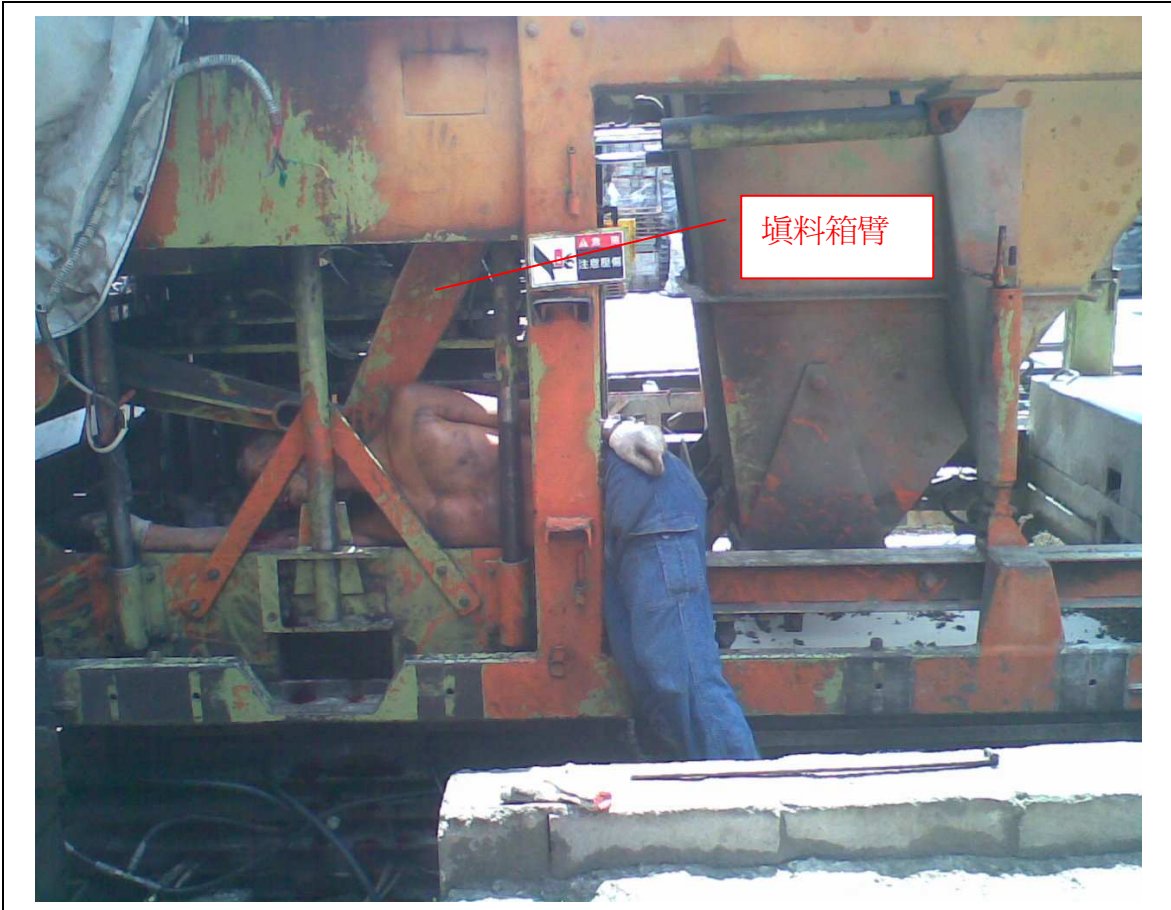
說明：罹災者傾向機械內，被製磚機填料箱臂帶入機械而被夾住頭部。

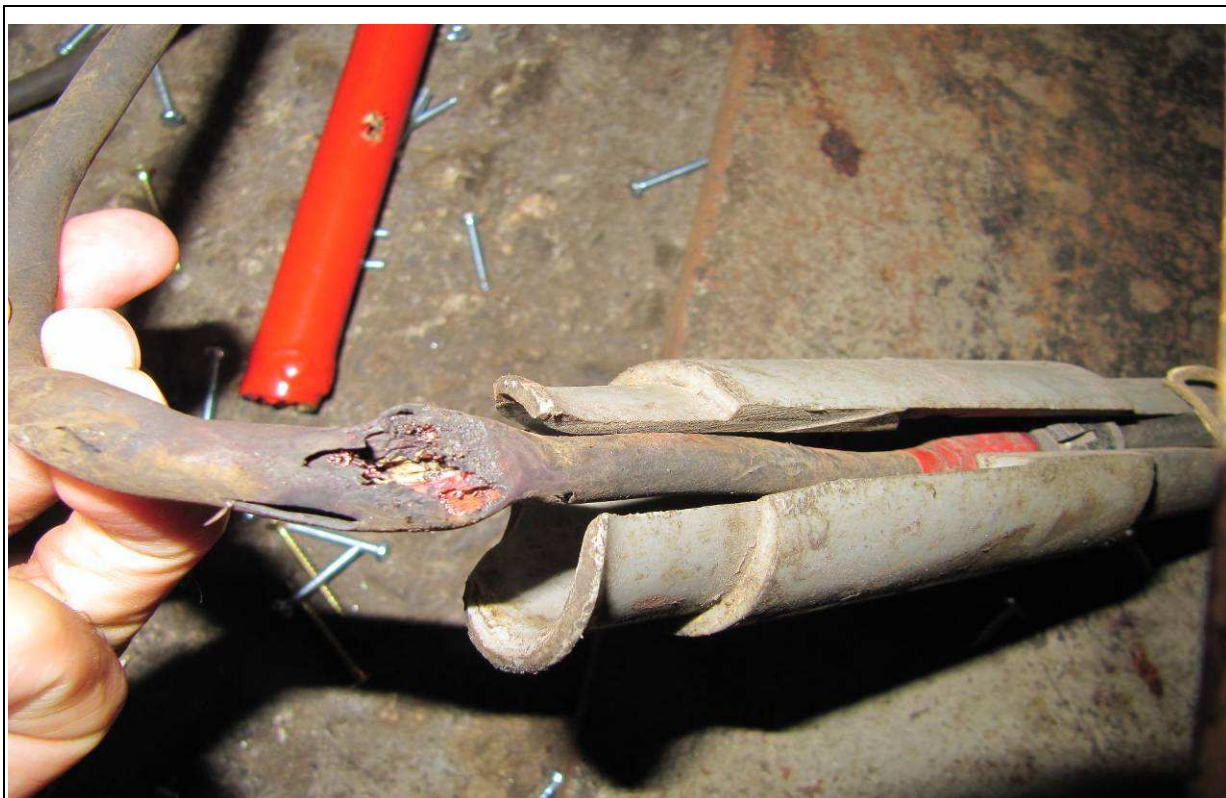
照片	肇災現場電纜線被覆層破裂及導線外露之實際照片
----	------------------------

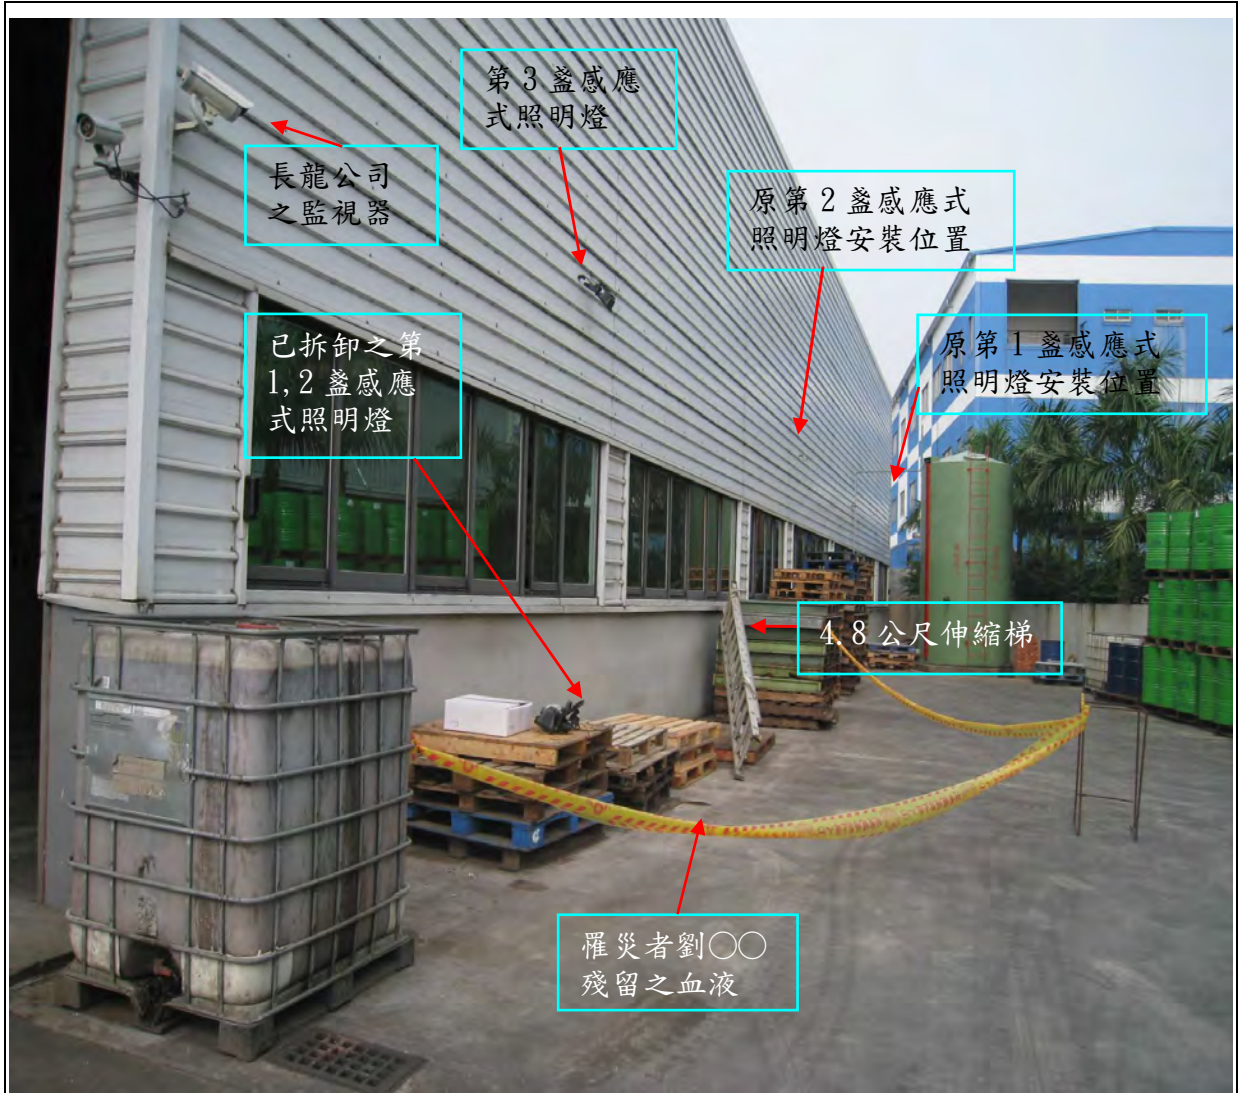
<p>說明</p>	<p>照片 1：○○貿易有限公司原料倉庫外側廠區空地有數堆棧板，有 1 只 4.8 公尺伸縮梯橫倒某堆鐵質棧板上(伸縮梯腳部之塑料防滑墊 1 只已脫落)，2 盞已拆卸之感應式照明燈及手工具放置在另一堆木質棧板上，地上殘留罹災者血液。另第 3 盞感應式照明燈裝設位置距地高度約 4 公尺。</p>
-----------	---

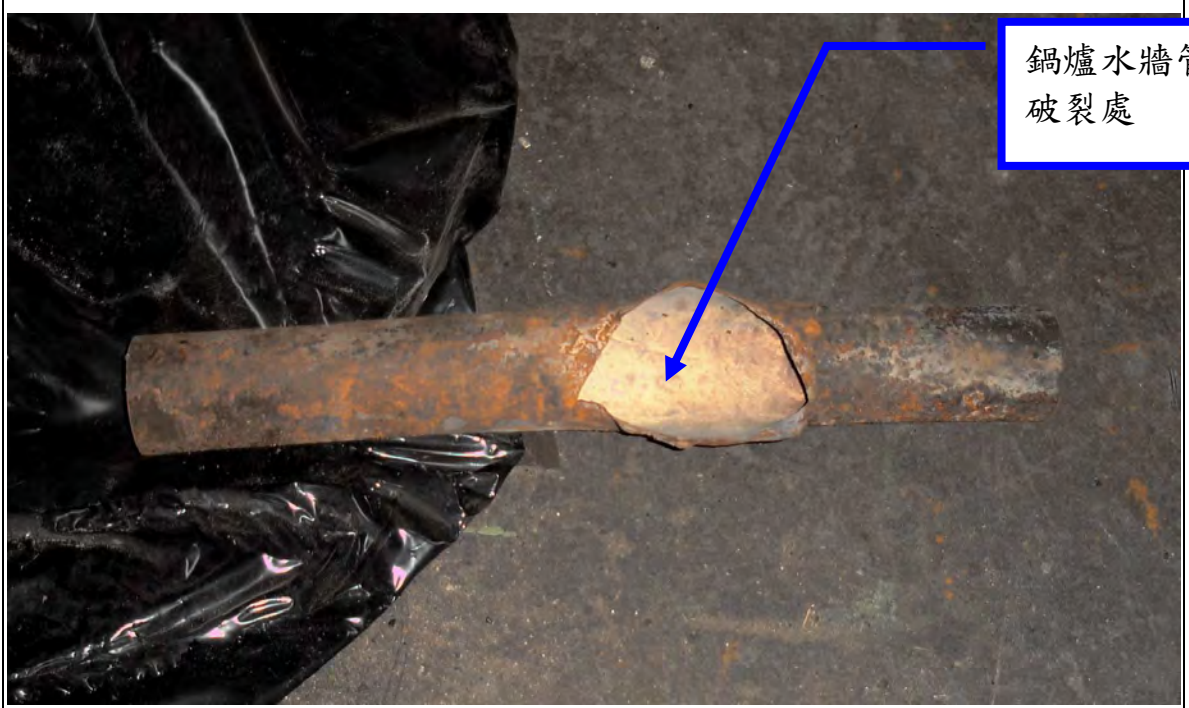
說明三	拆下之原破裂鍋爐水牆管。
-----	--------------

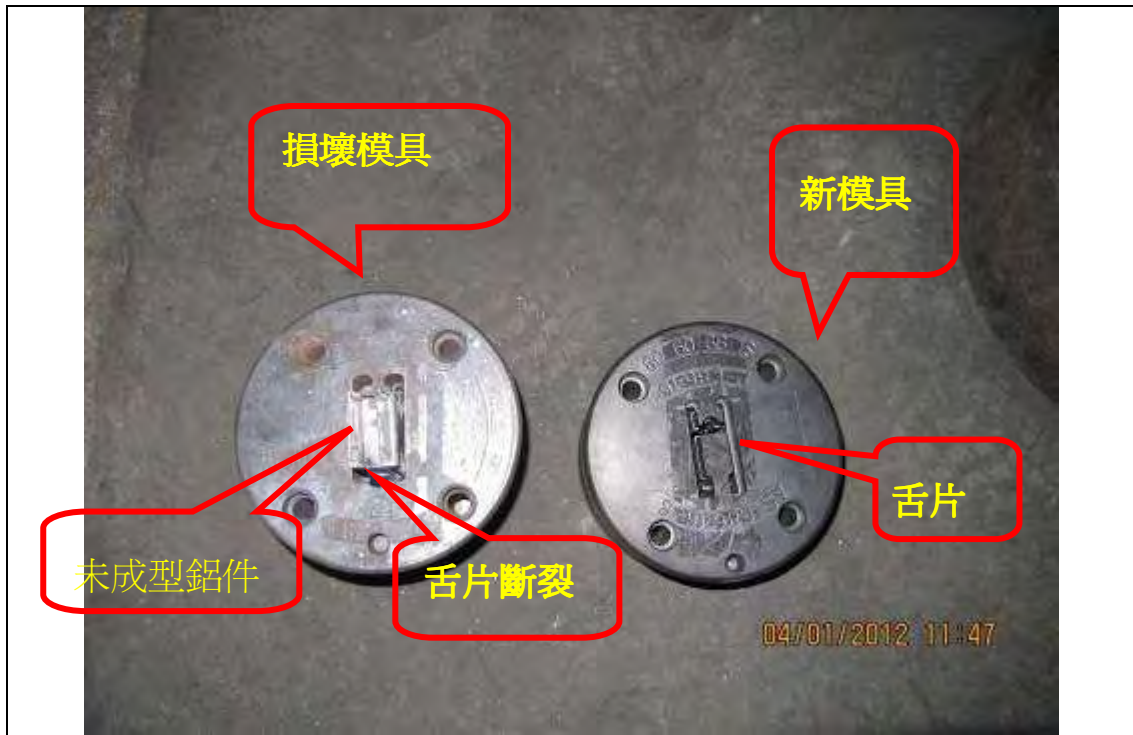
說明	照片 2：左圖為損壞拆下之模具，右圖為新品模具，從拆下之模具判斷，鋁材進入模具擠型時造成舌片受壓斷裂致碎片飛射出擊中勞工。
----	---
