# 113 年至 115 年營造業施工架拆除作業重大職業災害案例彙編

## 一、前言

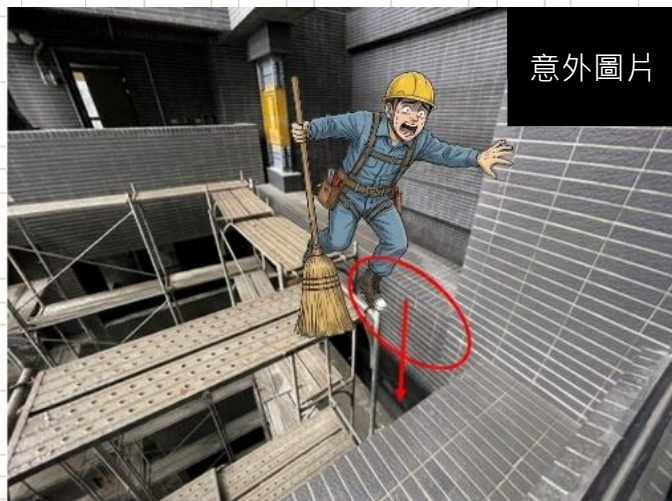
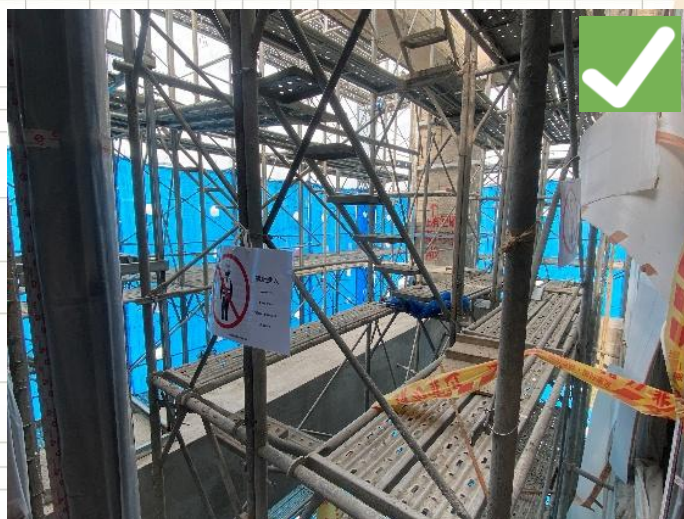
許，營造廠派罹災者配合施工架拆除，逐層往下進行外牆及外梁之清潔作業，罹災者穿著背負式安全帶並配戴安全帽，手持掃把站在窗外 12 樓的外露梁(高度 35 公尺)上作業

時，翻落至旁邊 10 樓天井橫梁，再往橫梁內側墜落至 2 樓露台上當場死亡。

**災害原因：**開口部分未設置護蓋、安全網及設置安全母索供勞工使用安全帶等防墜設施，且施工架組配作業主管未確認現場是否已做好安全防護，也未限制其他人員進入施工區域，致罹難者自外牆與施工架間開口處墜落至 2 樓露台死亡。

1. 應落實承攬管理。
2. 開口部分應設置護欄、護蓋或安全網，若因作業需求臨時將其開啟或拆除，應設置安全母索等防墜設施，供勞工使用安全帶。
3. 進行施工架拆除作業時施工架組配作業主管應確認安全衛生設備及措施之有效狀況，且管制其他人員不得進入作業。

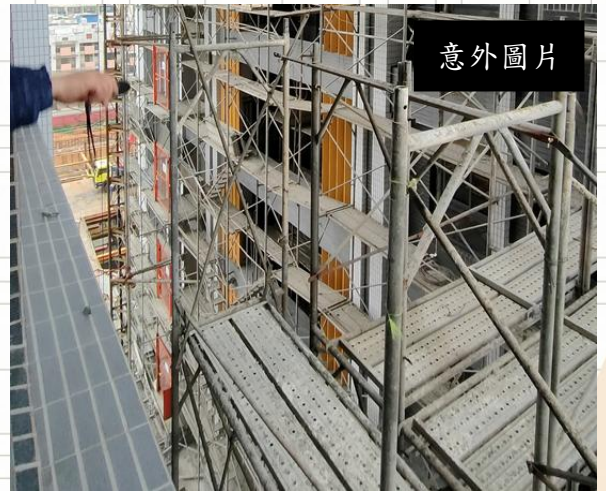
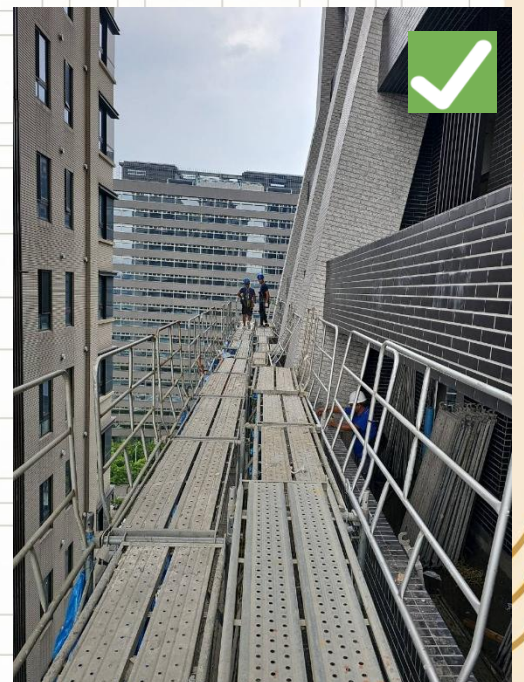
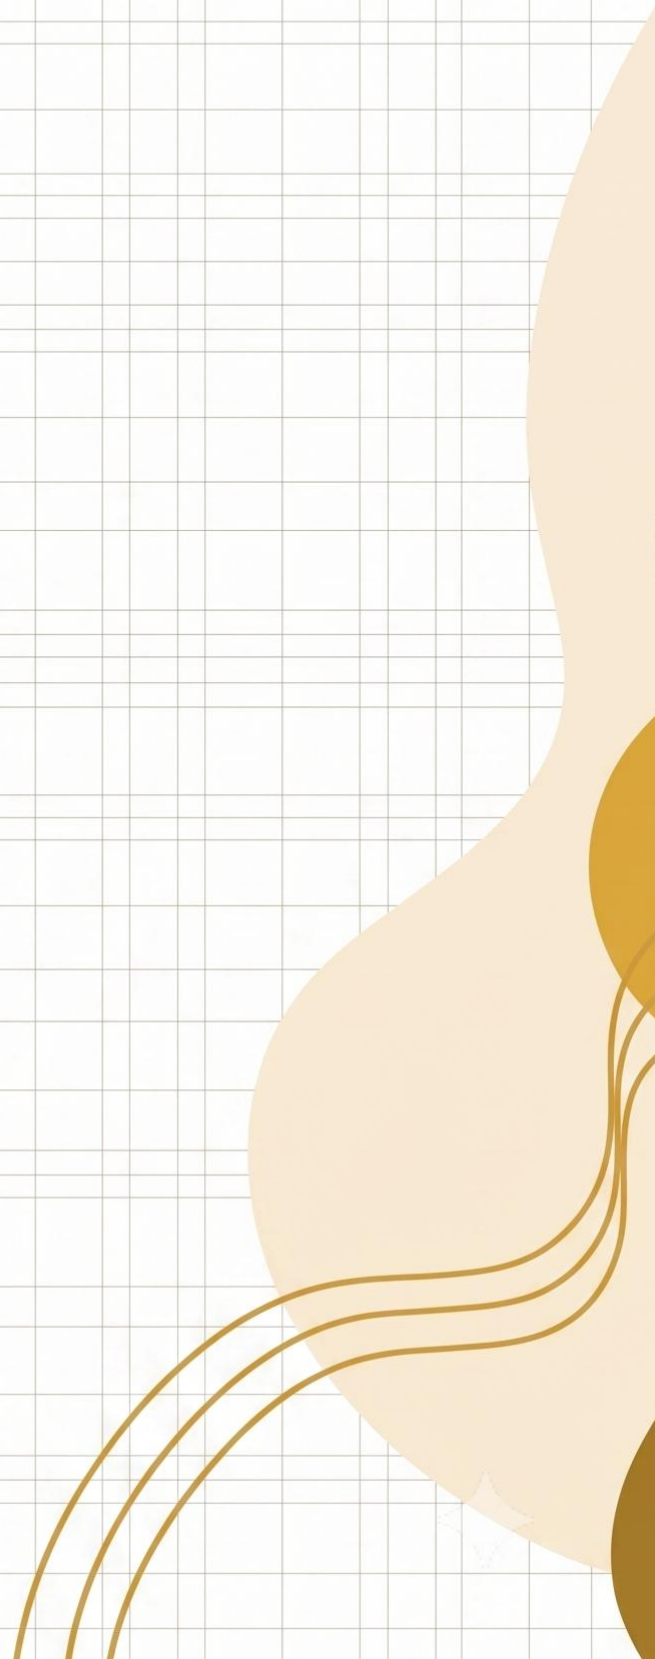
許，再承攬人所僱勞工(含罹災者)等 7 人於 6 樓外牆施工架進行拆除作業，罹災者等 7 人皆有配戴安全帽及背負式安全帶，施工架之交叉拉桿、下拉桿、防墜網等防護設備已先拆除，施工架亦未設置安全母索，作業過程中罹災者自施工架開口處墜落

至 2 樓地面 ( 墜落高度約 15 公尺 )，送醫急救後於同日不治死亡。

**災害原因：**施工架工作臺未設置護欄、安全網、安全帶等防護設備，亦未使勞工確實使用安全帶，且施工架組配作業主管未於作業現場指揮勞工作業並確實監督勞工使用個人防護具，致勞工自 6 樓外牆施工架開口墜落至 2 樓地面死亡。

1. 應落實承攬管理。
2. 應訂定墜落災害防止計畫。
3. 應於施工規劃階段實施風險評估。
4. 開口部分應設置護欄、護蓋或安全網，若因作業需求臨時將其開啟或拆除，應設置安全母索等防墜設施，供勞工使用安全帶。
5. 施工架組配作業主管應於現場監督管理施工架拆除作

業，及實施檢點。

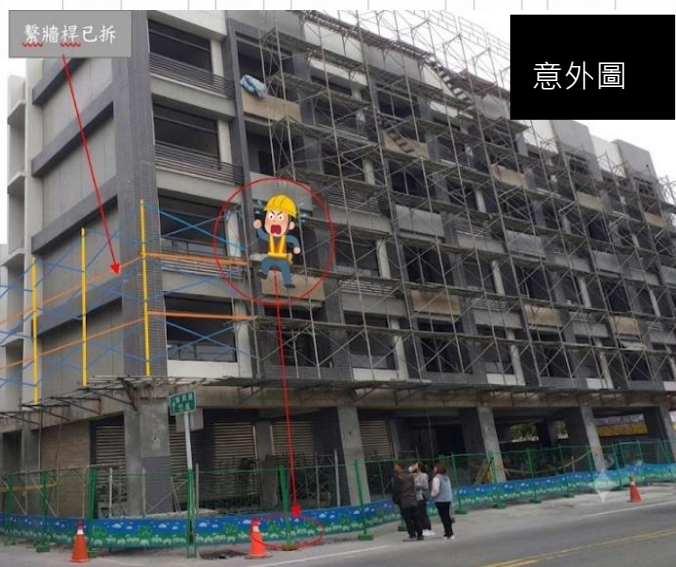
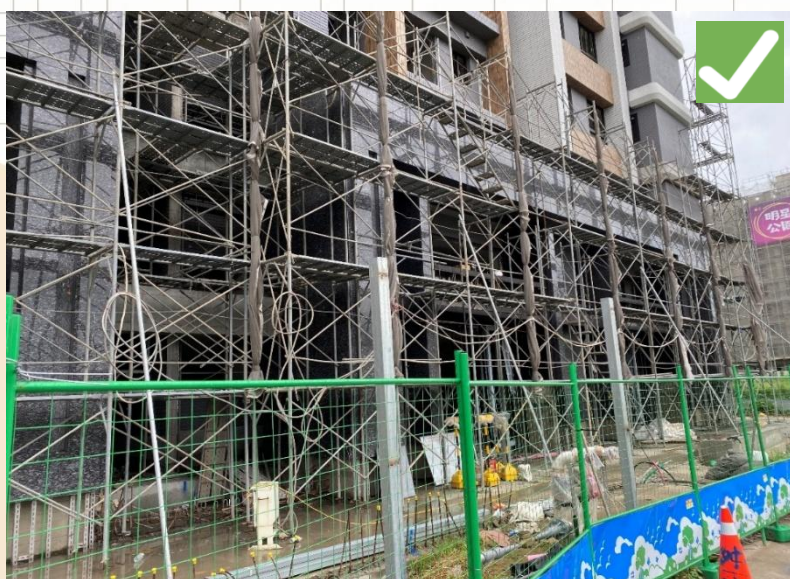
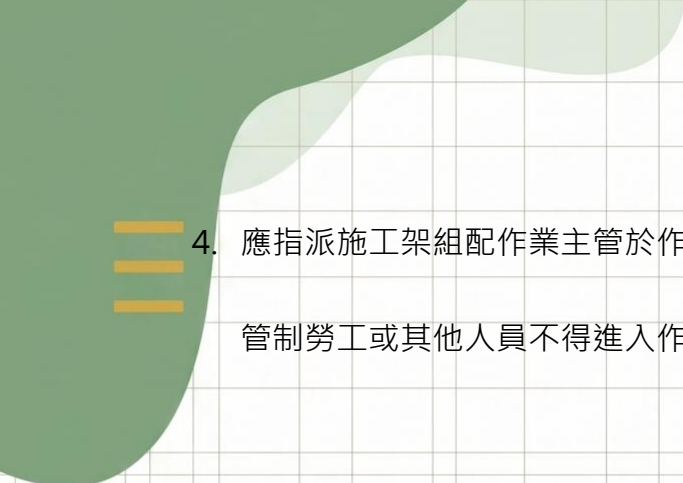
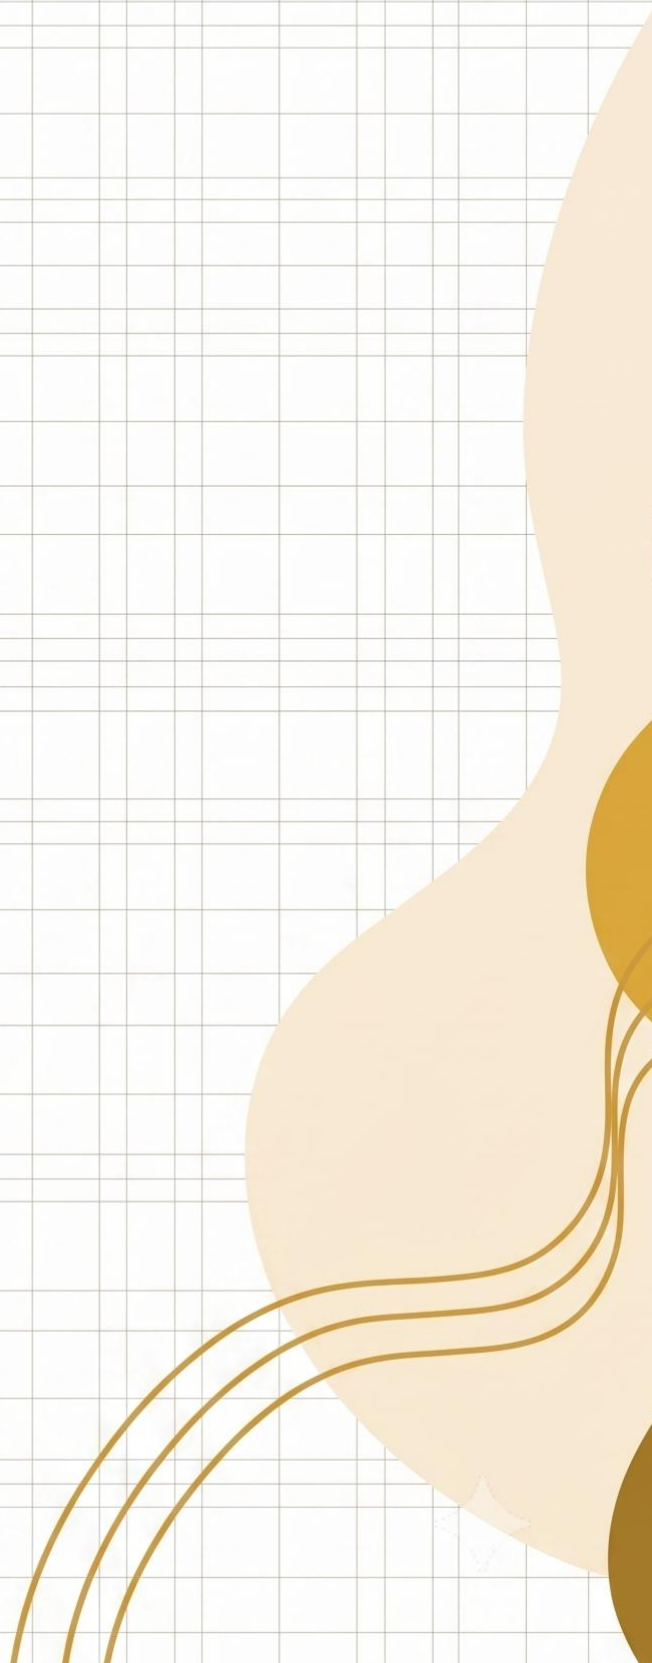
架外側墜落到地面，送醫急救後於同日不治死亡。

**災害原因：** 外牆施工架外側開口未設置護欄、安全網、安全帶等防護設備，且施工

架組配作業主管未確認施工架安全衛生設施之有效狀況，管制其他人員進入，致勞工

自外牆施工架外側開口墜落至地面致死。

1. 應落實承攬管理。
2. 應訂定墜落災害防止計畫。
3. 開口部分應設置護欄、護蓋或安全網，若因作業需求臨時將其開啟或拆除，應設置安全母索等防墜設施，供勞工使用安全帶。

4. 應指派施工架組配作業主管於作業現場確認安全衛生設備及措施之有效狀況前，應管制勞工或其他人員不得進入作業。

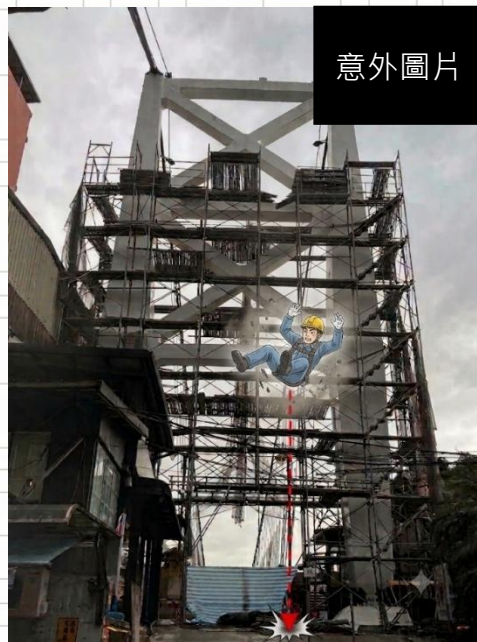
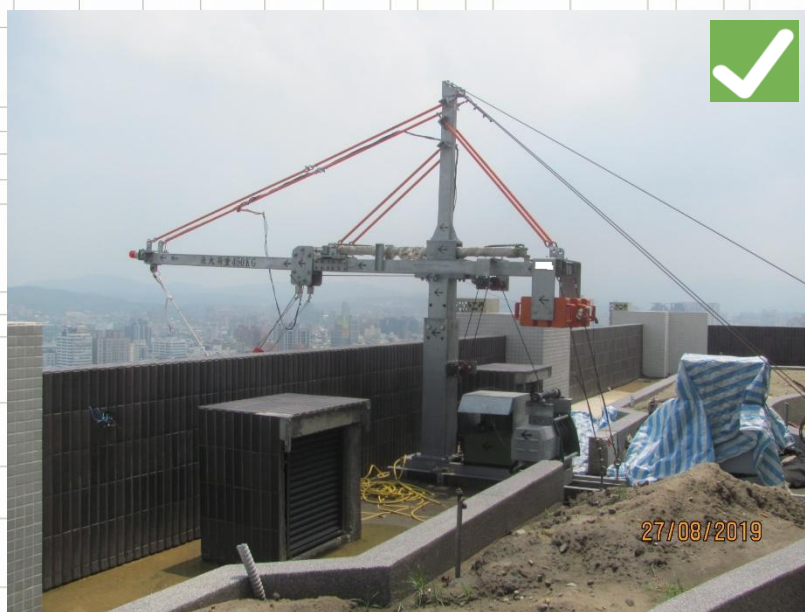
**事故經過：** 113 年 5 月 14 日上午 11 時 40 分，罹災者從事施工架拆除作業，以麻繩卸放交叉拉桿，因未使用全身背負式安全帶，連人帶料墜落地面，送醫急救後於同日不治死亡。

**災害原因：** 使勞工從事外牆施工架材料卸放作業，未提供勞工全身全身背負式安全帶、捲揚式防墜器及安全母索等設備，致勞工自施工架上墜落至地面致死。

1. 應落實承攬管理。
2. 應訂定墜落災害防止計畫，依風險控制之先後順序規劃，經由工法之選擇，減少高處作業項目。
3. 應提供安全母索、捲揚式防墜器及全身全身背負式安全帶等防墜設施，供勞工使用。
4. 施工架組配作業主管應於現場監督管理施工架拆除作業，及實施檢點。

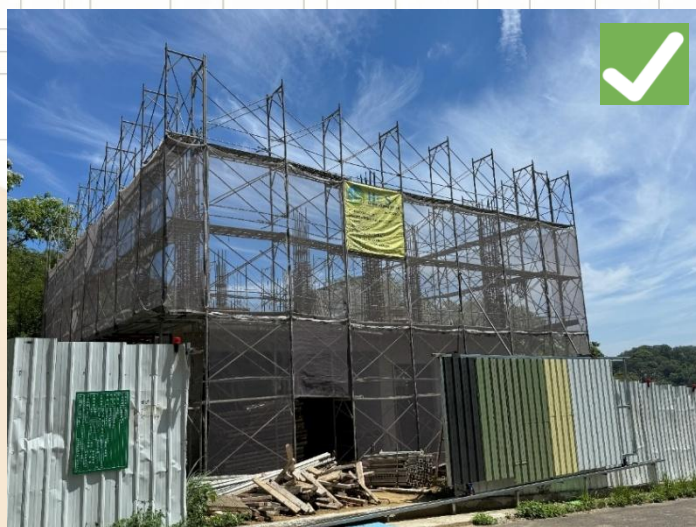
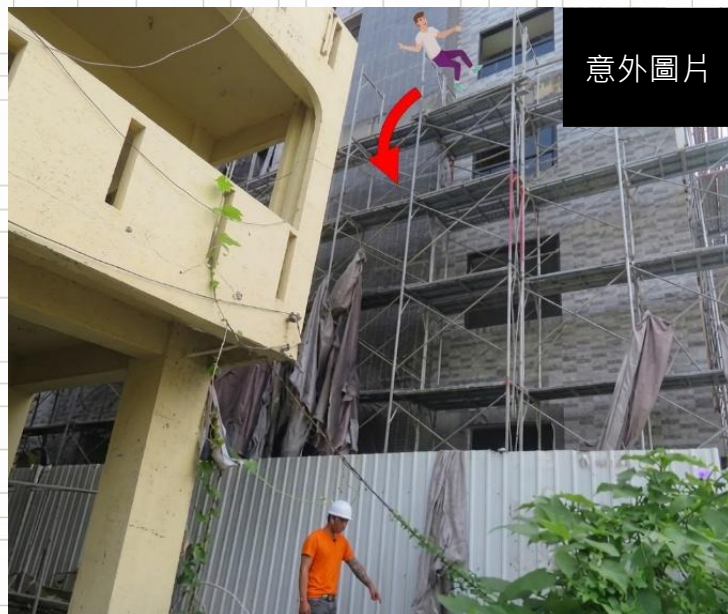
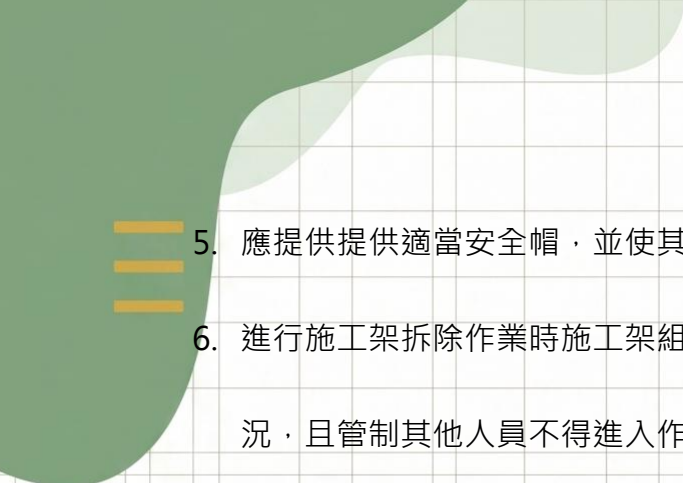
**事故經過：**113 年 9 月 9 日下午 5 時 50 分許，罹災者與其他 12 名勞工到工地進行三角架拆除及施工架組立作業，事故當時罹災者在外牆第 5 層施工架上(距地面高 8.5 公尺)負責接收並搬運施工架材料作業時，因接取交叉拉桿後彎腰將材料放置於施工架踏板上時重心不穩，從施工架開口部分墜落地面，送醫急救後不治死亡。

**災害原因：**施工架工作臺工作場所未設置護欄、安全網、安全帶等防護設備，亦未使勞工確實使用安全帽，致罹難者自施工架上墜落至地面致死。

1. 應落實承攬管理。
2. 應訂定墜落災害防止計畫。
3. 應於施工規劃階段實施風險評估。
4. 開口部分應設置護欄、護蓋或安全網，若因作業需求臨時將其開啟或拆

除，應設置安全母索等防墜設施，供勞工使用安全帶。

5. 應提供適當安全帽，並使其正確戴用。

6. 進行施工架拆除作業時施工架組配作業主管應確認安全衛生設備及措施之有效狀況，且管制其他人員不得進入作業。

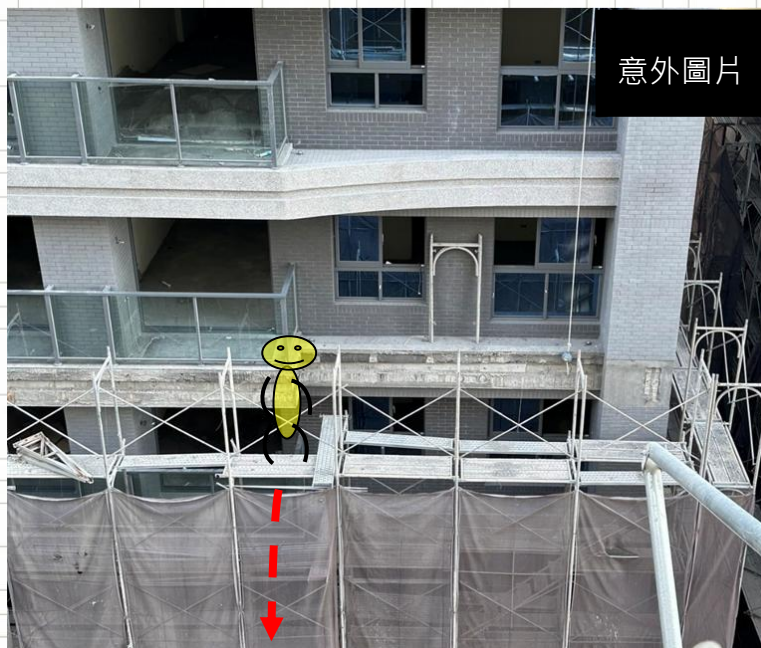
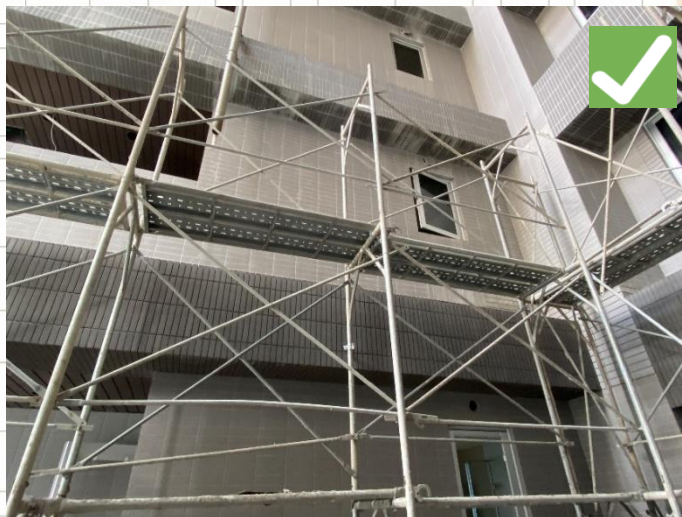
下午 4 時許罹災者於 9 樓外牆施工架上進行拆除作業，未配戴安全帶之罹災者使用手持研磨機切除剩下的固定螺栓時，自施工架外墜落至下方地面(高度約 24.1 公尺)，送醫急救後不治死亡。

**災害原因：** 開口部分未設置護蓋、安全網及未使勞工使用安全帶等防墜設備，致罹難者自 9 樓外牆施工架墜落至下方地面致死。

1. 應落實承攬管理。
2. 應訂定墜落災害防止計畫。
3. 開口部分應設置護欄、護蓋或安全網，若因作業需求臨時將其開啟或拆除，應設置安全母索等防墜設施，供勞工使用安全帶。
4. 施工架組配作業主管應於現場監督管理施工架拆除作業，及實施檢點。

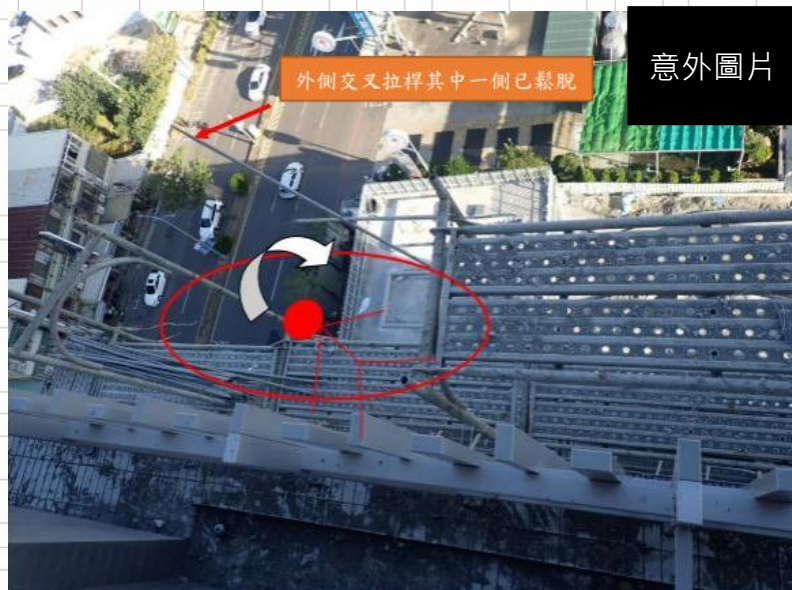
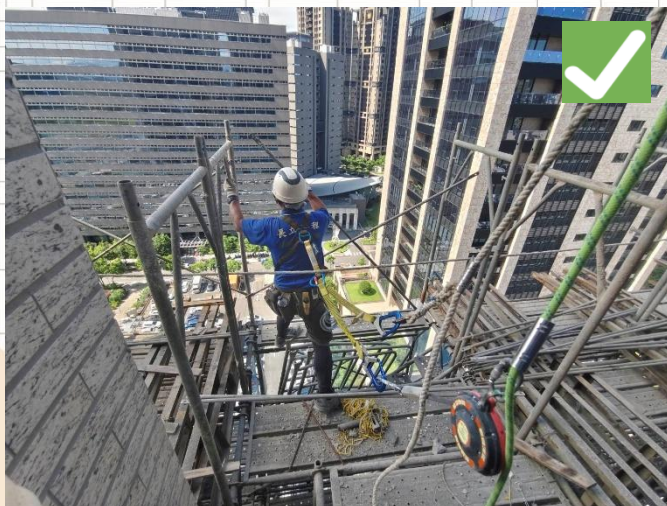
**事故經過：** 113 年 12 月 6 日上午 11 時 15 分許，罹災者在 13 樓外牆施工架上從事施工架拆除作業時，自施工架上墜落至中庭泳池旁平台，經送醫後不治死亡。

**災害原因：** 使勞工從事外牆施工架拆除作業，未於現場指派施工架

組配作業主管，未有安全上下設備，且罹災者未確實穿戴背負式安全帶及安全帽，致罹災者於 13 樓外牆施工架作業時自施工架外側墜落至 1 樓中庭地面致死。

1. 應落實承攬管理。
2. 應訂定墜落災害防止計畫。
3. 應於施工規劃階段實施風險評估。
4. 開口部分應設置安全母索、捲揚式防墜器等防墜設施，供勞工使用安全帶。
5. 應提供適當安全帽，並使其正確戴用。
6. 應指派施工架組配作業主管於現場監督管理施工架拆除作業，及實施檢點。

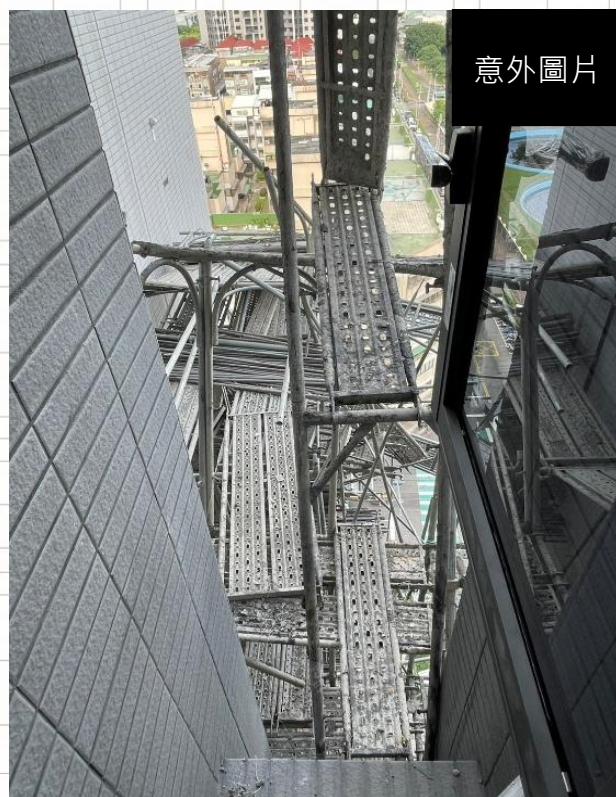
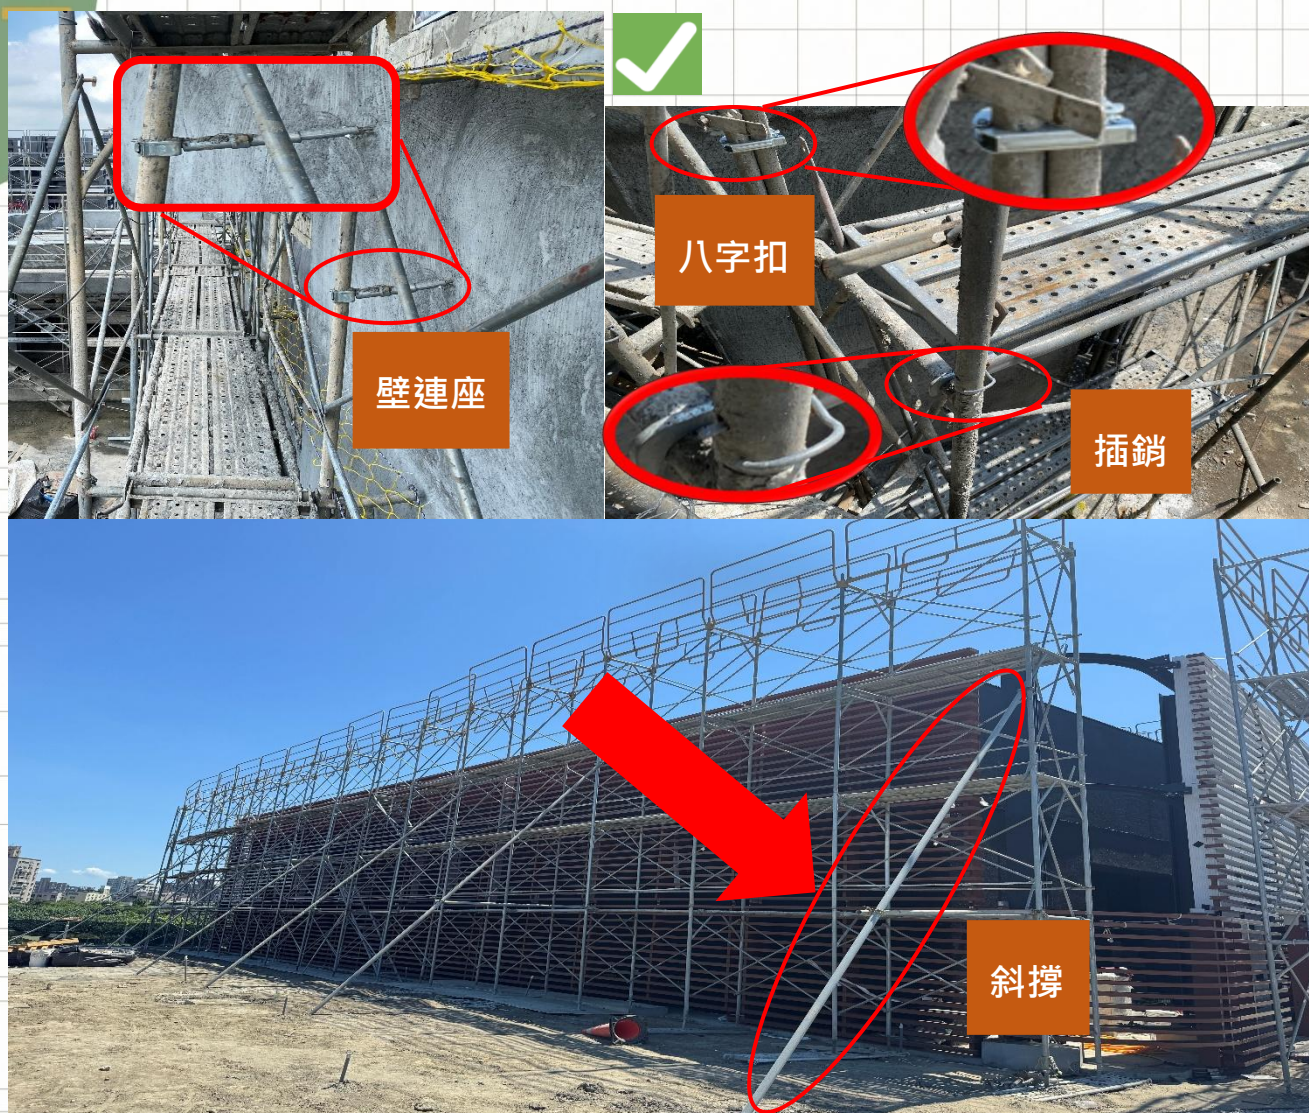
**事故經過：** 114 年 5 月 23 日上午 8 時 50 分許，3 名勞工在 14 樓至 15 樓從事施工架拆除作業，另 1 名勞工在 1 樓進行物料整理。拆除過程中，施工架突自 A 棟 15 樓至 13 樓倒塌，造成 2 名勞工隨倒塌施工架墜落至 1 樓，當場死亡；另 1 名勞工隨倒塌施工架墜落至 13 樓施工架受傷。同時，在 1 樓的勞工被倒塌施工架砸傷，受傷的 2 名勞工經分別送醫後皆已出院。

**災害原因：** 使勞工從事施工架拆除作業，未採取有效防止施工架倒塌之安全措施，致施工架自 15 樓至 13 樓間倒塌，造成 2 名勞工墜落至 1 樓死亡、1 名勞工墜落至 13 樓受傷及 1 名勞工遭倒塌施工架砸傷。

1. 應落實承攬管理。
2. 應於施工規劃階段實施風險評估。
3. 施工架應在適當之垂直、水平距離處與構造物妥實連接且局部拆除繫牆桿、壁連座等連接設時，採取補強或其他適當安全設施，以維持穩定。
4. 對於鋼管施工架之設置，構件之連接部分或交叉部分，應以適當之金屬附屬配件確實連接固定，並以適當之斜撐材補強。

5. 施工架組配作業主管應於現場監督管理施工架拆除作業，及實施檢點。

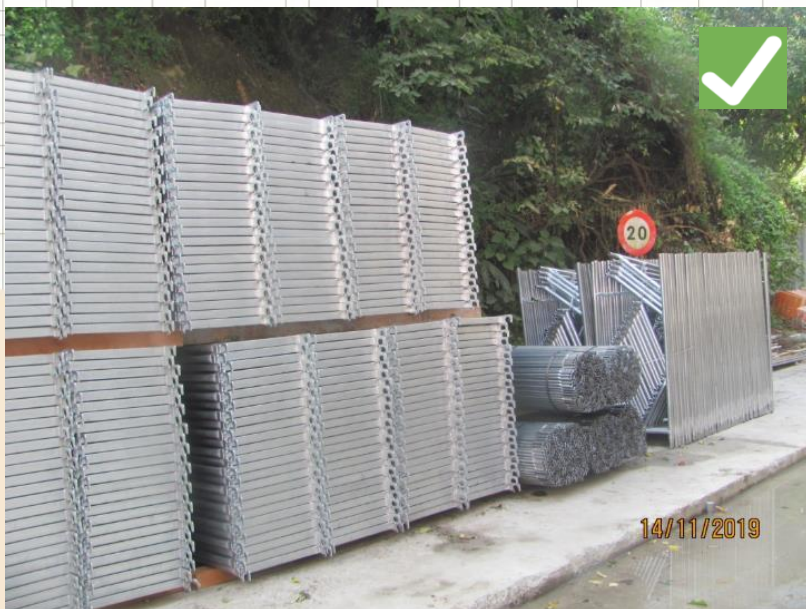
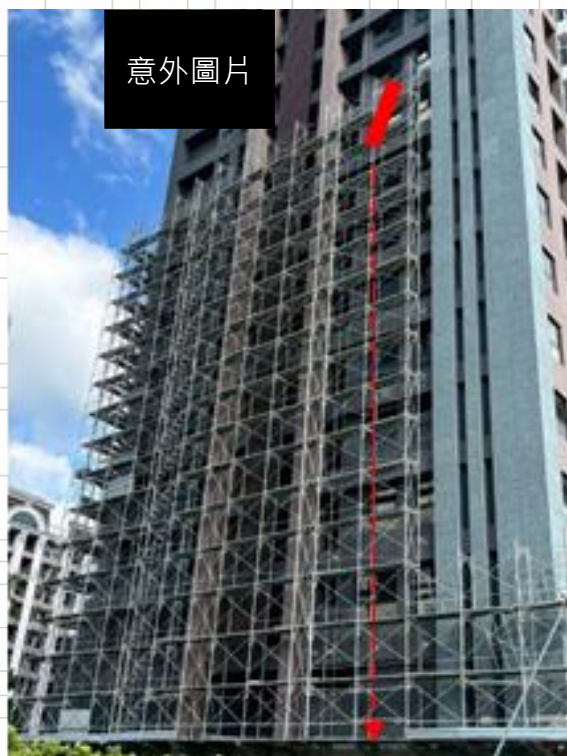
**事故經過：** 114 年 9 月 15 日上午 11 時許，罹災者在 1 樓整理施工架材料時，因 9 樓施工架拆除後的交叉拉桿未確實固定，又遭上方作業人員不慎踢落，致罹災者遭飛落的交叉拉桿貫穿安全帽擊傷頭部，送醫急救後不治死亡。

**災害原因：** 使勞工從事施工架整料作業，未確實固定施工架拆除後之交叉拉桿，致交叉拉桿自高處飛落，罹難者遭飛落之交叉拉桿貫穿安全帽擊傷頭部致死。

入作業，及實施檢點。

1. 應落實承攬管理。
2. 施工架拆除後之材料應予妥善整理固定。
3. 進行施工架拆除作業時施工架組配作業主管應確認安全衛生設備及措施之有效狀況，且管制其他人員不得進

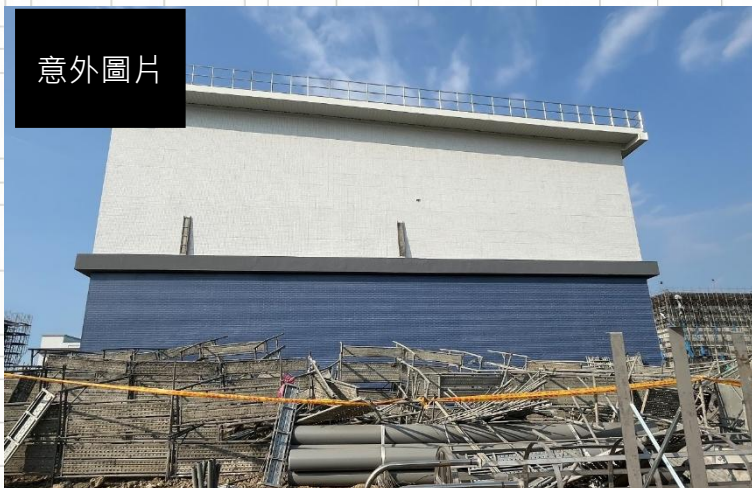
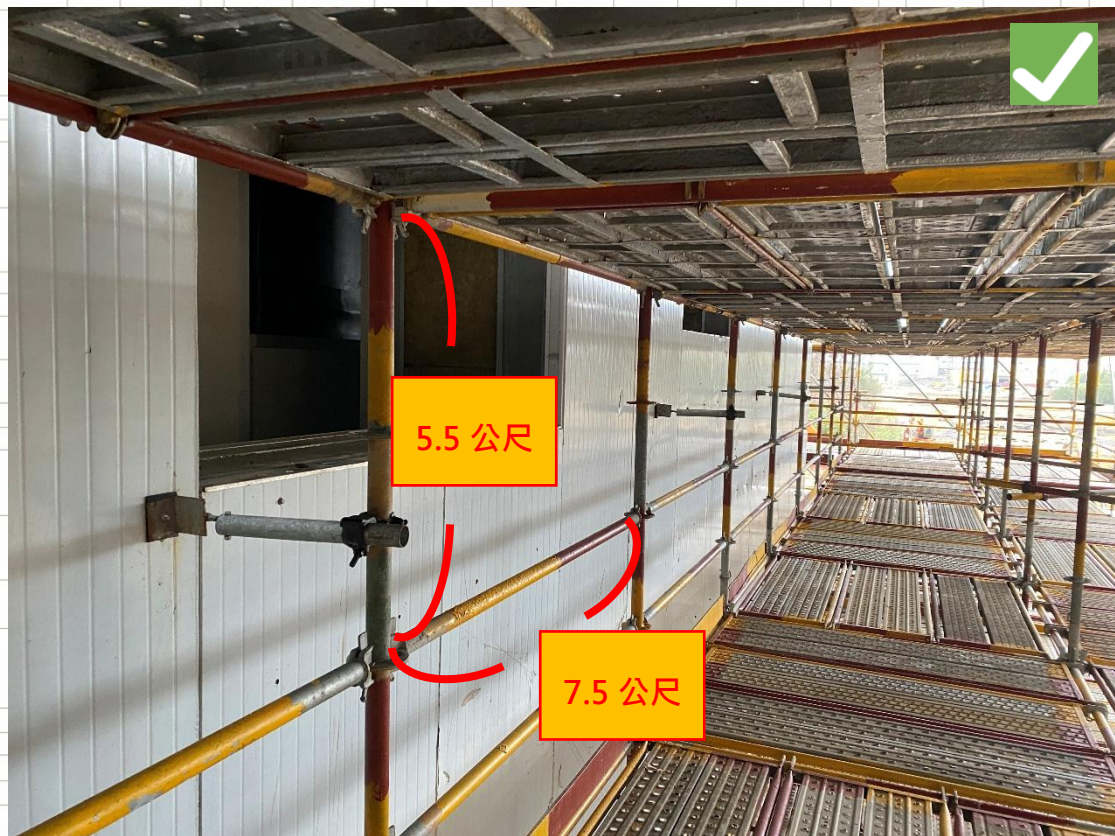
日上午 11 時 15 分許，工地進行外牆施工架拆除作業，並配合外牆施工架壁連座拆除後之外牆磁磚補磚作業。當日施工架拆除作業係由上而下逐層拆

除，並將拆除後的材料集中堆放於施工架踏板上，準備配合移動式起重機進行吊掛作業移除，作業過程中，勞工拆除最後一處固定施工架的壁連座時，因施工架部分支撐已被拆除，導致整組外牆施工架突然向外傾倒。現場部分人員及時跳至建築物外側梁柱處避難，但仍有 3 名勞工因閃避不及，隨倒塌的施工架墜落至地面。事故發生後，現場人員立即通報救護車，將受傷勞工送醫治療。

**災害原因：** 使勞工從事外牆施工架拆除作業，未採取防止施工架倒塌之必要安全措施，致施工架拆除過程中整體向外倒塌，造成 3 名勞工隨施工架墜落地面受傷。

1. 應落實承攬管理。
2. 應於施工規劃階段實施風險評估。
3. 為維持施工架之穩定，施工架應與構造物妥實連接，其垂直方向不超過 5.5 公尺；

水平方向不超過 7.5 公尺，對於因作業需要而局部拆除繫牆桿、壁連座等連接設施時，應採取補強或其他適當安全設施，以維持穩定。

4. 施工架組配作業主管應於現場監督管理施工架拆除作業，及實施檢點。

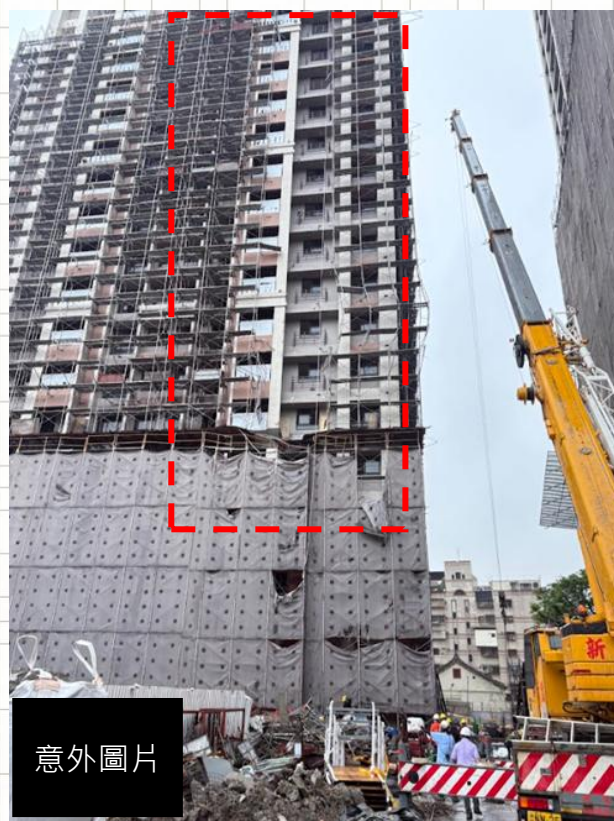
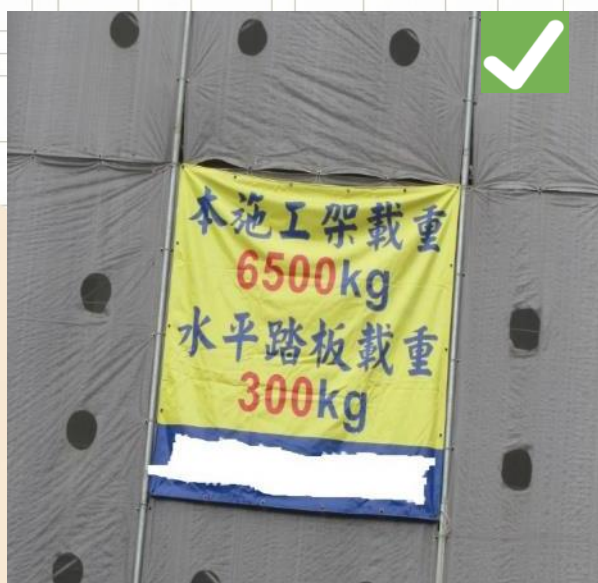
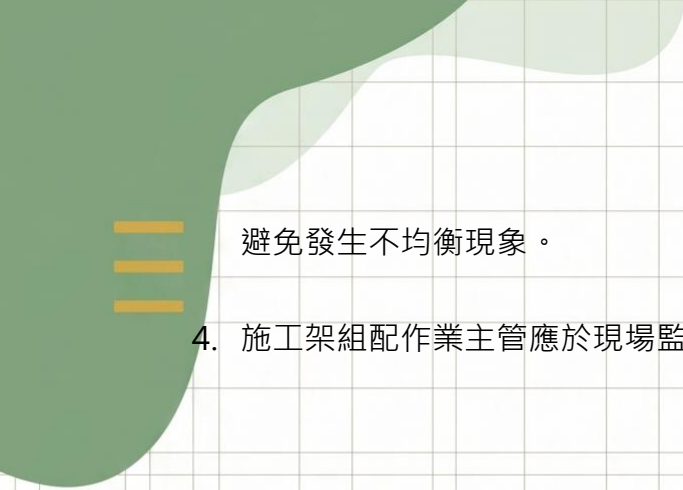
**事故經過：** 115 年 5 月 14 日上午 8 時 30 分左右，雇主兼施工架組配作業主管為確認 A 棟 17 樓外牆施工架吊料作業環境，指派 2 名勞工前往查看。其中一個勞工踩上 17 樓施工架時，施工架疑似因 5 至 17 樓堆放施工架物料過重而倒塌，其隨施工架從 17 樓墜落至 1 樓地面受傷，送醫後住院觀察。當時正在 1 樓整理施工架物料的罹難者，也遭倒塌的施工架壓住掩埋，送醫後不治死亡。

**災害原因：** 施工架吊料作業前未充分評估施工架

承載能力，且施工架物料堆放管理不當，未避免超載，導致施工架倒塌，造成 1 名勞工隨施工架墜落地面受傷，另 1 名勞工遭倒塌施工架壓住掩埋死亡。

1. 應落實承攬管理。
2. 對於高度 7 公尺以上且面積達 330 平方公尺之施工架之拆除，應依施工圖說及強度計算書執行。
3. 施工架上之載重限制應於明顯易見之處明確標示，並規定不得超過其荷重限制及應

避免發生不均衡現象。

4. 施工架組配作業主管應於現場監督管理施工架拆除作業，及實施檢點。

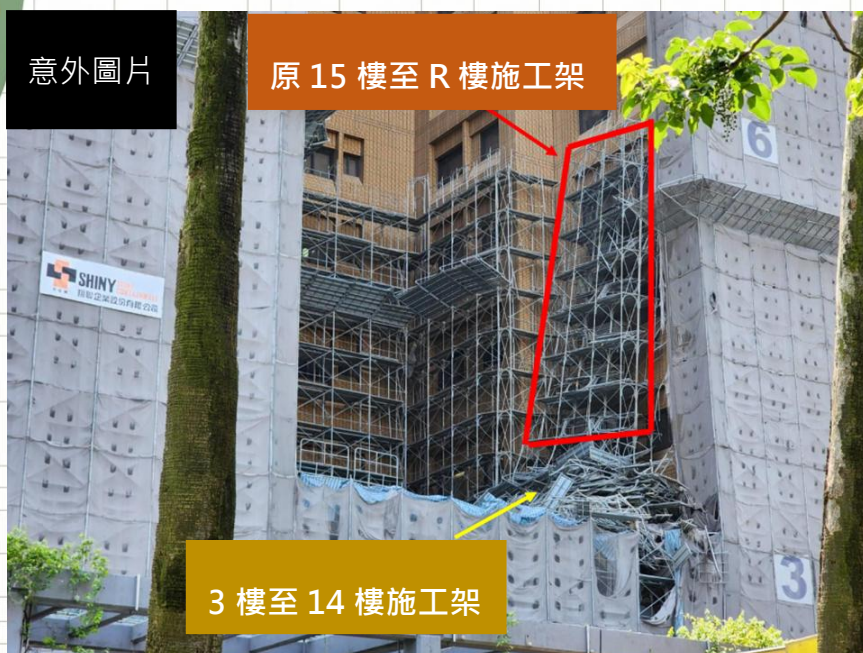
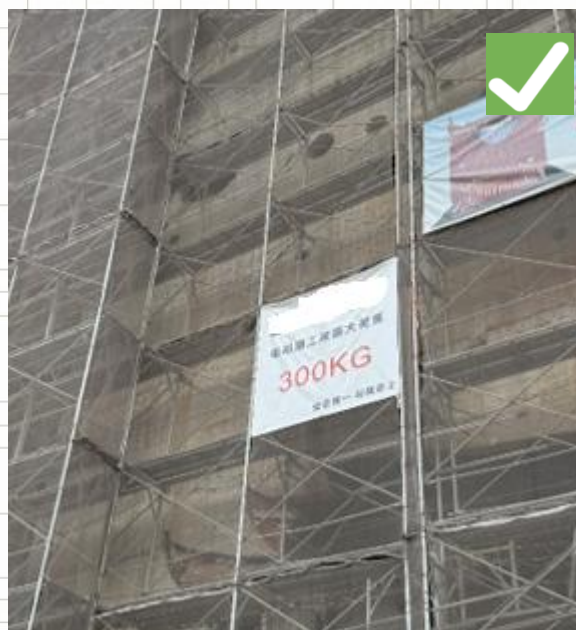
原 15 樓至 R 樓施工架

3 樓至 14 樓施工架

上午 8 時 30 分許，西側露臺區西南側施工架突然大規模倒塌，其中 1 名移工遭倒塌的施工架壓住並掩埋。現場以移動式起重機及人工方式清除倒塌的施工架，至翌日凌晨 1 時 52 分才發現罹災者，惟已明顯死亡。

**災害原因：**施工架上物料堆置加載過大，超過容許範圍，致施工架桿件過載造成破壞而倒崩塌，造成罹難者遭倒塌施工架壓住掩埋死亡。

1. 應落實承攬管理。
2. 對於高度 7 公尺以上且面積達 330 平方公尺之施工架之拆除，應依施工圖說及強度計算書執行。
3. 施工架上之載重限制應於明顯易見之處明確標示，並規定不得超過其荷重限制及應

避免發生不均衡現象。

4. 施工架組配作業主管應於現場監督管理施工架拆除作業，及實施檢點。
