104 年度全國重大職業
災害實例摘要彙編
(危險性機械)

中華民國 106 年 9 月

104 年度危險性機械設備重大職災實例

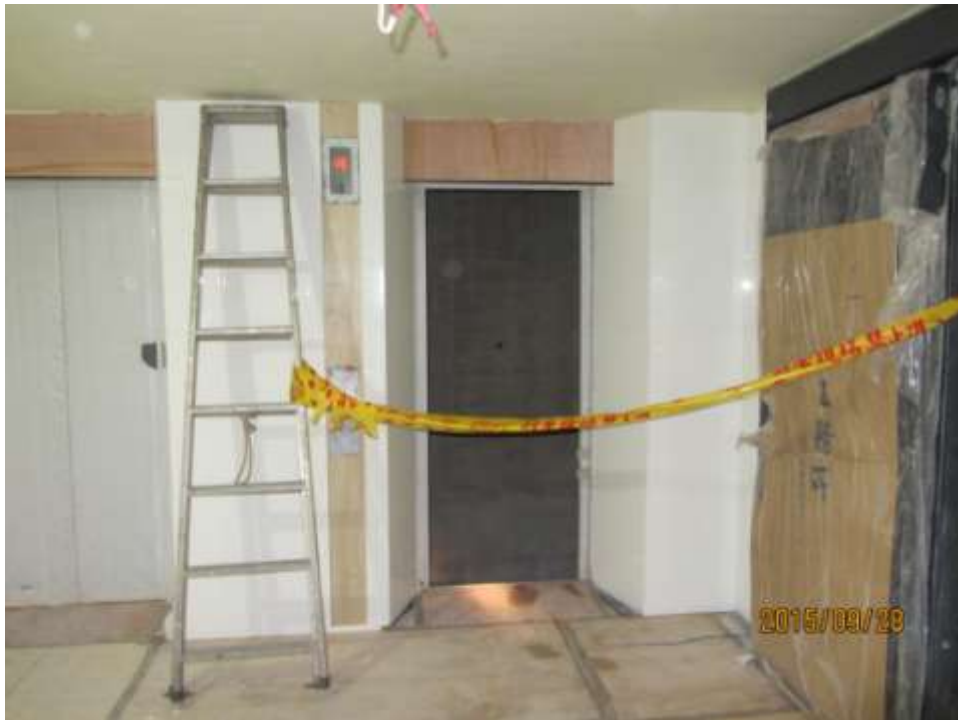
說明一

1、自外面開啟升降機車廂外門，未確認車廂停放位置。

2、工地自製開啟升降機車廂外門之開啟器

開啟升降機地下4樓乘場門

函請大樓管理委員會及營造廠禁止勞工擅自使用鎖匙，自外面開啟升降機之出入門扉。

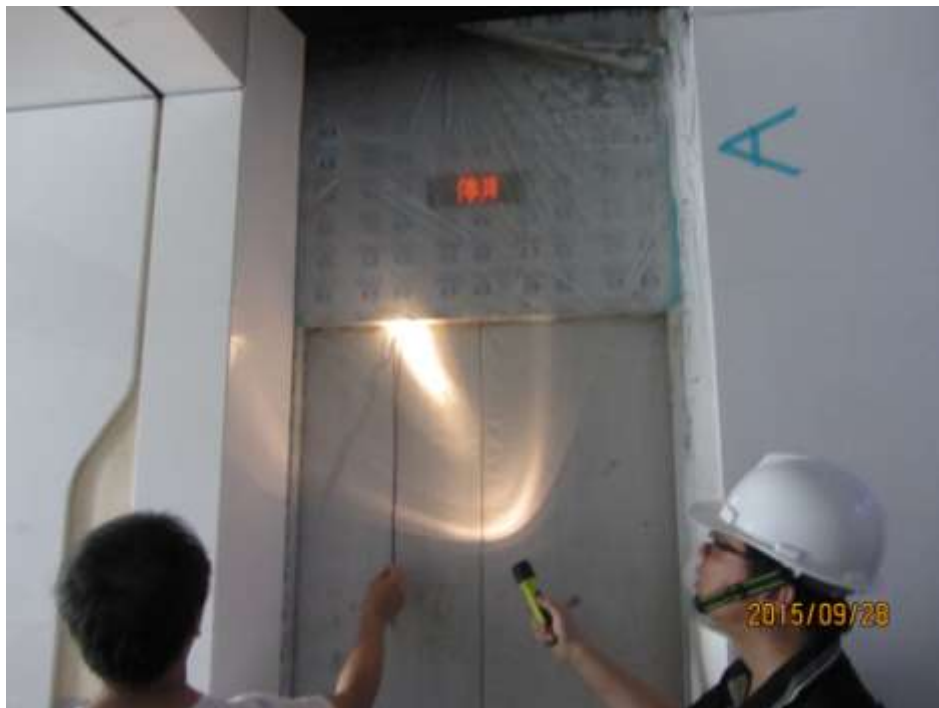
說明二

模擬升降機乘場門開啟方式

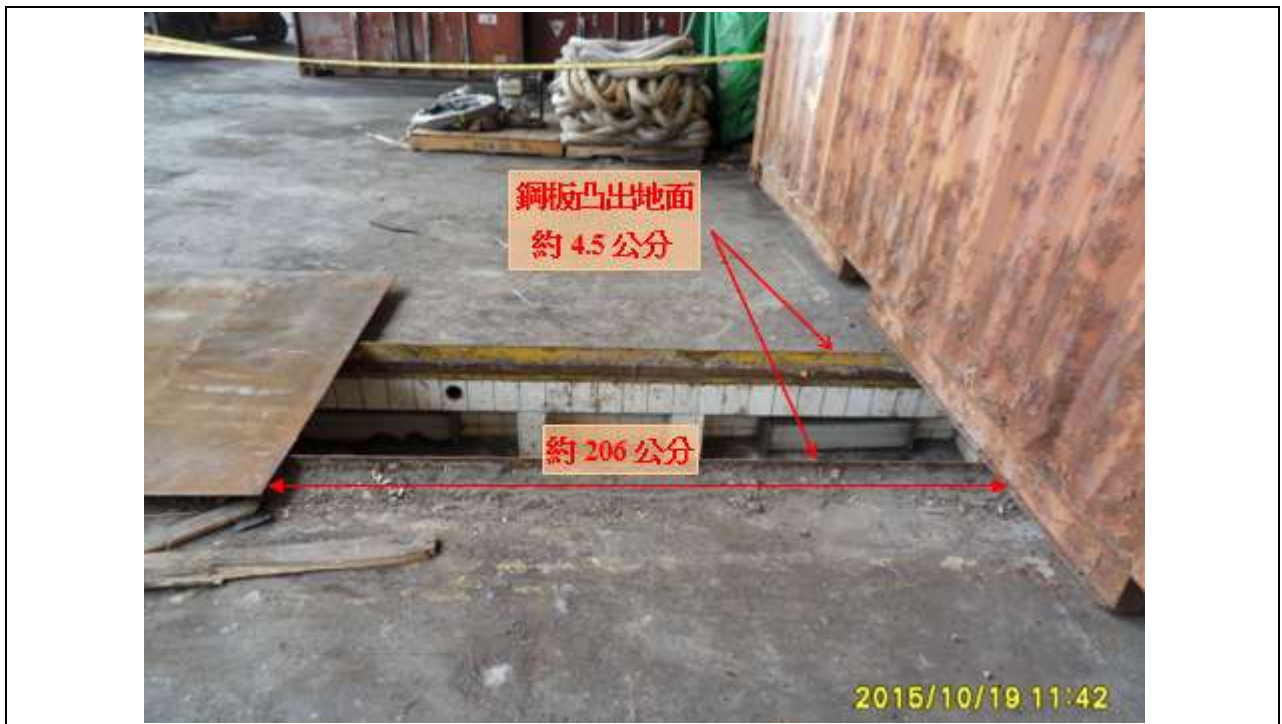
說明二

災害現場保養溝周邊有突出地面約 4.5 公分高之鋼板，及保養溝開口長約 206 公分，因無相關預防措施造成勞工鄭○○跌落保養溝。

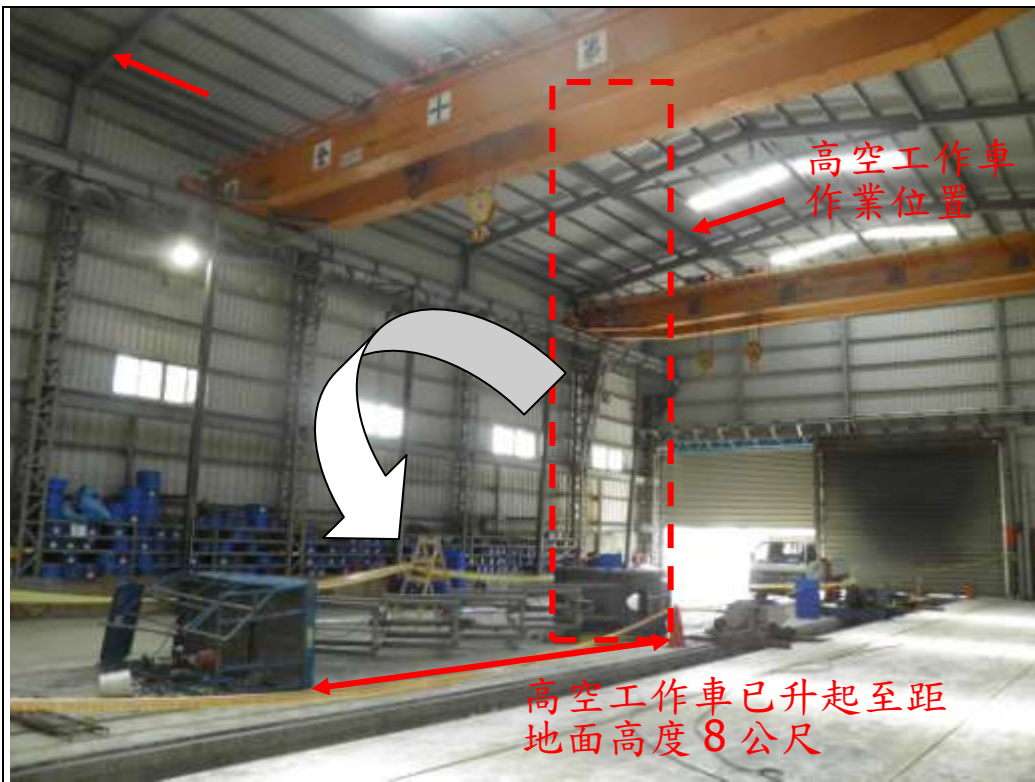
不安全動作：對於固定式起重機之修理或調整時，未停止固定式起重機運。

說明	陳罹災者乘之高空工作車已升起至距地面高度8公尺處，且位於肇災固定式起重機之北方。
----	--

（一）雇主對於機械之掃除、上油、檢查、修理或調整有導致危害勞工之虞者，應停止相關機械運轉及送料。…。（職業安全衛生設施規則第57條第1項暨職業安全衛生法第6條第1項）

（二）雇主對於固定式起重機之檢修、調整、操作、組配或拆卸等，應依下列規定辦理：1、…
。2、從事檢修、調整作業時，應指定作業監督人員，從事監督指揮工作。但無虞危險或採其他安全措施，確無危險之虞者，不在此限。…。（起重升降機具安全規則第22條第2款暨職業安全衛生法第6條第1項）

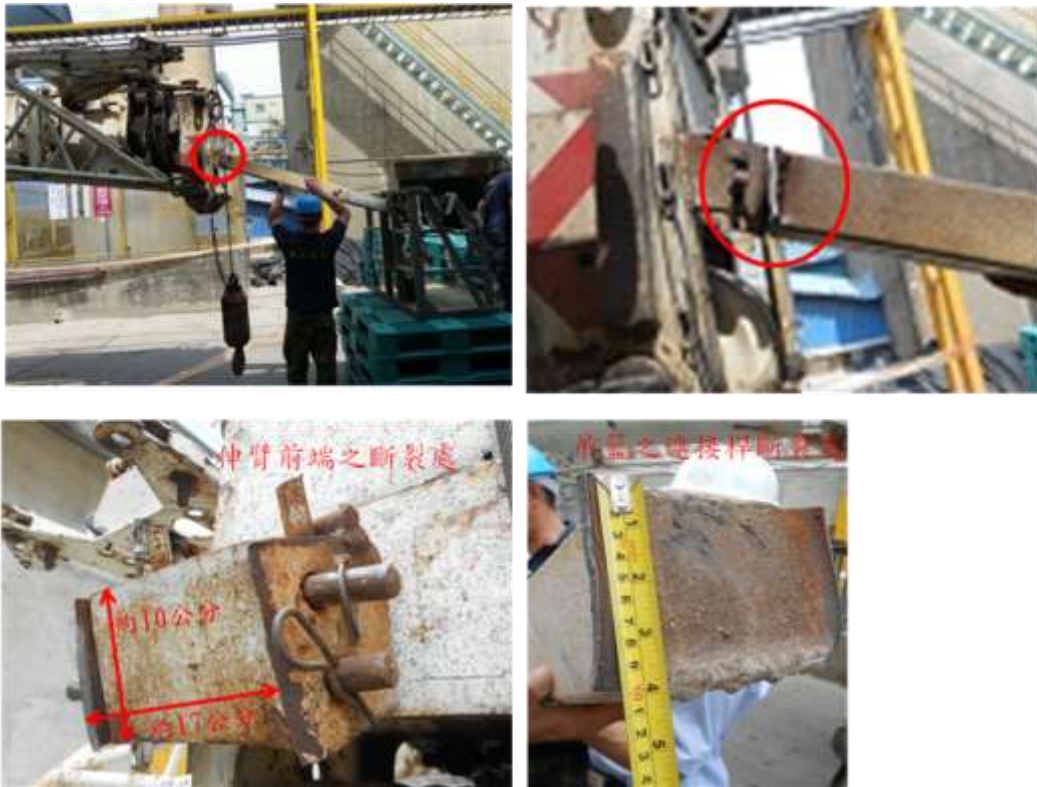
說明

1、移動式起重機之搭乘設備，未有足夠強度。

2、移動式起重機之搭乘設備(吊籃)之連接桿連接處，有構成有害結構安全之裂痕。

災害現場概況

(二)雇主對於前條第二項所定搭乘設備，應依下列規定辦理：一、搭乘設備應有足夠強度，其使用之材料不得有影響構造強度之損傷、變形或腐蝕等瑕疵。…。(起重升降機具安全規則第36條第1款暨職業安全衛生法第6條第1項)

(三)雇主使用移動式起重機吊掛搭乘設備搭載或吊升人員作業時，應依下列規定辦理：一、搭乘設備及懸掛裝置(含熔接、鉚接、鉸鏈等部分之施工)，應妥予安全設計，並事前將其構造設計圖、強度計算書及施工圖說等，委託中央主管機關認可之專業機構簽認，其簽認效期最長二年；效期屆滿或構造有變更者，應重新簽認之。…。

二、確認起重機所有之操作裝置、防脫裝置、安全裝置及制動裝置等，均保持功能正常；搭乘設備之本體、連接處及配件等，均無構成有害結構安全之損傷；吊索等，無變形、損傷及扭結情形。(起重升降機具安全規則第38條第1項第1、3款暨職業安全衛生法第6條第1項)

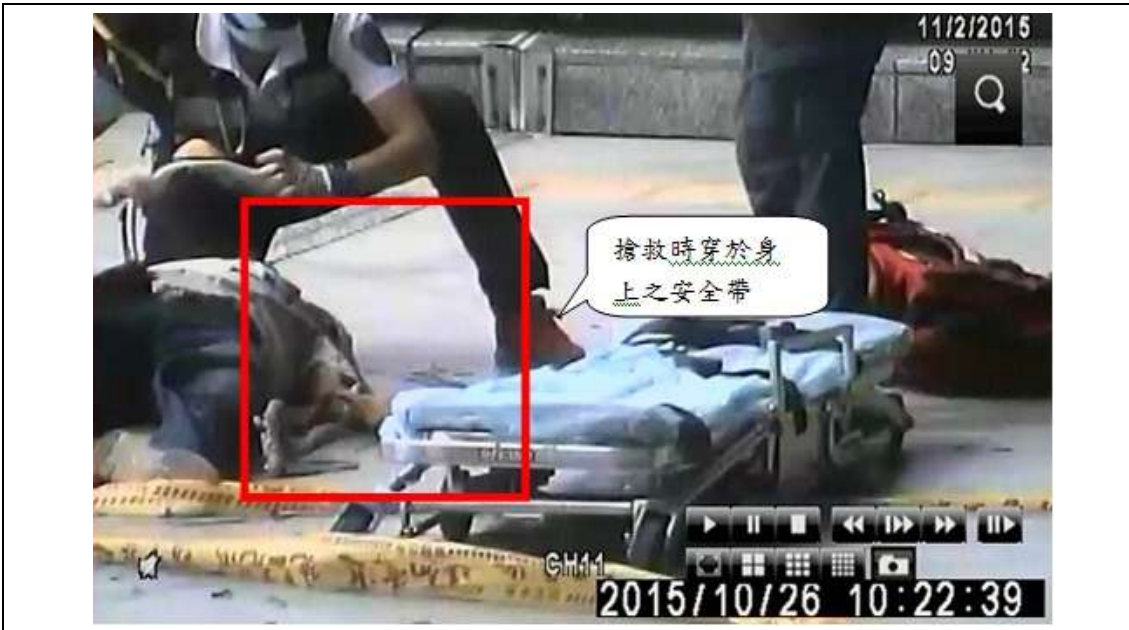
說明一

不安全狀況：使用移動式起重機搭乘設備乘載勞工於高度9公尺之高處進行作業時，未使勞工確實使用安全帶。

墜落現場之監視器影像(身上穿有安全帶並有戴安全帽)

(一)雇主對於前項但書所定防止墜落措施，應辦理事項如下：…二、使勞工佩戴安全帶或安全索(起重升降機具安全規則第35條第2項第2款暨職業安全衛生法第6條第1項)。

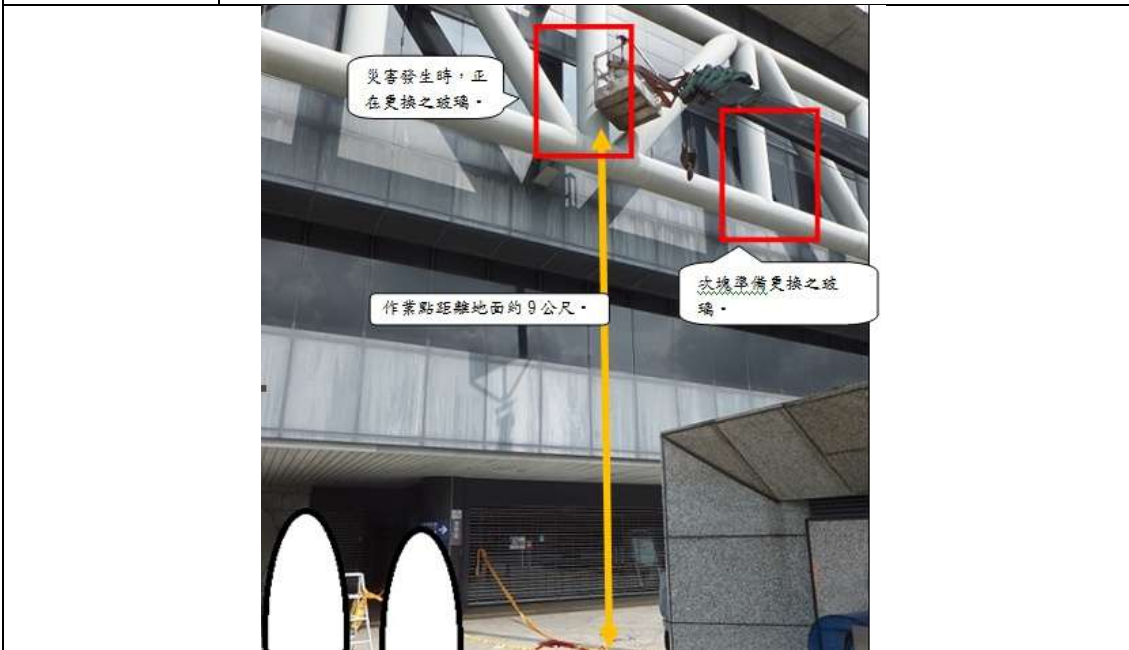
說明二

墜落現場(作業點距離地面9公尺)

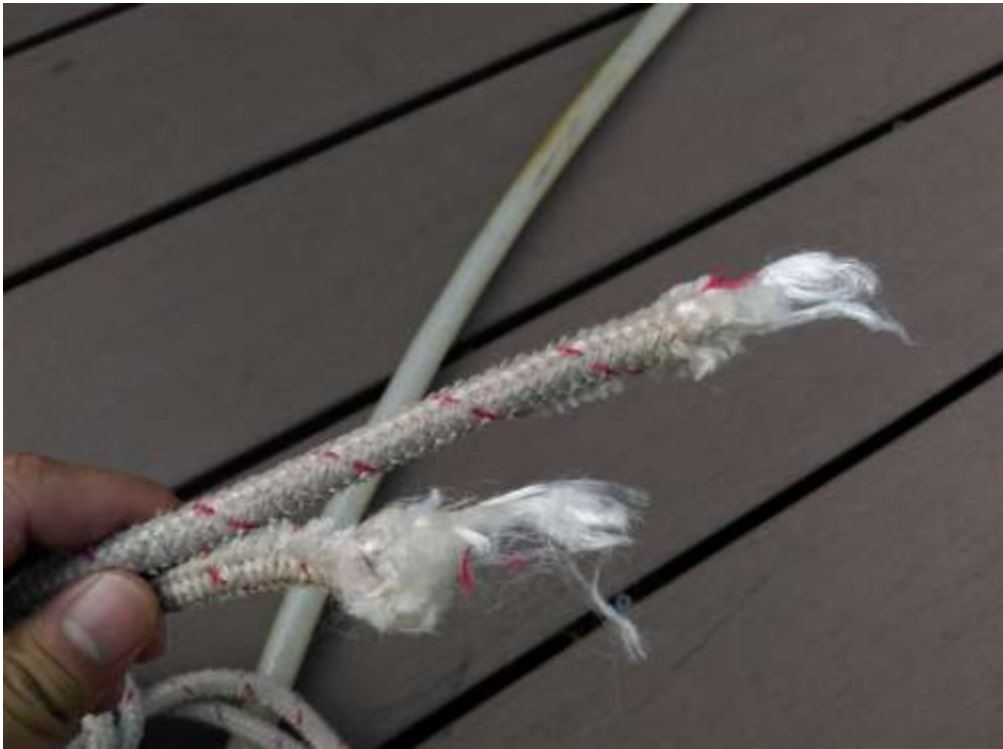
說明一

（一）直接原因：工作繩斷裂而自約5樓高度墜落。

2、雇主對於在高度二公尺以上之處所進行作業，勞工有墜落之虞者，未使勞工使用安全帶及其他必要之防護具。（如設置獨立輔助救命繩及防墜器，並將安全帶鉤掛於防墜裝置上）

2條工作繩皆被磨斷。

（一）雇主對於在高度二公尺以上之高處作業，勞工有墜落之虞者，應使勞工確實使用安全帶、安全帽及其他必要之防護具。但經雇主採安全網等措施者，不在此限。（職業安全衛生設施規則第281條第1項暨職業安全衛生法第6條第1項）

(二)雇主應使勞工對其作業中之纖維纜索、…防護用具…等實施檢點。(職業安全衛生管理辦法77條暨職業安全衛生法第23條第1項)

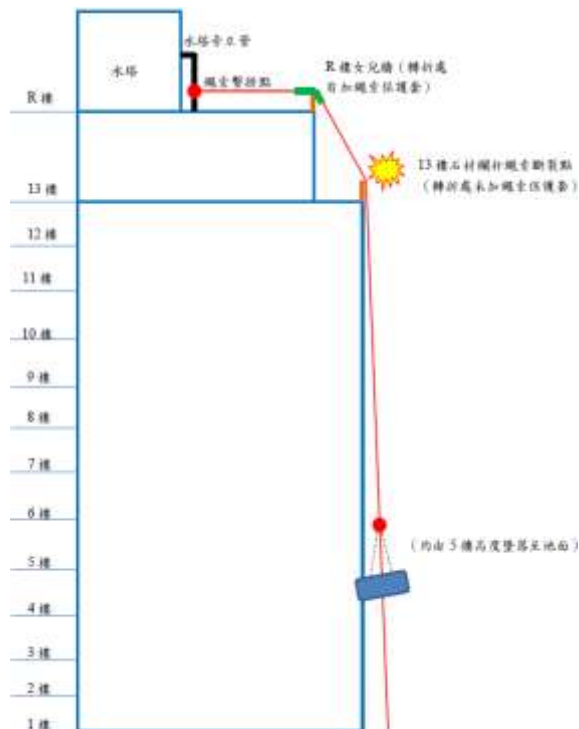
說明二

彭罹災者墜落推斷示意圖

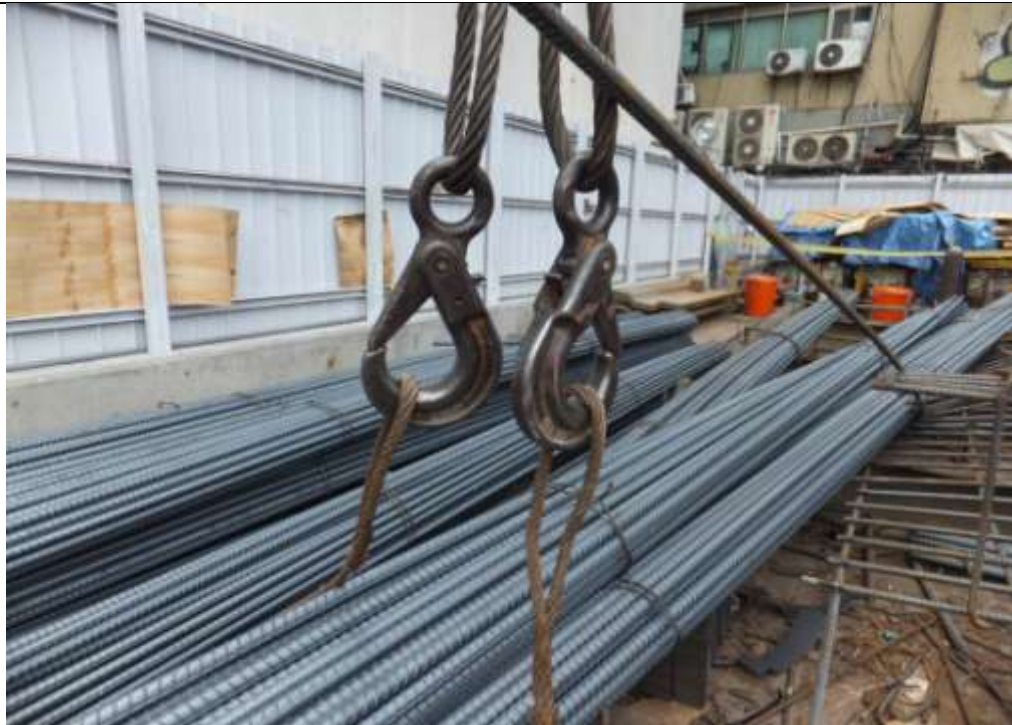
說明一

1、從事起重機鋼筋吊掛作業時，未依荷物重量選用適當吊掛用具，確認其強度、規格、安全率等之符合性，以確認吊掛用鋼索其安全係數應在六以上。

2、吊運長度超過五公尺之鋼筋時，應在適當距離之二端以吊鏈鉤住或拉索捆紮拉緊，保持平穩以防擺動。

現場使用12mm鋼索吊掛鋼筋情況

針對吊掛物使用之鋼索發生斷裂缺失部分，擬定「使用鋼索起重吊掛作業檢核表」，事業單位於從事吊掛作業時應自主檢查與管理。

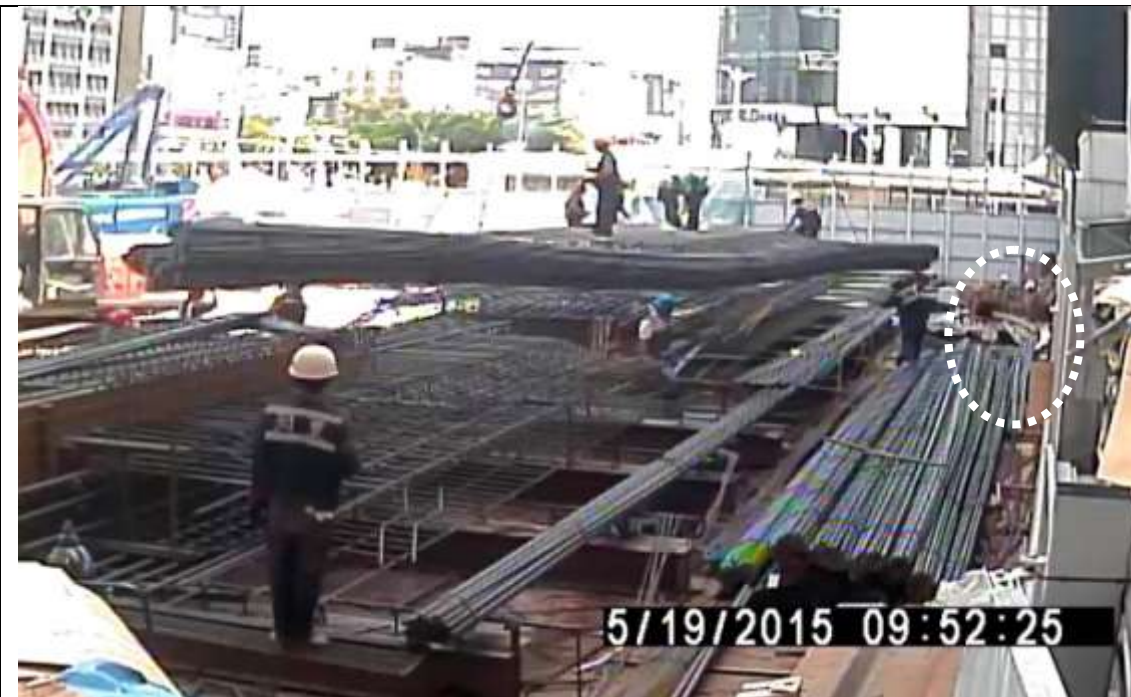
說明二

3、移動式起重機作業時，未採取防止人員進入吊舉物下方及吊舉物通過人員上方之設備或措施。

罹災者罹災前作業情況

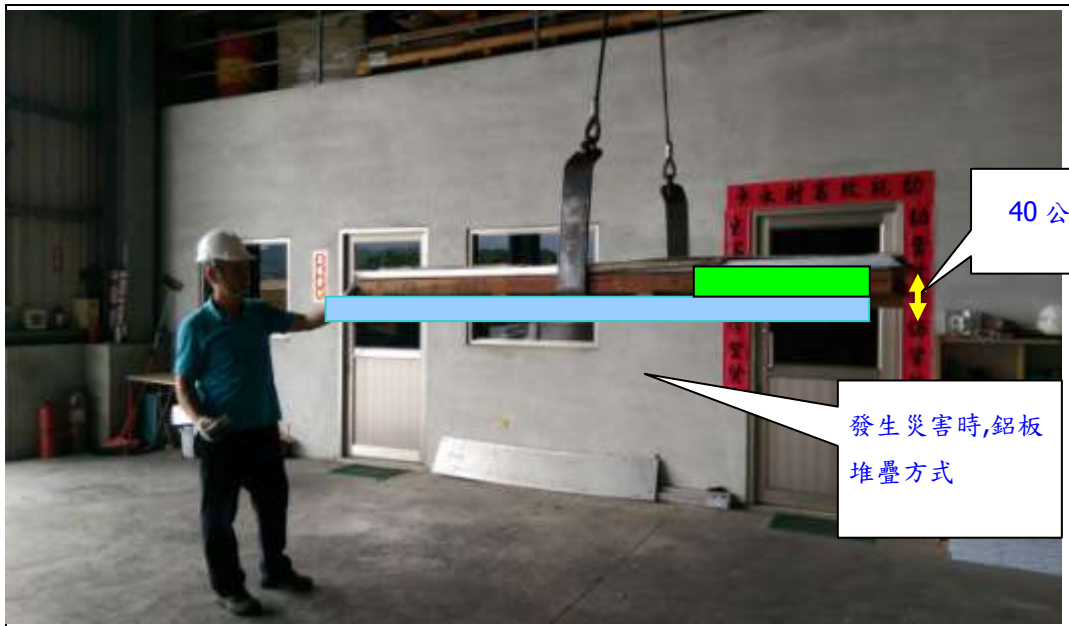
說 明	罹災者吊運作業模擬圖。(鋁板總重量約 1 公噸)
-----	--------------------------

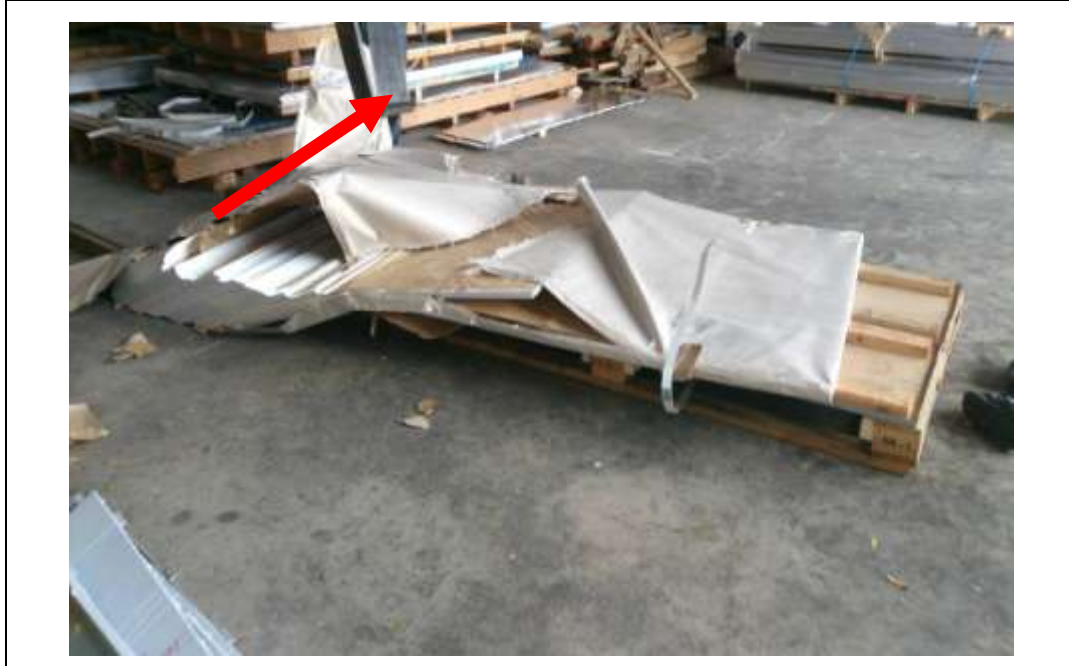
不安全狀況：固定式起重機之吊具未有防止吊舉中所吊物體脫落之裝置。

說 明	鋁板及棧板滑落地面之情形：箭頭所指處為吊具。
-----	------------------------

(三)雇主對於起重機具之吊鈎或吊具應有防止吊舉中所吊物體脫落之裝置。(職業安全衛生設施規則第90條暨職業安全衛生法第6條第1項)

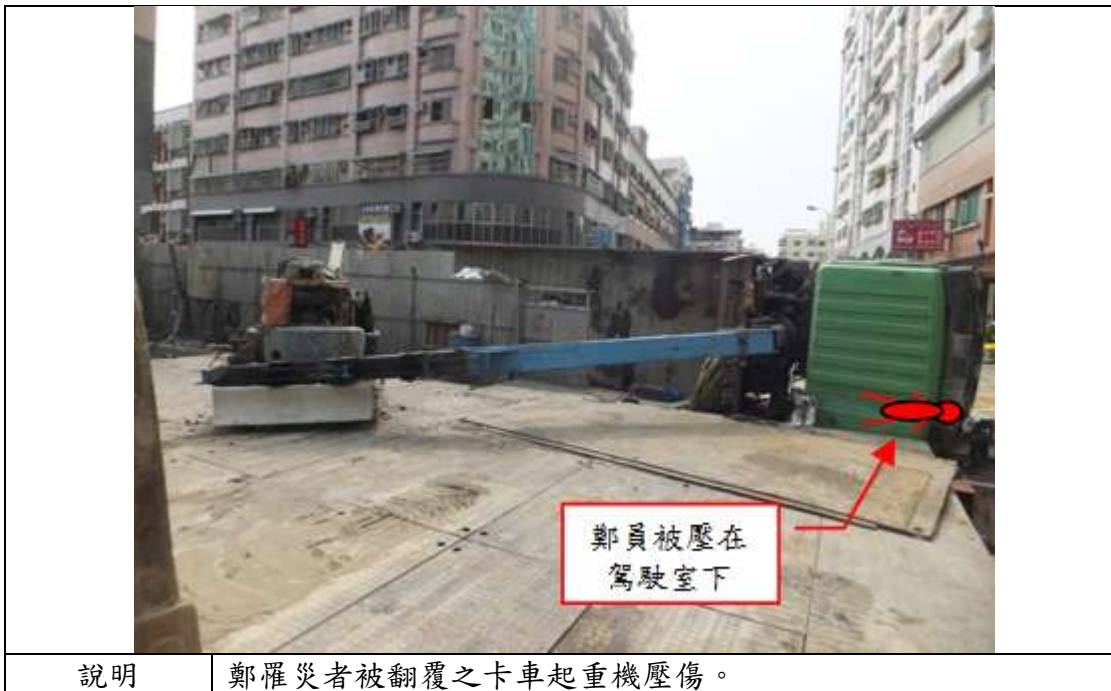
2. 卡車起重機之外伸撐座未伸至最大極限位置。

3. 未事前調查卡車起重機作業範圍之地形、地質狀況、作業空間、運搬物重量與所用起重機種類、型式及性能等，並適當決定及採必要措施。

（一）雇主使用具有外伸撐座之移動式起重機，或擴寬式履帶起重機作業時，應將其外伸撐座或履帶伸至最大極限位置。……（起重升降機具安全規則第 32 條暨職業安全衛生法第 6 條第 1 項）

（二）雇主對於移動式起重機，為防止其作業中發生翻倒等危害，應事前調查該起重機作業範圍之地形、地質狀況、作業空間、運搬物重量與所用起重機種類、型式及性能等，並適當決定下列事項及採必要措施：一、移動式起重機之作業方法、吊掛方法及運搬路徑等。二、……使用外伸撐座等補強方法，以防止移動式起重機翻倒。三、配置移動式起重機之操作者、吊

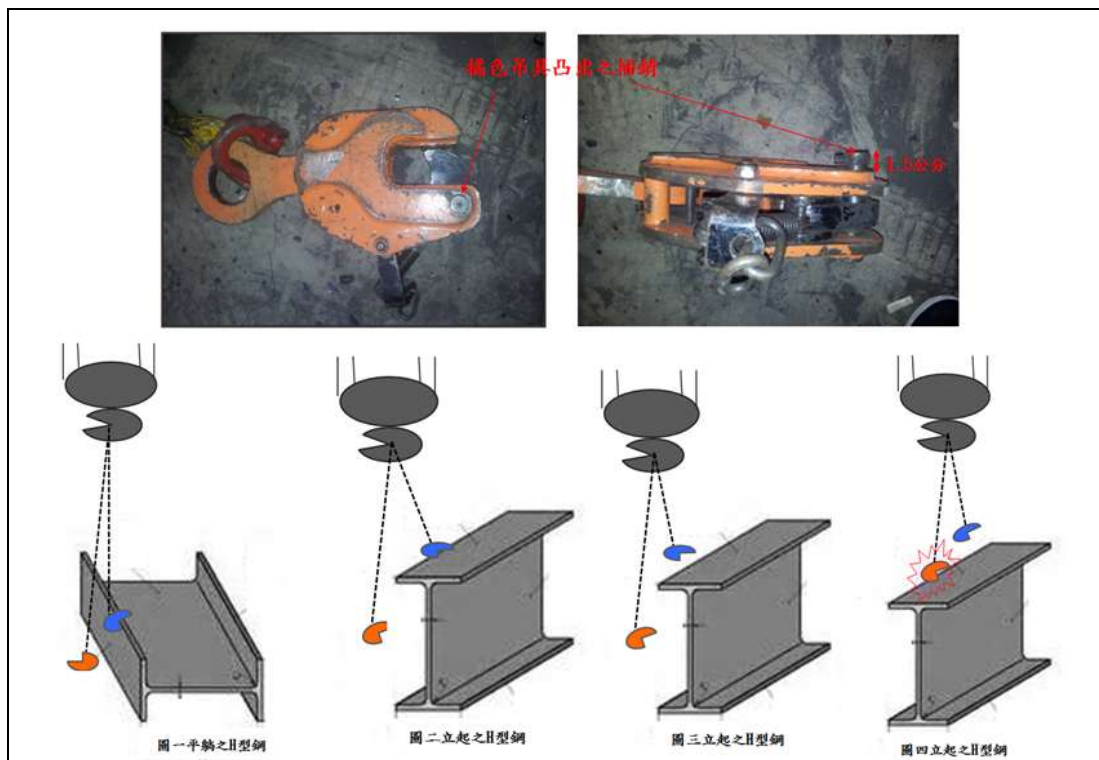
(1) 對於 H 型鋼堆置，未採取擋樁或變更堆積等必要設施防止倒塌。

(2) 操作固定式起重機時站立於兩支 H 型鋼間。

照片：模擬罹災者操作固定式起重機將吊勾上之吊具(共 2 組吊具)移至另外一支 H 型鋼進行翻面作業示意圖，首先使用藍色吊具將平躺之 H 型鋼立起(圖一~二)，接著將藍色吊具自立起之 H 型鋼脫離(圖三)，罹災者欲將吊勾上之吊具(共 2 組吊具)移動(吊運車方向由西往東)至另外一支 H 型鋼過程中，較長之橘色吊具凸出之插銷(凸出長度約為 1.5 公分)勾到已立起之 H 型鋼邊側以致其倒塌(圖四)

(1) 未訂定 H 型鋼吊掛作業安全作業標準及管制措施(起重升降機具安全規則第 38 條第 2 項暨勞工安全衛生法第 6 條第 1 項)。

(2) 對於吊升荷重 4.5 公噸固定式起重機之操作人員，未僱用經中央主管機關認可之訓練或經技能檢定之合格人員充任之(起重升降機具安全規則第 62 條第 2 項暨職業安全衛生法第 6 條第 1 項)。

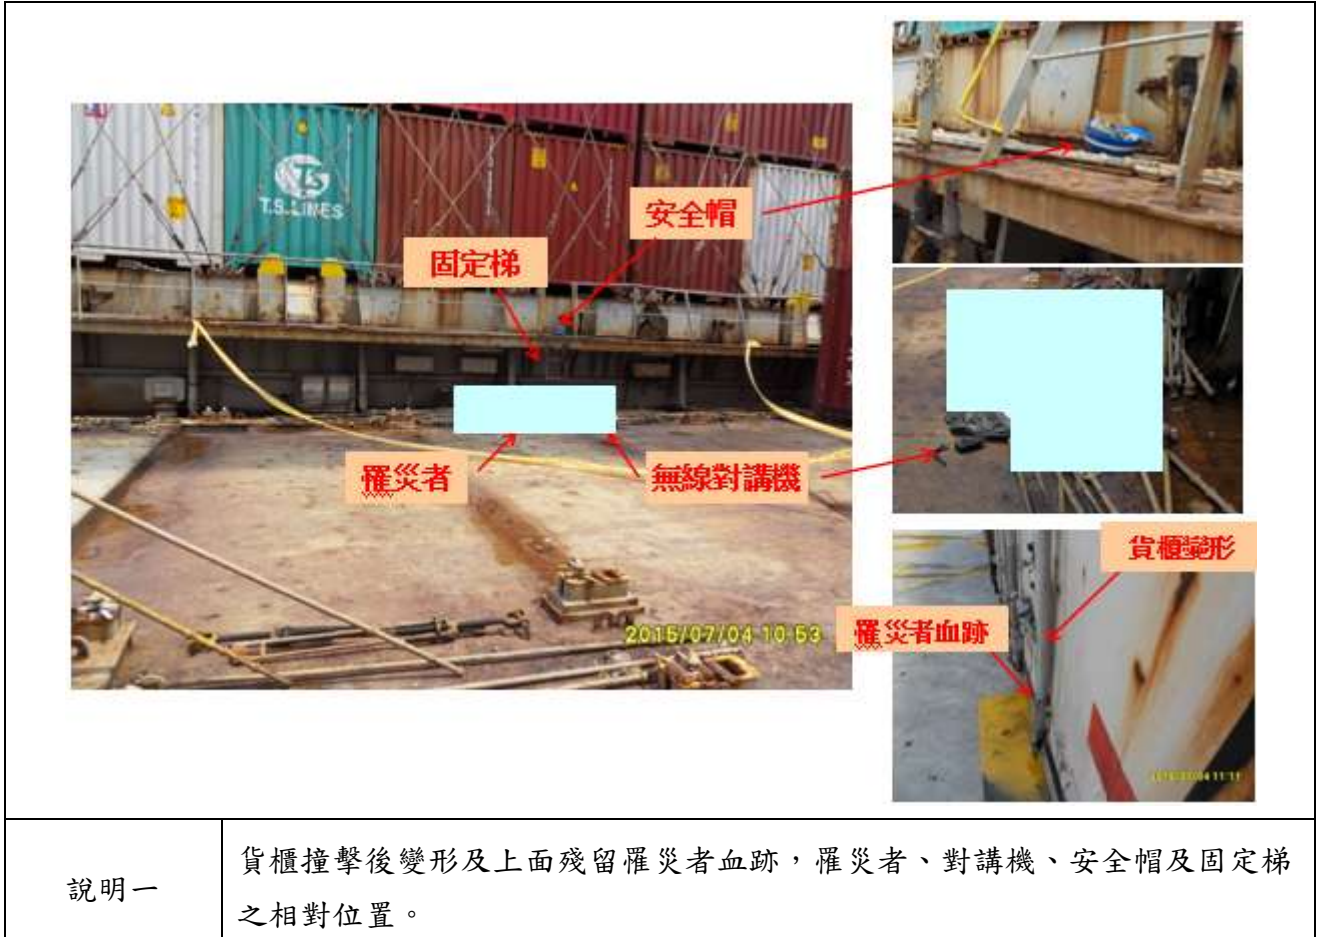
說明一

1. 於甲板上裝載貨櫃作業時，未禁止勞工進入有發生被夾危害之區域。

2. 於總噸位 500 公噸以上之貨櫃輪，使用起重裝置從事貨櫃裝載作業時，所指派船舶裝卸作業主管未確實直接指揮作業、督導裝卸機具使用狀況。

貨櫃撞擊後變形及上面殘留罹災者血跡，罹災者、對講機、安全帽及固定梯之相對位置。

(二)貨艙、甲板或陸上裝卸作業時，雇主應禁止勞工進入吊舉物下方及其他有發生危害之虞之區域。(碼頭裝卸安全衛生設施標準第 44 條暨職業安全衛生法第 6 條第 1 項)

(三)雇主於總噸位在五百公噸以上之船舶，使用起重裝置從事船舶貨物之裝載、卸載或搬移等作業時，應指派船舶裝卸作業主管辦理相關事項：一、決定作業方法，直接指揮作業。二、通行設備、裝卸機具、防護具、作業器具、工具等之檢點及整備，並督導使用狀況。…。(碼頭裝卸安全衛生設施標準第 64 條第 1 項第 1、2 款暨職業安全衛生法第 6 條第 1 項)

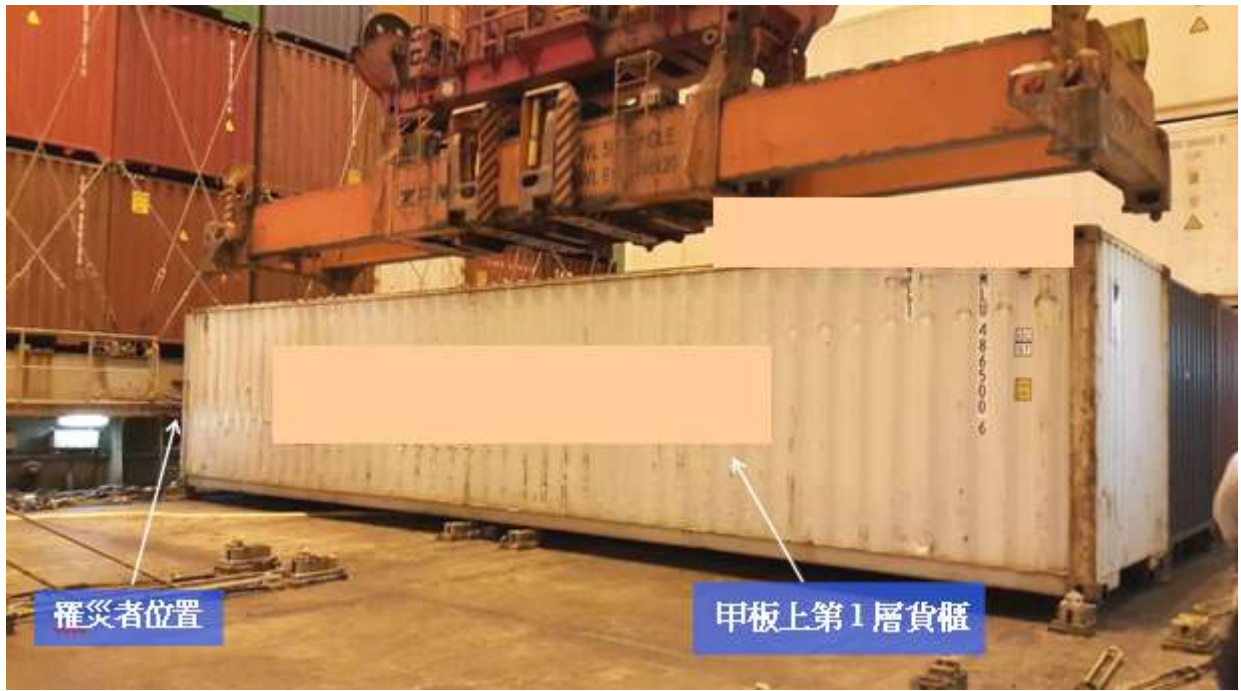
說明二

災害現場將 2 只 40 呎貨櫃吊掛於船上甲板既定位置後，罹災者、固定梯及貨櫃等相對位置示意圖。

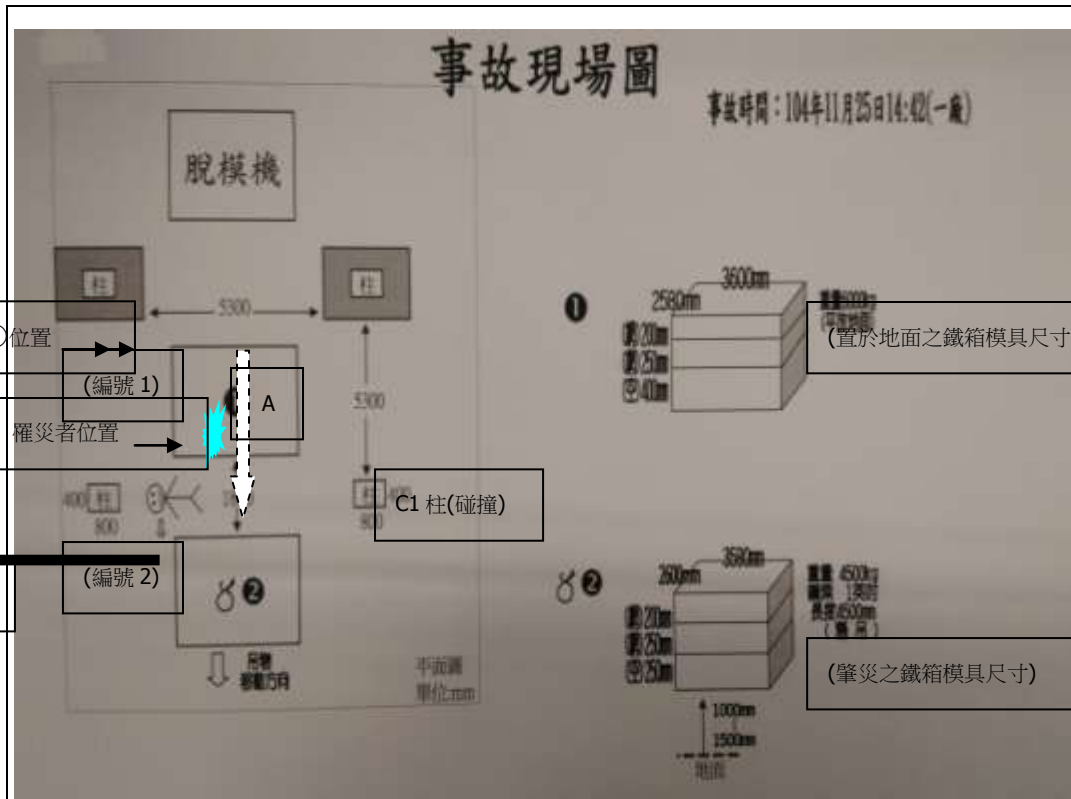
六、原因分析：依據現場檢查及相關人員證詞，研判應係104年11月25日15時左右，高罹災者從事吊運鐵箱模具時，欲將吊運之鐵箱模具自脫模區移往放置區過程中，鐵箱模具於方向轉換前碰撞柱子，導致鐵箱模具大幅度晃動，當下高罹災者亦因確認鐵箱模具往A方向之路徑移動，故自移動過程中閃避不及，而被鐵箱模具撞擊，其腹部遭其與放置地面之鐵箱模具夾擊，使罹災者腹部(距地面高度約110至130公分處)被吊運鐵箱(編號2)模具撞擊，雖送往○○醫院救治，仍因傷勢過重，於當日18時50分不治死亡。

未於吊掛作業場所指派指揮監督人員。

照片 事故現場平面及尺寸圖。(吊運方向:白色箭頭所示)

- (一)僱主對新僱勞工或在職勞工於變更工作前，應使其接受適於各該工作必要之一般安全衛生教育訓練。但其工作環境、工作性質與變更前相當者，不在此限。(職業安全衛生教育訓練規則第16條第1項暨職業安全衛生法第32條第1項)
- (二)僱主對於起重機具之作業，應規定一定之運轉指揮信號，並指派專人負責指揮。但起重機具操作者單獨作業時，不在此限。(起重升降機具安全規則第64條暨職業安全衛生法第6條第1項)
- (三)僱主應依其事業單位之規模、性質，訂定職業安全衛生管理計畫，要求各級主管及負責指揮、監督之有關人員執行。(職業安全衛生管理辦法第12條之1第1項暨職業安全衛生法第23條第1項)

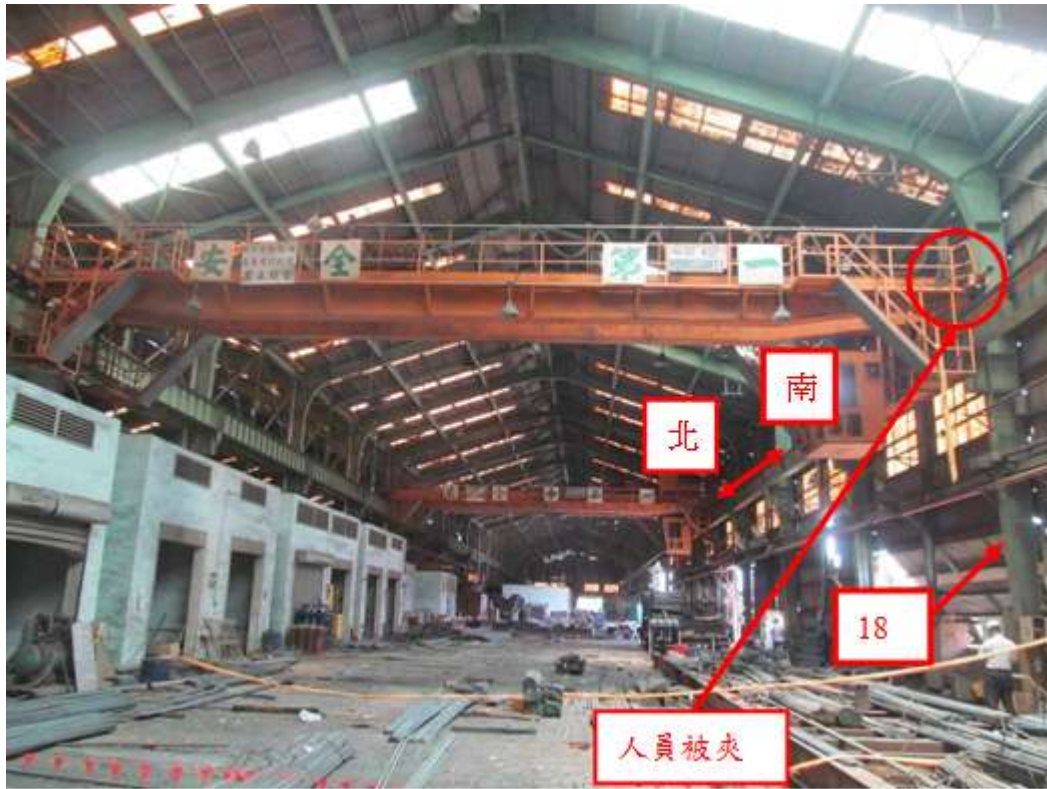
說明一

(一) 直接原因：罹災者於查看直行輪運行狀況時，遭固定式起重機維修走道欄杆與廠房鋼柱夾住，造成胸部鈍挫傷死亡。

不安全狀況：從事固定式起重機檢修、調整作業時，未指定作業監督人員從事監督指揮工作

災害發生於某公司軋鋼 A 線工廠鋼柱(編號 18)處。

(一) 雇主對於固定式起重機之檢修、調整、操作、組配或拆卸等，應依下列規定辦理：一、…，二、從事檢修、調整作業時，應指定作業監督人員，從事監督指揮工作。(起重升降機具安全規則第 22 條第 2 款暨職業安全衛生法第 6 條第 1 項)

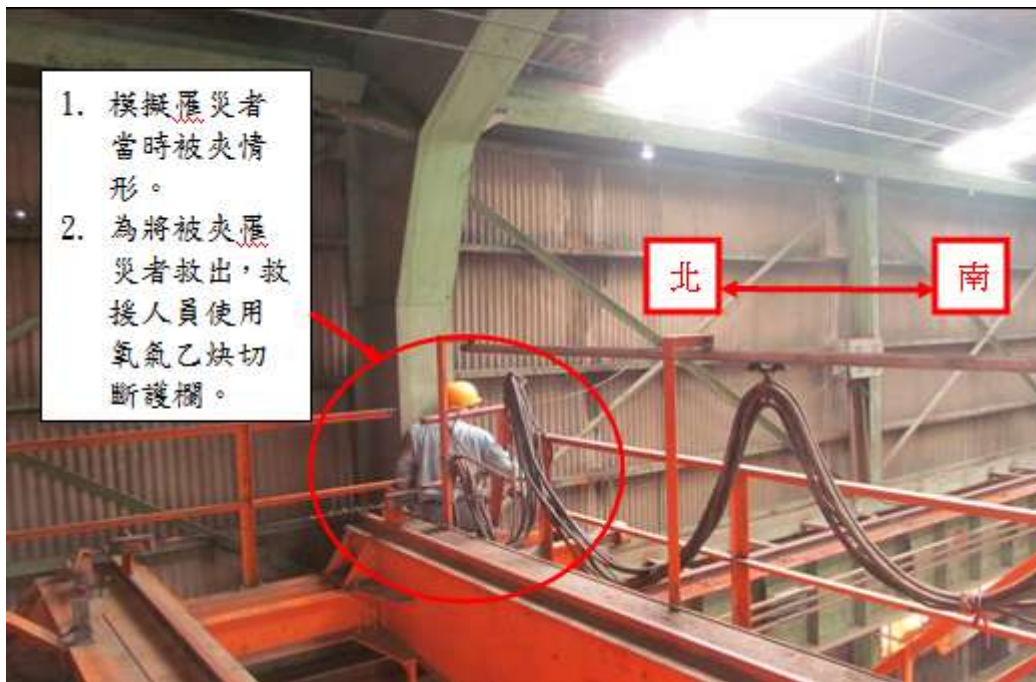
說明二

模擬許罹災者當時被夾現況。

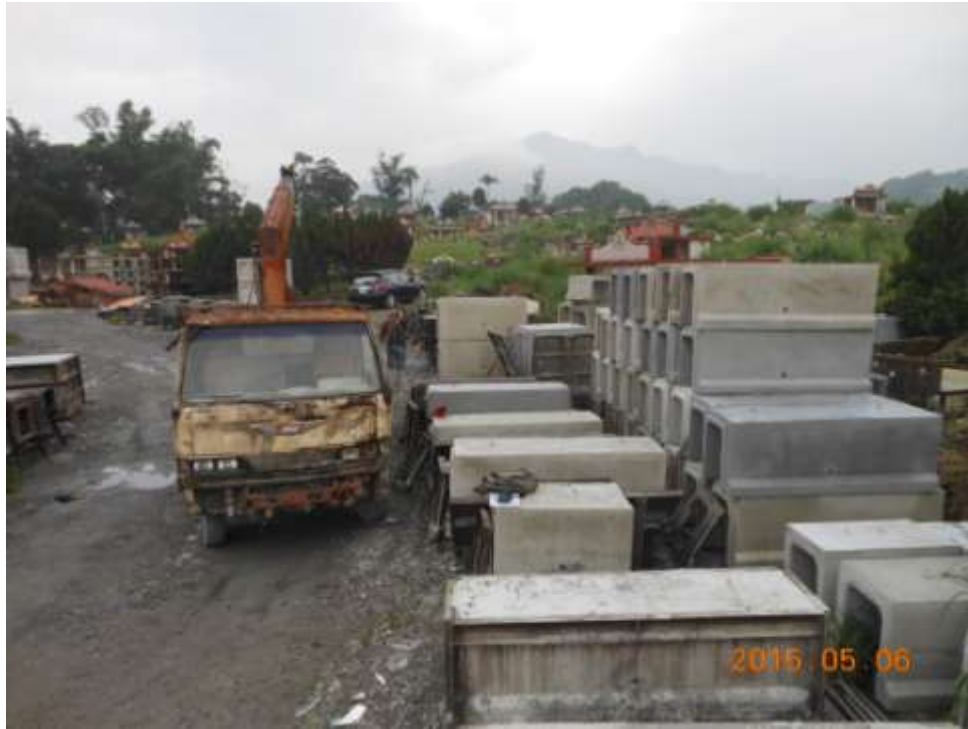
說明一

起重機傾斜夾壓徐罹災者致死。

發生災害現場(徐罹災者被撞位置)

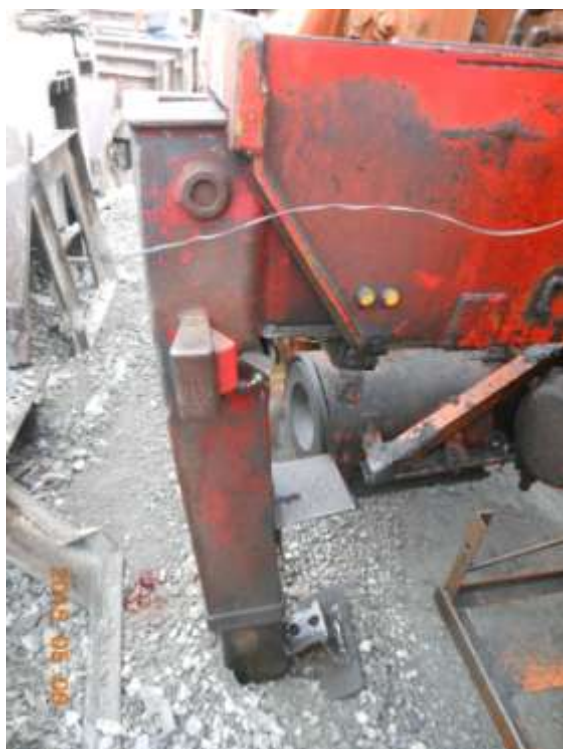
說明二

不安全狀況：未將起重機的外伸撐座完全伸出。

未於起重機作業的地面鋪設鐵板、墊料。

發生災害現場(外伸撐座未伸出及陷入鬆軟地面情形)

- (六) 雇主對於移動式起重機，為防止其作業中發生翻倒、被夾、感電等危害，應事前調查該起重機作業範圍之地形、地質狀況、作業空間、運搬物重量與所用起重機種類、型式及性能等，並適當決定下列事項及採必要措施：…二、對軟弱地盤等承载力不足之場所採取地面鋪設鐵板、墊料及使用外伸撐座等補強方法，以防止移動式起重機翻倒。…。（起重升降機具安全規則第 29 條第 1 項第 2 款暨職業安全衛生法第 6 條第 1 項）

- (九) 雇主使用具有外伸撐座之移動式起重機，或擴寬式履帶起重機作業時，應將其外伸撐座或履帶伸至最大極限位置。…。（起重升降機具安全規則第 32 條暨職業安全衛生法第 6 條第 1 項）
- (十) 雇主對於移動式起重機，應於其機身明顯易見處標示其額定荷重，並使操作人員及吊掛作業者周知。（起重升降機具安全規則第 34 條第 1 項暨職業安全衛生法第 6 條第 1 項）
